中国四川大地震の現地調査速報

地表断層及び周辺の被害調査

防災科学技術研究所 ^は郝憲生・藤原広行
株式会社構造計画研究所 司宏俊

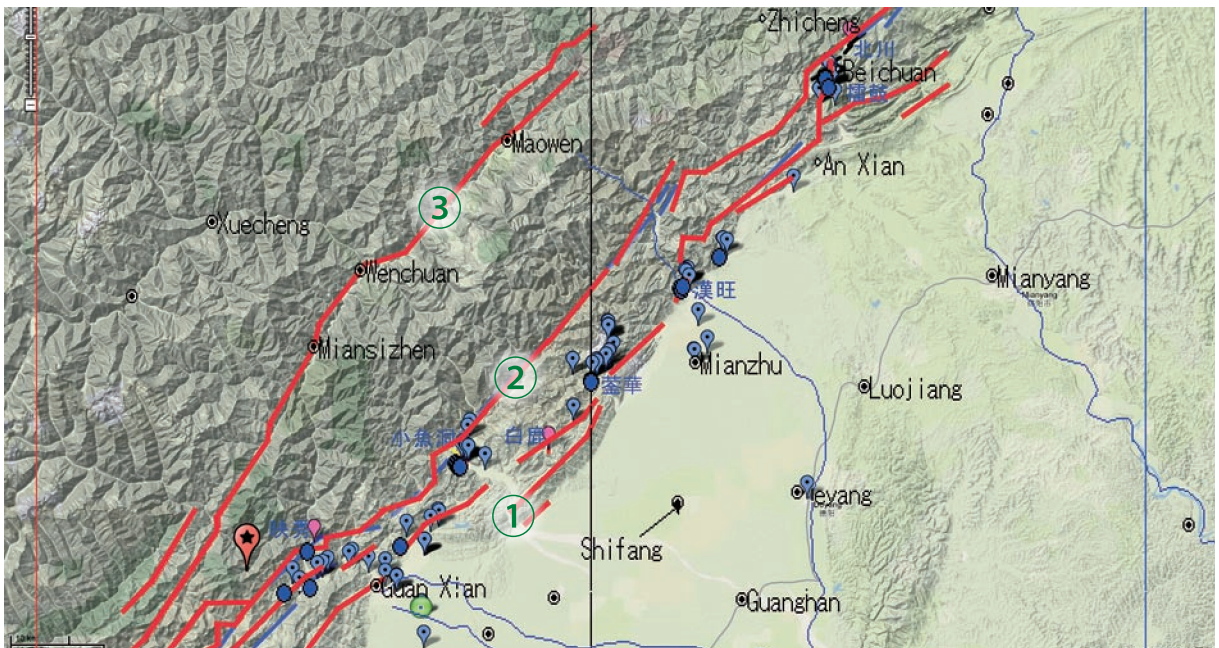
図1 主な調査地域に地表断層が見つかった箇所（青い丸印と地名）と龍門山断層帯（①②③）を重ね書きました。赤印が震央で、水色の点が他の被害調査地点で、スケールが10km（上）を示します。地形図は Google マップを利用、活断層の位置（赤線）は Kirby et al. (2003) を基に数値化し表示したものです。

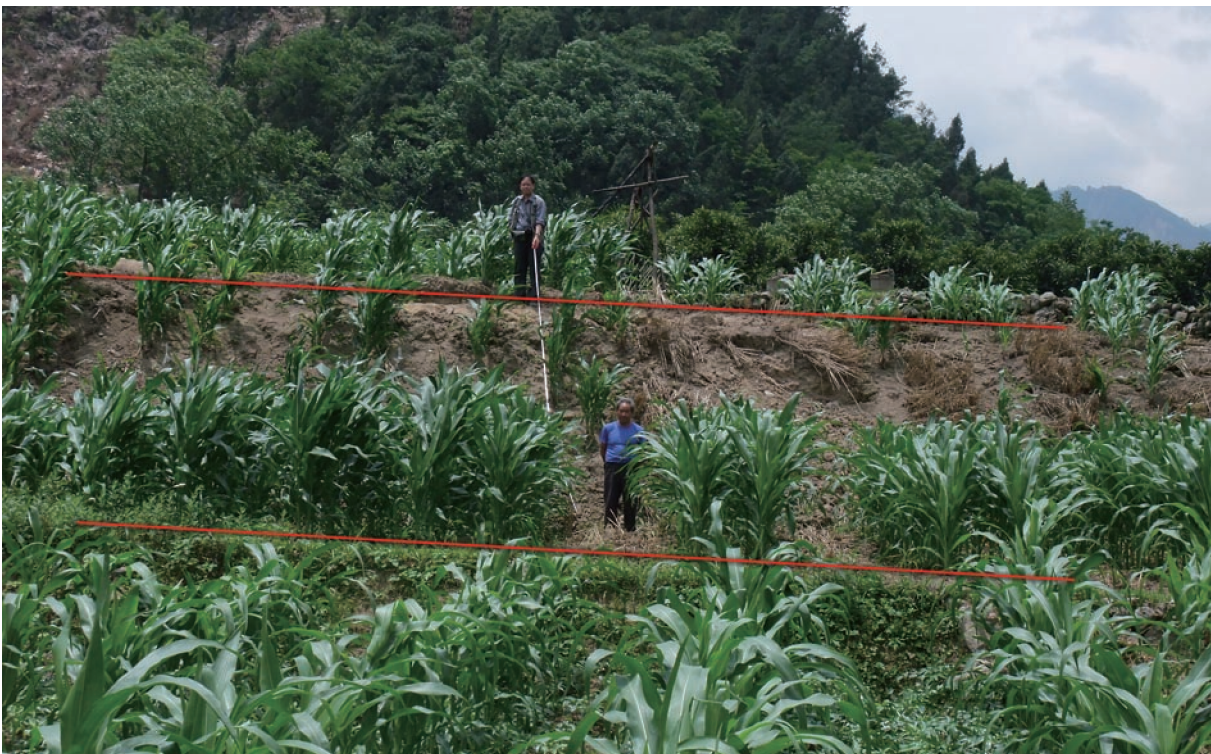
今回の四川省汶川大地震は、全長500kmの龍門山断層帯の半分以上の約270kmが動いたと報告されています。私たちはそのうち南側の約140kmの断層を詳細に調査しました。確認された断層は、北川県擂鼓鎮での断層、漢旺鎮北部の断層、蓋華鎮西の断層、白鹿鎮にある断層、小魚洞鎮の断層などです。擂鼓鎮付近の地表には巨大な縦ずれ断層が現れ、畑に約4.6mの隆起が確認されました(写真1)。また小魚洞鎮の付近には龍門山主断層帯と走行が違う北西方向の断層が確認され、そのずれの量は縦ずれ1.5m、横ずれ2.8mでした(写真2)。地表に現れた断層は、畑に段差を作り、水路を破壊し、農産物のトウモロコシ、野菜などに被害をもたらしました。

写真1 北川県擂鼓鎮付近の地表に現れた巨大な縦ずれ断層で、畑が約4.6m隆起しました。

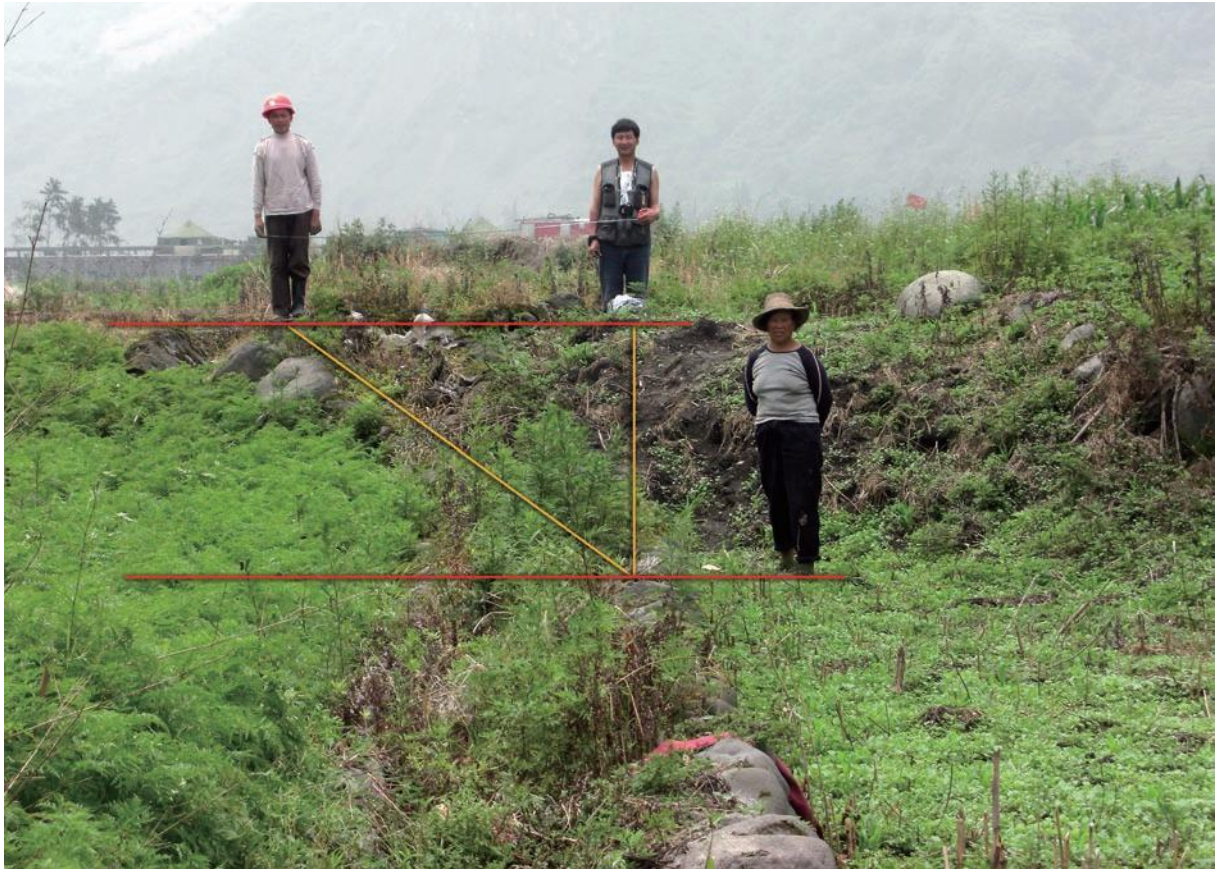
写真2 龍門山主断層帯と走行が違う北西方向の断層が小魚洞鎮付近に現れ、縦ずれ1.5m、横ずれ2.8mが確認されました。

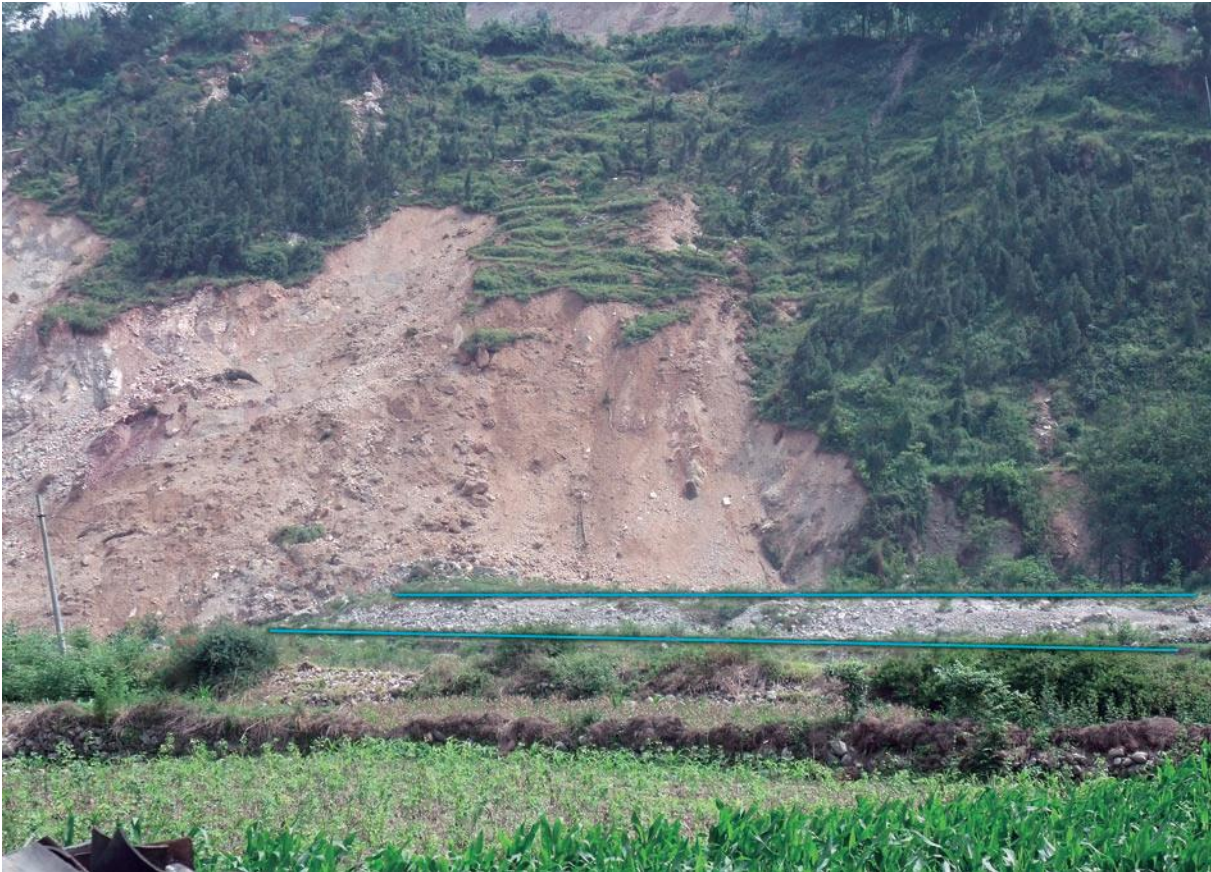
北川县城から約5km離れた所で、写真1の断層の延長部が谷を通過して山側を持上げ、約4mの段差（写真3の青線の間）が現れ、土砂と岩が崩れていました。

写真3 断層が河床を通過して山側まで達し、約4mの段差(青線の間)ができ、土砂崩れが発生しています。

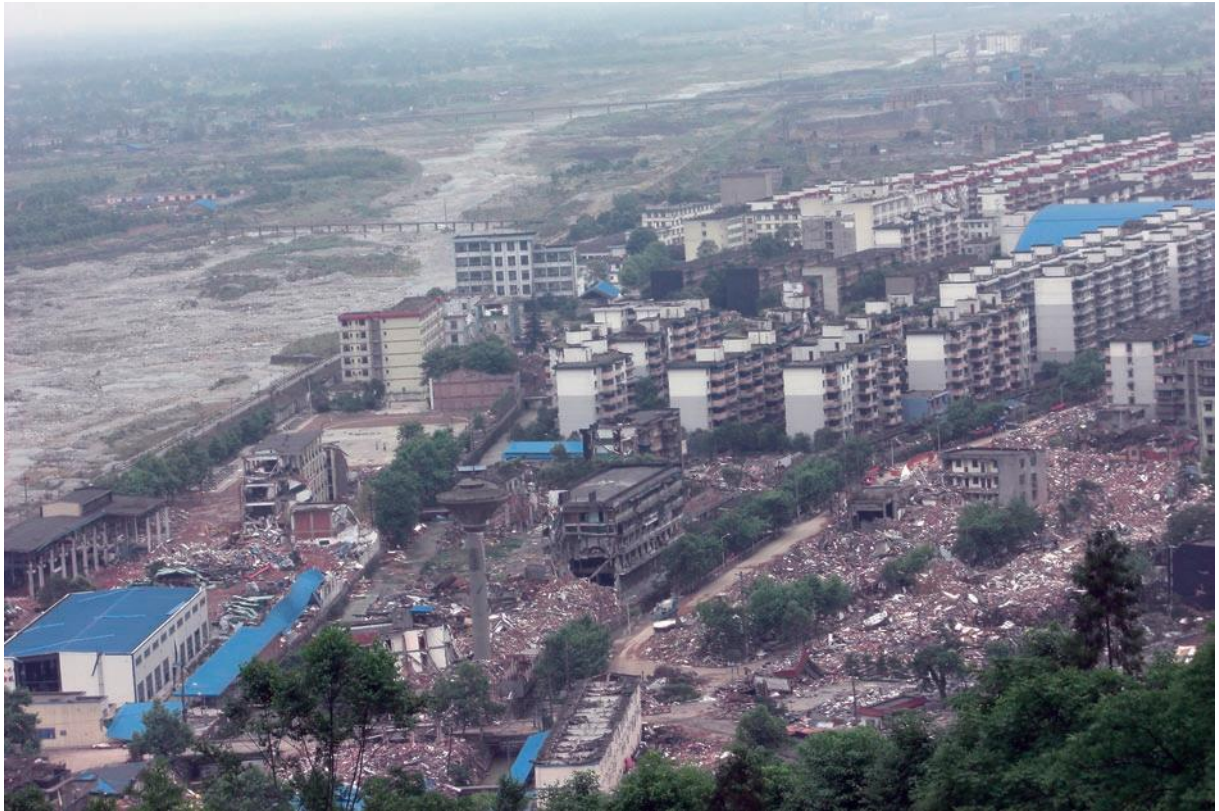
写真4には、漢旺鎮の被害状況を示します。写真は、漢旺鎮の北にある紫岩山中腹の慈航観から撮影され、町の一部を鳥瞰するものです。この写真から、山に近い部分は壊滅的な被害を受け、やや離れたところの比較的新しい建物は、

被害の程度が比較的軽いと見受けられます。これは漢旺鎮の被害の特徴です。写真の手前に今回の調査で発見した地表断層が存在します。つまり、町の北側が震源断層のすぐ近傍のため、壊滅的な破壊を受けた可能性が高いと考えられます。今後、建物の耐震性も加味した検討が必要と考えられます。

写真4 漢旺鎮の被害状況。町の北端にある山の中腹の慈航観から撮影。

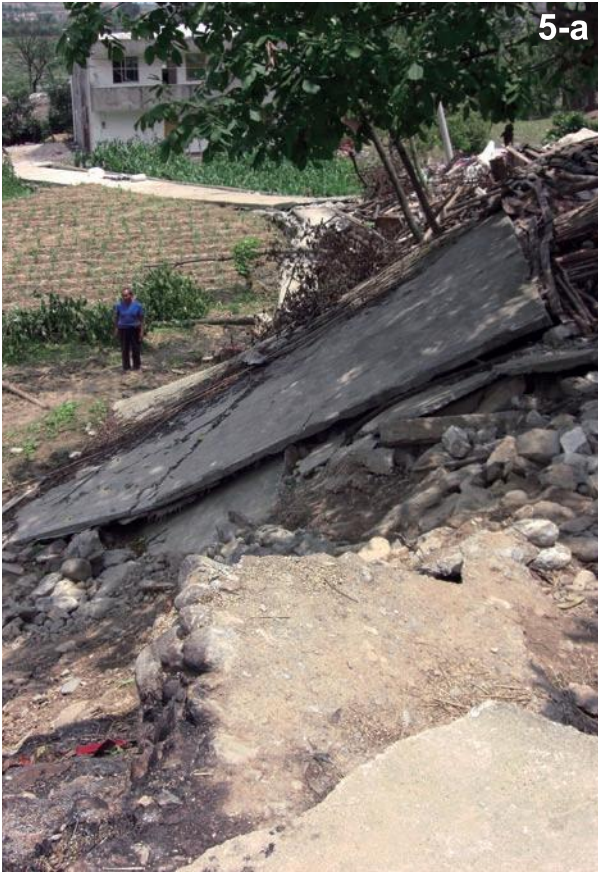
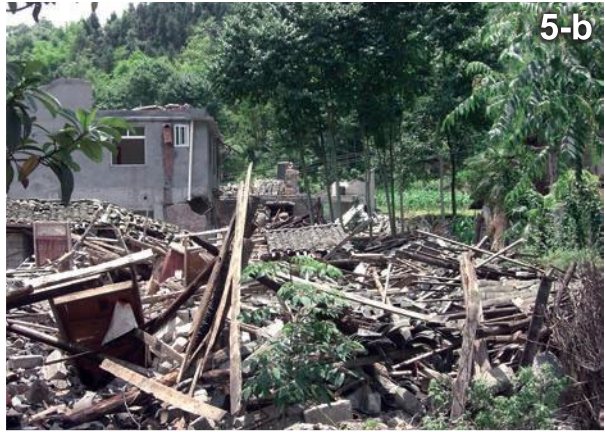
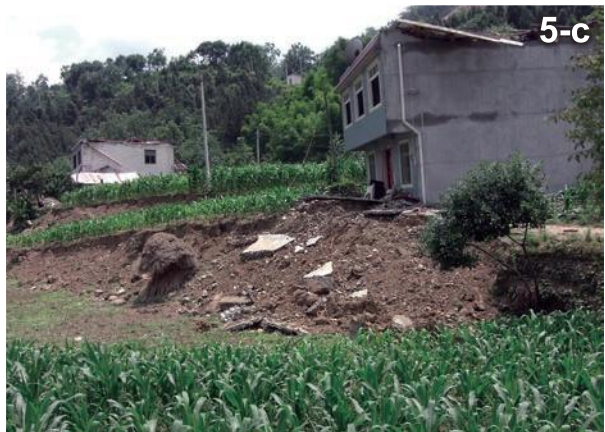
写真5には写真1に示す擂鼓鎮の断層近傍の被害状況を示します。写真5-a、5-bは写真1の断層が通った場所の被害状況を示し、5-aの右は5-bの建物と同じ位置です。この建物は潰滅的に壊され、付属のトイレの屋根が断層崖の下まで投げ出されています。一方、写真5-aの奥の建物、写真5-c中の断層延長線上にある2棟の建物が被害を受けていますが、その程度は比較的軽いと見受けられます。このように、同じ断層近傍でも被害に差が見られました。

写真5 播鼓鎮断層付近の被害状況。

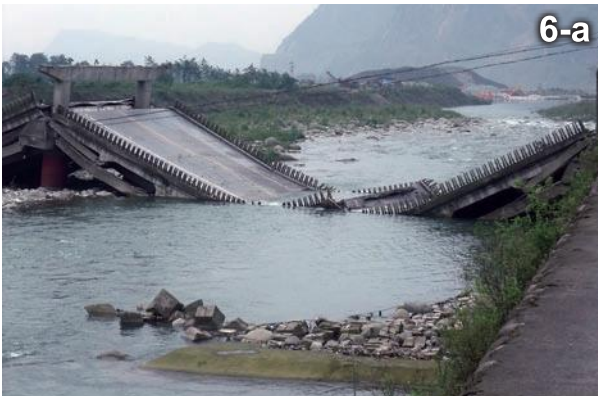
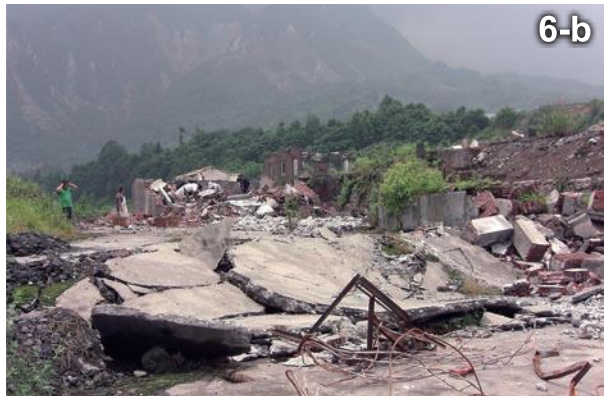
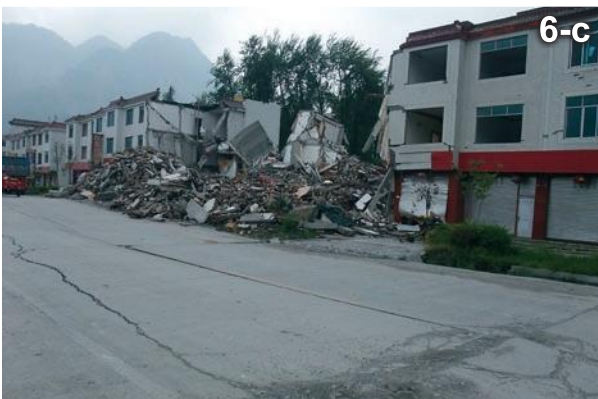
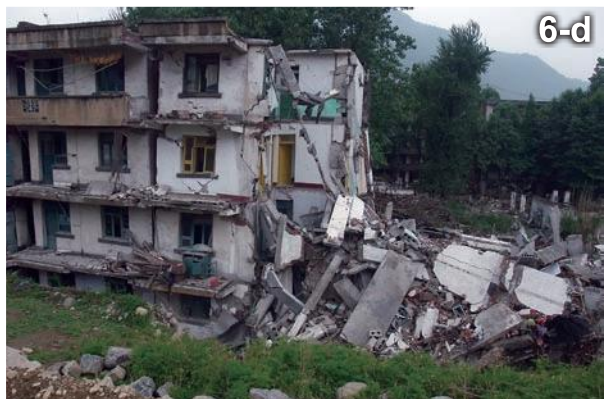
写真6に小魚洞鎮の断層（写真2）近くの被害状況を示します。南東から北西に延びる断層近傍の4カ所の被害状況を示します。写真6-aは断層運動に伴い崩壊された小魚洞大橋を示し、写真6-bは断層線上にある建物の崩壊を示します。また、写真6-cは断層が道路を隆起させたうえ、延長線上にある3階の建物を破壊しています。写真6-dは、写真6-cの近くにある建物で、断層に近い一部が倒壊されていますが、近隣の部分は倒壊から免れた様子を示しています。

写真6 小魚洞鎮断層近傍の被害状況。
