2015年4月ネパール地震(Gorkha地震) 建物被害調査

災害リスク研究ユニット 主幹研究員 大角 恒雄

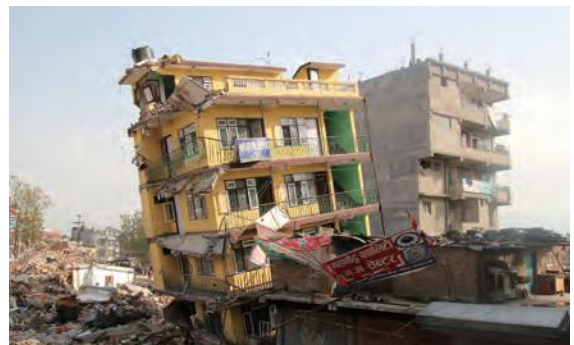
山岳部は石造りの家が多く、倒壊により多くの人命を奪いました。都市部では、旧市街に被害は集中し、特にRC枠組の存在しない住宅が多くの被害を受けました。また、Kathmandu市リングロード内のRC枠組を有する住宅も、川沿いの軟弱地盤領域に傾いて点在していたのが特徴です(写真1)。

写真1 Kathmandu市の傾いた建物 (Gongabu)

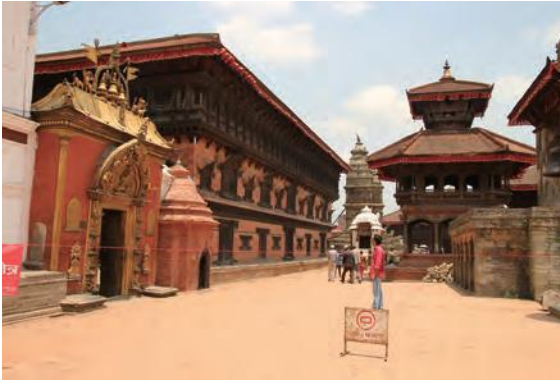
1) Bhaktapur 王宮：マッラ王室が居住していた55の窓を持つ王宮は、トリプバン大学とドイツ国際協力公社 (GTZ)により耐震補強がなされ、1934年の地震のような被害は免れました(写真2)。

写真2 Bhaktapur 王宮は耐震補強がなされ、1934年の地震のような被害は免れました。

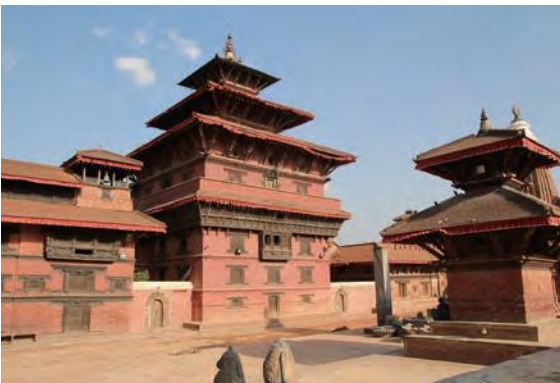
2) Lalitpur 王宮：Patan 宮殿は、住友財団により2013年補強が完成し被害は軽微でした(写真3)。

写真3 Lalitpur 王宮 Patan 宮殿は2013年に耐震補強が完成し、被害は軽微でした。

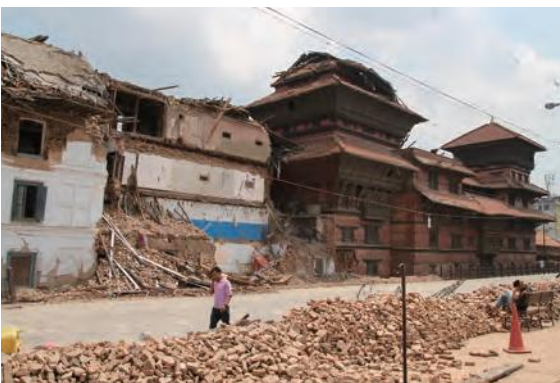
3) Kathmandu 旧王宮：ダルバール広場は、対策がされていないため、多くの被害を受けました。左の白の構造物が150年ほど前のラーナ王朝時代の建物、右の奥の褐色の建物が300年ほど前の時代の建物です（写真4）。

写真4 Kathmanduのダルバール広場は、対策がされていないため、多くの被害を受けました。

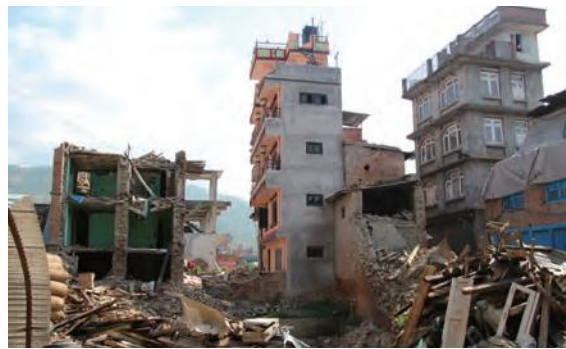
リングロード北西部の傾いた建物は川沿いの特に軟弱地盤領域に被害が出る一方、Kathmandu市から東の古くから存在する都市Sanhkuでは、建物の倒壊率は85%にも及びました。しかし、RC建物は健全で構造形態の違いが顕著に現れています（写真5）。Sanhkuでは、特にRC枠組の存在しない組積造（レンガのセメント・泥目地）の住宅が多くの被害を受けています。RC枠組を持たない構造の建物は、隅角部からクラックが生じています（写真6左）。また、被害を受けた建物の外壁構造は、外側は降雨に耐える焼いたレンガのセメント・泥目地で、その内側は日干しレンガの泥目地構造となっており、脆弱な構造となっております（写真6右）。

写真5 RC建物は健全で構造形態の違いが顕著（Sanhku）

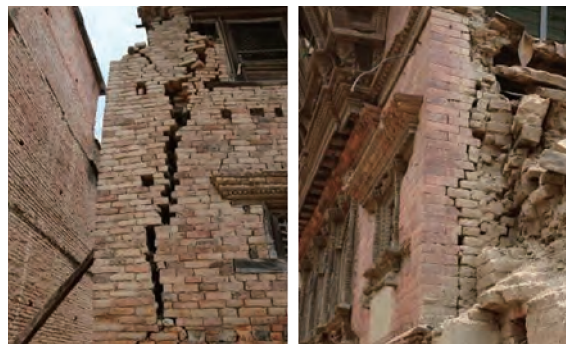
写真6 RC枠組を持たない構造（Sanhku）
