## 山形県最上郡大蔵村滝の沢で発生した山崩れ

### Field Investigation of a Landslide that occurred at Takinosawa, Ohkura-mura, Mogami-gun, Yamagata-ken

A large-scale landslide that occurred at Takinosawa (140°14'E, 38°35'N), Ohkura-mura, Mogami-gun, Yamagata-ken between the midnight of 9th and the dawn of 10th May, 1976 (Fig.1 and Fig.2). This report describes the landslide condition investigated geologically on 15th of May.

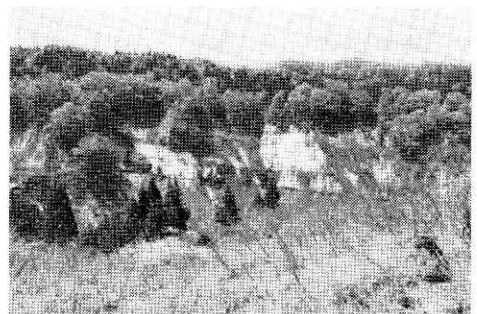
写真2 赤砂川左岸の谷壁(凝灰質砂岩)。

亀裂の発達が著しい。

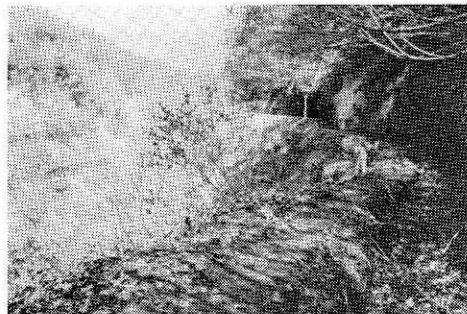
写真 6 山崩れのため、水の潤れた農業用水路。崖ぶちを通る路は、幅 40~50 cm、谷の斜面は、80度くらいの勾配で、川床まで 30~40 m ほど落ち込んでいる（赤砂川右岸）。

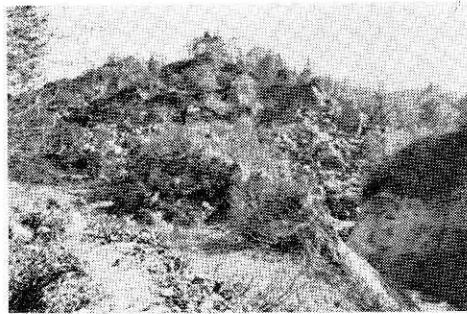
山崩れの規模は、地形図によれば比高約 130 m、北東の方向へは赤砂川に沿って長さ 250 m、南東の方向へはオッカナ沢に沿って長さ 350mにわたっている（図 2、写真 8）。崩壊面

写真 8 山崩れ現場の全景、その範囲は写真左側の遠方の地肌が見える所から、右側は樹木で隠れているが赤砂川までである。

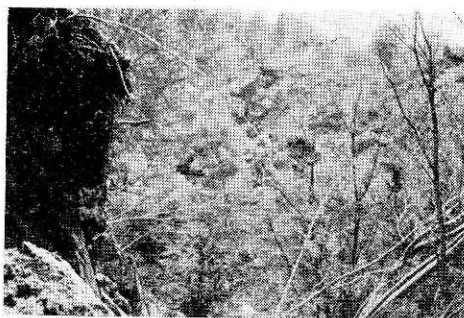
写真 9 昭和11年に発生した地すべり崩壊面と連続すると思われるオッカナ沢右岸の亀裂と左岸山腹の崩壊面を望む(図3参照).

- ④ オッカナ沢に発生した大亀裂(図3のa)に注目すると、これは、昭和11年に発生した地すべりの崩落面と一致する。この亀裂面を山崩れの方向に延長させると、崩壊部Cの崩落面に連続する(写真9, 図3参照)。すなわち、古い地すべり面と新しい山崩れの崩落面とが一致している。従って、赤砂川を臨むこの半円形の崩落面(図3中の曲線 dae)は、地質的に強度が弱く、同一のすべり面が存在していたことがうかがわれる。

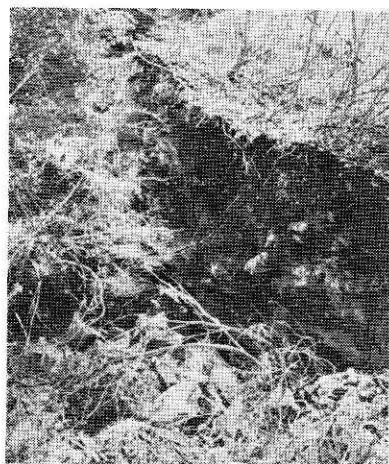
写真 10 オッカナ沢右岸側より崩れて、川床を埋めつくした土石(不完全崩壊).

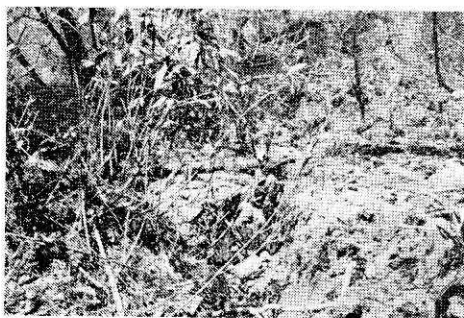
写真 11 オッカナ沢を横断して生じた亀裂、左右方向に円礫の並んでいる部分が川床であり、右側が下流である。

その最上流地点(図3の丸印)で岩盤の亀裂から地下に浸透して、崩壊地の底部を流下し、崩壊・堆積している岩塊の間より赤砂川に合流しているのが観察された。オッカナ沢の川床は、複雑に移動して、多数の亀裂が入り、表流水は無い。そして、川床の亀裂も深く(4~5m以下)、底の位置は確認できなかったが、水の流れる音が聞こえた(写真11~13)。また、オッカナ沢右岸の昭和11年の地すべり地帯から流れていた沢水は、流路を変更されて、はなれ山と赤砂川の間にある池(大きさ約30m×100m、図3、写真8、に流れ込んでいる。

それらの面は褐色を呈し、浸透水による化学的風化作用が、地下の深部にまで及んでいる状況が観察された(写真11, 12, 17, 18)。

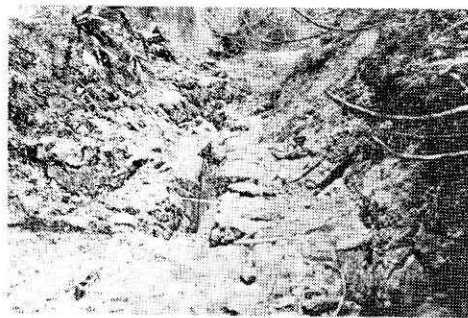
写真 12 オッカナ沢の川床にある縦断亀裂。岩盤が、節理に沿って垂角に割れている。

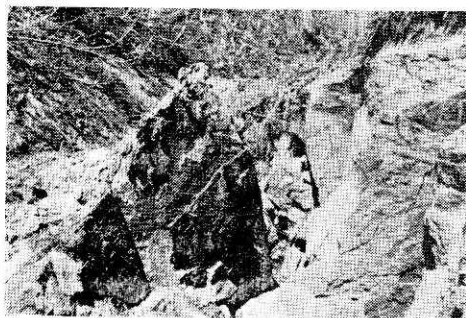
写真 13 つながっている植物の根から岩石の割れた方向が判る(オッカナ沢右岸).

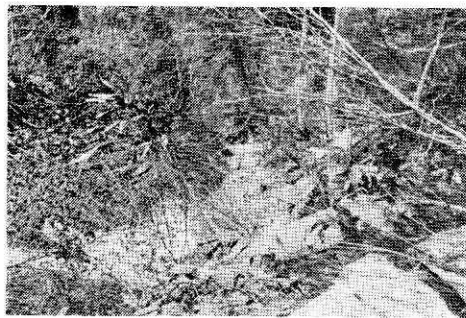
写真 14 オッカナ沢の上流部に有る残雪(ざらめ雪、密度 $0.6\text{g}/\text{cm}^3$ )。地面と雪の亀裂の方向が一致している。

- ① 第三紀層の凝灰質砂岩の互層から成る地層の傾斜が地表の傾斜と同じ北西に向いている。この地層の傾斜と節理面の配列が、山崩れの要因の一つと考えられる。
- ② 山崩れの発生した地域 (標高300~450m) の深い谷筋、北面などの日陰斜面には、密度  $0.6 \text{ g/cm}^3$  前後の固くしまったざらめ雪の残雪が所所に散在している。調査当日のオッカナ沢の沢水の流出量が毎秒ほぼ  $1\text{m}^3$  の量であることから、調査当日以前にはかなりの融雪水が流出していたものと判断される。図5に肘折 (山崩れ現場よりも6km西北西の地点、図1参照) における積雪および降雪の深さと気温の日変化を示した。ここで、図5から融雪水量を試算してみる。融雪期に入った3月30日の積雪深は2mあり、積雪の平均密度  $0.4\text{g/cm}^3$  (東浦・阿部, 1975) とすると、積雪相当水量にして約800mmが

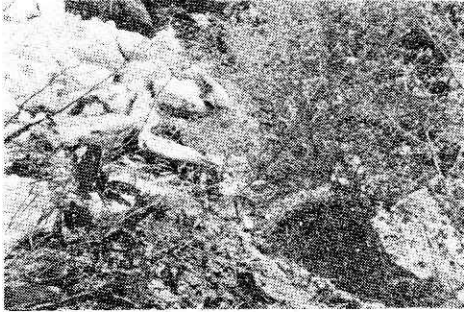
写真 15 積雪の崩壊。

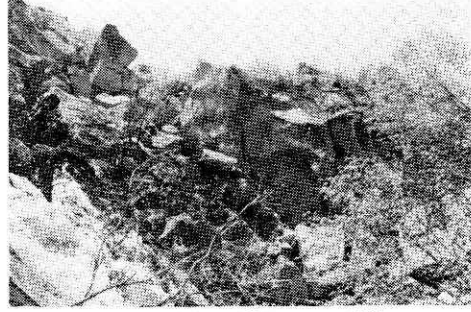
写真 16 節理に沿って崩れている岩塊。

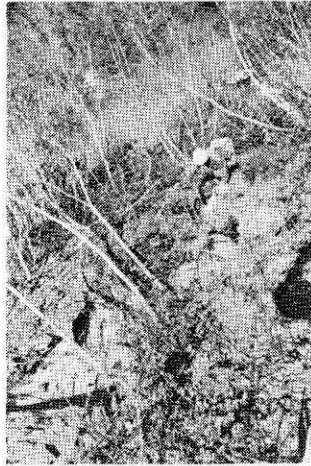
写真 17  
崩壊した山腹の  
斜面上に発生し  
た亀裂(深さ、  
20~30 m, 幅  
0.5~1 m)。

- ① この山崩れの直接の引き金は不明であるが、まず、オッカナ沢の左岸のA地区の崩壊が起ったものと推定される。この崩壊は、崩落面(a)より下流域で発生したものであり、崩れた岩塊はオッカナ沢を埋めつくし、赤砂川の岸まで達している。崩落面付近では、完全に崩壊しないでずり落ちているものも存在している。山腹の崩れ方としては、沢に面した下方の支持力が弱められ、斜面全体が崩れ落ちたようである。そして、その崩壊速度は比較的急激であったことが、岩塊の割れ方・堆積の仕方から推察できる。崩壊した岩塊は、巨大で、直方体に近い形となっているのがこの地区の特徴である(写真23, 26, 27, 28)。
- ② B地区の山崩れは、A地区とは崩れ方が異なり、山全体がずり落ちている。崩落面はA地区のものと連続しており、それを延長させると昭和11年に生じた崩落面と一致する。従って、B地区の崩壊は、A地区と同時に発生したとも考えられるし、A地区崩壊による衝撃などで連鎖反応を起して発生したとも考えられるが、詳細は不明である。しかし、崩壊はそれほど著しくなく、山地斜面全体が原形を留めて、赤砂川へずり落ちている。そして、その土石が川を閉塞してせき止め湖を造っている(写真34)。
- ③ C地区はA地区の崩壊後、山地斜面全体がオッカナ沢にずり落ちたものと推定される。亀裂(b)より下流域は崩落して巨大な角礫となっている。ずり落ちた斜面の上部は20~30mの垂直な絶壁となり、亀裂(b)と平行して走るこの山地斜面上の亀裂(幅0.5~1m、崖より2~3m離れたところにある)は、地下深くまで割れていて、たぶん滑動面まで届いているものと思われる(写真17, 18)。

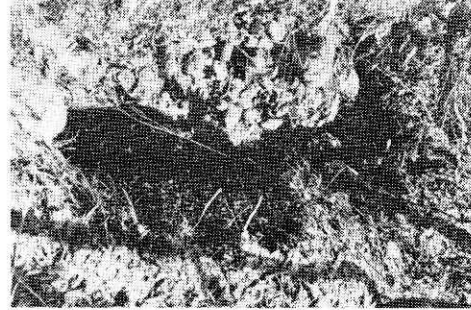
写真 18 写真17に写っている割れ目の拡大。

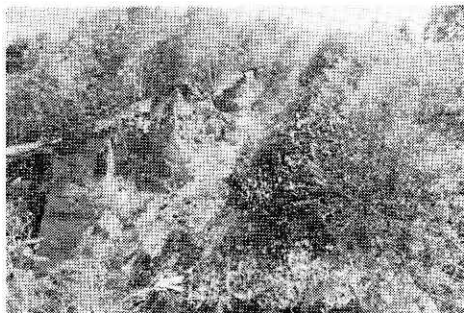
写真 19 崩壊した山腹の斜面(写真17)の上端から崩落面を望む。

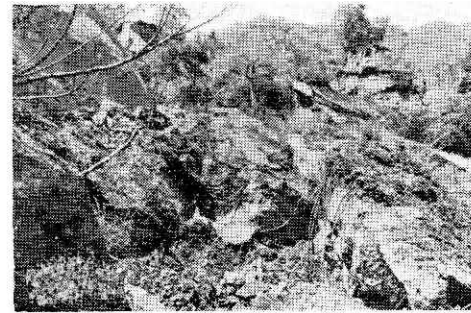
写真 20 写真19の右側遠方の状況。崩壊の仕方が不完全であり、ずり落ちた様子である。

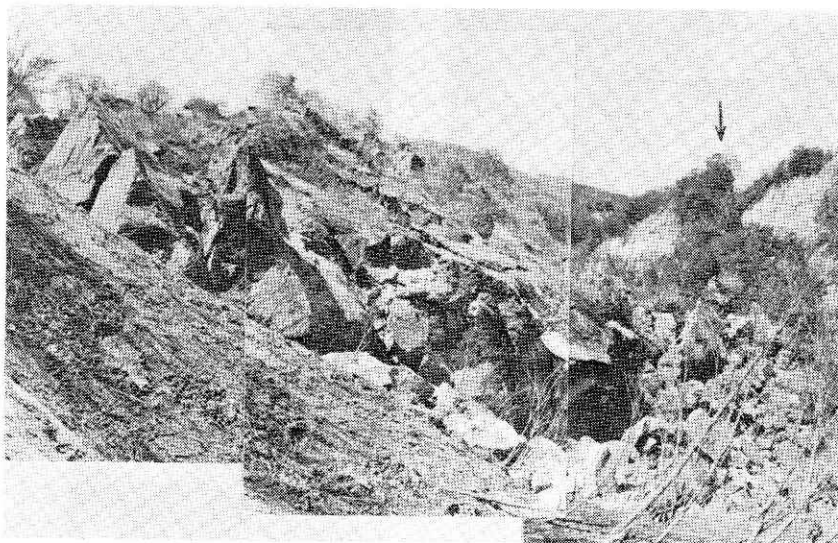
**写真 21** オッカナ沢を埋めつくした崩壊土石。オッカナ沢上流のすべって移動した斜面(写真17)上から、下流方向を望む。この地点より下流域の崩壊が著しい。遠方の右側には、昭和11年に発生した地すべりによりできた独立した小山(矢印、比高40m)が見える。左側(オッカナ沢左岸の山腹)には崩壊した斜面の原地形が見える。(なお、この調査中、崩壊地の中で、ガラガラと岩石の崩落が起り、山崩れの恐ろしさを実感した。)

- ④ 風化による節理などの亀裂が、山崩れ現場の随所に見られる。
- ⑤ 山地斜面全体が原形を留めたままずり落ちている場所もある (写真21)。
- ⑥ 発生した時期が融雪末期であり、現場付近の地表には残雪があった (写真4, 14, 15)。
- ⑦ この山地崩壊は、山地の破壊過程が順序よく観察できる典型的なものである (図4, 写真21, 16, 27)。

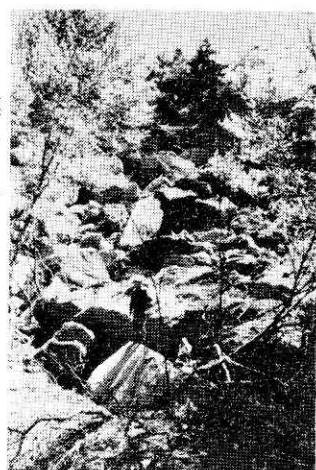
**写真 23**  
崩壊した岩塊。この大きさが標準的なものであり、大きいものだと直径5~10mのものもある。

- ① 崩壊は斜面表層で起ったのではなく岩盤を含む全体のものである。
- ② 岩石地帯の崩壊であり、崩壊地域は、崩壊した破断面によって大きく三つの地区に分けられる（図2のA、B、C、）。A地区は主に、巨大な岩塊が崩落堆積した地域で、B、C、。両地区は主に、山腹がずり落ちた地域である（図2、図3参照）。
- ③ 崩落した岩塊の大部分は、風化した茶色や黒褐色の層理面もしくは節理面で分離または剝離した巨大角礫で、大きいものの直径は5～10mに達する。そのいくつかの例を写真23、26、27に示す。

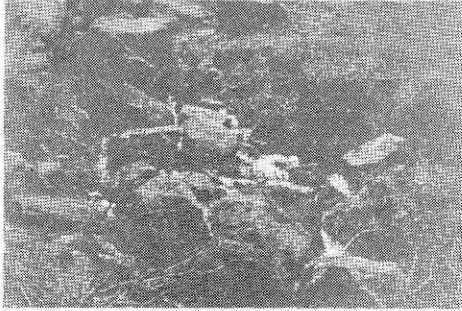
写真 24 オッカナ沢の沢水が赤砂川に合流する地点（オッカナ沢の上流で、沢水は川床の亀裂に浸透し、この地点で現われる）。

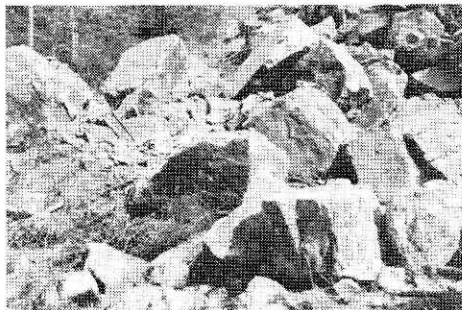
写真 28 写真23の場所に近い所の岩塊。

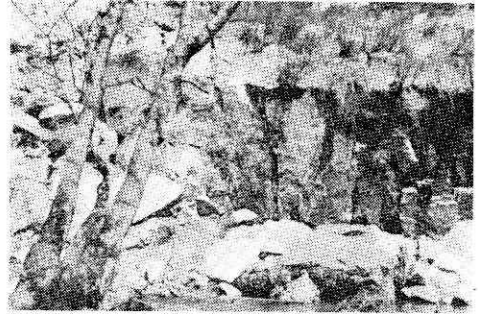
写真 31 赤砂川左岸から、右岸斜面の崩壊状況を望む(山全体がずり落ちた様子).

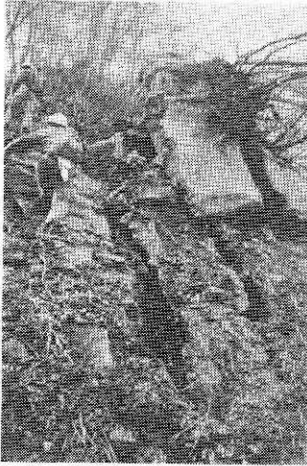
写真 32 赤砂川左岸の斜面の亀裂(対岸の崩壊による衝撃によるものと思われる).

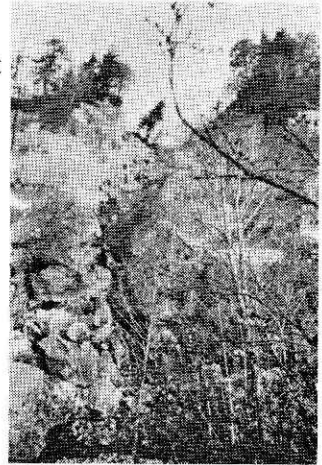
写真 33 赤砂川右岸の大亀裂.

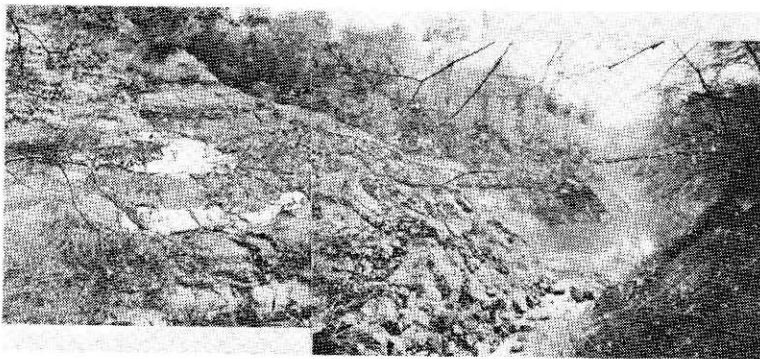
他方、赤砂川は今回の山崩れの土石によってせき止められ、天然のダムが形成されていた（長さ500m・幅50m・水深20m，図2，写真34）。そこでは、上流域から流入した融雪水が蓄えられ、このせき止め湖から流出する水は、崩落した岩石の間をぬって流下していた。

写真 34 赤砂川右岸の崩壊斜面(残雪がある). せき止められた水は、崩落した岩石の間をぬって下流に流れている. 斜面の位置から、川幅が狭められたのが判る.
