2021年福島沖・宮城沖の地震における法面調査

法面崩壊の原因は？

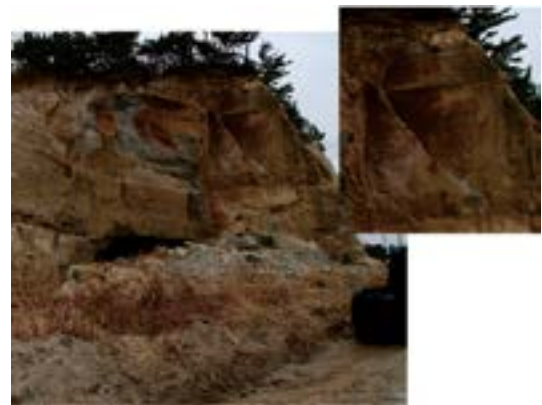
福島県沖の地震（2021年2月13日、M7.3）において、松川浦大橋東側の法面で落石が発生しました。産業技術総合研究所の地質図Naviによると、砂岩泥岩互層が大橋の両側の海食崖に分布しています。崩壊面は褐色に変化しており（写真1）、雨水の浸透によって酸化が進行していました。地震が発生する以前より微生物による風化が進行していたと考えられ、生物風化の可能性および危険性が示唆されます。そこで、変色面を持つ箇所とそれ以外の箇所からそれぞれ5つずつサンプリングしました。また、東北地方太平洋沖地震（2011年3月11日、 M_w 9.0）で大橋西側の法面

写真1 松川浦大橋東側法面崩壊（3月20日撮影）

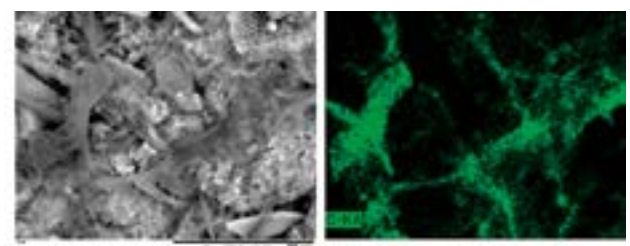
図2 EDX解析結果例

においても崩壊が生じていたことから、西側法面においても同じ条件でサンプリングしました。サンプルは琉球大学松原仁研究室で電子顕微鏡観察(図1)およびEDX(Energy Dispersive X-ray Spectroscopy)解析(図2)を実施しました。速報として、すべてのサンプルで珪藻と見られる構造が数多く観察されました。一方、褐色部にはバイオフィームと見られる炭素のネットワーク構造や針状の硫黄化合物の存在が観察されました。バイオフィームの存在から、細胞外高分子基質周辺にいる原核生物が岩の崩落に関わっている可能性は高いと考えられます。

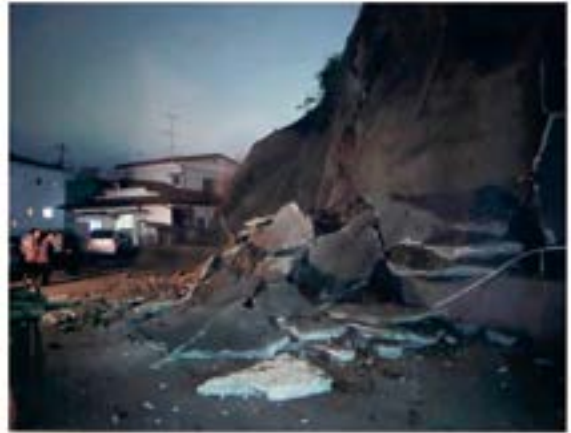
福島県調査後、岩手県大船渡市に移動中、3月20日18:09頃に発生した宮城県沖の地震に遭遇しました。三陸道の石巻市内を移動していましたが高速道路上では全く地震を感じませんでした。急遽、予定を変更し、3月22日に宮城県塩竈市芦畔町の法面崩壊地点の調査を実施しました(写真2)。地質図Naviによると、この地域は第四紀完新世の埋立て地砂礫および砂で、崩壊現場は宮城県塩竈市芦畔町の土砂災害警戒区域等指定箇所に相当します。近隣住民へのヒアリングによると、「45年ほど前に造成工事が行われ、斜面にモルタル処理が施された。また、3月20日の地震よりも前にモルタル面が膨れている変状があり、大きな揺れの直後に爆音とともに崩壊が発生した」とのことでした。地震による崩壊は「地震直後」と「地震の計測時間が終了後、しばらくたってから」とでは、崩壊メカニズムに大きな違いがあり、周辺住民から「地震直後」と聴きとれたことは重要なことです。

写真2 塩竈市芦畔町の法面崩壊現場 (3月20日18:21 近隣住民撮影)

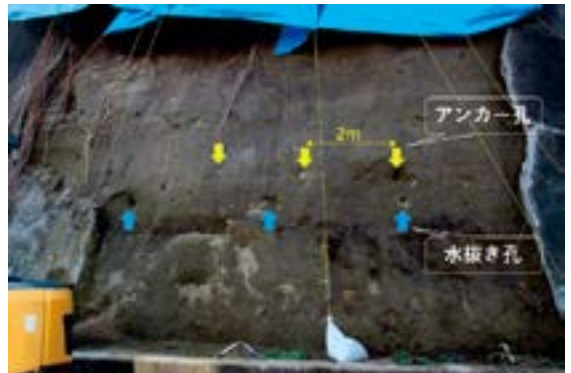
この法面は、2015年(平成27年)に土砂災害警戒区域等に指定されましたが、2010年の調査では法面上部に家屋は存在せず、2013年のインターネット上のストリートビューにも法面上部には家屋が存在しないので、法面上部の住宅は2013年以降建設されたものと考えられます。剥離面には、水抜き孔と一回り小さいアンカー孔が存在し、アンカー孔の間隔は2mほどであったことが確認されました(写真3)。剥離面の北側(右手)のモルタル切断面(10cm)と背後地盤との間に5cmほどの空隙が見られ、剥離面の南側(左手)のモルタル切断面と背後地盤との間に草の根が伸びている状態でした。また、法面上部はコンクリートでの補強が施されています(写真5)。

写真3 剥離面に水抜き孔とアンカー孔 (3月22日撮影)

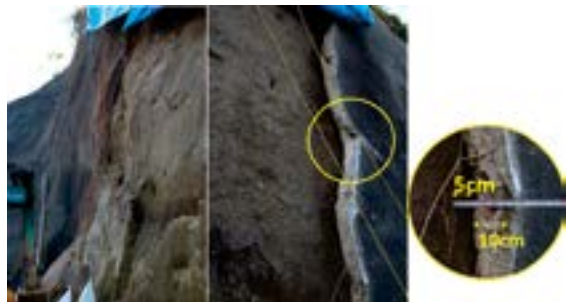
写真4 左側(南側)・右側(北側)モルタル切断面と背後地盤との間の状況 (3月22日撮影)

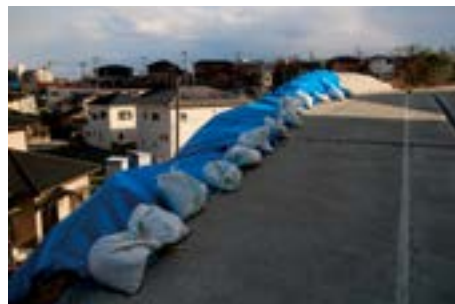
写真5 法面上部:コンクリートでの補強の状況 (3月22日撮影)
