大型耐震実験装置加振機等 精密分解点検報告

The Inspection Report of the Actuators in the Large-scale Shaking Table at NRCDP

国立防災科学技術センター

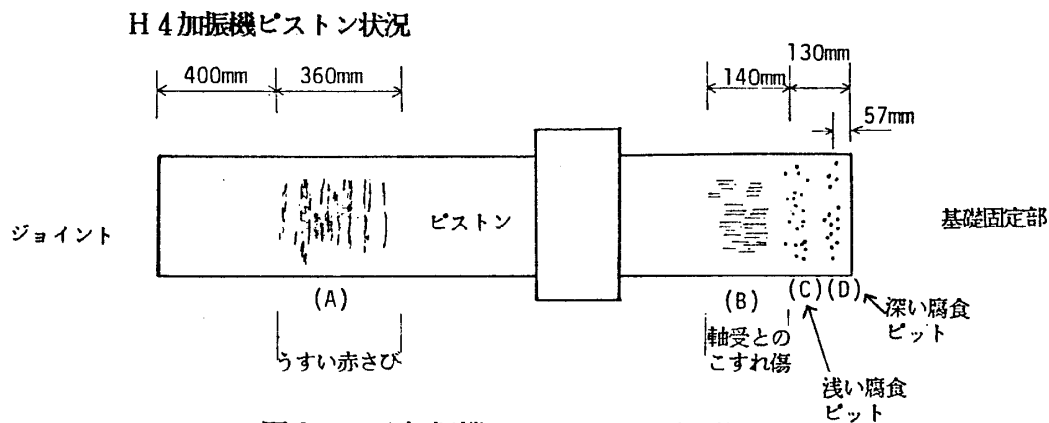
図3 H4加振機ピストン「さび」状況図

イ. ピストン (写真1~2、9~14)

基礎固定部側先端近くには1~2mm径の腐食ピットが多数認められる。又、シール用のフェルトと接する個所にも1mm径以下ではあるが腐食ピットが多数認められる。摺動部は高周波焼入されており、場所によって高い内部応力を保有しているものでこれら腐食ピットが引張の残留応力の個所にまで到達すると応力腐食割れを急速に進展させる恐れがある。軸受との摺動域には強い摺動傷が認められるが軸受がLBC材(鉛青銅)であるため、かなり強い当たりといえども材質的には焼付等の問題がこの部分で発生するとは考えられない。(図3参照)

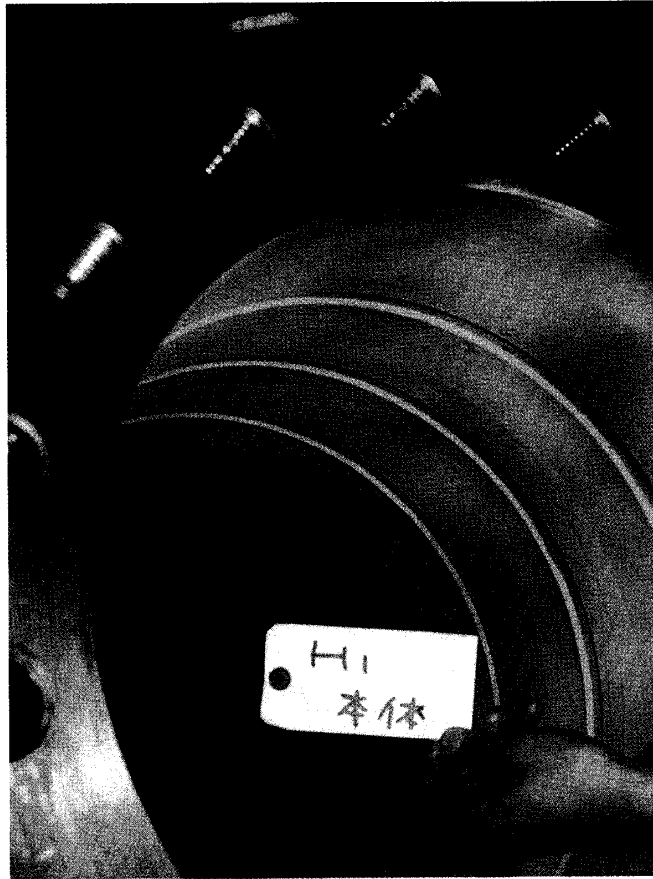
写真3 H1加振機シリンダ内面着色検査（「さび」発生部が分かる）

ロ. シリンダ (写真3、15~16)

出口付近に腐食が認められるが、これはピストン先端近くに認められた腐食と対応するものである。ここは外気と接する個所であり、湿気にさらされる機会が多いために生じた腐食であろう。シリンダは鍛鋼であり今後、防錆処置を十分施せば、変形が生じない限り問題とはならない。

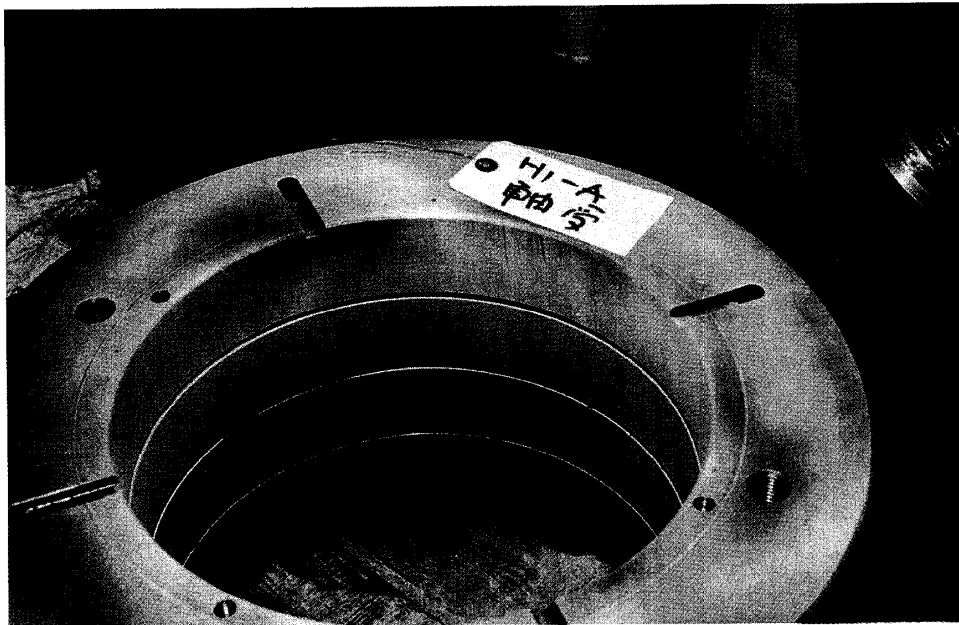
写真4 H1加振機軸受A着色検査

ニ. 軸受 (写真4~6, 19~25)

ピストンとの強い摺動條痕が認められる。油圧性能劣化を来す恐れがあり、場合によっては交換を要する。材質的に傷んでいるわけではないが、引っ掻き傷に至っている個所もあり、今後の使用によっては、増々拡大する恐れがある。

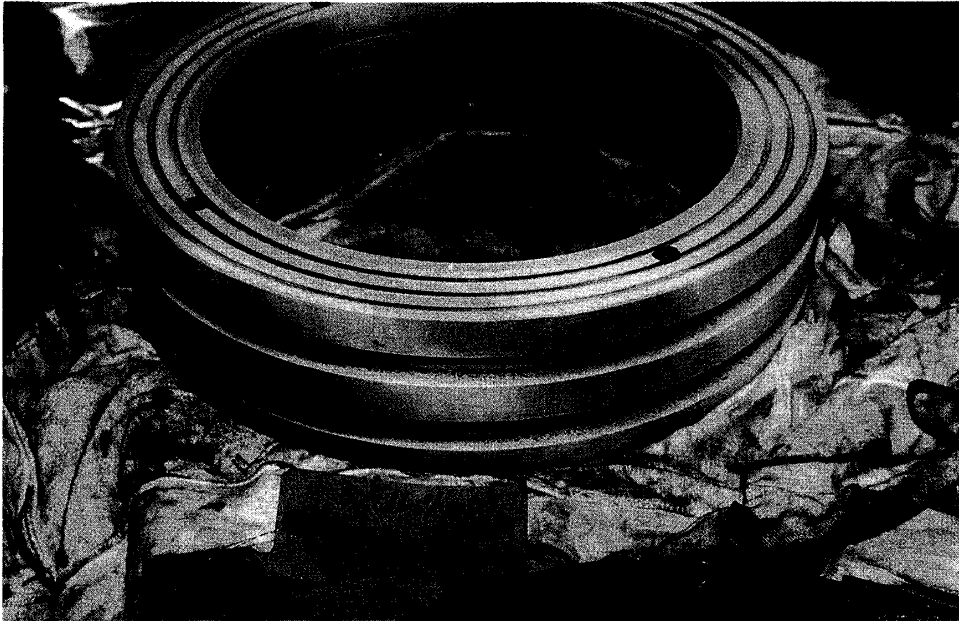
写真7 H1加振機シールリングA (内部にこすれ跡がみられる)

ホ. シールリング (写真7~8, 26~27)

軸受と同じことが言える。

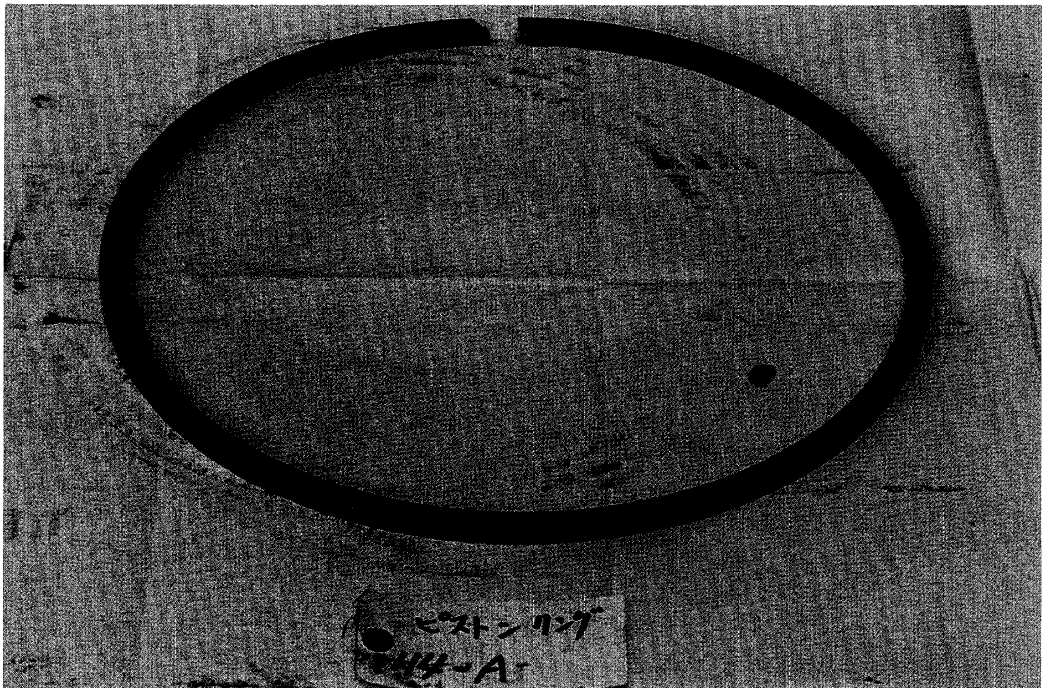
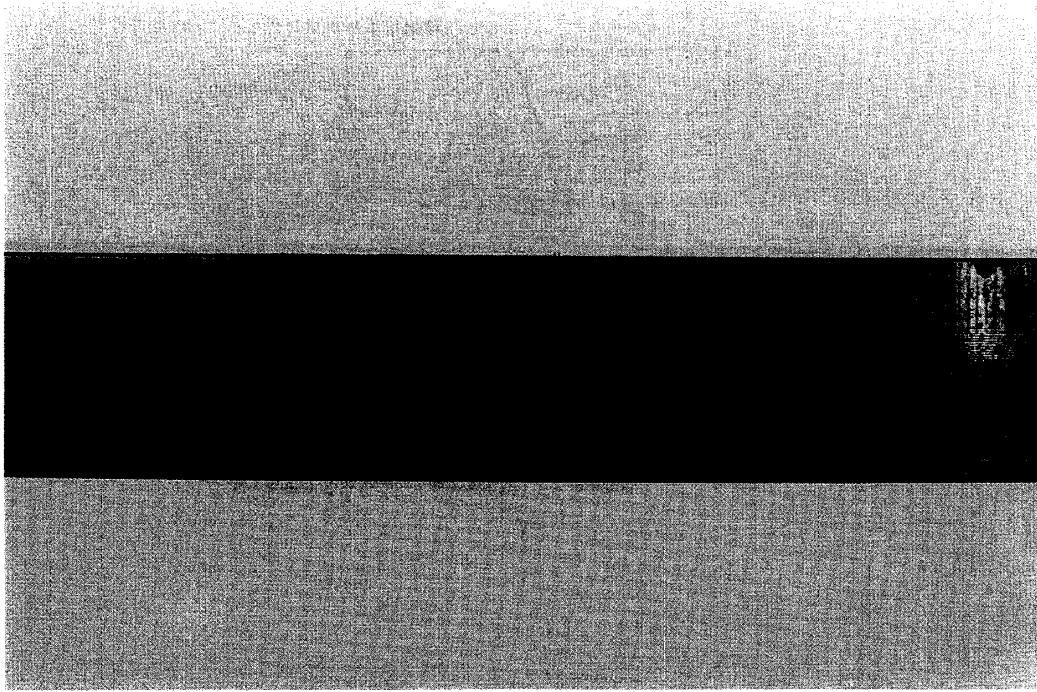
写真28 H4加振機ピストンリング外観

ヘ. ピストンリング (写真28~30)

微小の異物の咬込み、及びそれがもとでのエロージョンまで発展している個所が見受けられる。交換を要すると考えられる。

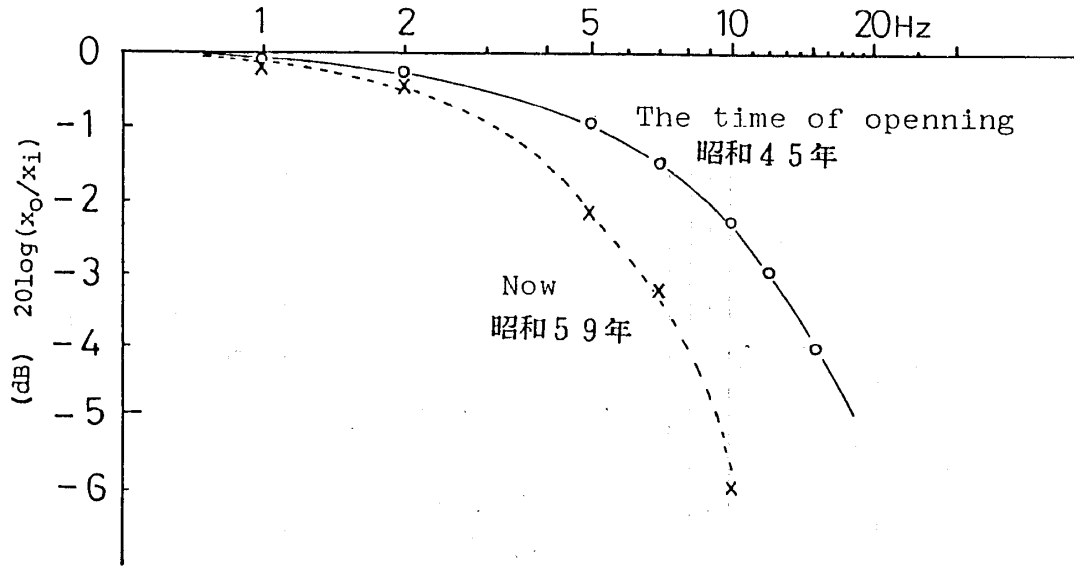
図14 振動台応答特性の使用開始と現在の比較

図10～13に4台の加振機の応答性能を示す。機械的性能を明らかにするため、サーボループゲインを1に設定し、フィードバックは加振機変位信号だけとした。使用開始時の振動台応答特性と現在を比較すると図14のように性能の低下が分かる。この性能低下は使用開始から3年後の昭和48年から見られる現象である。図15に限界性能特性をしめす。速度限界と加振力限界の低下が見られるが、これらは加振機内部の油漏れとサーボ弁の性能低下によるものと考えられる。図16に加速度波形の歪率を示す。この測定は振動台調整直後に行われたもので最良の状態における歪率である。しかし、50%を越えるものがあり、良好な実験を行うのには不向きな程大きな値となっており、近年設けられた他機関のものと比べると2～3倍の歪率である。
