空中写真による地震災害調査

高橋 博・有賀 世治

国立防災科学技術センター

Photo Survey of the Damage Caused by the Niigata Earthquake

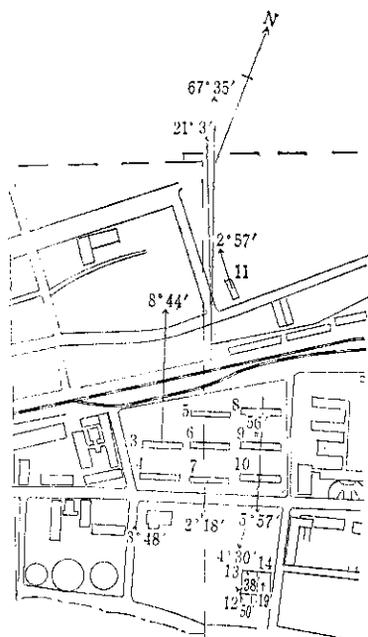
市街地における今回の地震災害の特徴は, RC建物の傾斜と沈降である。傾斜の程度は, 有名な県営アパートのように, ほとんど横転したのから1~2°のものまでさまざまであった。その実体を把握する方法の開発のため, 前述した1/2,500の普通角写真をもちいて, 多数のRC建物について傾斜と高さの測定を行なった。

を算出した。なお, 測定の前提として, ①4つの隅点が矩形をなすものをえらび, ②4点が地震前には同一平面上にあり, ③地震によって単純な変位をおこし, たわみやよじれを起さなかったものと仮定した。したがって大きいか, 構造の複雑な建物はいくつかの矩形に分割して測定した。また, たわみやよじれをおこしたと思われるものは除いた。河岸町アパートはじめ建物百数十ブロック(矩形)についての測定結果を地震前の引伸し写真上に記入した。(図)結果は予想以上の精度で測定出来たと考えられる。

図—1 建物の傾斜測定(河岸町アパート附近)
(矢印:最大傾斜方向, 数字:最大傾斜)
