# 木造建築物に関する調査研究

農林省林業試験場

## Survey on Damage to Wooden Constructions by the Niigata Earthquake

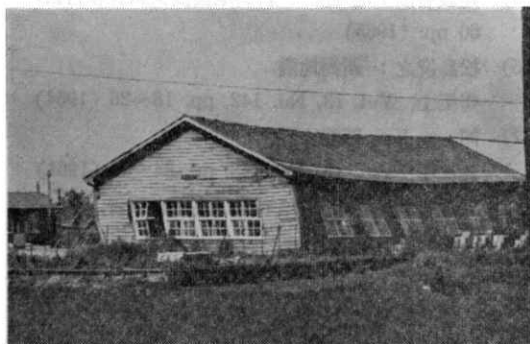
写真一 振動的被害例(専売公社倉庫・新潟県北蒲原郡豊栄町)  
Damage to a storehouse by direct vibration.

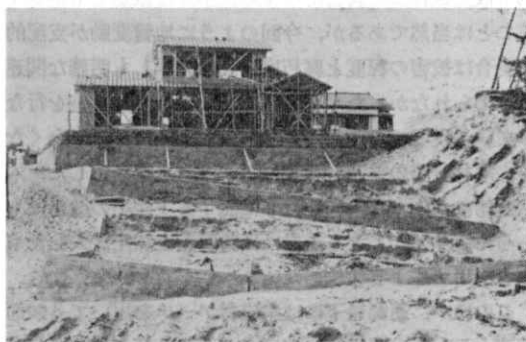
写真四 砂丘斜面にあるひな段宅地の被害(新潟市青山)  
Damage to home lets in tiers on the slope of dune.

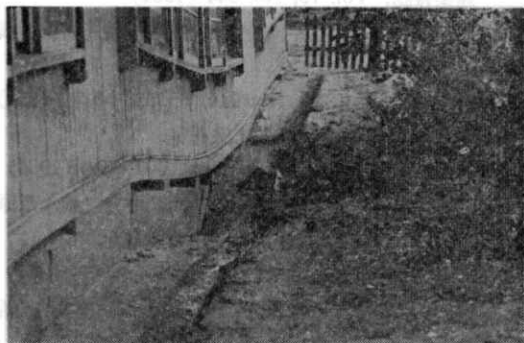
写真二 不同沈下(身体障害者更生所・川岸町)  
Damage to house by the uneven settlement of foundation.

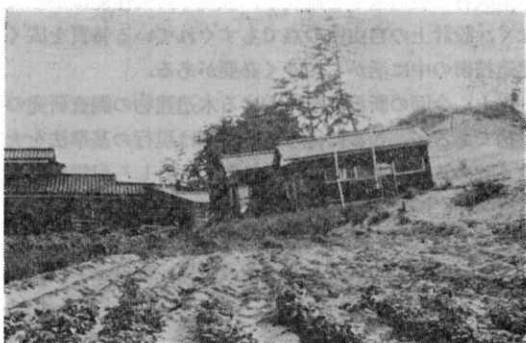
写真五 砂丘斜面における地すべりによる被害(新潟市青山)  
Damage by landslide on the slope of dune.

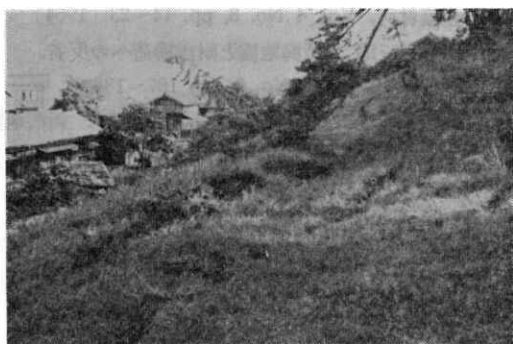
写真三 砂丘斜面における地割れ(新潟市青山水道局公舎裏山)  
Cracks on the slope of dune.

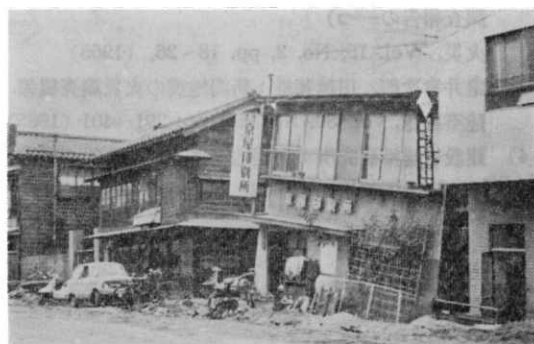
写真六 隣接建物の沈下による被害(新潟市下大川前)  
Damage by the sinking of an adjacent building.

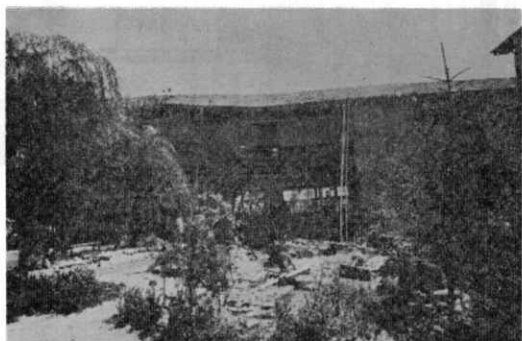
写真—7 新潟市大形小学校第4校舎の被害（北面）  
General view of damage to a school building  
in Niigata City.

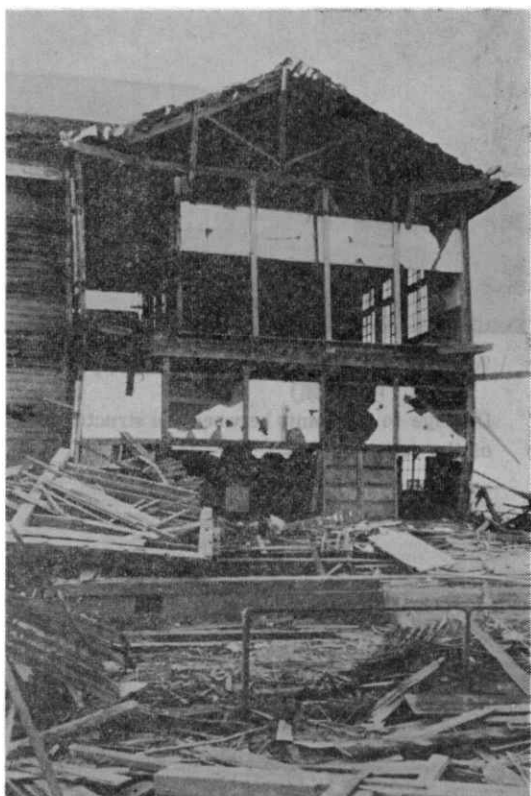
写真—9 鶴岡市京田小学校（幼稚園）の被害  
General view of damage to a kindergarten  
in Tsuruoka City.

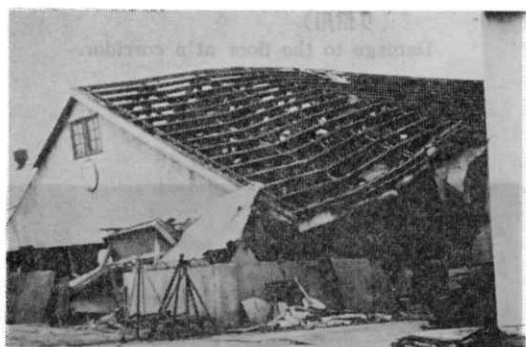
写真—8 日通倉庫の被害（中央埠頭）  
Damage to a wooden storehouse.

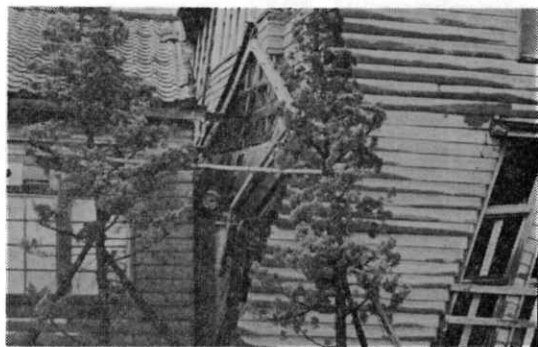
写真—10 建物接続部の被害，柱の座屈もみえる  
（新潟鉄道教習所・下所島）  
Damage to the joints between the structures  
of different story, the buckling of posts also  
being seen.

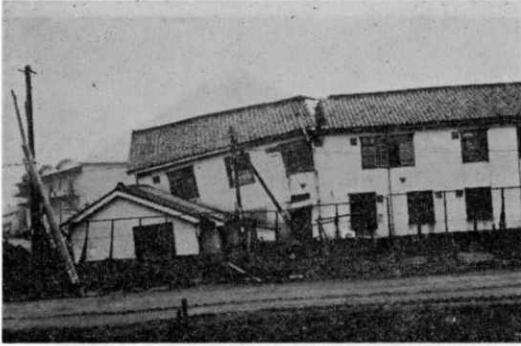
写真-11 建物接続部の被害(海上保安本部・中央埠頭)  
Damage to the joints between the structures of the same story.

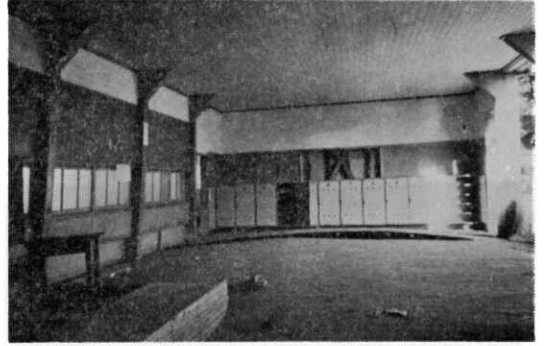
写真-13 教室床の被害(新潟市大形小学校)  
Damage to the floor of a schoolroom.

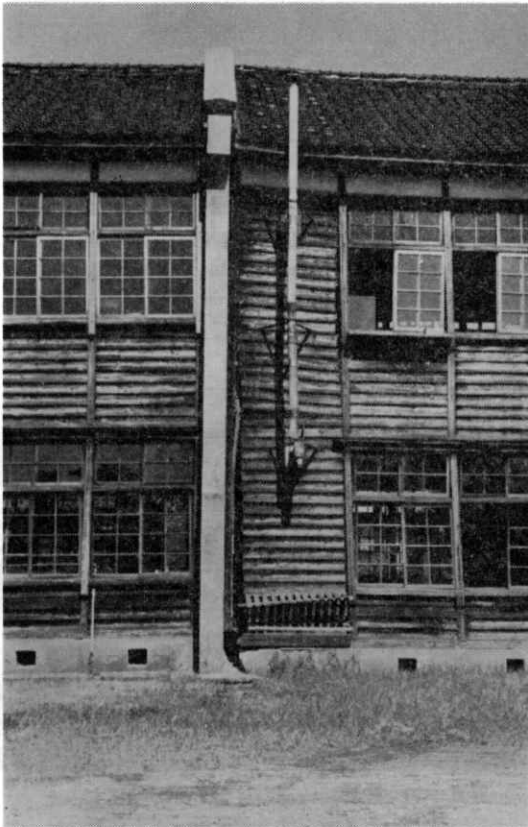
写真-12 防火壁接続部の被害(鶴岡市西郷小学校)  
Damage to the joints of the fire wall.

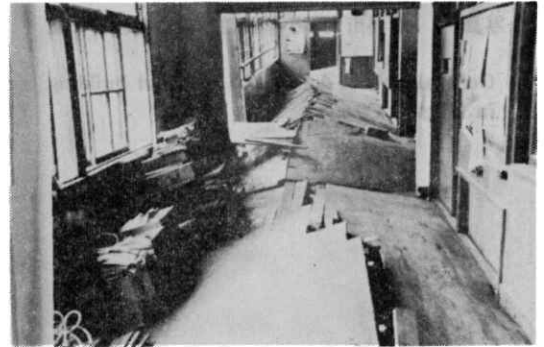
写真-14 廊下の被害(新潟市曾野木中学校より借用)  
Damage to the floor at a corridor.

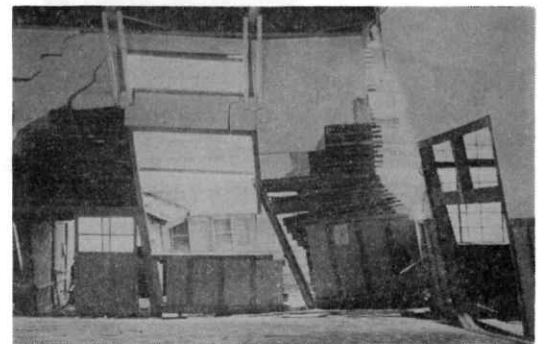
写真-15 屋内運動場の壁の破損(新潟県曾野木小学校)  
Damage to the bearing wall of a gymnasium.

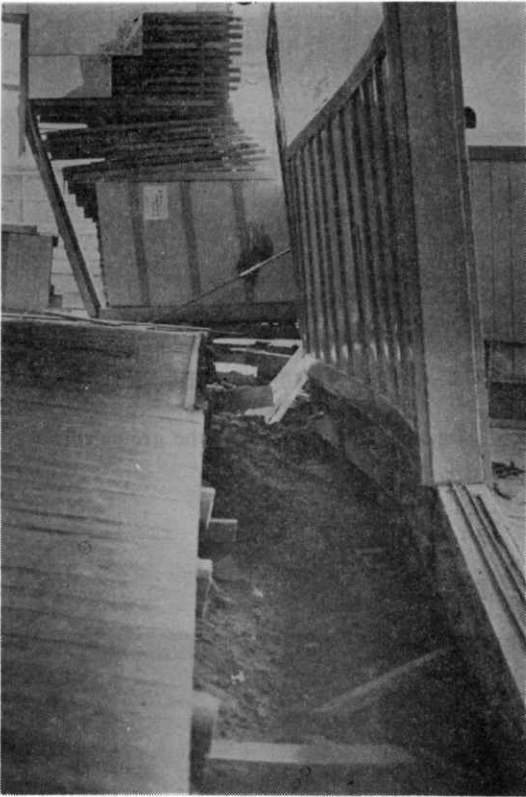
写真—16 床と壁の接合部の破損（新潟市曾野木小学校屋内運動場）

Damage to the joints between the bearing wall and the floor.

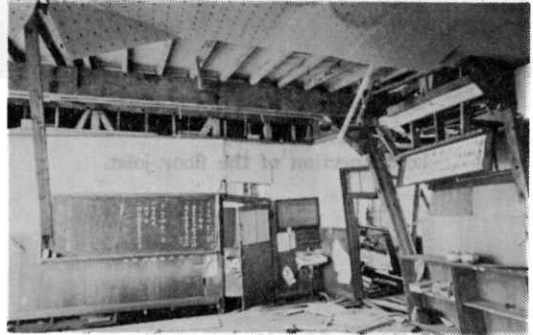
写真—18 壁および天井の被害と火打梁のはずれ（新潟市大形小学校第4校舎）

Damage to the bearing wall and the ceiling and the disconnection of the horizontal angle brace.

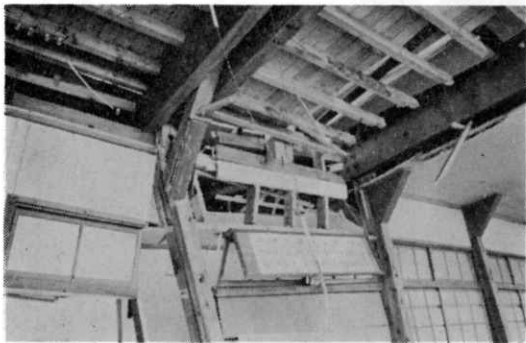
写真—17 柱の座屈（方づえとりつけ部付近）と二階床根太のはずれ（新潟市大形小学校第4校舎）

Buckling of the post near the connected points of knee brace, and the disconnection of floor joist.

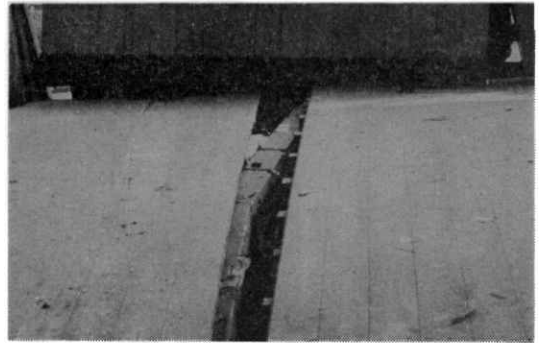
写真—19 大引の接合部の破損（新潟市大形小学校教室）

Damage to the joints of the sleeper.

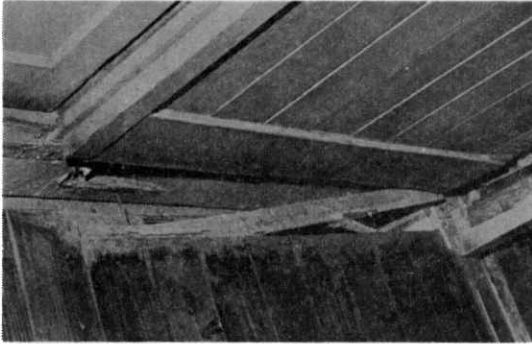
写真—20 きわ根太のはずれ（新潟県警察学校  
武道場・川岸町）  
Disconnection of the floor joist.

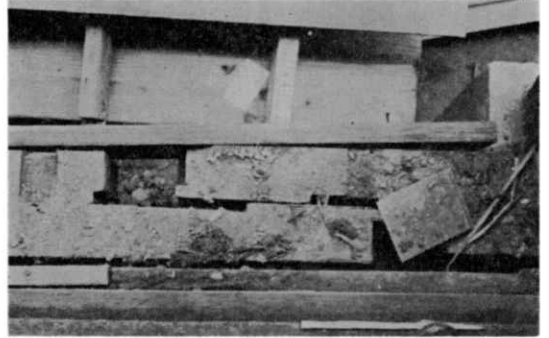
写真—22 土台の継手破損（新潟市曾野木小学  
校屋内運動場）  
Damage to the joints of the groundsill.

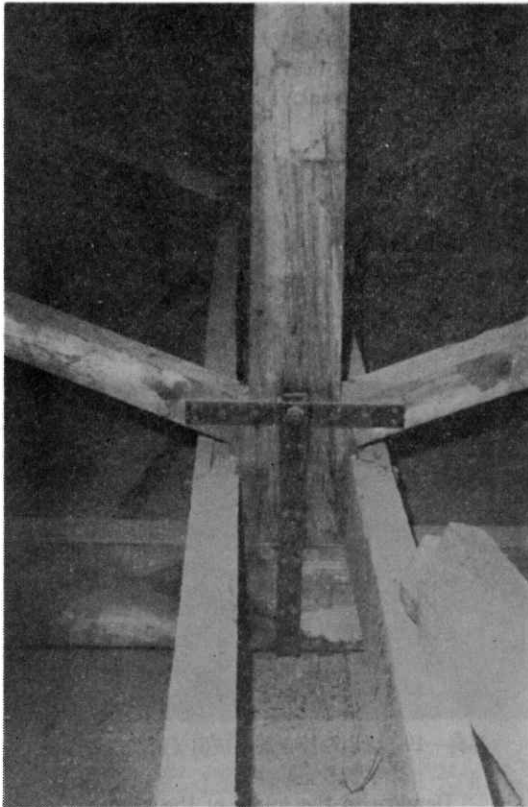
写真—21 小屋筋かいの脱落（村上市岩船小学  
校旧中校舎）  
Falling of the diagonal bracing of roof truss.

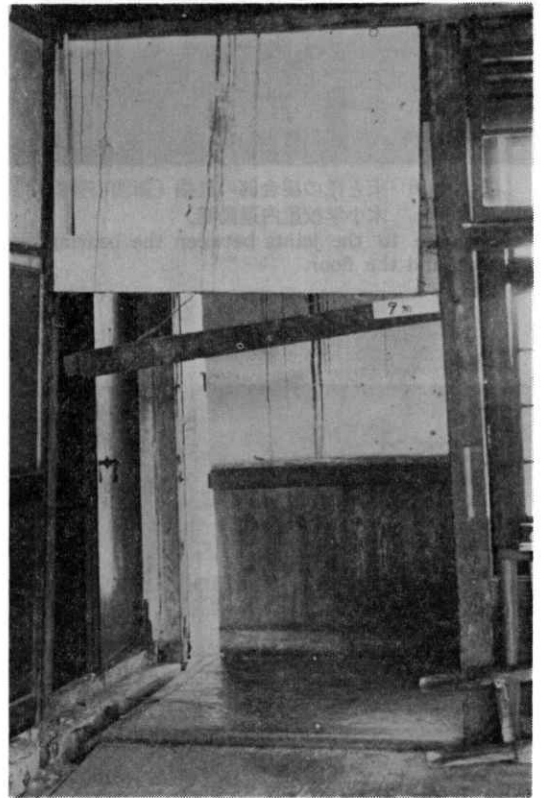
写真—23 かもいのはずれ（鶴岡市西郷小学校  
教室入口付近）  
Disconnection of the head jamb.

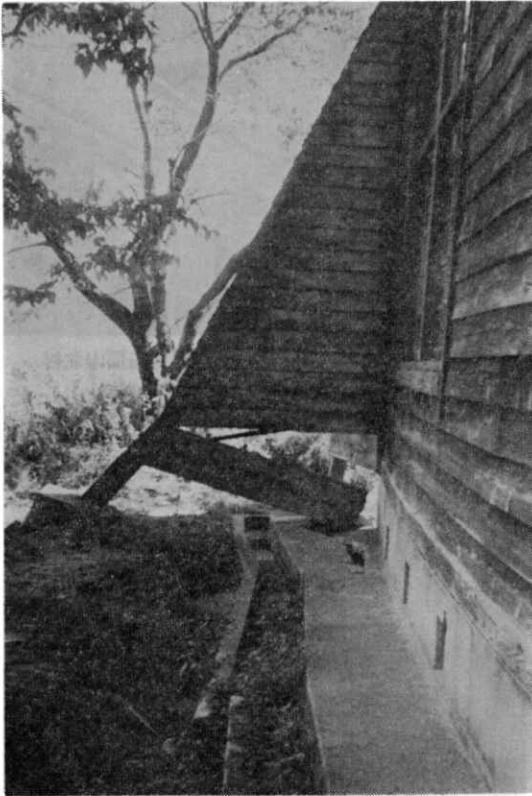
写真—24 控え柱の破損（鶴岡市西郷小学校東  
屋内運動場）  
Damage to the shores of a gymnasium.

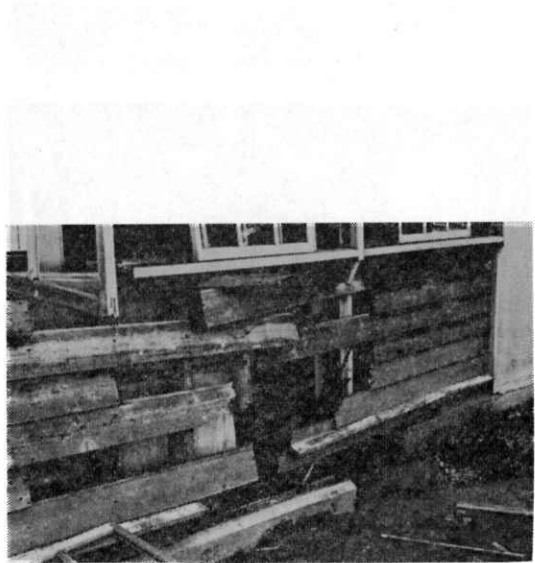
写真—26 布基礎の破断と移動（新潟市大形小  
学校第4校舎北側）  
Breakage and dislocation of the continuous  
footing.

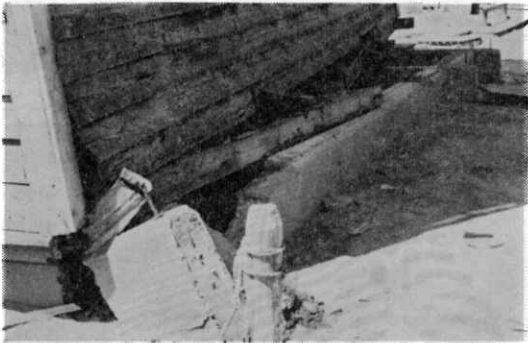
写真—25 布基礎および土台の破壊（新潟市大  
形小学校第4校舎東側）  
Damage to the continuous footing and the  
ground sill.

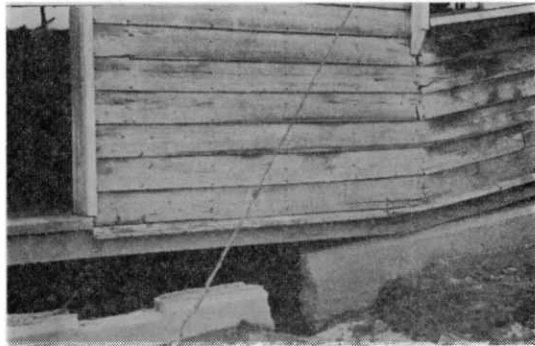
写真—27 土台の曲げ破損（新潟市大形小学  
校第4校舎北側）  
Bending failures of the ground sill.

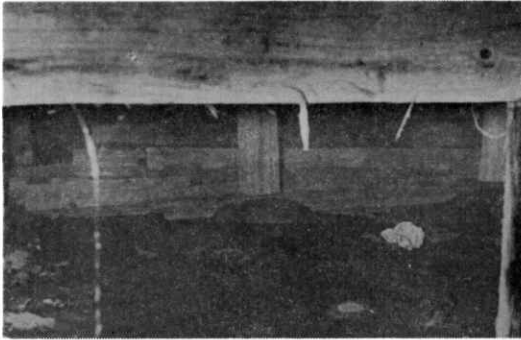
写真—28 独立基礎の沈下(村上市岩船小学校)  
Sinking of the independent footing.

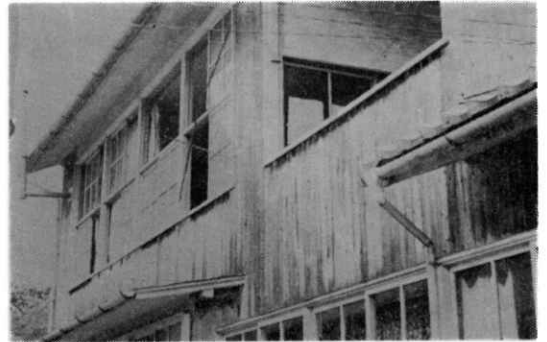
写真—30 ブレスの被害(新潟県岩船郡山北村  
役場議場)  
Damaging to the brace.

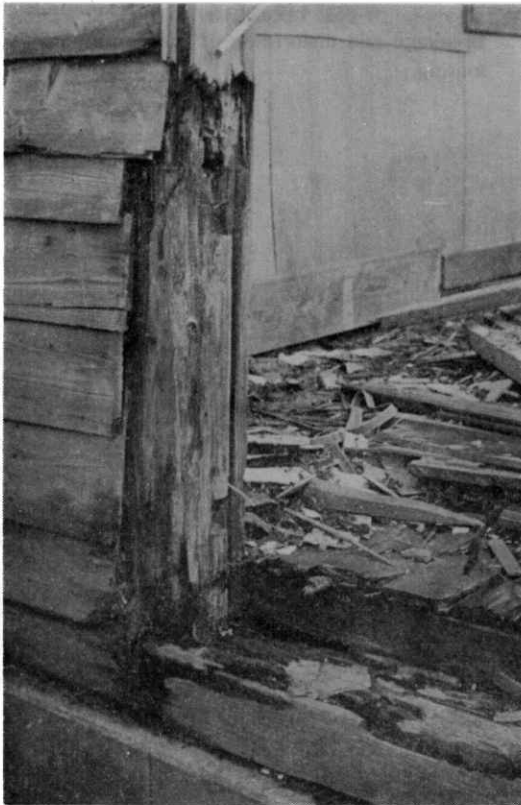
写真—29 柱の腐朽(鶴岡市京田小学校・幼稚園)  
Decay of the post.

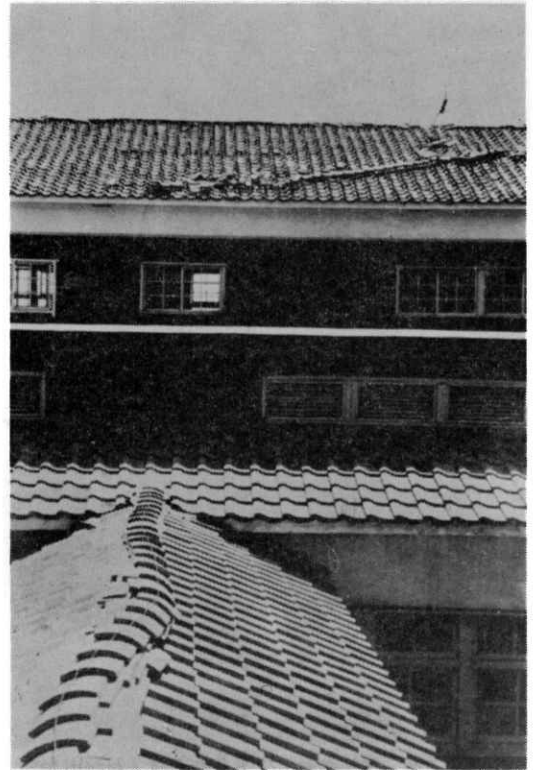
写真—31 瓦のすべり(鶴岡市西郷小学校より  
借用)  
Sliding of the roof tiles.

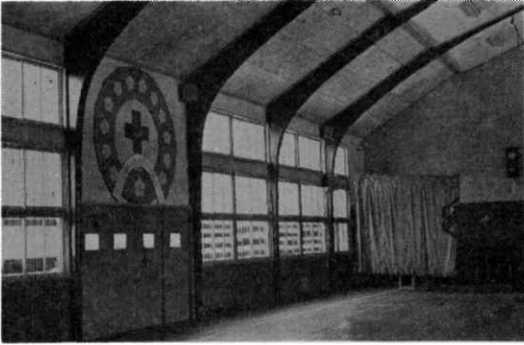
写真—32 集成材による屋内運動場（無被害の例）

（新潟県三島郡越路町塚山小学校）

General view of a gymnasium constructed of curved and laminated lumber (no damage).
