富山湾における海岸浸食および海岸構造物の
経年変化に関する調査研究
(最終報告)

滝内俊郎・荒木 甫
富山県土木部河川課

Coastal Erosion and the Secular Change of
Coastal Structures on the Coast of Toyama Bay
(Final Report)

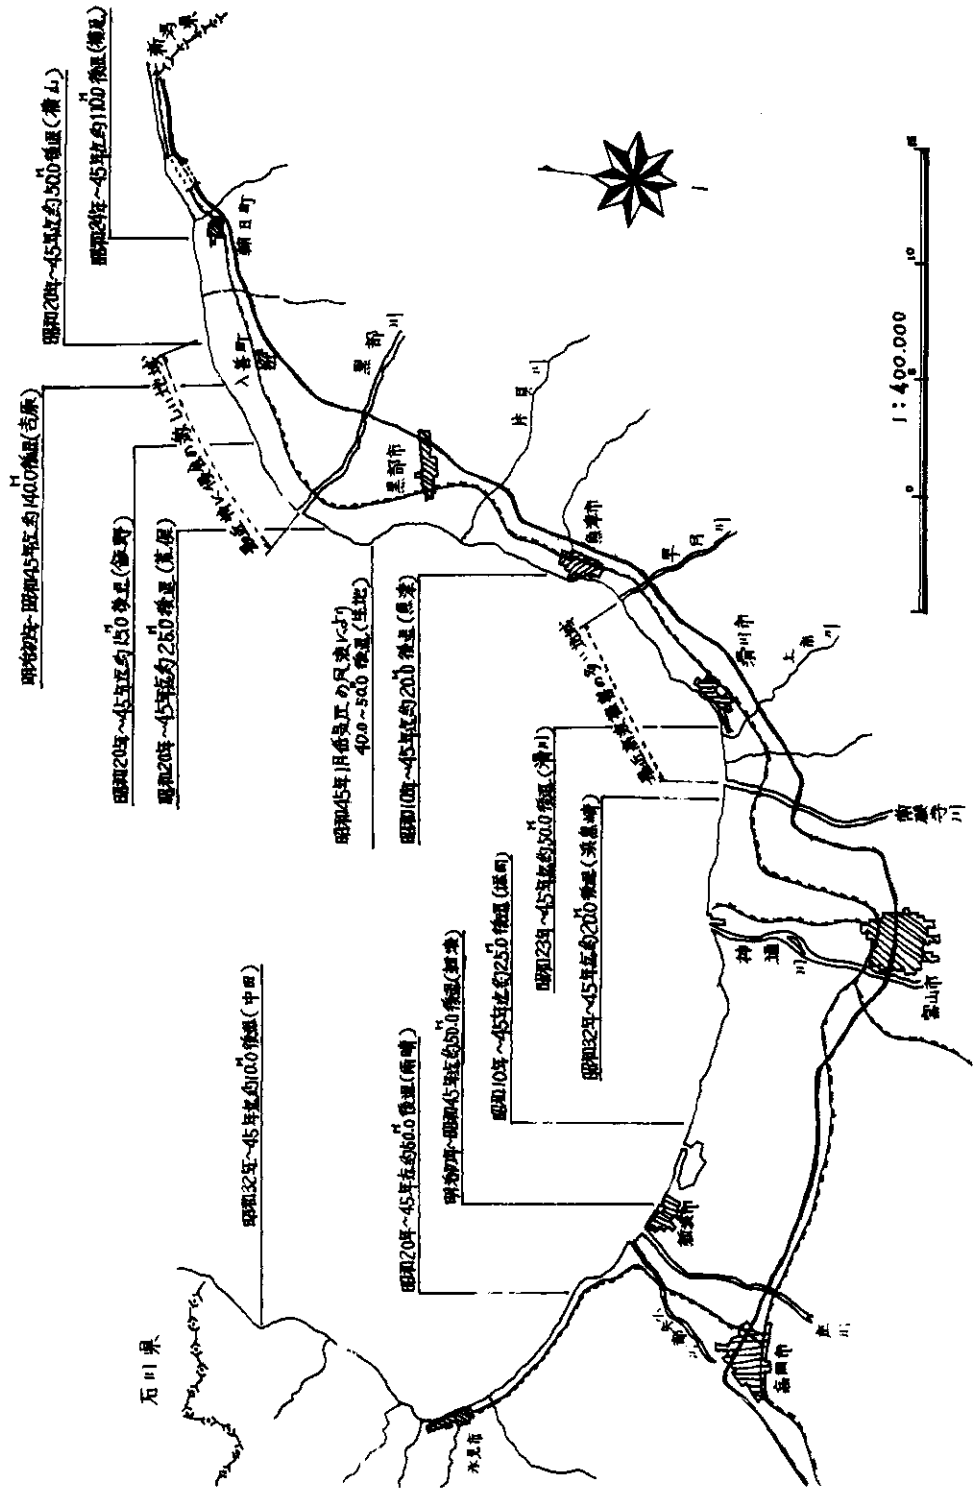
図1 富山湾海岸浸食状況図

Results of the studies may be used for basic materials for prevention of erosion. An analysis of the change of coast lines which has occurred during the past 10 years is made by comparing the coastal ground plan (scale: 1/5000) drawn in 1957 with the ground plan made during the past 3 years (1968-1971). The analysis reveals that the coast lines on the east coast, in particular, have moved inward by 50.0 to 70.0 m.

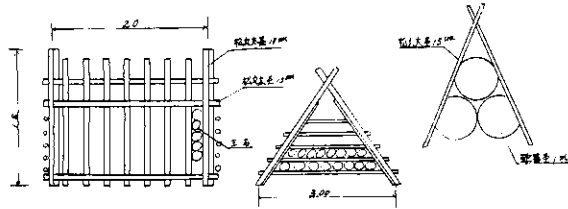
図3 黒部海岸護岸断面図(昭.28年当時施行波除合掌杵)

は侵食は見られなく、石田地区は砂質で海水浴場として、この地方唯一のものである。荒俣地区は、昭和10年の台風被害により昭和11年石堤が築造され、その後欠壊、一時的に蛇籠で補強、昭和28年波切、波除合掌杵施行(図3)これにより州が付き、侵食は停止の状態となっていた。

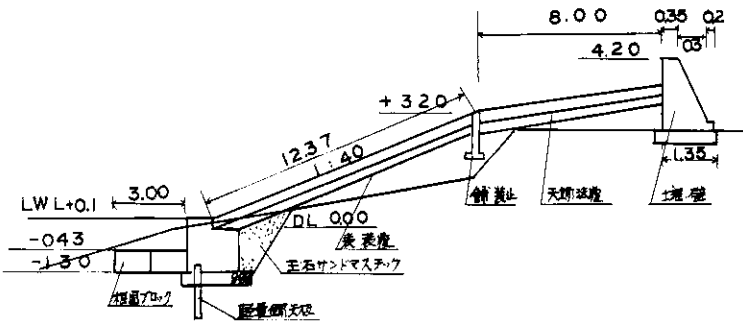
図5 黒部海岸護岸断面図(昭.42～昭44施行アスファルト緩こう配護岸、高橋川河口付近)

珍しいゆるい傾斜度の護岸が昭和42年より45年まで施行された(図5)。しかし、このアスファルト護岸も基礎部の洗堀により一部被災し、コンクリートブロックによる補強が行なわれた。(写真1)。図6は小川河口付近で、ここでは12年間に約50m～70mの退線の後退がみられる。

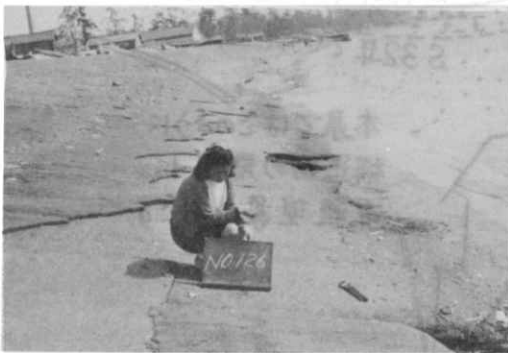
写真1 昭和42～44年施行のアスファルト護岸
本県でもこのようなゆるい傾斜度の護岸はめずらしい。

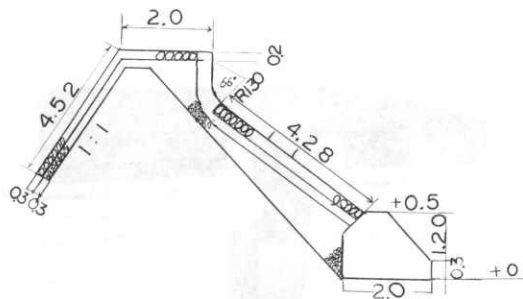
北鬼江地区は，昭和29年石積護岸（図9）を築造したが，被災が相次ぎ現在ではコンクリート

図9 北鬼江地区の石積護岸
（昭，29年施行その後被害により改築された）

堤に改築され、昭和42年よりコンクリート護岸の前面に根固用異形コンクリートブロック(6脚ブロック)を投入し、護岸の保護と消波を兼ねた構造とした。(図10)

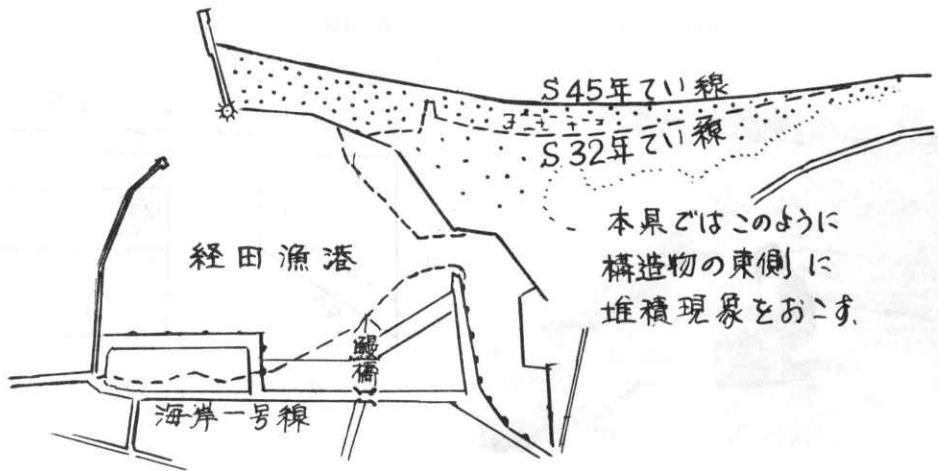
図7 経田漁港突堤による堆砂状況

また(図7)は経田漁港の防波堤による堆砂状況を示したもので、本県の東部海岸では、この様にい線に構造物が築造されるとその東側は前進し、西側が侵食される傾向にあることが判明した。
滑川海岸(早月川~上市川)

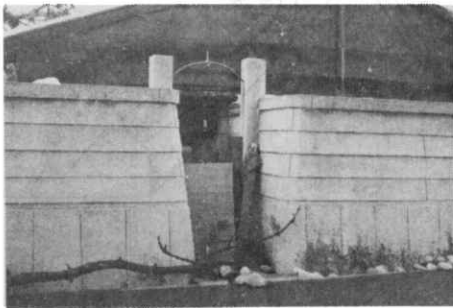
写真2 強固な人家の囲い。これで波の浸入とれきの飛来を防いでいる

滑川海岸での侵食の最も著しい所は北部の今町、北町と南部の山王町から高月にかけてでありこの地先については、昭和5~10年に石張コンクリート護岸、俗にいわゆる「カミソリ堤」が施工され、侵食は一応停止の状態にあったが激浪時には越波と共に、径30cm位の石が道路にとびこんで被害を大きくしている。背後地の民家は自衛のため、強固な石垣やコンクリート塼を作り越波と飛れきによる被害を防いでいる現況である。
(写真2, 3)

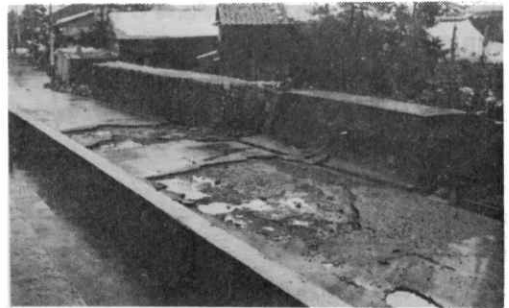
写真3 波と飛石による道路路面の被害

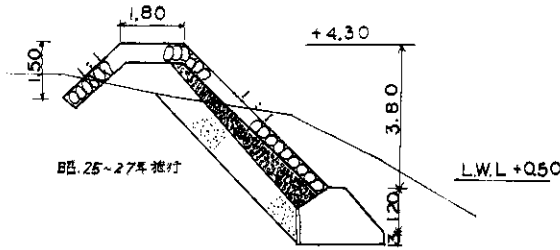
図11 笠木地先護岸変遷図(1)

笠木、浜四ツ屋間は、昭和22~26年の間に玉石積の護岸が築造された(図11)が10年を経た昭和35年頃より堤体の被災が相次ぎ、また護岸背後水田が越波により被害を被っている。

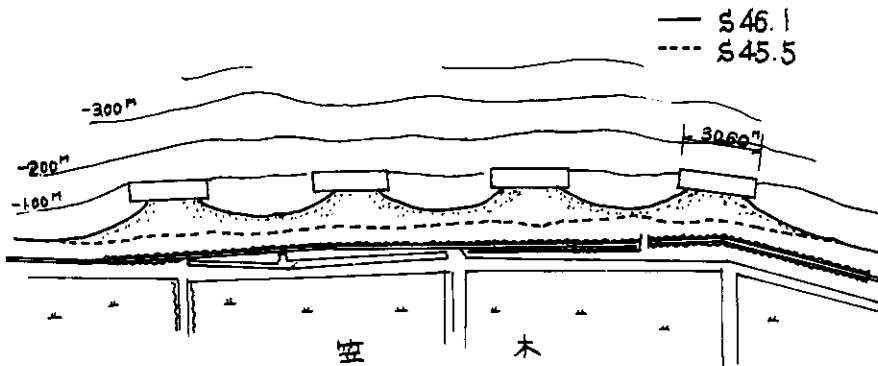
図15 突堤および護岸堤設置前後海浜変化図

この結果、一連の離岸堤と同様な機能を持つこととなり(図15)の様に「トンボロ」郡が発生した。高月地区では、昭和5~10年に築造された

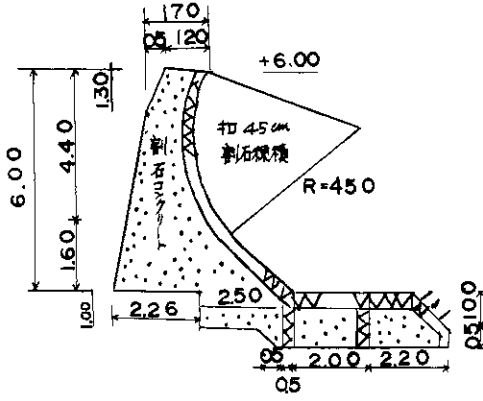
図 16 高月海岸護岸一般断面図(1)

石張堤が「カミソリ堤」といわれる肉薄の堤体のため(図16), 護岸補強と嵩上を行ない, 昭和35年より4t, 8tテトラによる根固工, 突堤が設けられたが玉石, れき交じりの激浪のため摩耗, 沈下散乱が激しく昭和43年より再度根固工, 消波工の補強を行った(図17)ところが, 昭和45年1月の低気圧の災害時に, 消波工は当初充分にその消波効力を発揮していたが2日間にわたる高波のため, 海浜構成材の玉石れきの移動とれき交じりの激浪により消波工の間に玉石れきがぎっしりと食い込み空けきを埋めたため, 一時的に消波効力が減衰し一部の波が消波工の前面を遡上し堤防背後に越波して家屋, 道路等に損害を与えた。これにより昭和45年度より護岸前面に16tテトラによる離岸堤を計画, 昭和45年度58m

×1基, 46年度80m×1基を施工し波力の減少を図っている。

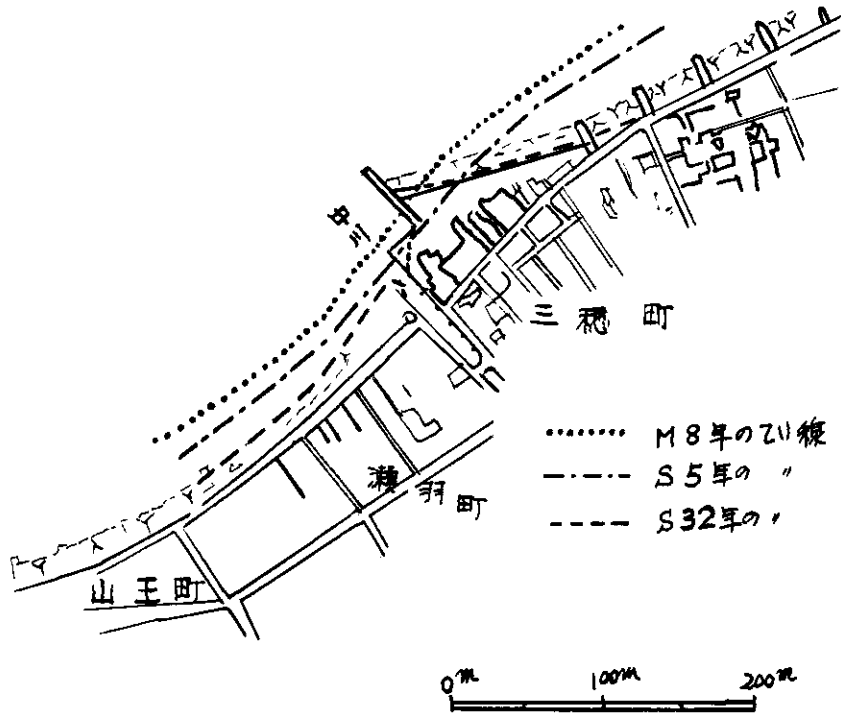
図 18 中川河口付近の線変化図(滑川市)

てい線後退の状況として, 滑川市街を貫流する中川河口付近では図18のように明治8年から現在まで約25. mの後退が確認されている。

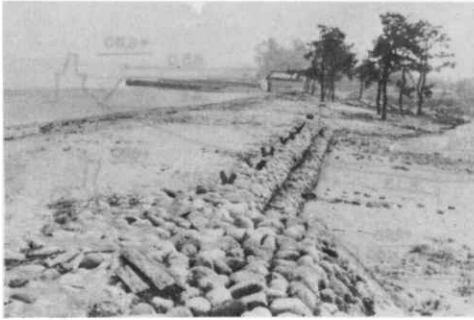
上市川左岸(旧上市川)魚躬地区字稲干場の地籍図によれば明治初期, 上市川でい線までは121mもさき, 昭和25年頃には約45mになり著しく浸食され, 昭和34年には松の木が10数本繁茂していたが, (写真4)その後浸食の度が進むにつれるのと波浪のため10年後の昭和44年には枯木2本となり波打ちわにその残ガイを残し(写真5)昭和46年にはその枯木も波のため消され10m以上浸食された現況である。

写真4 昭和34年当時の上市川河口状況
上市川河口左岸には10本余りの松林がある

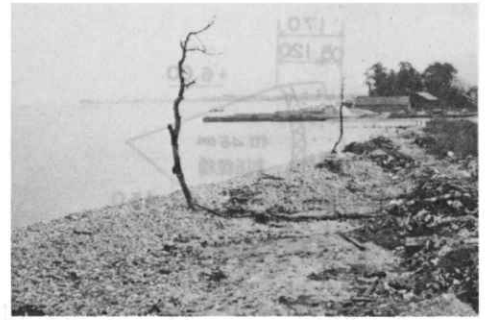
写真5 昭和44年当時の上市川河口状況
写真4の松林もわずか2本の枯木を残すのみとなっている。この2本の枯木も45年1月の冬期波浪により姿を消した。

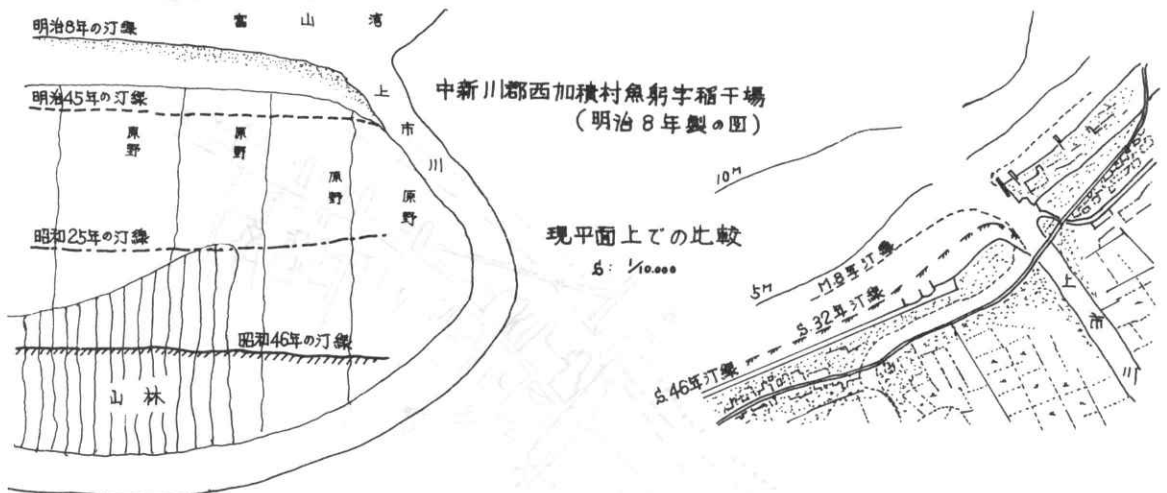
図19 てい線後退図
中新川郡西加積村魚躬字稲干場(明治8年製の図)

図19の上が、明治8年製の稲干場の地籍図からみただけの線の後退状況であり下が現在の平面上に

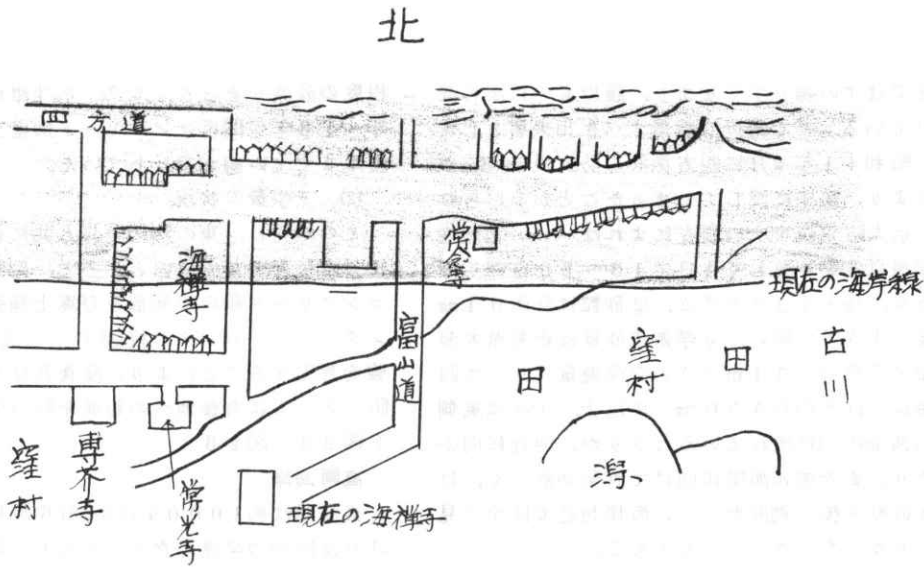
図20 四方海浜後退を示す古図（元禄時代）

図20は、富山市四方地先ののてい線の後退状況を示すもので、約70～80mの後退であると考えられる。また、嘉永3年（1850）には放生津（現在の新湊市）に砲台場が設置されたことが、石黒藤右エ門の「海辺砲台々所留野所」に記入されている。放生津八幡宮の裏の海岸より18間離れ、幅42間半、奥行18間半の砲台であって、現在、八幡宮境内に土盛の跡が見られるのがこれである。（図21）

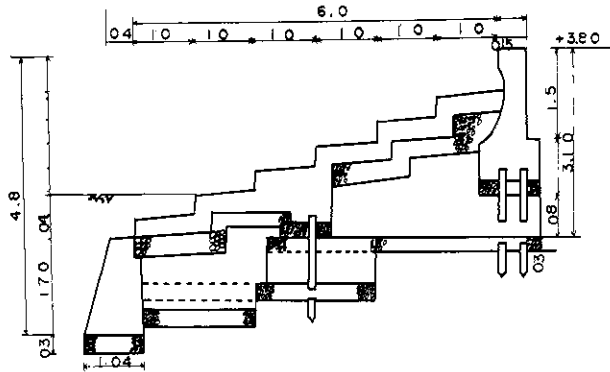
図24 高岡海岸階段工断面図

てい線の休みなき後退により、昭和28年9月、昭和34年7月の台風被害により国鉄氷見線や、付近の人家に被害が生じたので、階段式護岸を2,650mにわたって施工、昭和38年に完成(図24)したが、波浪は防げても、てい線の後退を阻止するものではなく、昭和44年8月頃より急に浜が浸食をおこし、護岸前浜数10mも失われ、護岸基礎まで浸食されたので、地元観光協会が夏期の海水浴場としての観光地を守れ、との強

しかし、この人工海浜も1ヶ月も続かず、再び元の姿になった。そこで県では、昭和45年度よりこの海岸の浸食を防止し、養浜効果をあらわす離岸堤工法を採用し、海浜の増造成に務める計画を樹て実施した結果、短期日の間に見事な「トンボロ」が発生し立派な海浜が復元した。(図25, 27)(写真7)ここにおいては、昭和32年より昭和45年まで15mのてい線の後退がみられるが、昭和45年、昭和46年の離岸堤の築造により80mもてい線が前進したことになる。

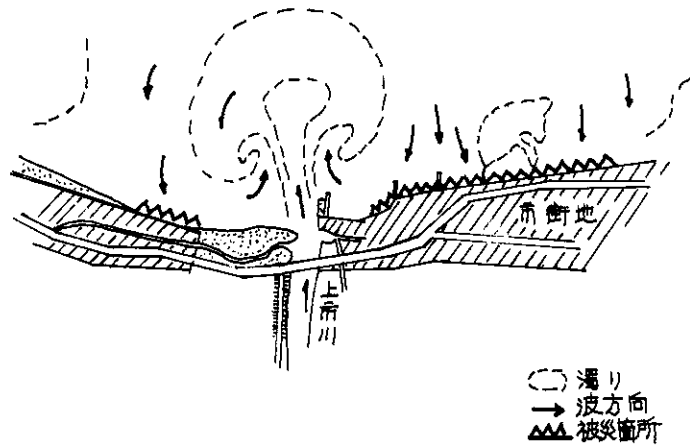
図41 上市川河口付近の流線(昭和44年8月豪雨時の空中写真を図化したもの)

海底こう配に変化をきたし回折の度合が異なるからであると考えられる。図41は昭和44年8月豪雨時の空中写真を図化したもので上市川河口では, 土砂が濁って渦流をなしこの流れの海岸線にぶつかっている地点が4ヵ月後の45年1月の高波により被災している。東側滑川市高月地先は過去50年間も見ない高波のため甚大なる被害を生じ, 更に東側加島町付近も又同じである。西側の魚射地区も又同じであり共に45年1月, 11月, 12月, 46年1月と高波がおしよせている。また図42の常願寺河口でも同様の現象が生じている。(表1参照)

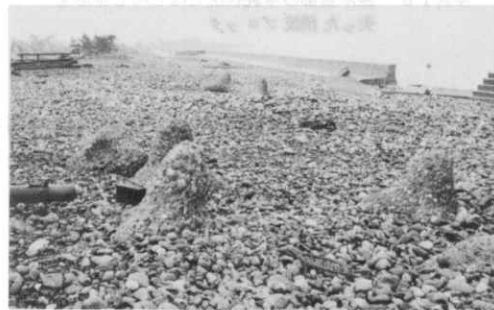
現在、コンクリートの腐食、損傷に対する抵抗能力を耐久性と解釈しており、これまでは気象作用による耐久性のみ研究対象としがちであったようである。その理由としてコンクリートの損傷の内、気象作用によるものかなりのパーセントを占めてきた故であろう。現在ある構造物がすべてのものの条件で何ヶ年間耐久年数があったという数字で示すものはなく、又どんな試験方法をとればそのことが解明されるかはまったく知らされていない。又実験室と実際との構造物の耐久性の記録との関係もないと見られる。実験室における基礎的研究とともに実際の構造物についての耐久性を調査することは、きわめて大切なことである。今回の調査中にも、海岸でい線そのものの浸食もさることながら海岸構造物の摩耗からくる変化の大きいことに気付き興味をおぼえた。特に根固ブロック、消波ブロック更に護岸基礎部の摩耗は激しく中にはまったく原形を失ったブロックもあり施工当時8tから6tであったものが摩耗によりその重量が2分の1~4分の1にもなり、激浪により堤防上を跳り超えて背後地にその残がい

をさらけだしているものもあり、45年1月の波浪によって6tのブロックがてい線より約50mも陸上の地点に打ち上げられた例がある。

写真8 堤防背後に打上げられ残ガいをさらす消波ブロック

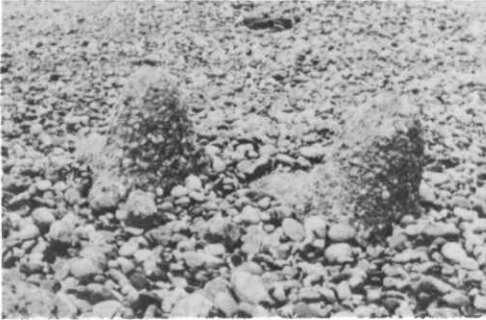
写真9 磨耗のためほとんど原形を失った消波ブロック

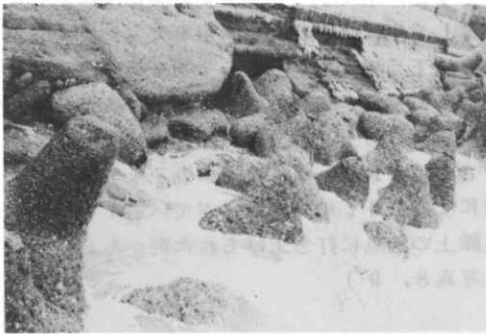
また護岸も磨耗により被損し更に基礎部よりの吸い出し現象をおこし護岸の倒壊をみた例が非常に多い。(写真10)

写真10 護岸基部の磨耗状況とほとんど原形を失った消波ブロック
