2. 清津峡のなだれ

3. 信濃平スキー場のなだれ

4. 頸城地域の群発なだれ

5. 五竜とおみスキー場のなだれ

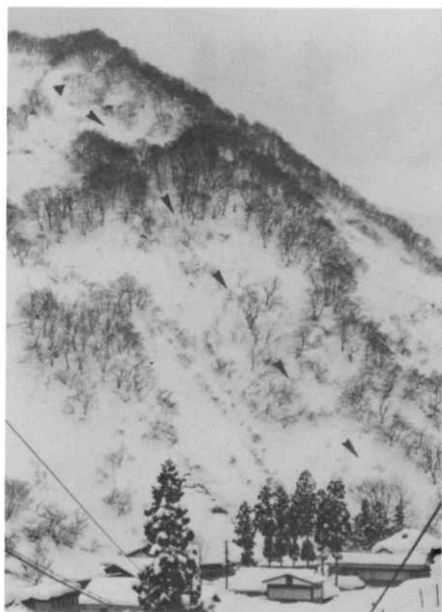
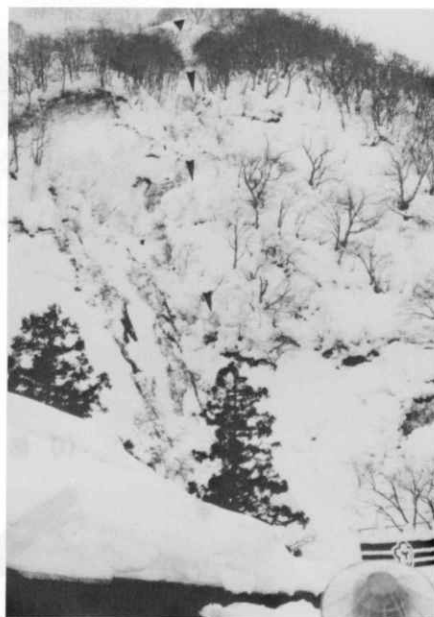
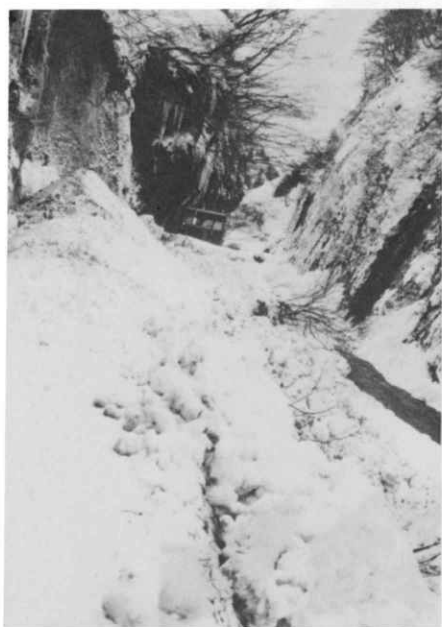
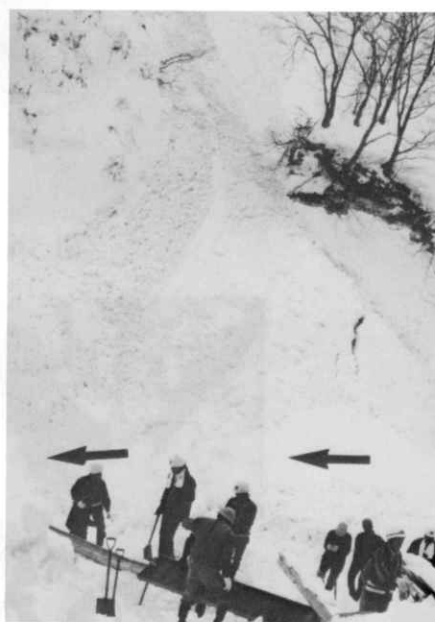
写真2.1 清津峡のなだれ

図2.1になだれ発生地点付近の地形図を、発生状況を写真2.1に示す。なだれは、対岸の桜峰北西山腹(標高約700m)より発生し、走路上の林間の隘路を樹木をなぎ倒して通り抜け(写真2.1)、ついで平均斜度45°(最小39°、最大56°)の急斜面を逆落しに下り、幅約60m・比高約20mの清津川河床を越流して対岸の旅館苗場館を直撃倒壊させた。なだれのフロントは、川を乗り越えるときに、川底の石や“いわな”を共に押し上げて家屋の屋根上に残し、さらに旅館背面の斜面を登り横方向にも流れて堆積している(写真2.2)。

(1) 発生区 (▼印)

(2) 走 路

(3) 現場へ向う道路のなだれ

(4) 堆積区, 矢印の清津川は雪で埋没

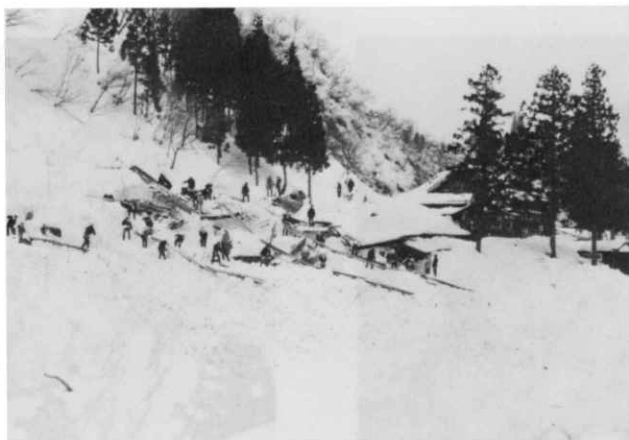
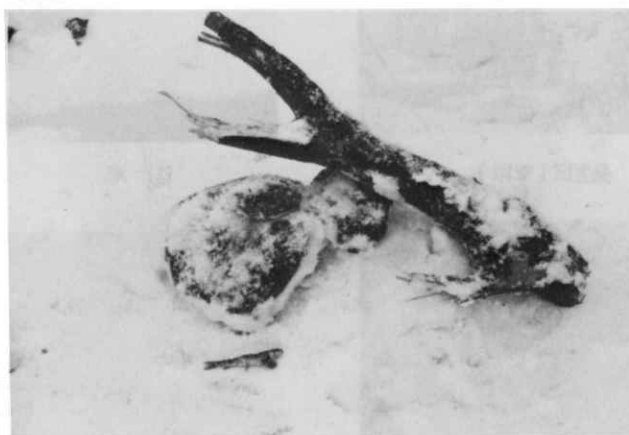
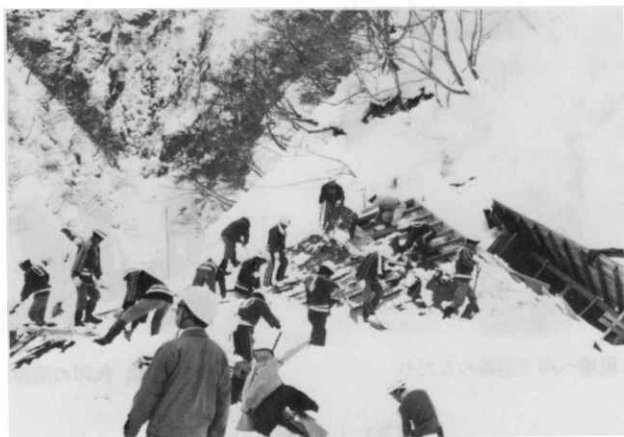
写真2.2 復旧作業と屋根の上で発見された異物

(2) いわな、川原の石、樹幹

前述した家屋の後処理時に屋根で発見された川底の石および“いわな”の存在は、この新雪なだれが流動状態(fluidization)の雪にあったことを示す一つの証左とも考えられる。

前野・西村(1977)の実験結果によれば、雪内気流速度が増加すると(新雪層)の雪粒は流動状態の雪に遷移し、これに体積膨張を生じ液体に近い粘性を持つようになる。体積膨張によって流動状態の雪の表面では、物体は浮力を受ける。川底の“いわな”はこのような機構も加わって川底から輸送されたのだろう。

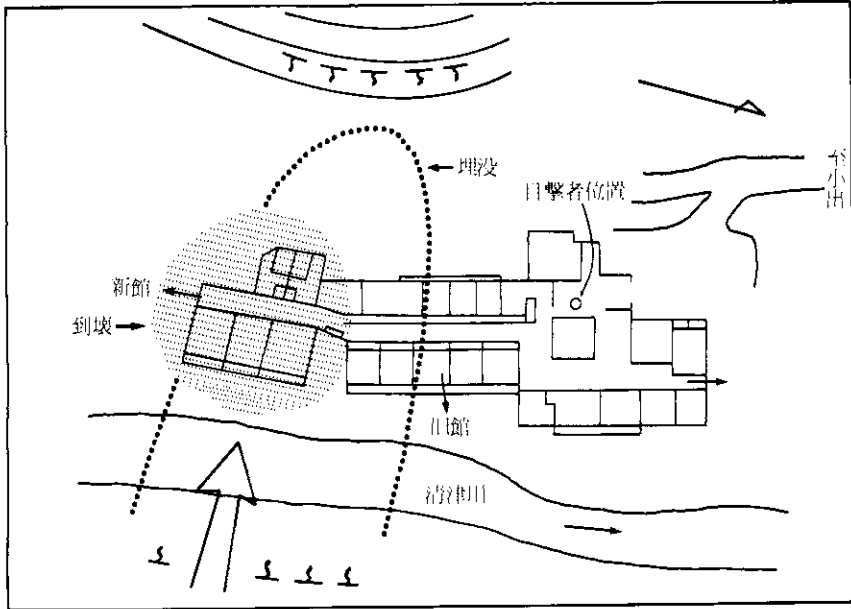
図2.3 苗場館と被害状況

発生当時、3人が倒壊した新館屋根上で数分前まで雪掘り作業を行っていたが、昼食のため十数m離れた旧館に退去しており危うく難を逃れている。これら3人の目撃者によると、このなだれは猛烈な突風を伴い、しばらく顔をあげることもできなかったとのことである。被害の状況を図2.3および写真2.3に示した。被害を受けた苗場館新館は、地上3階建てで1階は過去のなだれの到達範囲（昭和38年の浴場侵入）を考慮し鉄筋コンクリート造りとしてあったが、2・3階は計 263m^2 の木造であった。今回のなだれで木造部分の2・3階が全壊した。写真2.3の(2)、(3)に見られるように、家屋内には隙間から隅々まで粉雪が侵入しており新雪系なだれの特徴を示している。なお、なだれ災害の後処理には消防団・民間人など延べ150人を要している。

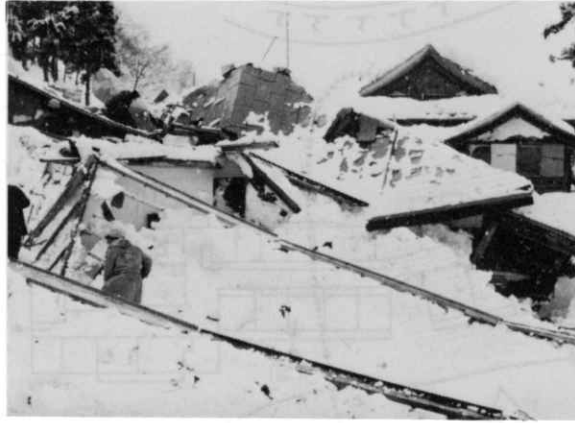
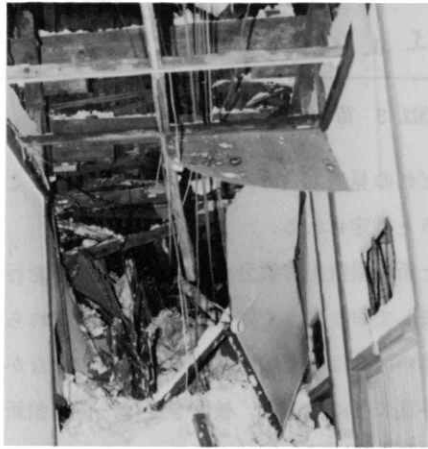
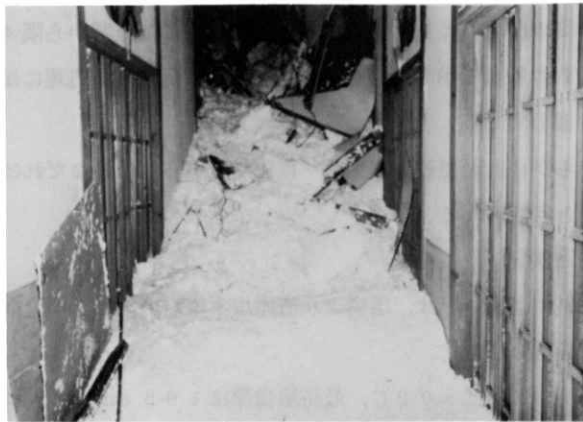
写真2.3 旅館の被害状況

(1) 倒壊状況

さて、清津峡の災害なだれの場合2.3階の木造部分は倒壊し一部分は分解しバラバラになっている(写真2.3)。したがって、このなだれは藤田スケールのF3(強烈なたつまき)の上限に当る。この場合の対応するたつまきの相当風速は、70~92m/s(約5secの平均風速)の範囲である。藤田スケールは、純粋な空気流であるたつまきに適用されるものであり、雪粒を粉体として空気流に含む煙り型の新雪なだれとは異なる。したがって、上記の相当風速をそのままなだれ速度と考えることはできない。しかし、たつまきと煙り型乾雪表層なだれの被害とともに、流体について一般に成立するベルヌーイの式から導かれる速度圧(P)によって生じると考えられる。前節で述べたようにこのなだれは流動化しているものと仮定する。

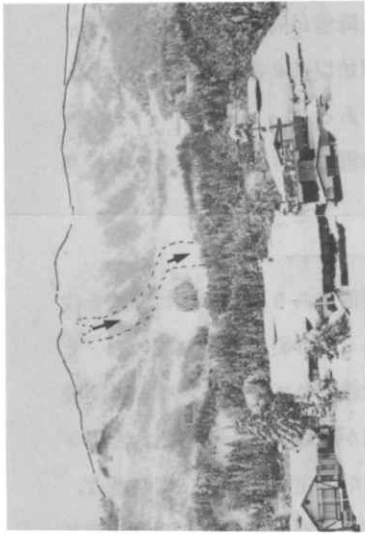
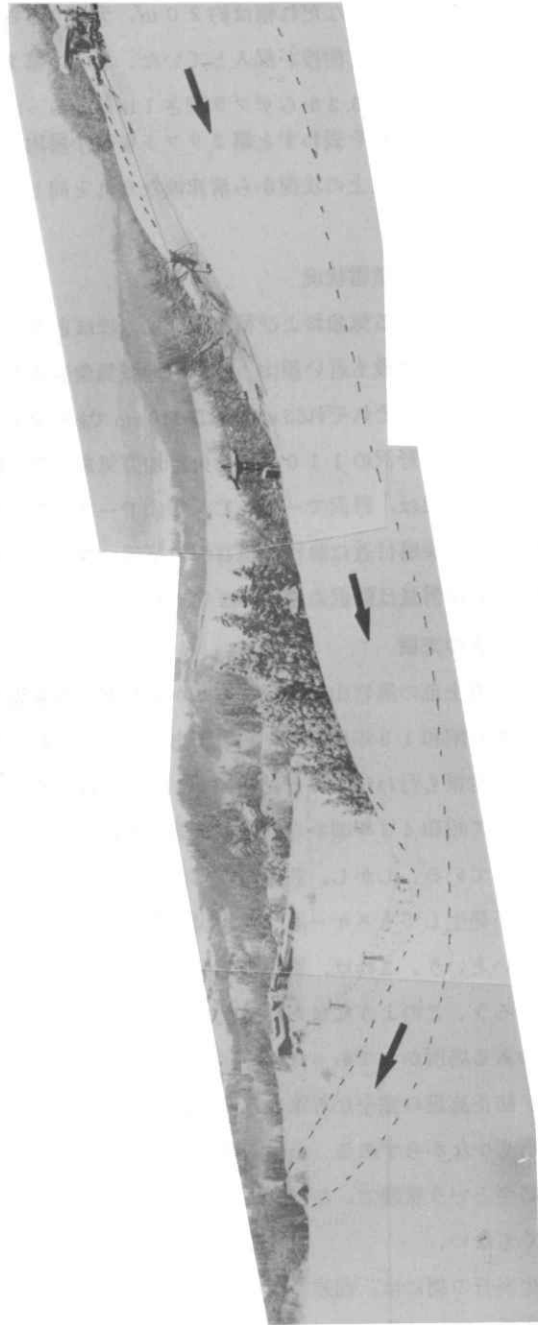
写真3.1 なたれ発年状況

このなだれの発生日時は、昭和53年2月3日14時50分である。なだれは、黒岩山（標高927m）の東斜面800m付近から発生し、地形・勾配の微妙な変化に沿って、標高差400m、斜距離1,000mを音もなく（目撃者談による）滑走、停止した（図3.1、写真3.1）。なだれは、走路上の第2リフト監視小屋（5m²）を40～50m押し流して全壊させ、その際に第2リフトの上りケーブル全線も脱索させて（写真3.2）、更に約400

(1) 遠望, 正面は黒岩山(標高927m)

(2) 第2リフト上部より軽食堂を望む

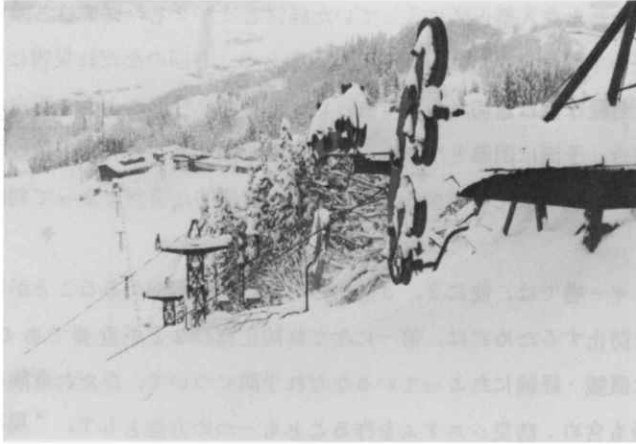
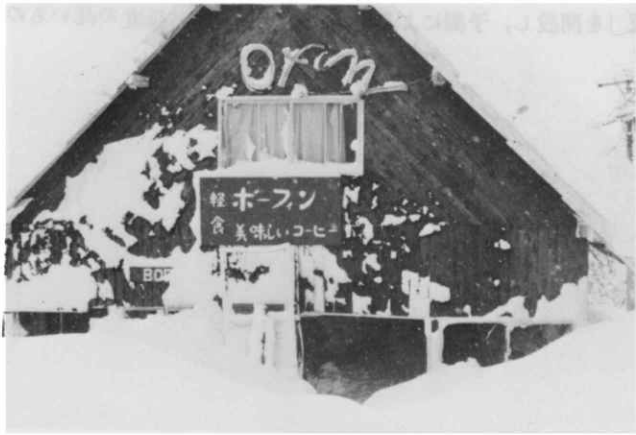
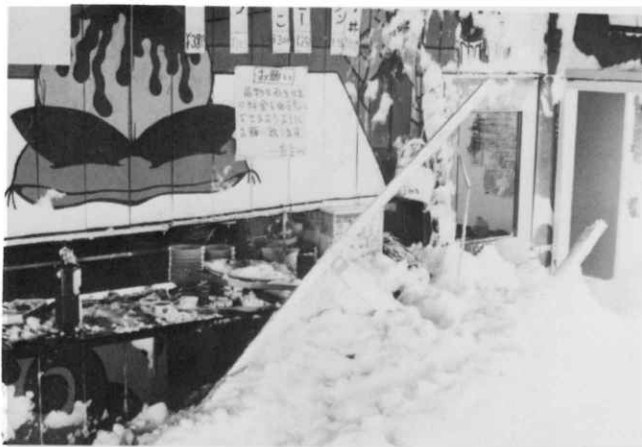
写真3.2 被害状況

m下方の軽食堂の窓および入口ドアを破壊して内部に侵入した。このためスキーヤー3名・従業員1名が10日ないし2週間の傷を受けた。写真3.2に軽食堂内部の雪の侵入状態を示した。軽食堂付近でのなだれ幅は約20m、デブリ厚さは20～30cmであり、デブリ中に上部から輸送された樹枝が混入していた。また、第2リフト緊張（上部）附近の破壊力はかなり大きく、写真3.2からデブリ深さ1m以上あったと思われる。前章で引用した藤田スケールでこのなだれを表わすと第2リフト監視小屋附近でF2、軽食堂付近でF1である。

(1) 第2リフト緊張の脱索

(2) 軽食堂前面に吹付けられた雪煙，頭文字Bが落ちている

(3) 内部への雪の侵入状況

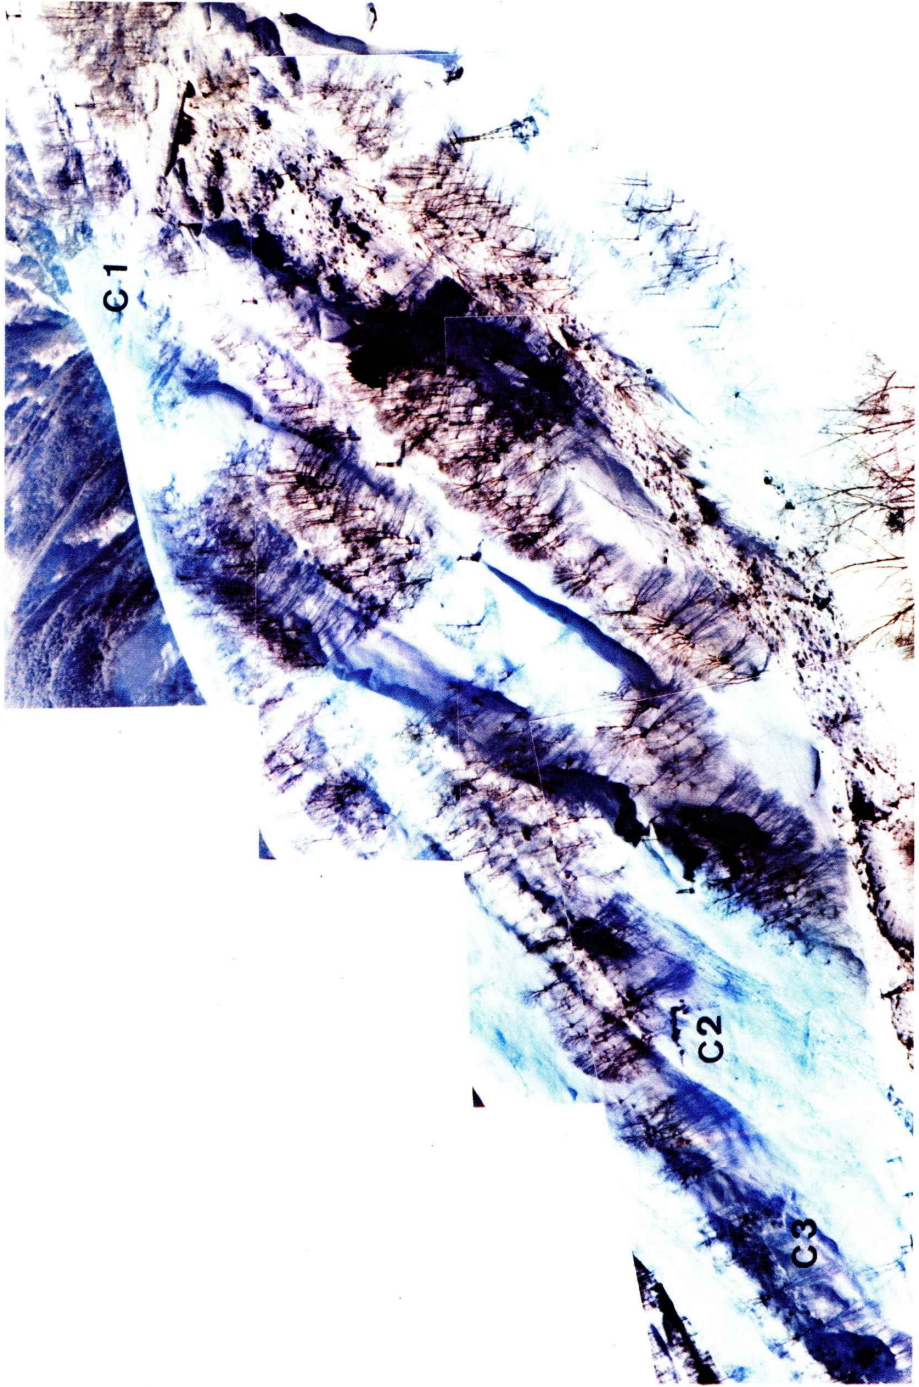
写真5.1 なだれ全景・C₁、C₂、C₃はクラック

対岸の飯森ゲレンデを巡回中のパトロール員4名の観察によると、「ガリガリという木の倒れる音がしたので振り返ると（斜面の）中間より上の部分で地肌が見えた。全層なだれと思われる勢い（速さ）で下になだれが発生したのを確認した。同時に下部より雪煙が高く上った。（そして）その後も引続き落ちた。」と発生時の状況を述べている。これらの証言と写真5.1より、発生区における滑り面が地面であり、なだれの種類は面発生全層なだれであることは明らかである。雪煙は、後で気象及び積雪観測結果で述べるように、前日までの数日間に積った表層の新雪がなだれにより流動化して生じたものである。したがって、このなだれの流動形態の主要部は、いわゆる流れ型であり、煙り型も現象としてこれに伴ったと考えらるべきであろう。なおスキー場管理者によると全層なだれの前兆であるクラックは、降雪もあり確認されていないということである。ただし、発生区右岸道路沿いにはクラックが見られる（写真5.1のC1）。

なだれ発生前に発生区にクラックは発見されていないが写真5.1を見ると発生地点付近のクラックC1の他に、災害なだれの発生した同じ山腹の谷側下方に数m幅に成長したクラックが2カ所(C2, C3)見られる。筆者らは(渡辺ほか, 1978)一斜面におけるグライド現象の活発化とその地域のなだれ発生数には相関のあることを報告している。したがって、グライド現象の結果として生じるクラックの存在からこの地域で全層なだれが発生する確率的条件があったといえよう。ただし、この地点の植生はかやであり、災害なだれ発生地点の植生と異なる。なお、発生前なだれの発生区でのクラック不在はこのなだれの急激な崩落を示唆している。

翌25日には, 斜面の不安定な雪の除去作業, 26日には後発なだれ防止のためブルドーザーによってスノーマウンド数基の構築作業が行われている。(写真5.1の堆積区)

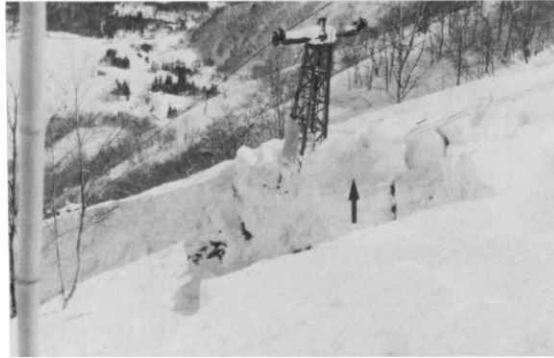
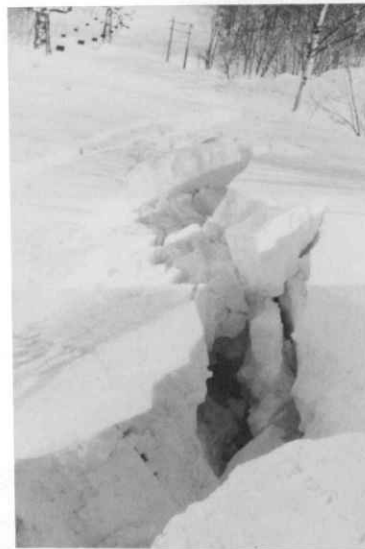
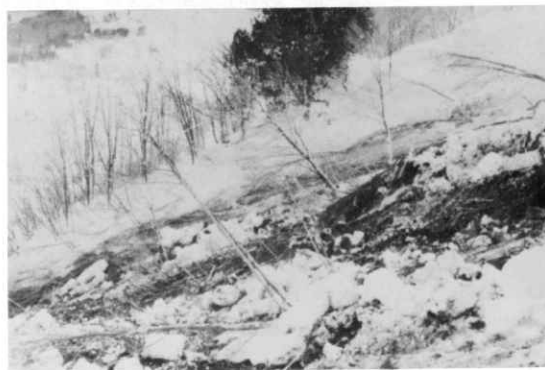
写真5.3 発生区の支柱の移動とクラックおよび走路

(1) チャンピオンリフト第8支柱の移動(矢印は新雪滑り面を示す)

(2) リフト右方へ拡大したクラック

発生区上縁附近に位置するリフトの8号支柱の基礎が谷側へ約1.5m移動し(写真5.3の(1)), リフトのケーブル線が断線した。滑走区においては, 広葉樹がなぎ倒された他は被害はなかった。

全層なだれ発生の主たる要因は一定量以上の積雪と昇温または降雨であり、後者によって積雪は表面融解し、その浸透水によってざらめ化(力学的強度の弱体化につながる)が進み、また、接地面が潤滑化される。長野地方気象台管区における全層なだれ注意報は、積雪の深さ3 m以上で日平均気温0°C以上が予測される時に発令される。この基準に照らしてみると、当日までにこの地方に全層なだれ発生の積雪条件は満たされていたが、直接的気象誘因は存在しなかったといえる。なお、これらの気象条件は、降雪量は少ないが、全層なだれよりもむしろ表層なだれの発生条件に近い。写真5.3の(1)の矢印部分には新雪・旧雪境界面に表層なだれの潜在的可能性を示す滑り面と推定される面が見られる。

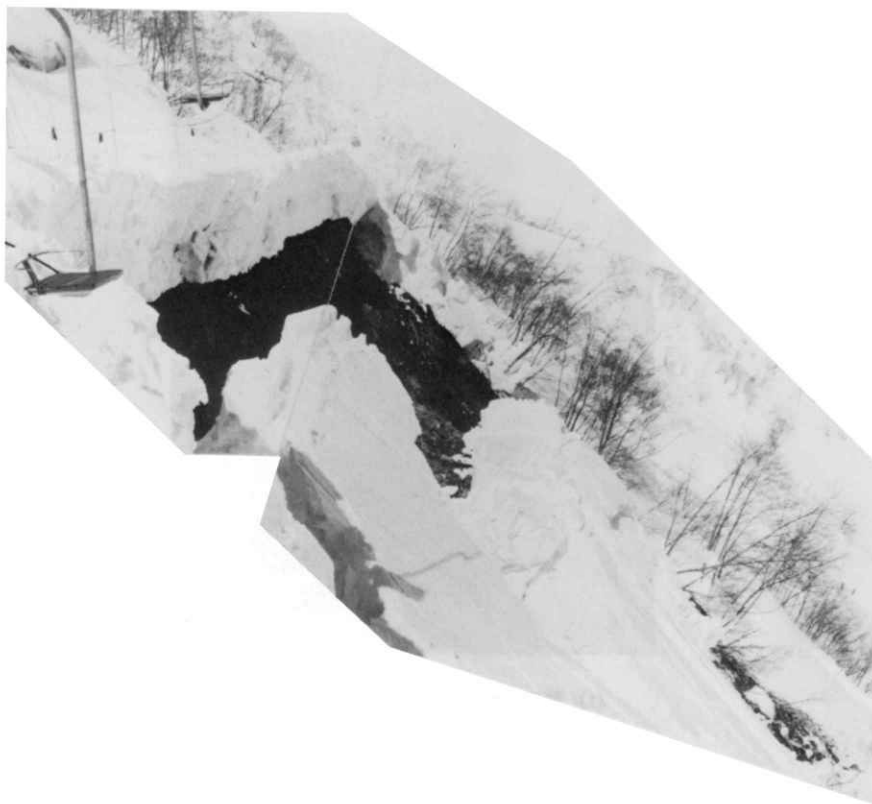
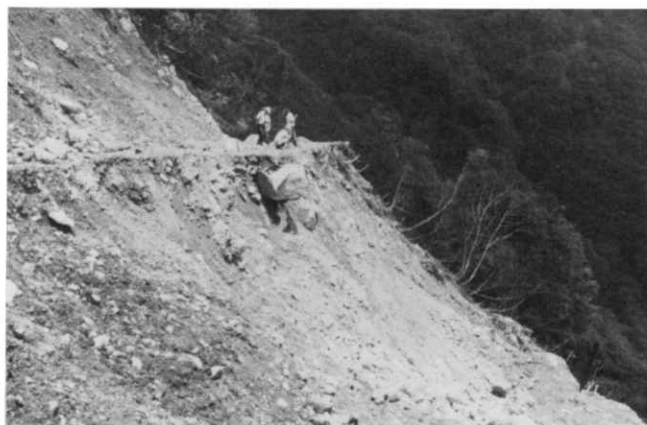
写真5.4 発生区上縁の状況

(1) 冬期（発生翌日），発生区上縁が道路と一致

(2) 夏期（7月4日），矢印は陥没した道路の一部

がある。また、この間にこの場所で大規模なだれのなかったことを示している。一方、発生区上縁の登山道は谷川が幅3～5mにわたって約10m陥没しており、発生区全体の表土及び林木が流出している。発生区における湧水は、接地面積雪の剪断強度の弱化、表土の力学的強度の弱化に寄与していた可能性がある。

- 1 全層なだれ発生の積雪条件は満たされていたが、気象誘因は存在しなかった。しかし、グライド現象は活発化しており、なだれの潜在的可能性はあったものと考えられる。
- 2 地形条件は両傾向要素を持つが、過去に大規模ななだれの発生はなかった。
- 3 したがって、当該なだれの直接誘因は発生区斜面を横切る登山道下方の不安定な切欠き残土及び法肩切盛部分が約1 ton/m²の積雪重量により急激に流動し全層なだれ発生に至ったものと考えられる。また、湧水の存在はこれを助長したと推定される。この結論を裏付けるためには、発生当時の道路法面の土質の力学的強度に関する調査が必要である。

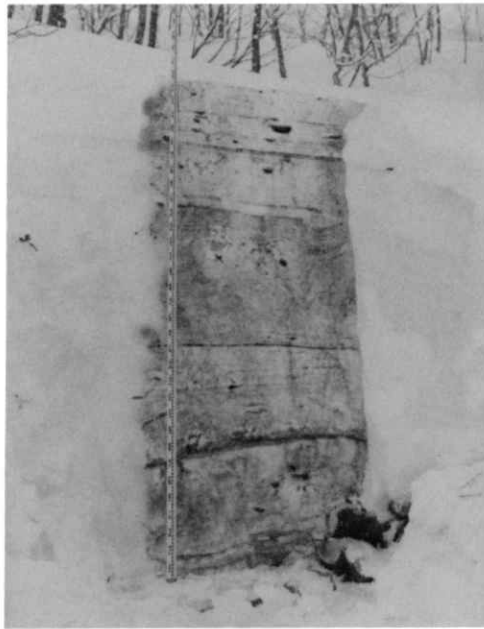
写真5.5 積雪断面と発生区の湧水

(1) 積雪層断面 (3月2日観測), 発生日上方

(2) 発生区の湧水 (3月撮影)

図 5.3 に示した気象観測資料は、なだれ発生現場より北方約 5 km に位置する白馬村役場（標高 700 m）で観測されたものである。五竜とおみスキー場では独自に標高 1,530 m の地蔵平他 2 地点で気象観測（気象要素：天気，雲量，降積雪，9 時および最高・最低気温，湿度，風向・風速）を 9 時と 15 時に行なっている。しかし，発生現場の標高 1,100 m 及び地形・積雪量から判断して，白馬村の気象条況が発生時の現地の気象状況により近いと考えられるので，ここでは主に白馬村の気象データを用いたが，地蔵平についても積雪の深さ及び 9 時気温（図 5.3 上部の点線）だけを同図に示した。なお，スキー場を管理している五竜とおみ開発株式会社では，なだれ発生 6 日後の 3 月 2 日に 2 カ所でピットによる積雪観測を実施している。この結果のうち堆積区（図 5.2.1 の pit 2）の層構造も同じく図 5.3 に示した。他の 1 点は発生区上縁（図 5.2.1 の pit 1）で，積雪の深さが 290 cm と深いが，層構造雪質は堆積区と同様である。写真 5.5 の(1)にはこの発生区上縁の積雪断面を示してある。

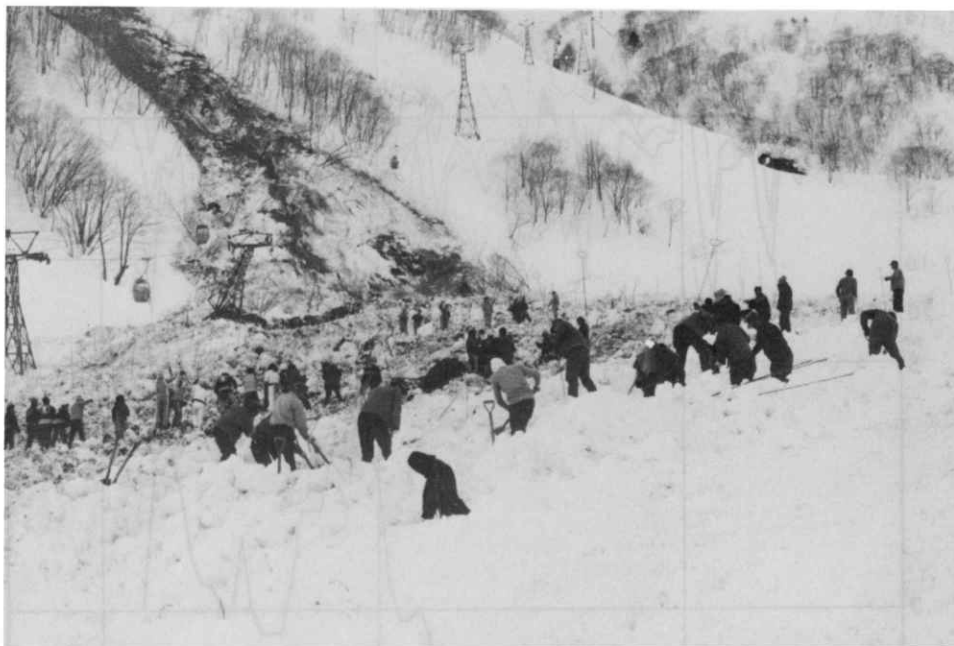
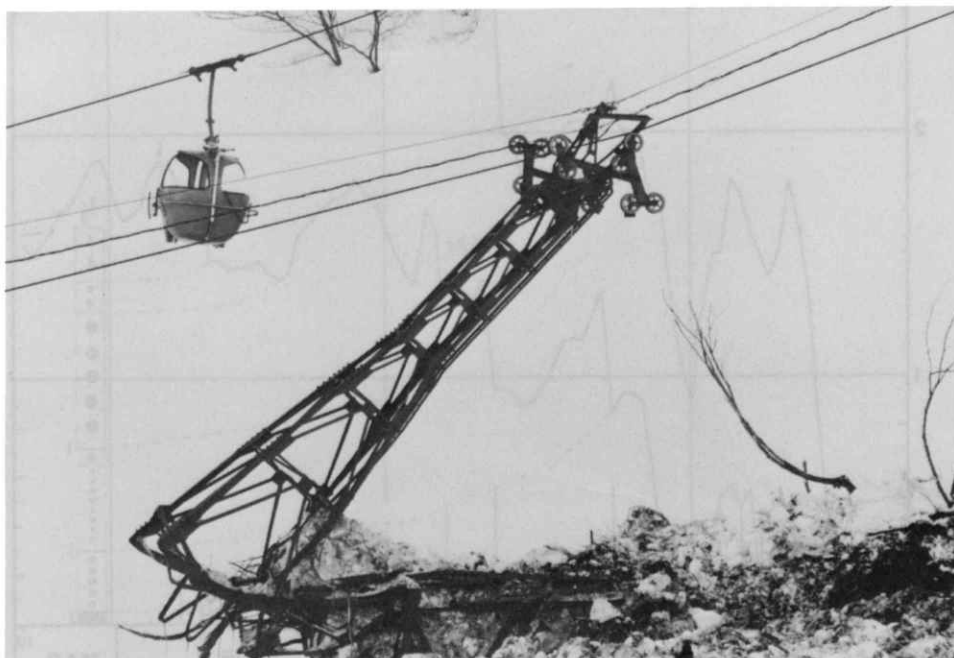
写真5.6 埋没層の搜索と被害

主たる被害は堆積区で発生している。なだれの主流によりテレキャビン10号支柱下部は完全に破壊して, 実・空線は脱索し, また9号支柱では空線が脱索している(写真5.6の(2))。同時に, 搬器が1台中破, 1台が小破し, 9~10号支柱間を運行中の搬器内の乗客3名が下腿部, 後頭部, 腰部に打撲傷を受けた。搬器内で宙吊りになった乗客19名は, 1時間半後に全員救出された。

発生時にゲレンデには45人のスキーヤーがおり, なだれに約30m流されたものもいたが無事であった。デブリ中の埋没者捜索のため, ただちに発生直後の9時40分からスコップ及び竹棒により, 午後2時00分から鉄製ゾンデ棒による掘削及びゾンデング作業が行われた。しかし, 午後3時50分までに埋没者は発見されなかった(写真5.6の(1))。さらに, 所在不明のものがいるという情報があり, 午後3時00分からはブルドーザーによりデブリの掘返し作業が続いて午後6時15分まで行われたが, 何ら不審のものは発見されなかった。所在不明のものは他のゲレンデで滑っていたことが後で判明した。

(1) ゾンデ棒とストップによる搜索作業

(2) テレキャビン支柱の被害状況

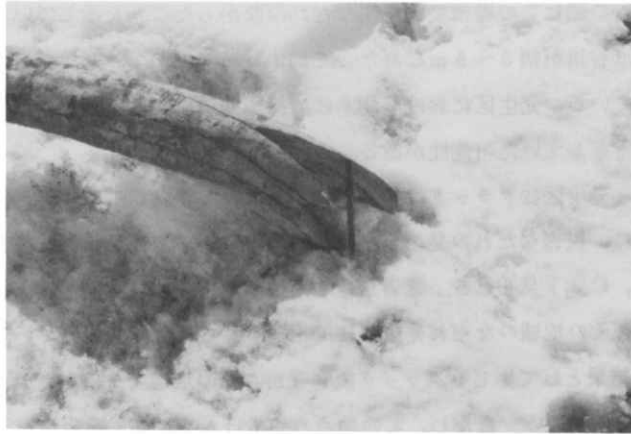
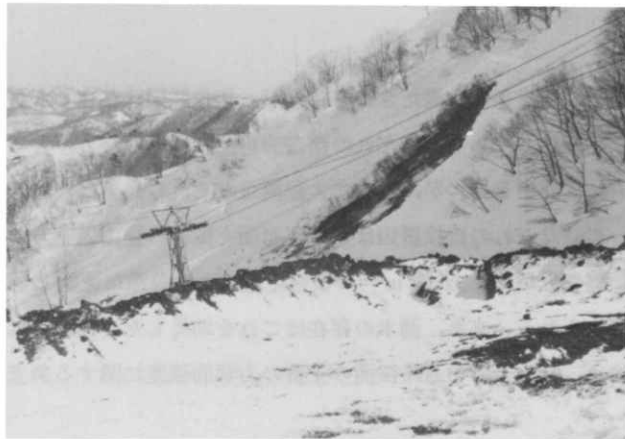
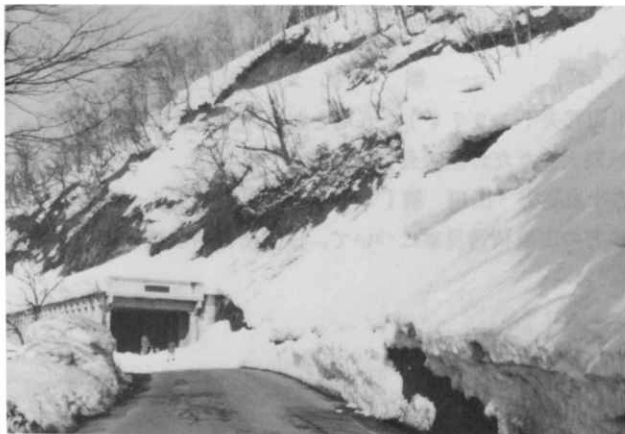
写真5.7 デブリ中の異物と3月6日午後のなだれ

3月7日の現地調査時点で、災害なだれ下方の2カ所のクラックのうち上方のクラック(写真5.1のC(2))は小規模なだれとなっていた(3月6日午後発生、写真5.7の(2))。このなだれは発生時及び発生以前の気象は温暖であり、主に気象的発生要因によって説明される。この時期には頸城地域でも全層なだれが多発しており、我々が3月6日に国道117号(津南町)を通過中全層なだれに遭遇した(写真5.7の(3))。姫川流域で発生した他のなだれの例では1974年3月7日小谷村わらび平スキー場で発生した全層なだれは、平均気温がプラスの降雨下で発生した全層なだれであり、1974年2月9日の五竜とおみのなだれは(山田・川田・1974)多量の降雪時に強い風によって引き起こされた表層なだれである。当該災害なだれとこれらのなだれは発生時の気象条件あるいはなだれの種類が全く異なっており、この災害なだれは特殊な例であるといえる。すなわち、前述のように、表層なだれの発生しやすい気象条件下に全層なだれが発生している。

(1) デブリ中の枝, 直径15 cm

(2) 発生日のクラックC1は3月6日全層なだれとなった。C3はクラックのまま。

(3) 3月6日午後, 国道117号で本調査途中で遭遇したなだれ

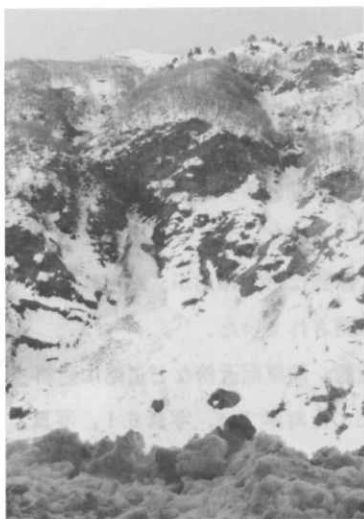
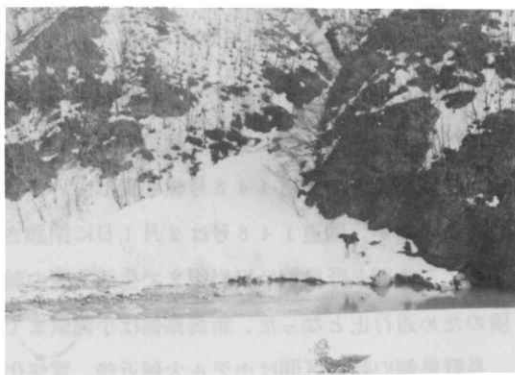
長野県側の除雪区間はホテル大越近傍、電気化学保養所近傍、蒲原沢近傍など道路に急斜面が迫った所で、なだれ発生の危険箇所がある。姫川をへだてた対岸では、写真6.1、写真6.2に示すように到る所でなだれが発生している。傾斜が急で崩壊性の土質の上に積る雪は、なだれと共に土の表面も侵蝕し、山肌を荒している。地形は急峻な山肌の迫った狭い谷を姫川が流れる状態で、なだれは冬期には随所で発生しており、道路は山肌の中腹をぬうように構築され巧みになだれを回避している。

写真6.1 姫川対岸のなだれ

写真6.2 姫川に落下したなだれ

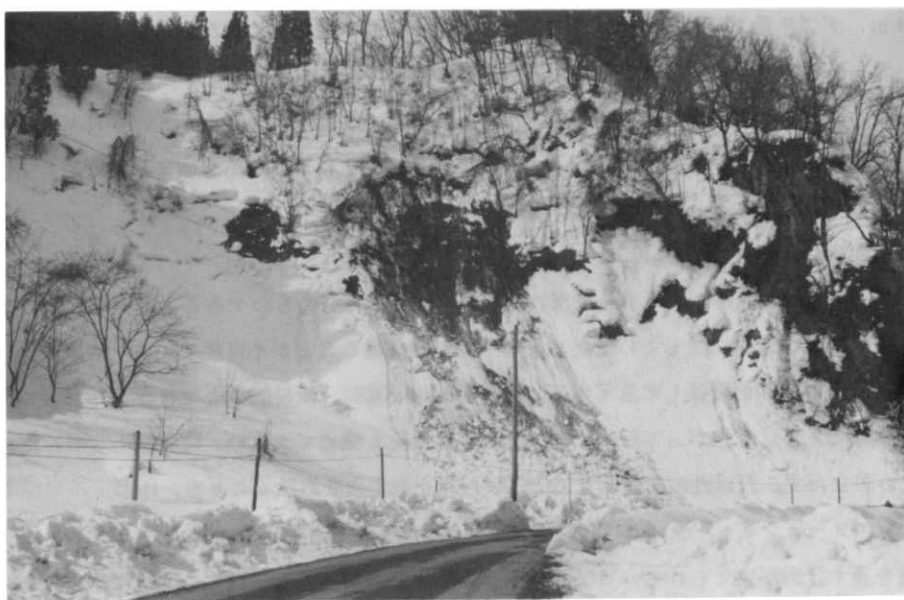
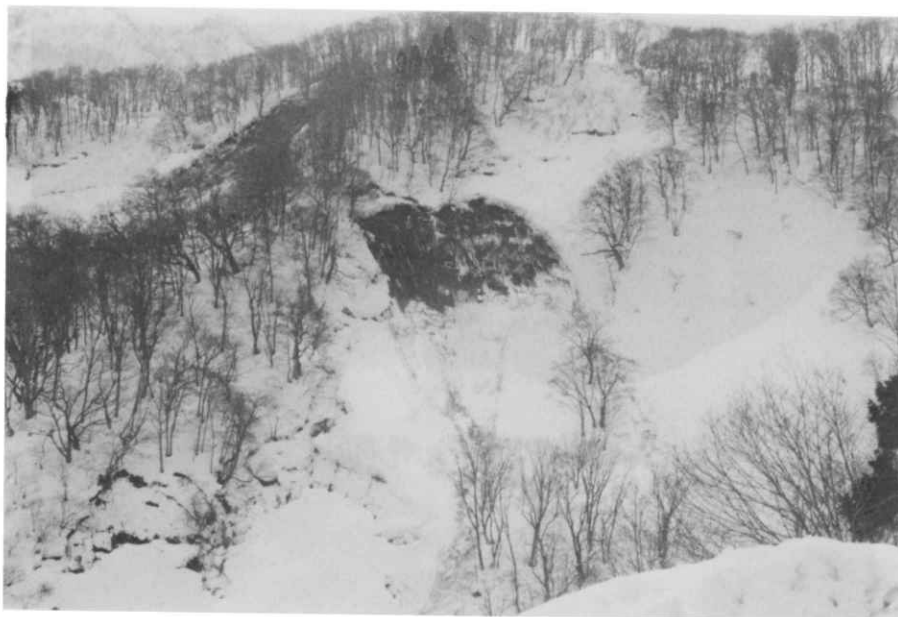
新潟県側の除雪区間は開けた地形であり、山腹も片側だけで道路に迫っているわけではないが、のり面は長く時折発生する大規模なだれは道路を埋める危険がある。写真6.3、写真6.4はがま岩近辺で発生した全層なだれで、巾20m、滑走斜面120m、デブリの堆積高さ4m、デブリ量150m³程度であった。写真はデブリ除雪後の状況を示している。

写真6.3 がま岩近傍でのなだれ跡

写真6.4 がま岩近傍のなだれ跡

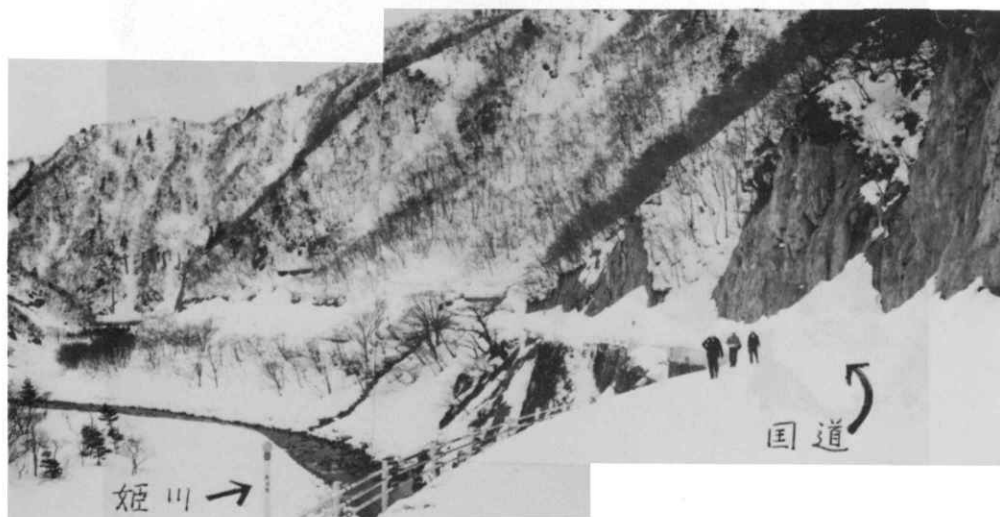
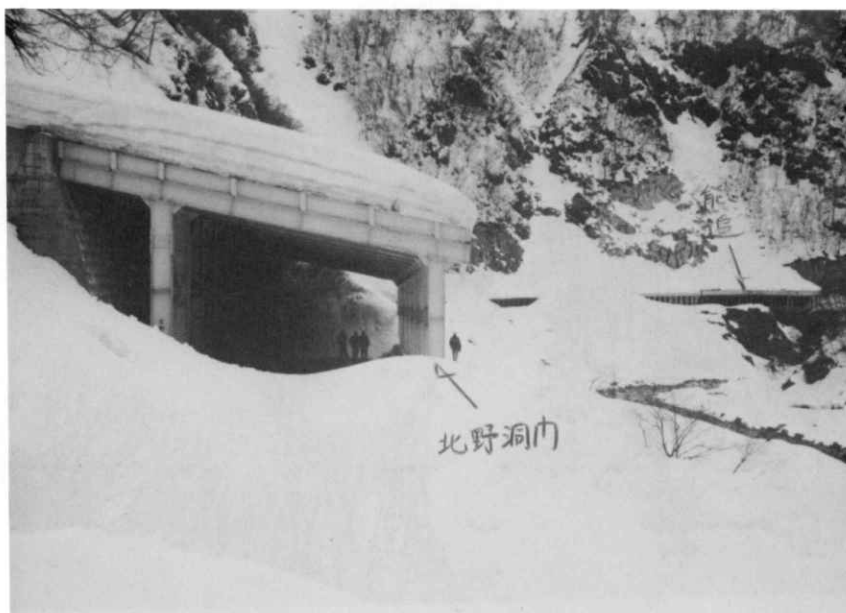
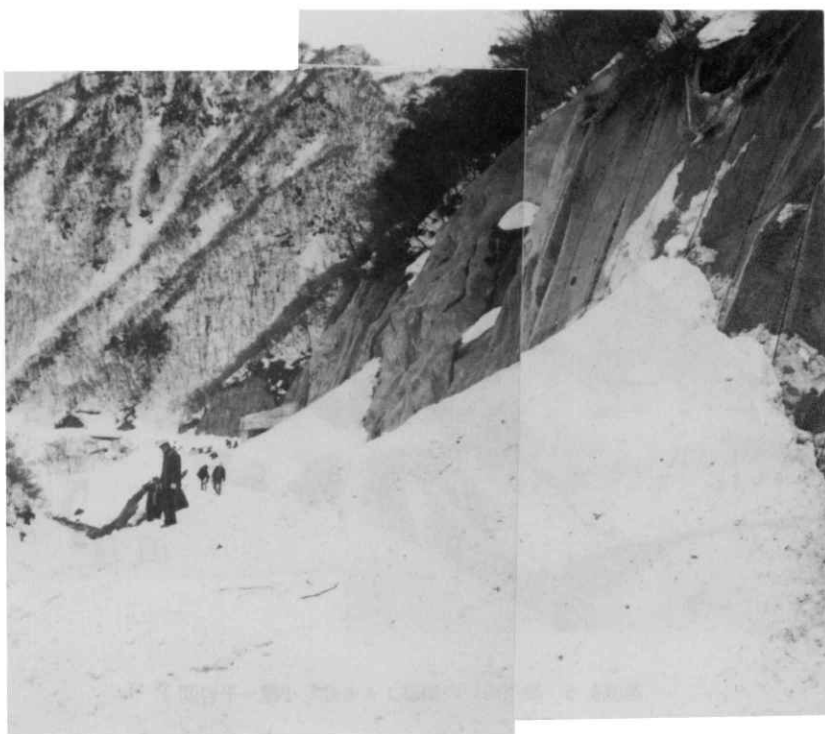
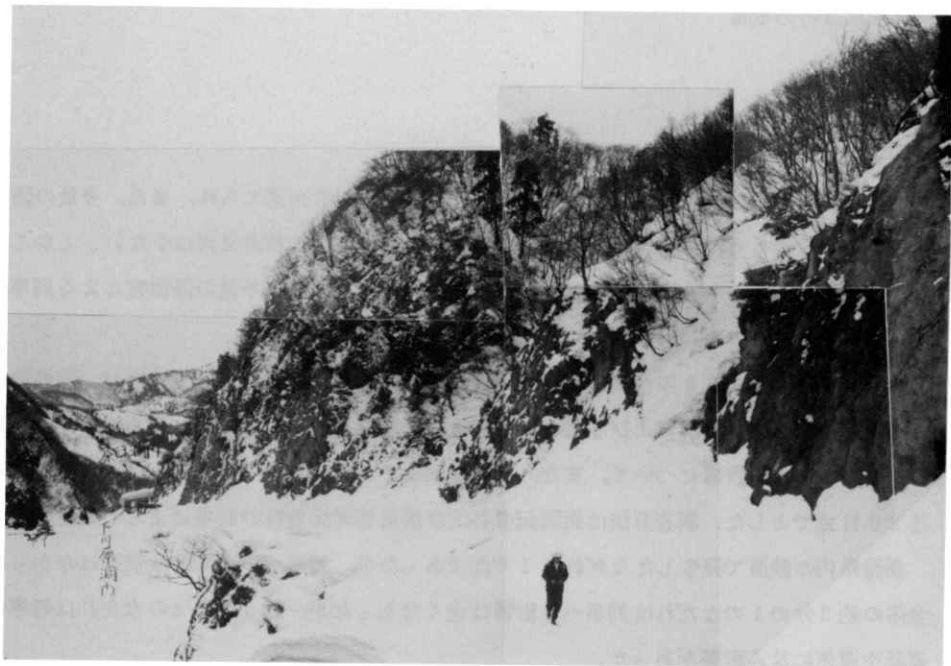
小滝—平岩間の県境地帯は急峻な山腹がさらに迫り、国鉄も大半がトンネルになっている状況で、国道148号線は除雪が不可能になっている。写真6.5、写真6.6、写真6.7、写真6.8にこの状況を示すが、常時落下するなだれのデブリにより道路は埋まり、凍結して通行は全く不可能である。

小滝—平岩間の道路に落下するなだれは、この地域に特有のものである。地形が急峻で比較的長い斜面が道路に接しているため、降雪は斜面に積ることが不可能で、また気温も低いため、斜面の樹間を通過して落下する。降雪があれば常時、断続的になだれが沢に沿って生じる状態である。したがって除雪も間に合わず、危険も極めて大きい。防雪棚も表層なだれのため役立たず、沢以外の積雪を人工的になだれを発生させ取除くことも、地形上不可能である。スノー・シェードを作り落雪を全部、上を通過させる方式がとられ、1955年冬には国道を通す計画が立てられている。春になると落下する雪は岩石や樹片も同時に落すようになり、最後に土の表層を混ぜて落下させ、なだれは終了する。赤色土の混入したなだれの発生が危険の終了の目安になっているようである。この地域はなんといっても地形上の条件の悪さが問題となる。

写真6.5 姫川沿いの国道148号(小滝—平岩間)

写真6.6 国道148号北野洞門付近

写真6.7 国道に堆積したデブリ

写真6.8 デブリで埋まった国道148号

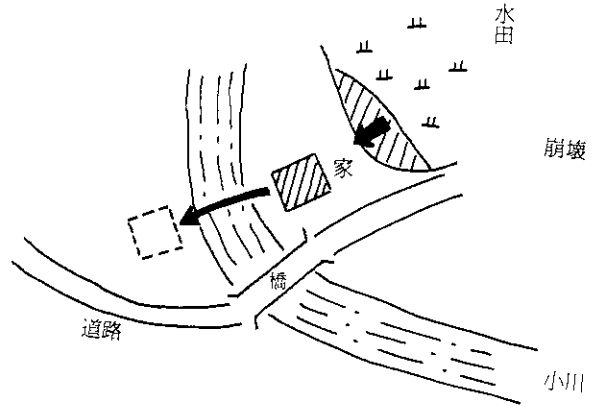
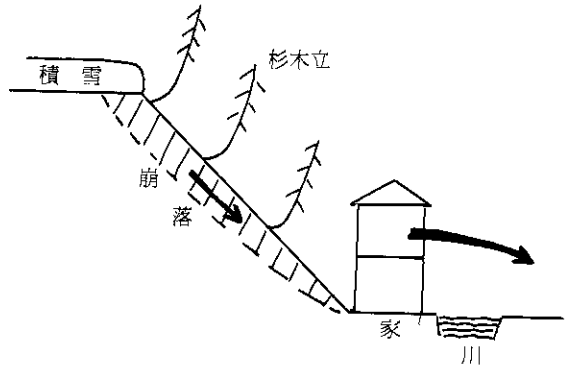
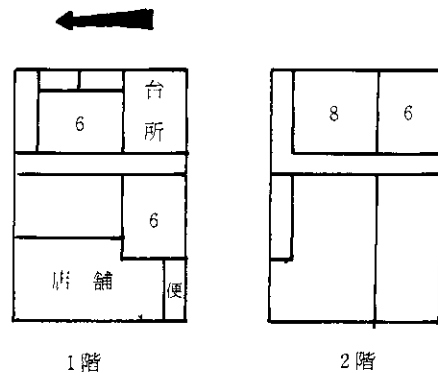
図8.1 崩壊個所の見取図

図8.1に示すように崩壊した斜面の土砂は、家屋を押しつぶし2階の部分を川の対岸に飛散させ、さらに火災が発生し救出の余裕もなかったようである。図8.2に示すような斜面の勾配は 35° 程度で、高さは約10mであり、斜面には直径15~20cmの杉木立があった。斜面の崩壊に伴い、この杉木立も根元より崩落し家屋を押しつぶした模様である。崩壊の規模は幅7m、平均厚さ2m、土量 250m^3 程度であった。倒壊家屋の平面図を図8.3に示す。

図8.2 崩壊個所の断面見取図

図8.3 倒壊家屋の平面図

斜面に巨木を有する所がなぜ崩壊するのかという疑問が生じる。樹令数十年に及ぶ巨木の根は安定に役立っているのではなからうか。図8.2に示すように積雪地域の斜面の樹木は根元が曲っている。この場合斜面上の雪および樹木に積った雪の重量は根に伝わり、斜面を内側に圧するのでなく、外側に引張る作用をする。これが崩壊の直接原因とはならないであろうが、表面にクラックを生じ易く、水の侵入を助け、侵蝕を促進したことは予想できよう。豪雪地帯の斜面の巨木は決して斜面の安定には役立たず、むしろ危険である。

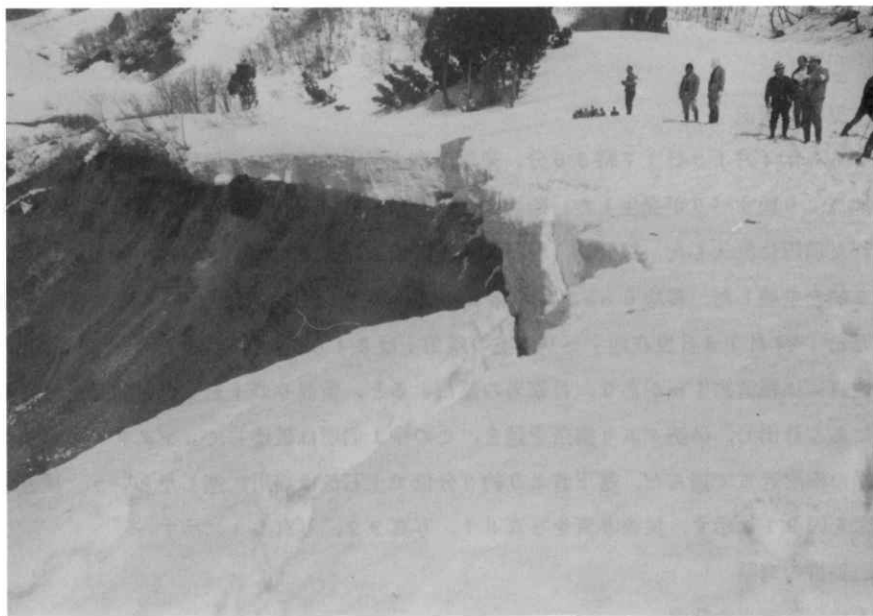
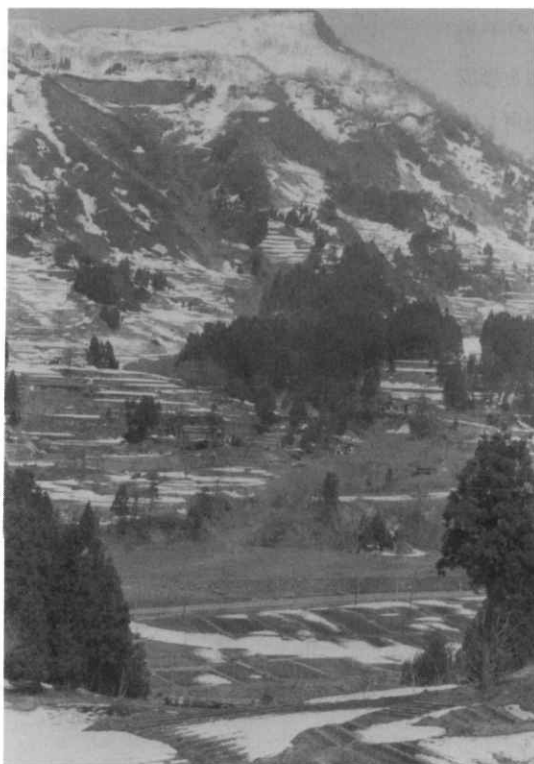
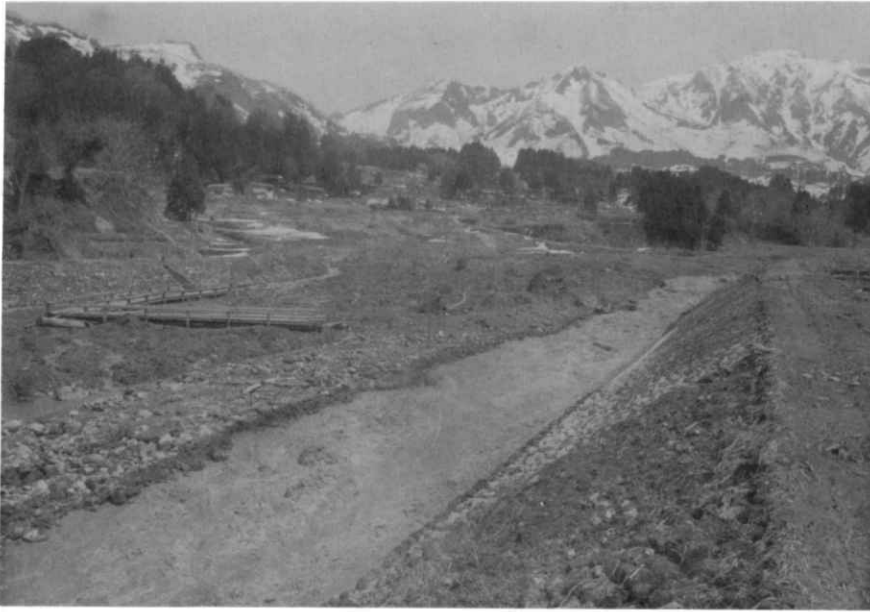
昭和53年4月13日17時30分、糸魚川市上早川地区土塩・坪野地内の標高約500mの地点より地すべりが発生した。断続的に坪野川沿いに土石流となって流出し、約1,600m離れた前川に流入した。坪野橋、坪野大橋を破壊し、住家1個を全壊、1個を破損し、非住家2個を全壊した。農地6ha、用水路2箇所、農道2箇所に損害を与えた。流出土量は21万 m^3 、4月18日現在地すべり地点の残留土は24万 m^3 で、計45万 m^3 が崩落した。崩落地点には残雪約1mがあり、目撃者の話によると、雪混りの土石流が屈曲した坪野川の兩岸にあふれ出し、砂防ダム4箇所を越え、この中1箇所は破壊してコンクリートの残がい東平の橋付近まで運んだ。落下音より約3分位で土石流は前川に達したという。災害地の見取図を図9.1に示す。災害写真を写真9.1、写真9.2、写真9.3に示す。

写真9.1 崩落現場

写真9.2 崩落個所の遠景

写真9.3 前川に流出した土砂と壊れた橋

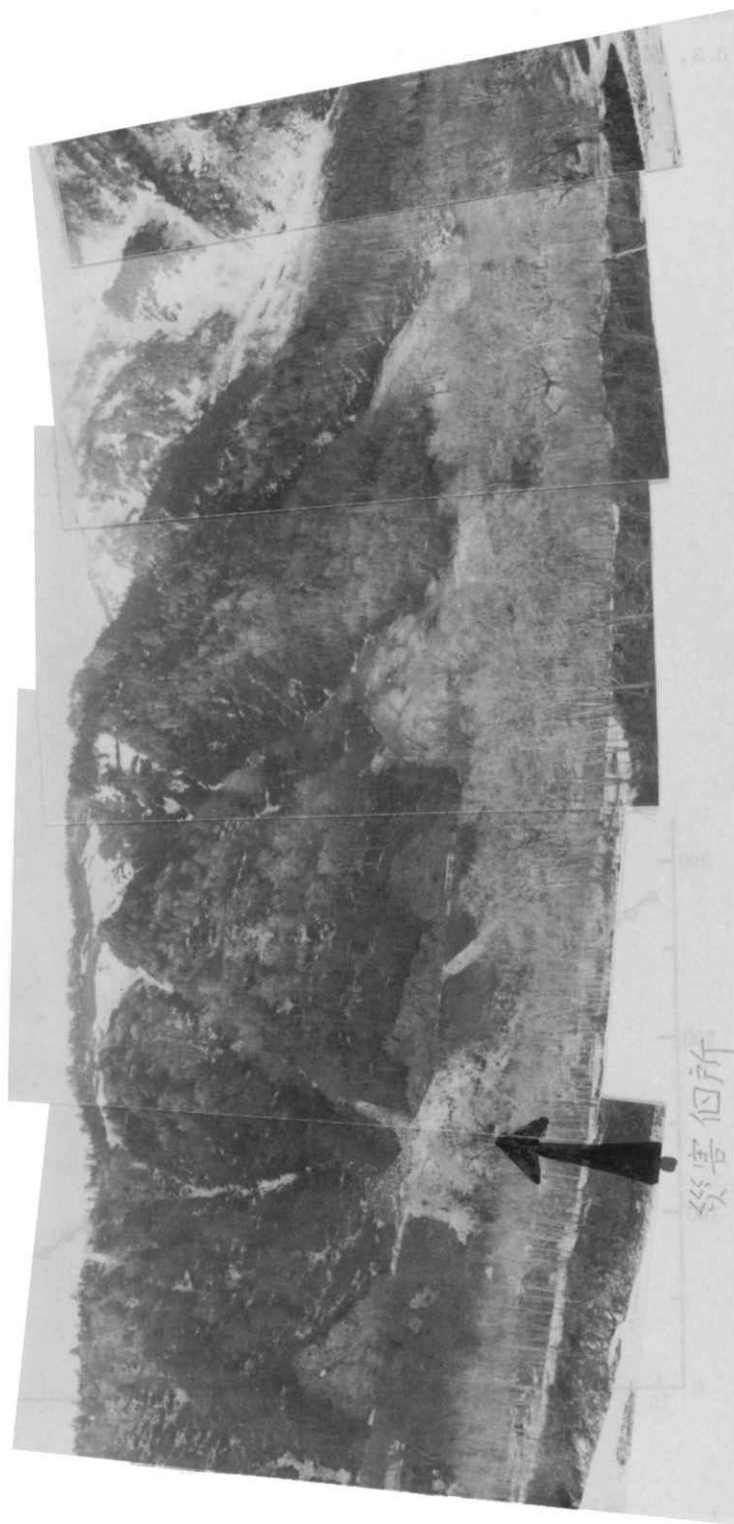
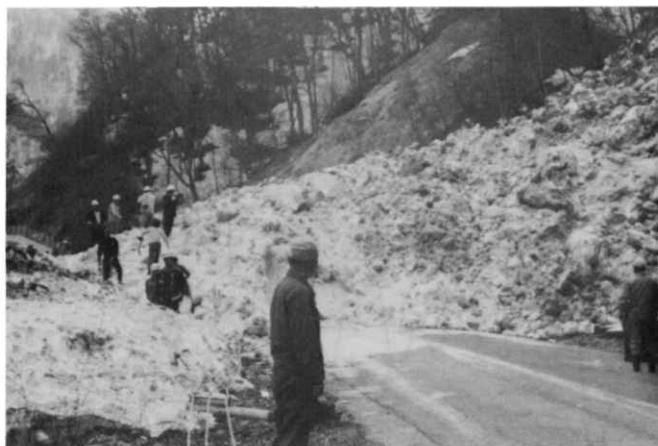
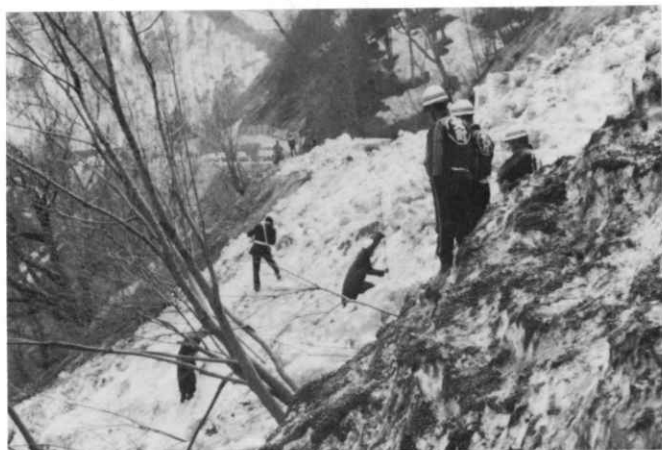
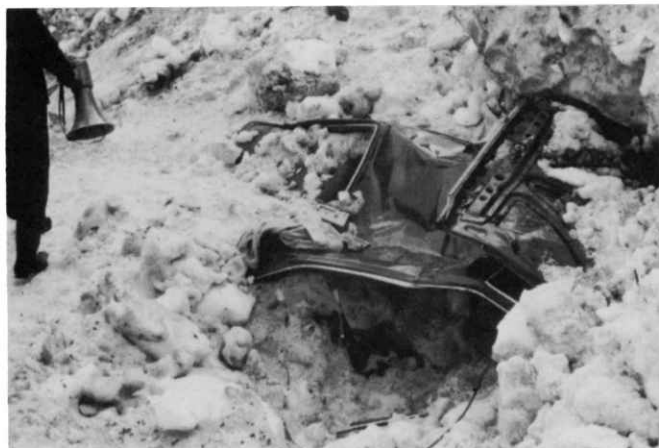
昭和53年4月30日午前10時30分頃、長野県大町市扇沢下(図1.0.1)においてなだれが発生し、たまたま通過中の乗用車を直撃、死亡1、軽傷2を出した。図1.0.2の断面図からわかるように、なだれは3回にわたって発生した模様で、道路をこえて落下している。気象状況は4月29日午前8時から30日午前8時までに、扇沢駅で28mmの降雨があり、大町建設事務所では4月29日午前8時より同日18時までに11mmの降雨があり、前日の降雨が重要な意味をもっているようである。この災害について現地踏査を行っていない

写真10.1 災害箇所近傍の状況

写真10.2 道路上に堆積したデブリ

写真10.3 道路をこえたデブリ

写真10.4 埋まったクルマ
