1977年有珠山噴火による火山噴出物の分布及び その影響について

国立防災科学技術センター

A Photographic Study on the Disasters caused by Volcanic Ejecta of the Eruption of Usu Volcano, Northern Japan

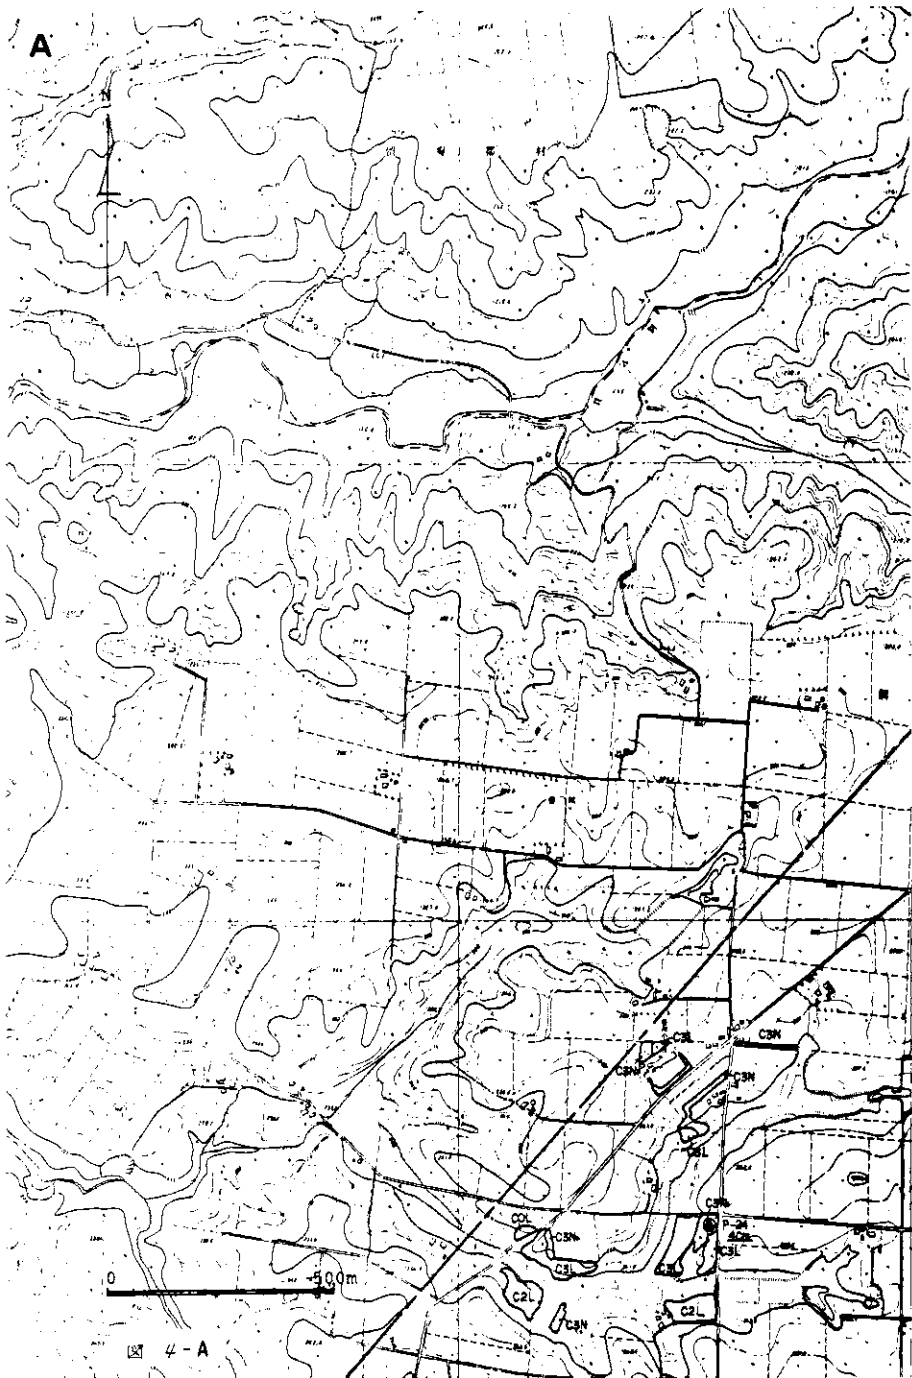
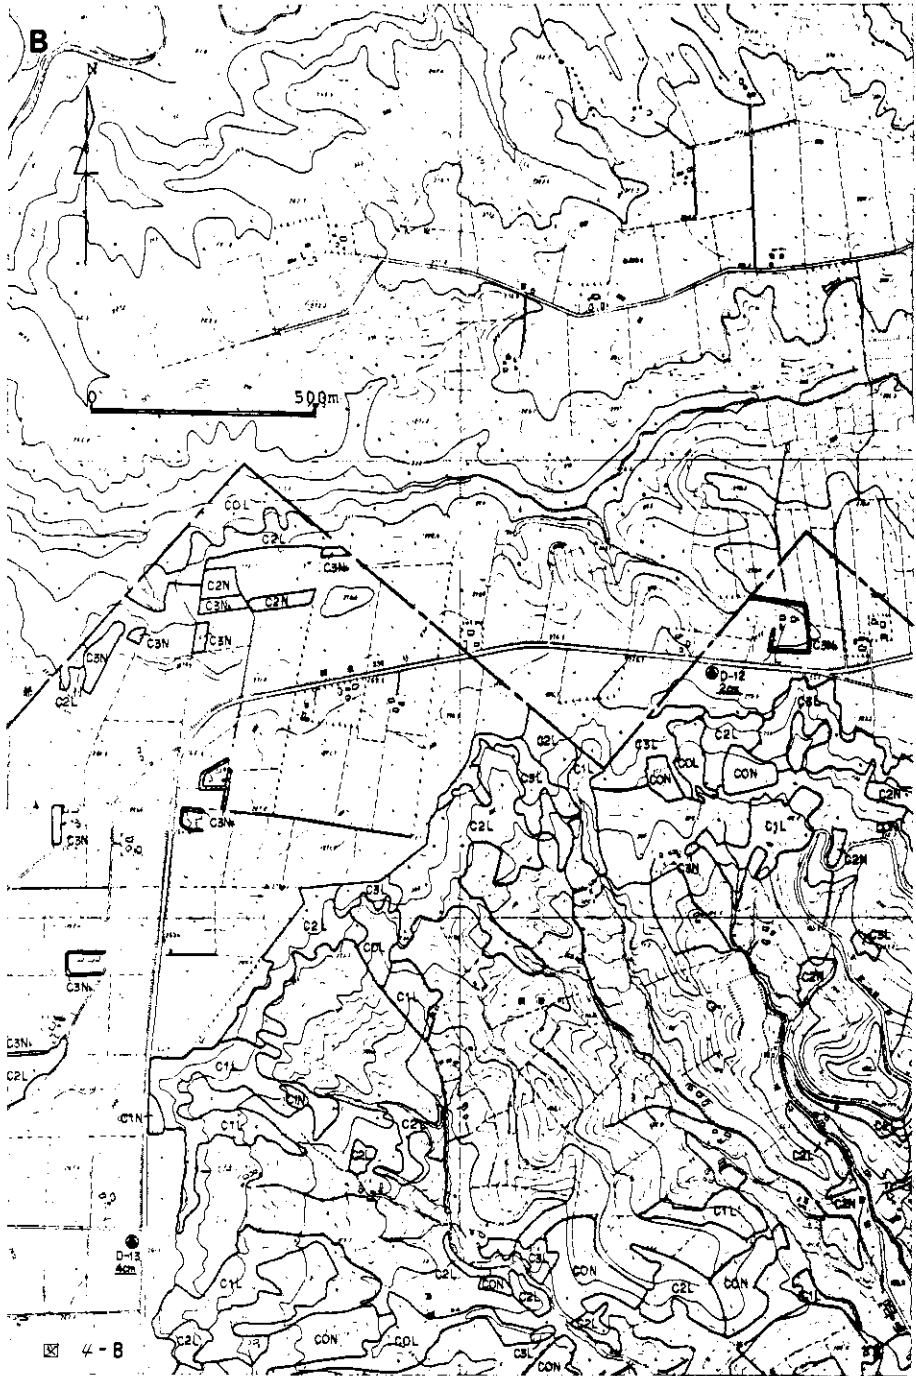
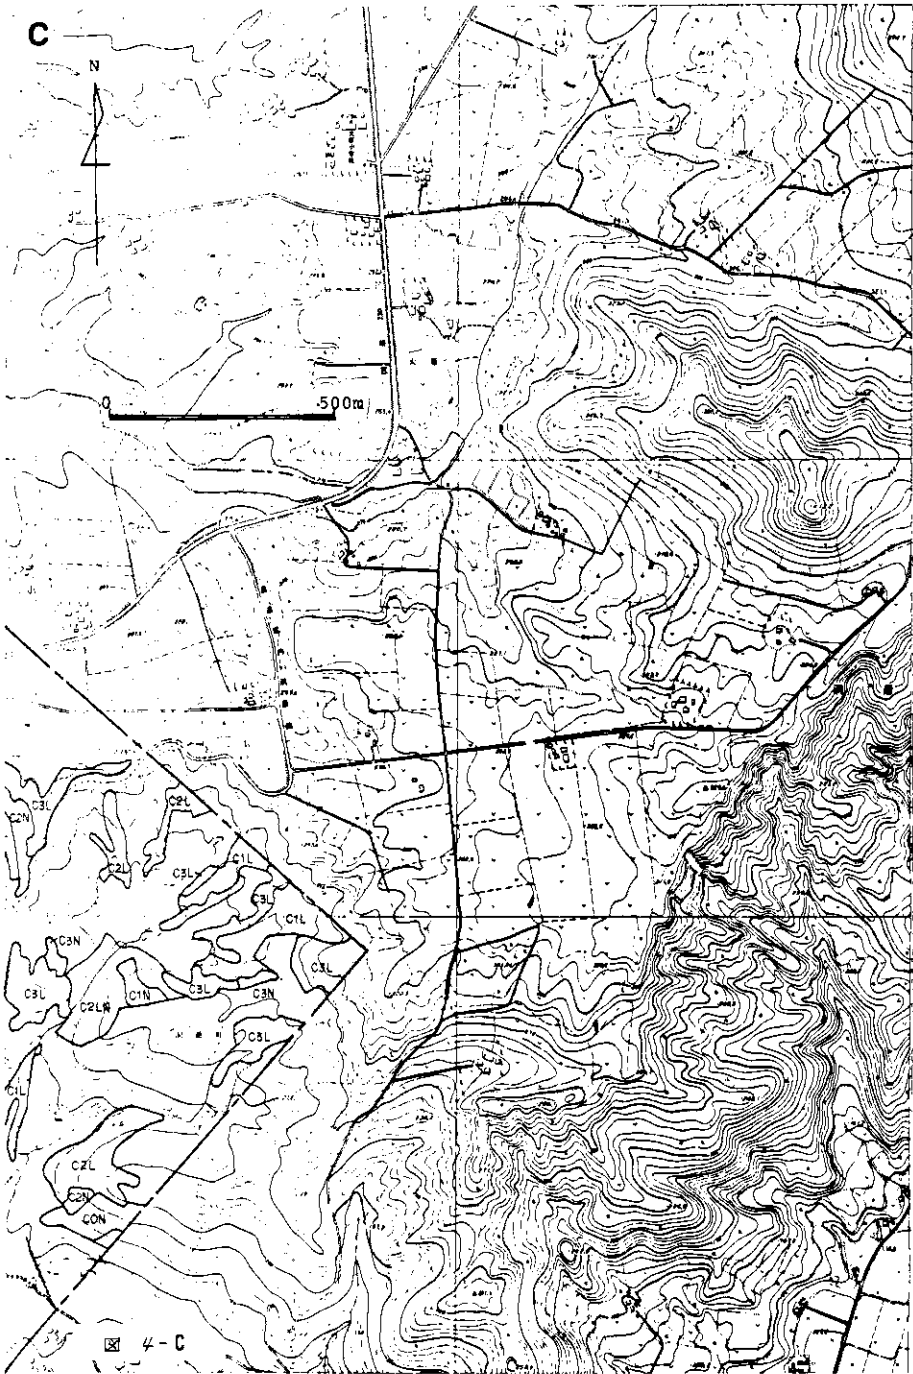
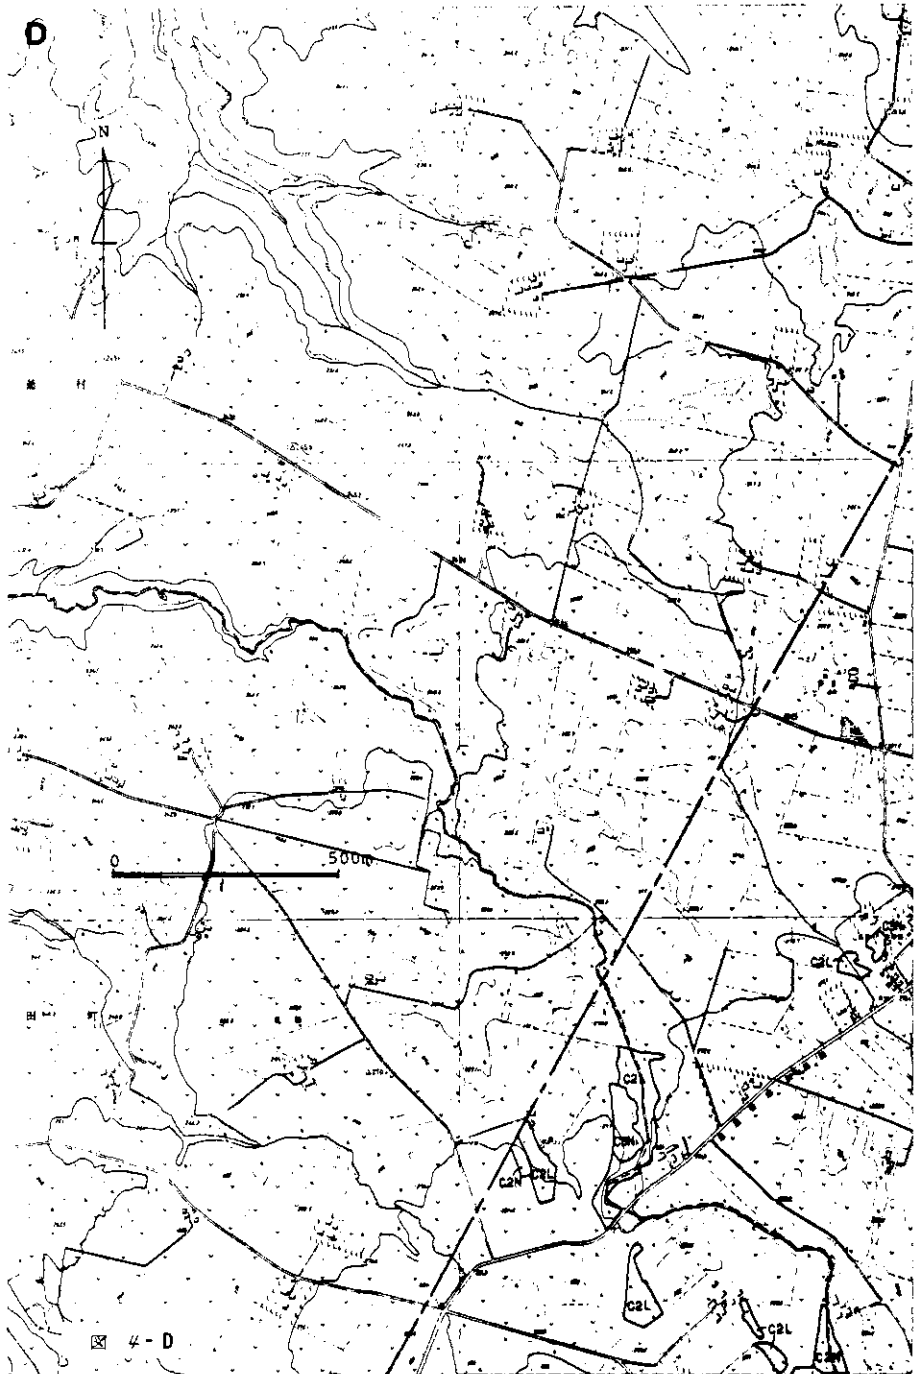
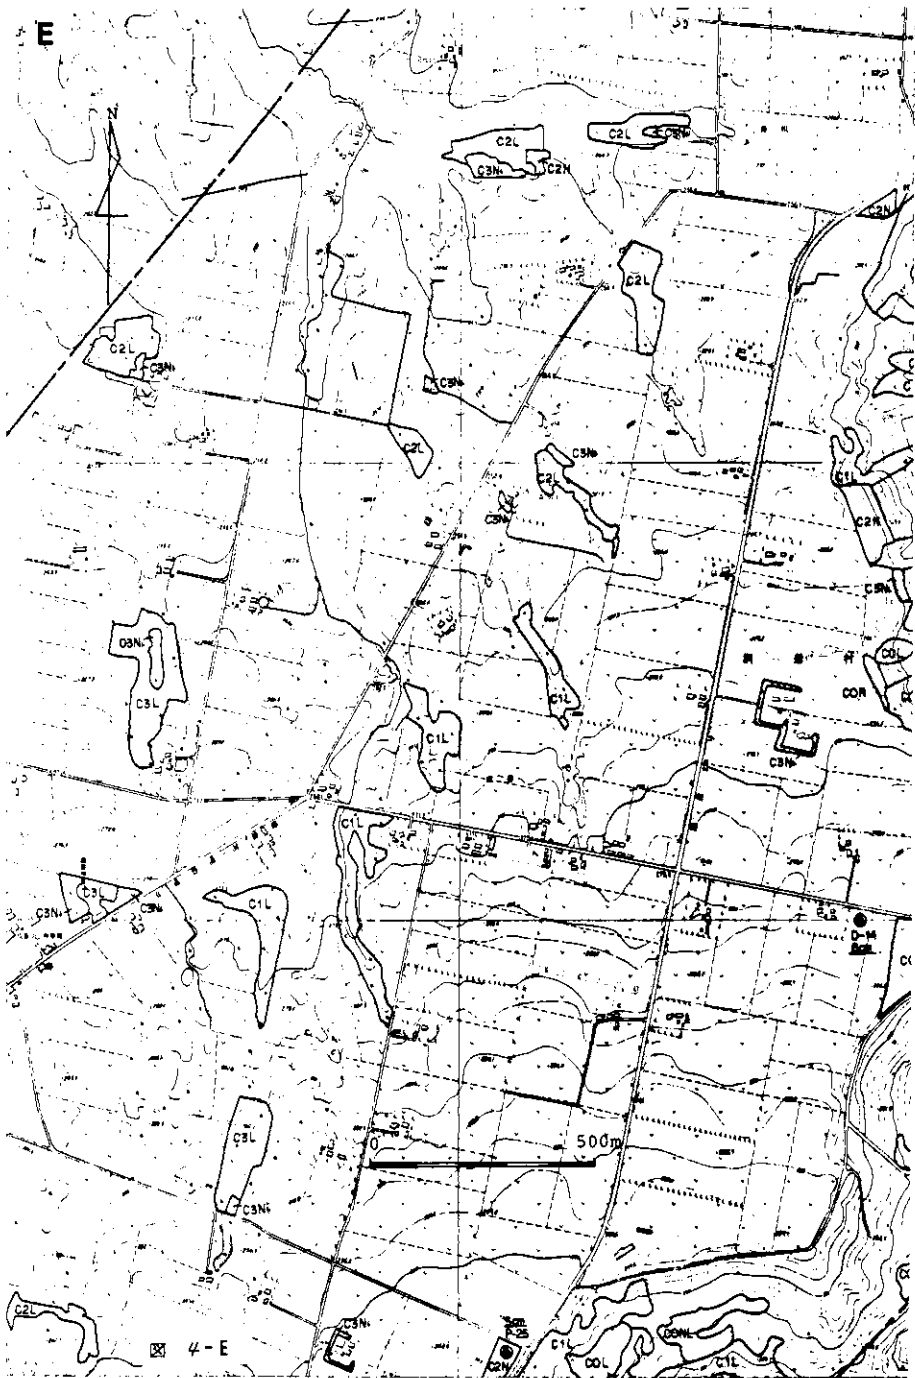
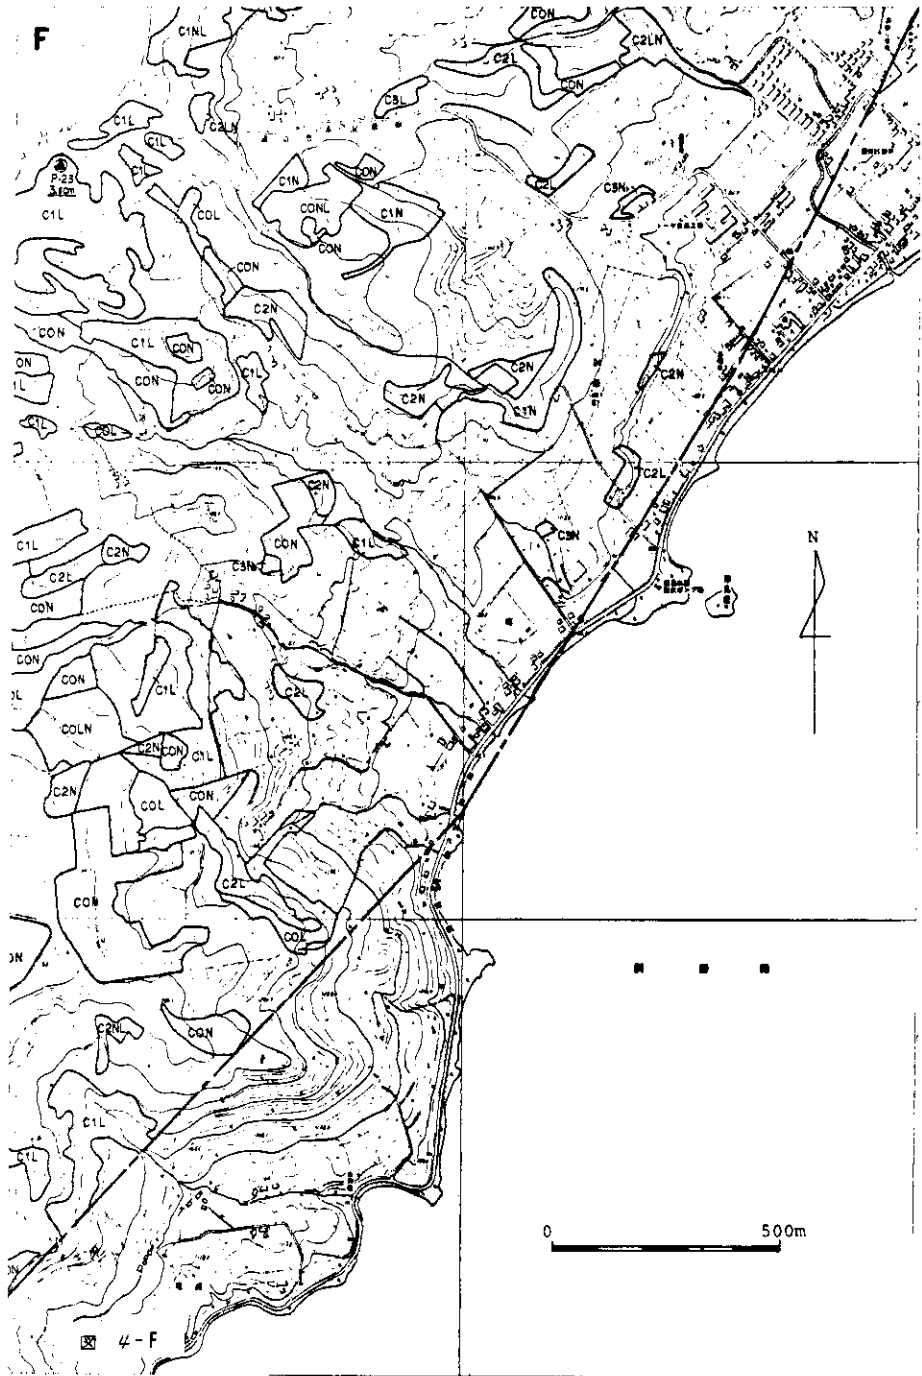
図 4 1977年有珠山噴火による樹木被害判読図(1977年8月の噴火による被害)

前記の植生被害分類に沿って、調査地域写真判読を実施し、その結果を1/5000国土基本図に図化し、植生被害判読図を作成した。判読対象は、すでに述べたように樹木の分布地域に限り、また、作図範囲は8月14日の空中写真撮影範囲（図2）とした。

上記のように降灰が樹木・作物等の植生に大きな被害を与えたためそれらの被害程度から、その分布範囲、量、組成等を、推定することが可能と考えられる。しかし、樹木の被害は、降灰の量、組成以外に、降灰時の気象条件、樹種、樹令などの要因によっても被害部位および程度が異なる。また空中写真（合成フォールスカラー写真）で判定が容易なのは、葉部の被害についてである。すなわち、葉の活動力および量が減少または枯死することにより、赤外射が低下し、写真色調が変化するためである。今回使用した合成方式では（IRバンドー赤フィルター、Rバンドー緑フィルター、Gバンドー青フィルター）葉量が減少するほど、また枯死葉が増加するほど、赤い色が減少し、緑～青の色調が強くなる。したがって、上記の植生被害分類のA1、A2は全落葉のため、合成写真の色調は、緑～青色を示し、赤味はほとんどない。落葉しにくい針葉樹を別として、広葉樹を対象にフォールスカラー写真上で、赤い色調の減少程度を大きい方から順に分類記号を並べてみるとほぼA1、A2、A3、C0、C1、A4、C2、C3、D1、D2となる。また、降灰量の多い方から順に並べてみるとほぼ、A1、A2、C0、D1、C1、A3、A4、C2、D2、C3となり降灰量の多い割に樹木被害の軽微なD1、D2を別とすれば広葉樹の落葉程度は降灰量の指標として有効性が高いと考えられる。

葉部の被害以外で空中写真で判定の容易なものに、主幹の倒伏、折損があげられるがこれはC0、C1において特徴的なもので降雨時のシルト質火山灰の降灰と関連が深い、また火山弾の直撃による火口原付近の被害も空中写真で判読できる。

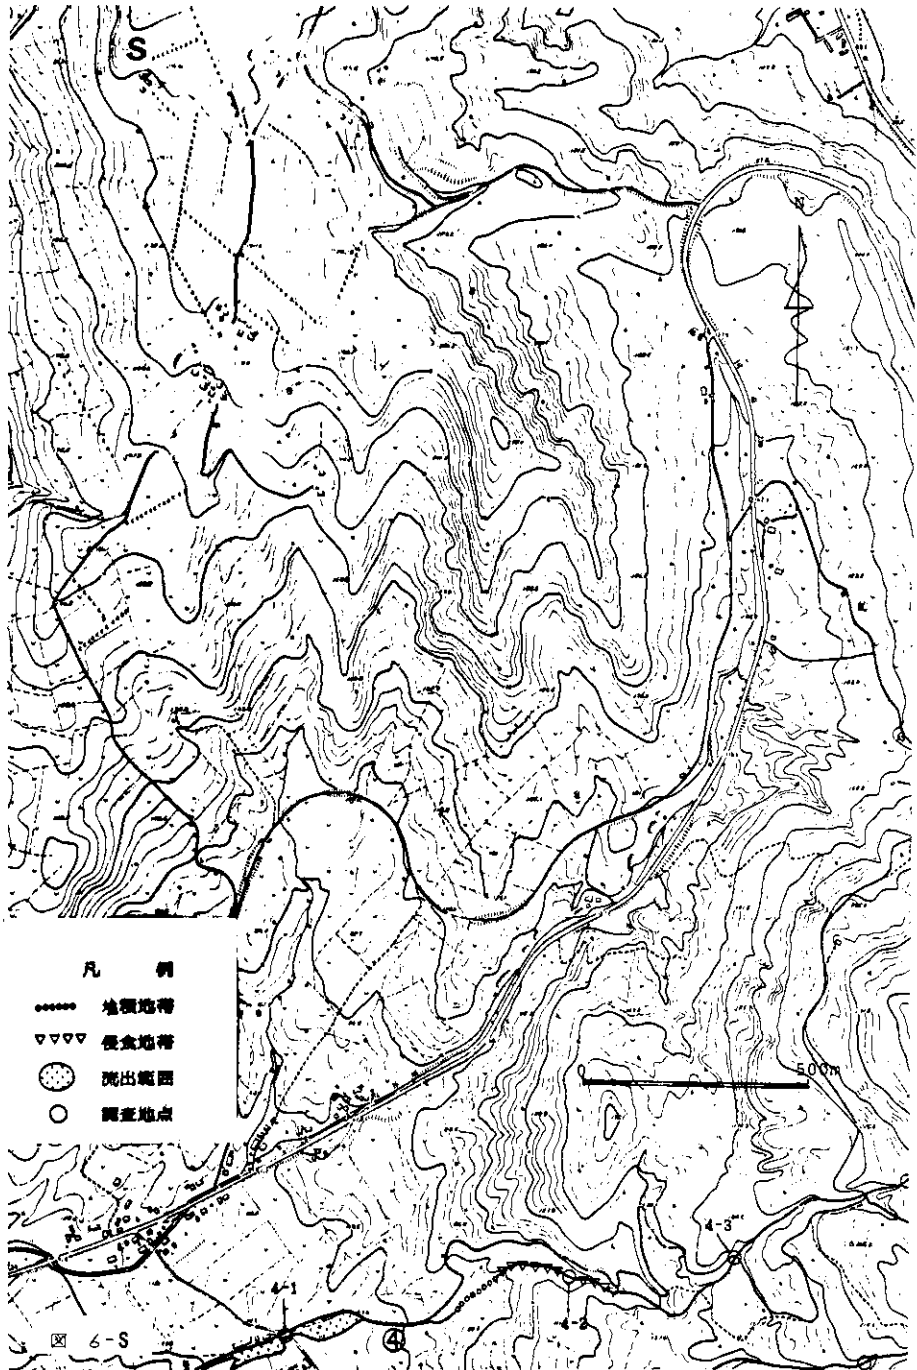
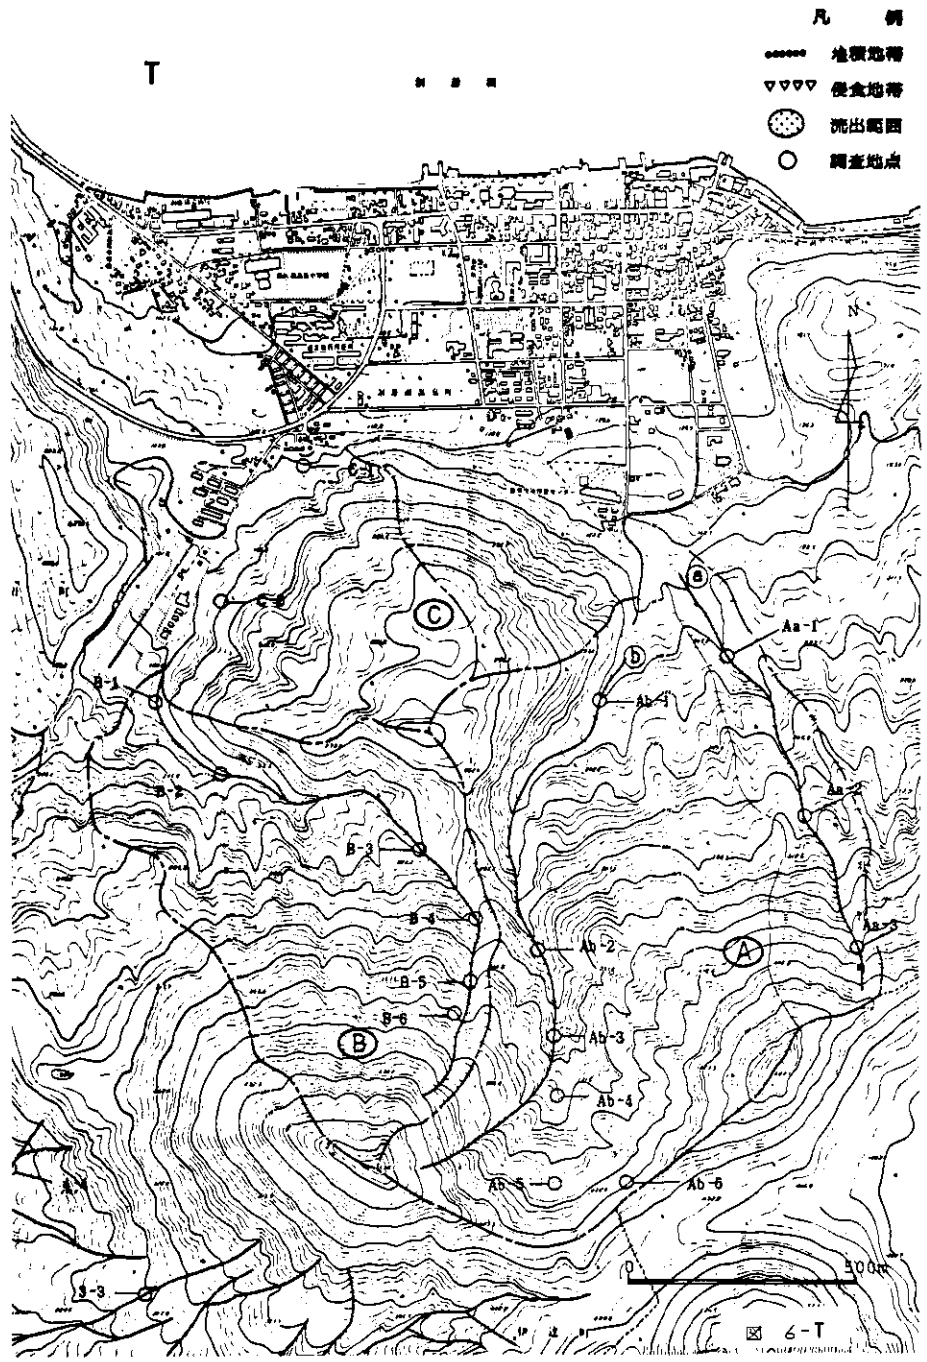
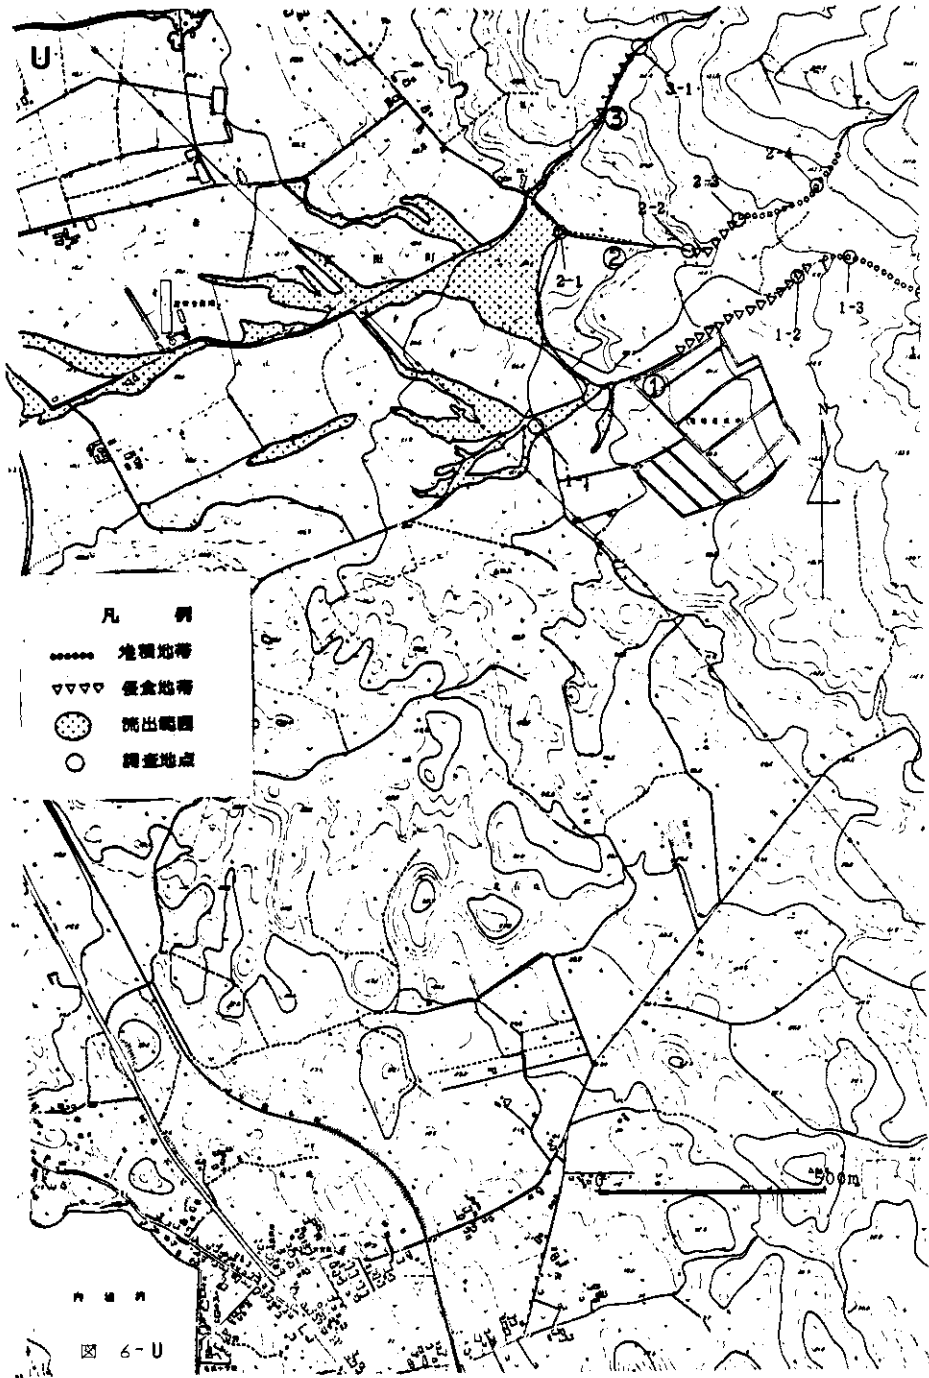
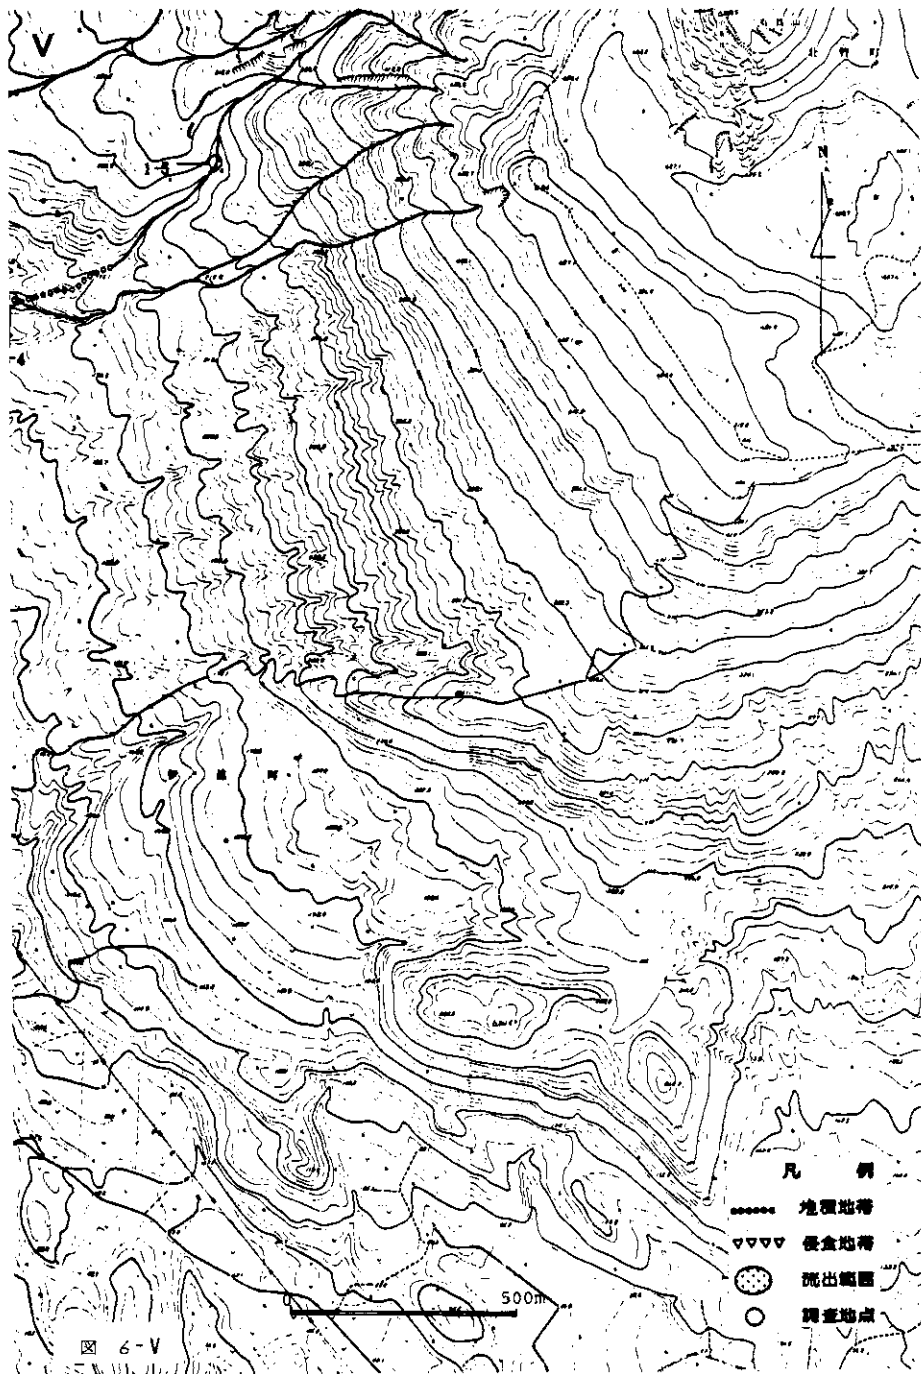
図 6 1977 年有珠山噴火による泥流の分布判読図

b 沢は主流路長約 1.6 km, 集水面積約 0.7 km², 平均傾斜 9 度の小溪流である。中・上流部の山腹には 1 m 以上の降灰があり、下流部も 30 cm 前後の降灰範囲にはいつている。沢の最上流部は、降灰量 2 m 前後と極めて大量で植生はほとんど枯死状態となっている。図 6-T, A b-b は外輪山尾根直下の地表状況であるが、急傾斜であるため、降下堆積物の移動が始まっているのが観察される。これより下方 A b-5 付近の山腹斜面においては、リル侵食がみられ、(幅 15 cm, 深さ 10~15 cm) 降下堆積物の上層の火山灰層が侵食を受けている。これらのリル侵食は A b-4 付近で集まって、幅 1~1.5 m, 深さ 0.5~1 m ほどのガリー状侵食となり、さらに下方へ発達していくのが認められる。A b-3 付近では、ガリー状の侵食が数条集まって泥流の水みち状を呈しており、降灰後から調査時期までの間に、小規模な泥流が数回発生したものと推定される。

泥流の流出により、A b-2 付近には大量の軽石が河道いっぱい堆積しており、これまでに発生した泥流はこの地点で勢いを失って、水と土砂の分離を起こしたと考えられる。しかし、上流部の侵食状況からみてもまだに本格的な泥流の発生には至っておらず、現在まで

のところ支流，山腹からの土砂供給も比較的少ないことを考えると，今後降雨によるガリ侵食の進行にともない，上・中流域の土砂移動は今後次第に増大することが予想される。A b - 2 地点の下方には比高7 mほどの滝があり，これまでに発生した泥流は，この滝より下流へは及んでいないようである。さらに沢は滝の下流で傾斜が緩まり，A b - 1 地点で，谷幅も増してほとんど沼状になっており，断層地形に基づく小尾根状の小起伏によって谷は閉ざされている。すなわちこの沼状地は断層変動による隆起で谷がせばめられ，この間は天然のダム地形をなしている。したがって，泥流発生時においても，泥流は一時的にはこのダム状地形（沼状地）に停帯すると考えられる。
