# 1977年有珠山噴火による降灰及び泥流 (による)被害調査資料

Data on the Damage caused by the Fall Ash and Mud Flows  
due to the Eruption of Usu Volcano in 1977

By  
Teiji Kumagai (Ed.)

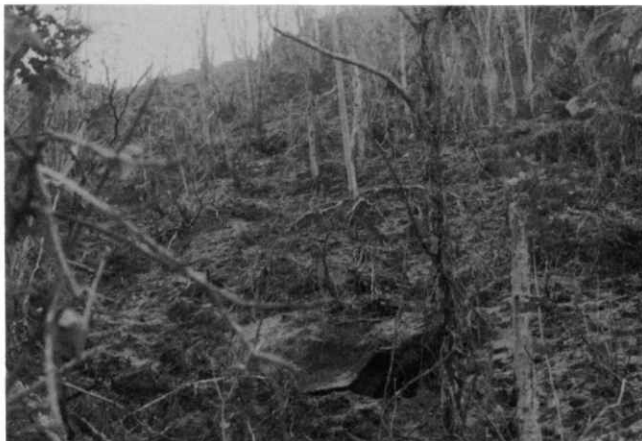
A a - 3  
a の沢最上流部のガレ場。  
降下堆積物は少なく、リ  
ルの発達も見られない。

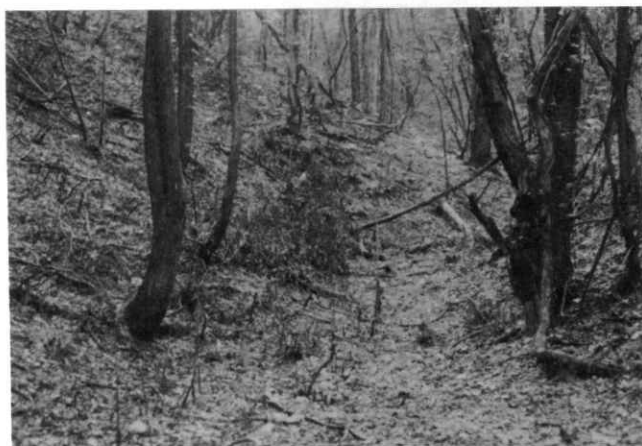
A a - 2  
中流部の河床状況。  
上流からの土砂供給はな  
く、安定している。

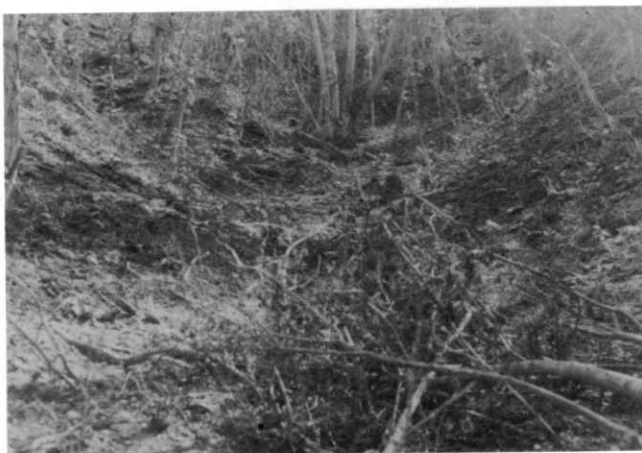
A a - 1  
下流部の河床状況。  
降下堆積物はわずかで、  
ほとんど移動は認められ  
ない。

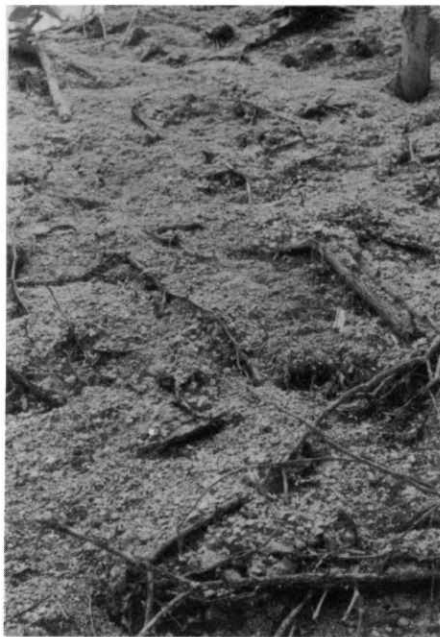
Ab - 6

A 地区 b の沢の最上流部。  
尾根付近の地表状況。降  
下堆積物の移動が始まっ  
ている。

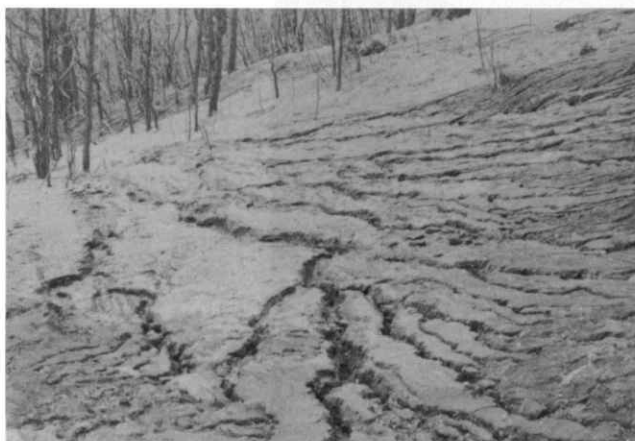
Ab - 5

斜面に発達したリル。  
深さは10~15cm程度。

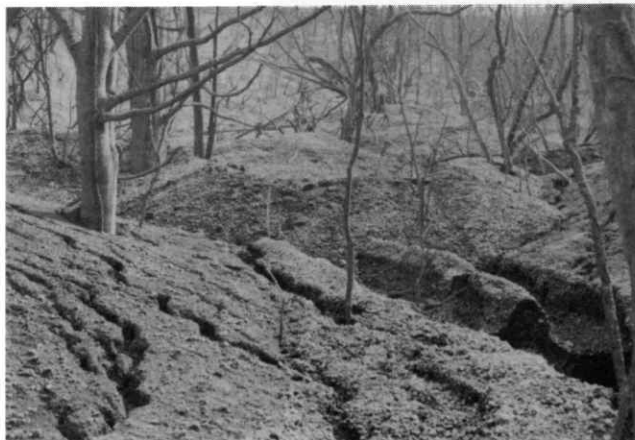
Ab - 4

上流部で上記のリルが集  
まってガリーを形成して  
いる。

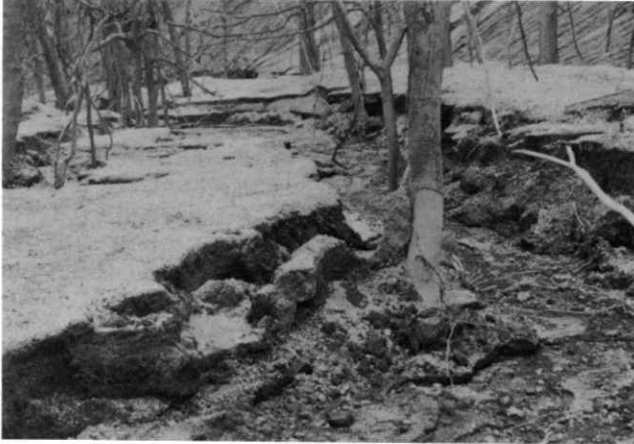
Ab-3  
中流部の泥流の水みち跡。  
樹皮がはぎとられ泥流の  
激しさを物語っている。

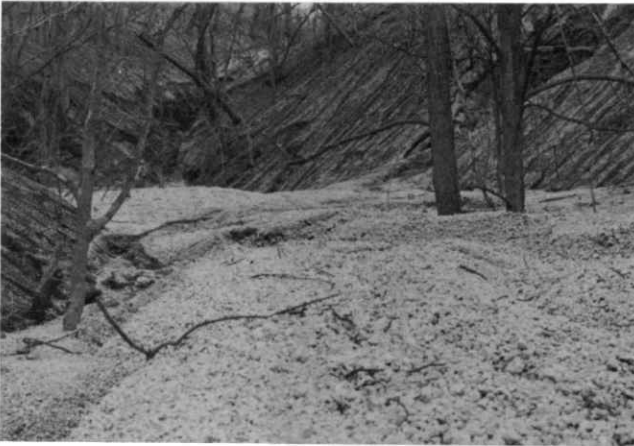
Ab-2  
中流部の河床状況。  
軽石が2~3mの厚さで  
再堆積している。

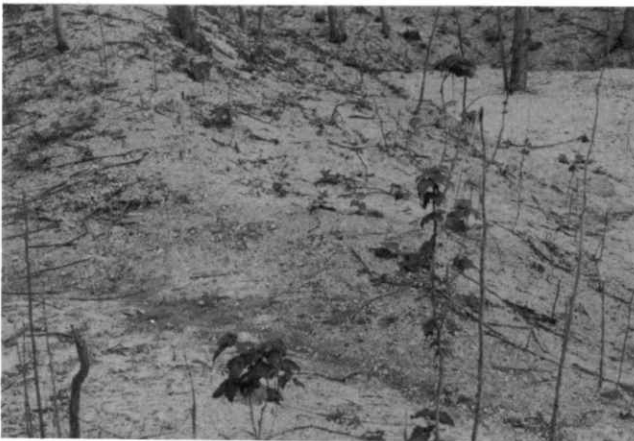
Ab-1  
断層状の起伏が流出路を  
さえぎっており、上流側  
からの土砂はここで移動  
を停止している。

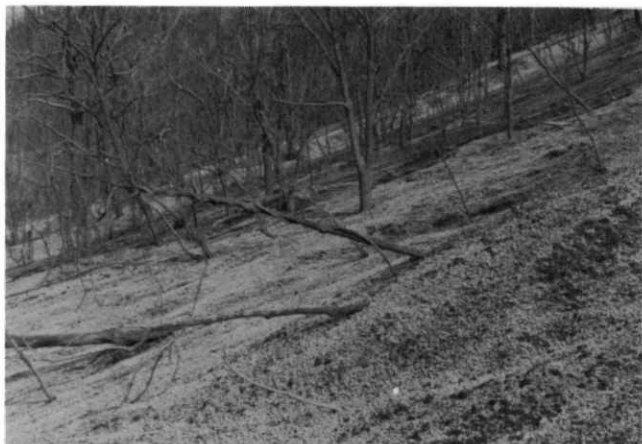
B - 6

上流部の山腹の状況。  
最上層の火山灰はすでに  
流出しており、下層の軽  
石層が移動しはじめてい  
る。

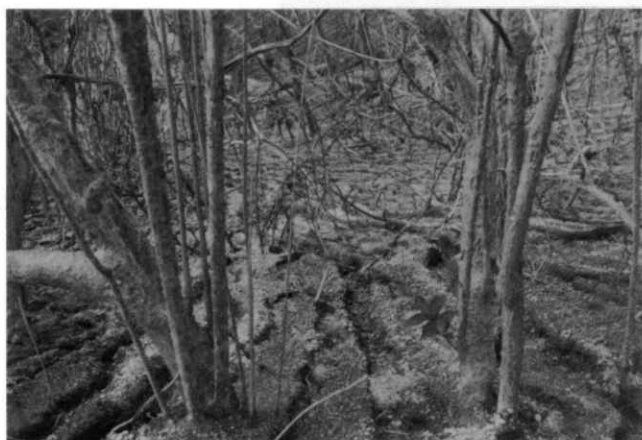
B - 5

沢の上流部、山腹からは、  
リルによって土砂が供給  
されている。

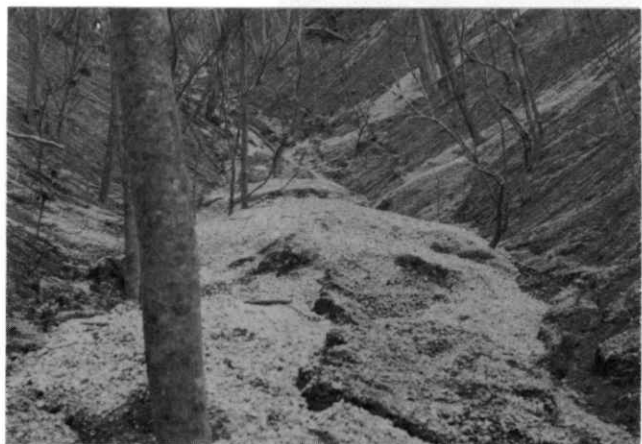
B - 4

上流部の河床状況。  
河道一杯に軽石が再堆積  
している。河道巾は約 4  
m である。

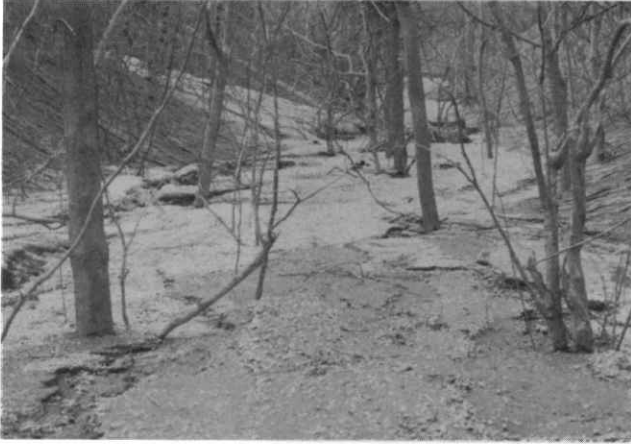
B - 3  
中流部の河床状況。  
堆積物上に数回の泥流の  
流下痕が認められる。山  
腹からの土砂供給も盛ん  
である。

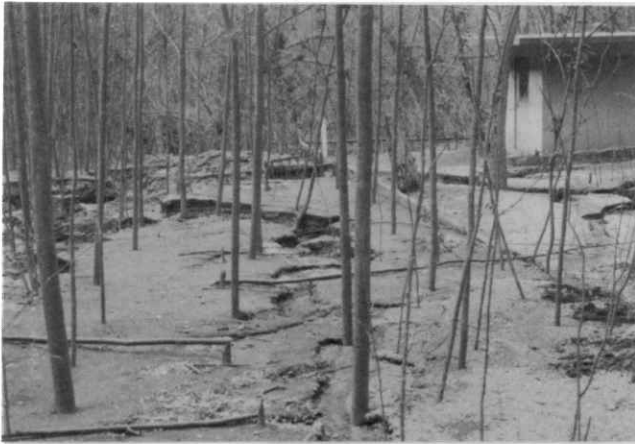
B - 2  
下流のポンプ小屋付近の  
河床状況。埋まったフェ  
ンスから考えて、1 m以  
上の降下堆積物が存在す  
ると推定される。

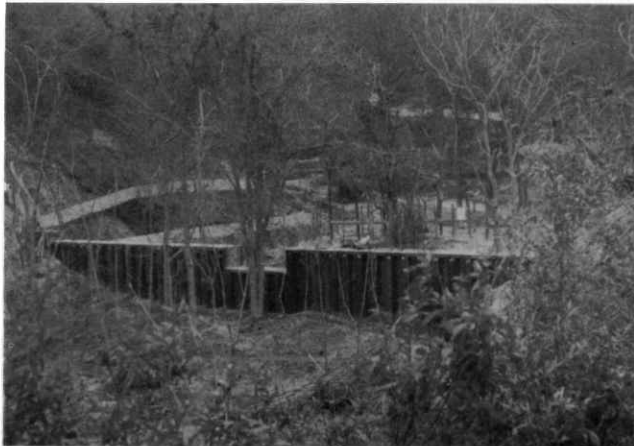
B - 1  
下流部ですすめられてい  
る砂防ダム工事。山腹に  
はフェンスが設置されて  
いる。

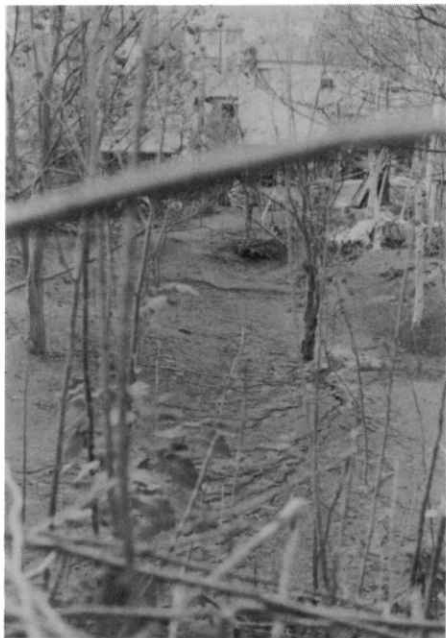
C - 1

金比羅山北西部。  
降下堆積物は 30cm 以上あり、流下を開始すると容易に住居地に達する状況にある。

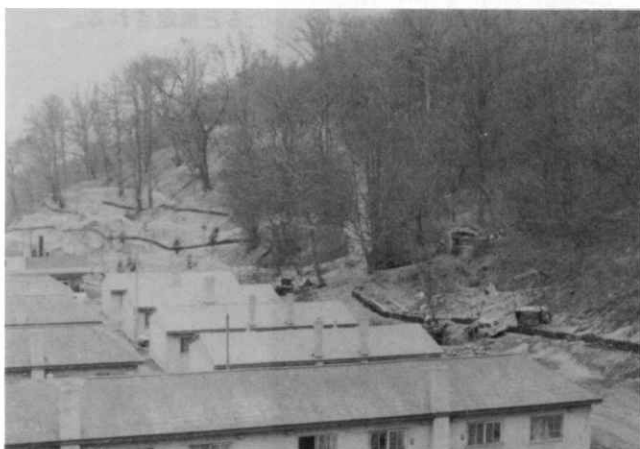
C - 2

木の実団地付近の山腹状況。降下堆積物は 50cm 以上あり、降雨時による流下は必至である。現在山腹にフェンスを設置して、土砂移動を防止している。

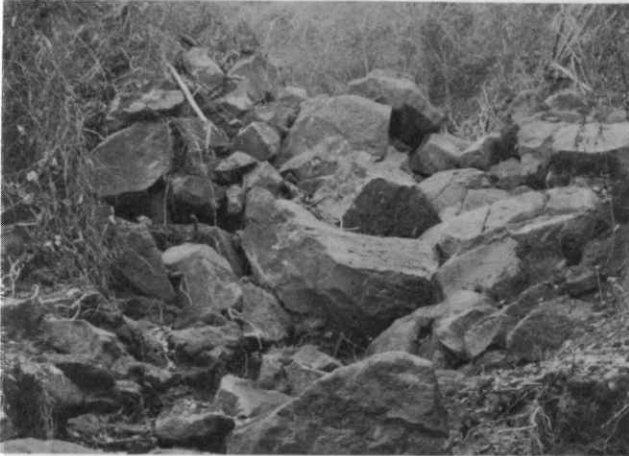
1-5  
上流部の河床状況。  
河床に1×1m大の礫が  
大量に押し出されている。  
この状態が最上流部まで  
続いている。

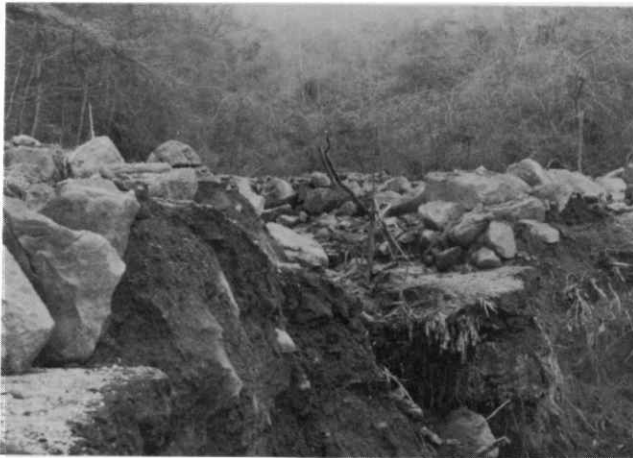
1-4

中流部の谷幅の広くなっ  
た部分に、上流部からの  
礫が堆積している。河床  
幅は25~30m位である。

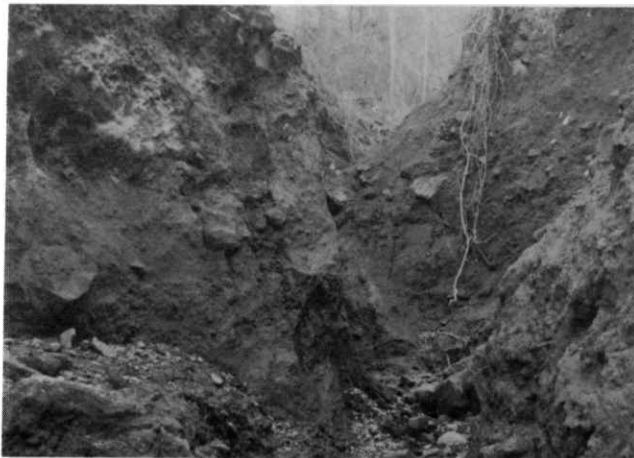
1-3

上記堆積地帯の下流側か  
ら始まる侵食 粘土質の  
火山灰であり、流水に対  
する抵抗が極めて小さい。

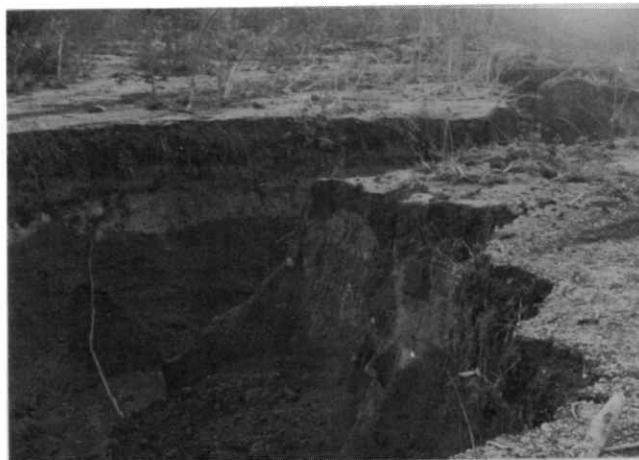
1 - 2

この辺りは河床勾配が緩く過去の泥流の堆積地である。この堆積地が今回の泥流で再侵食されている。流路は約深さ 3 m × 幅 2.5 m である。

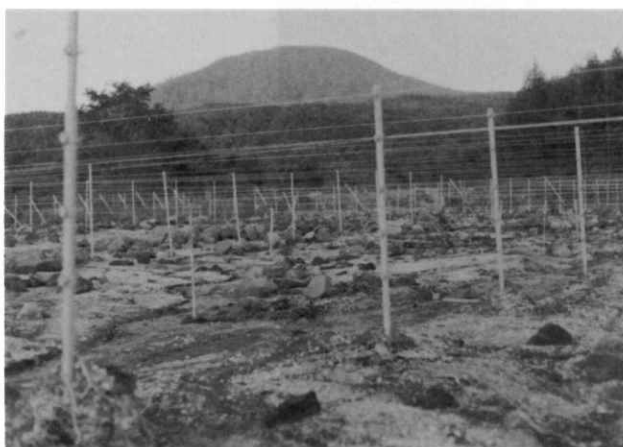
1 - 1

果樹園に流出した泥流痕。堆積は薄いが、礫 (φ 50 ~ 70 cm) の供給が多い。

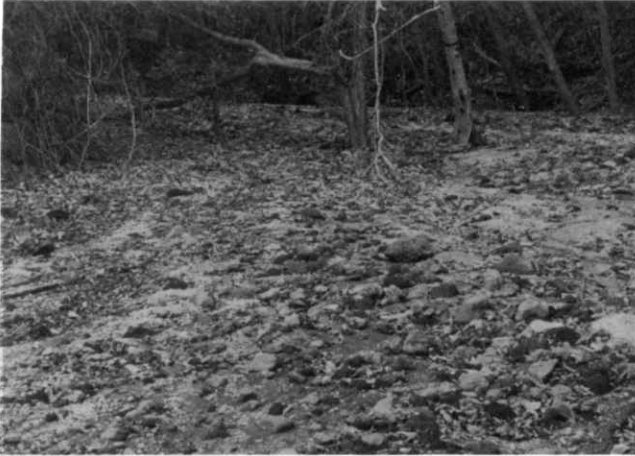
2-4

中流部の河床状況。  
大きな礫は少なく、 $20 \times 20$  cm大が主である。堆積深も薄く、せいぜい30~50 cmと考えられる。巨大な礫はこれより上流の河床で移動を停止している。

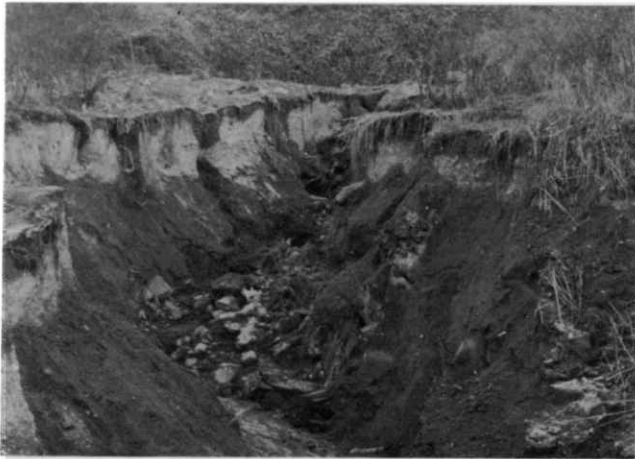
2-3

下流部には古い堆積地があり、ここでの侵食が著しい。再侵食地帯の最上流部。

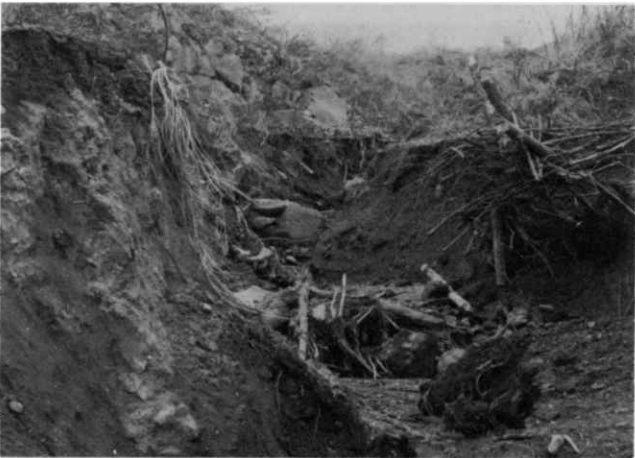
2-2

この再侵食地帯の下方に拡幅部があり、上流よりの土砂は一部堆積している。

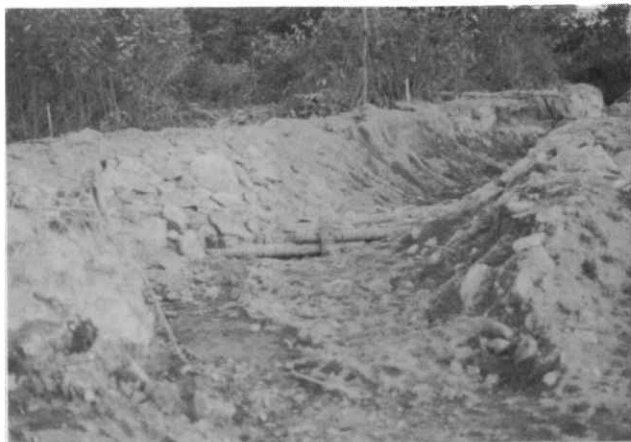
2 - 1

2の沢の泥流の流出部。  
下刻が著しく1.5mほど掘り下げられている。  
 $\phi 2m$ ほどの巨礫も運ばれてきており、これらはすぐ上部の旧堆積地から供給されたものと推定される。

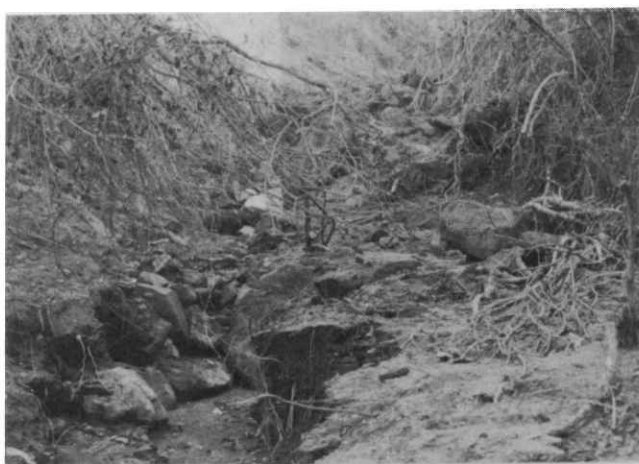
3 - 3

上流部の河床状況。  
礫、火山灰が多いが、比較的穏やかである。

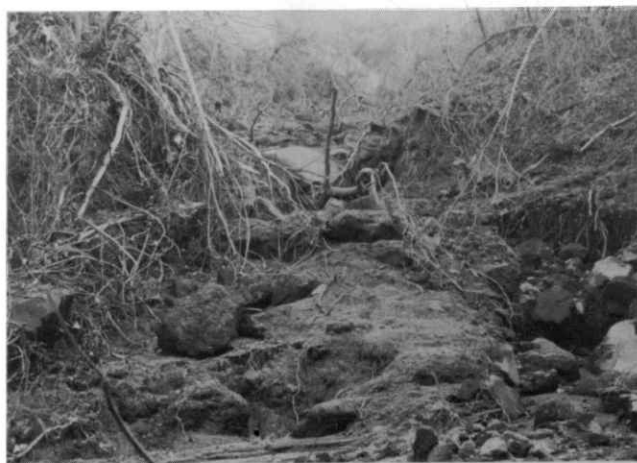
3 - 2

中流部の河床状況。  
河道幅5m前後で全体に火山灰の供給が多い。

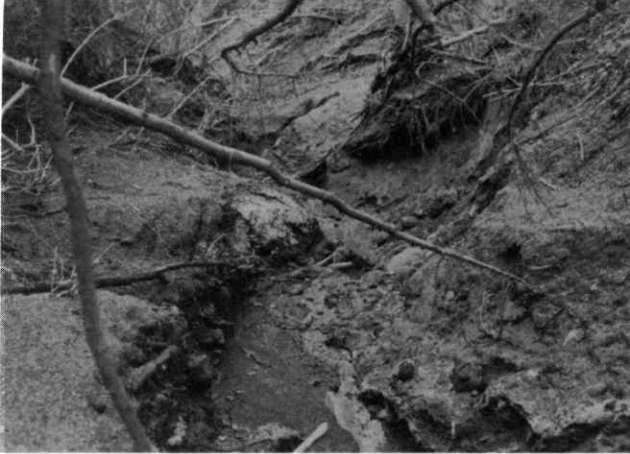
3 - 1  
旧堆積物を下刻して流路が形成されており、深い所で2 m以上掘り下げられている。このあたりはローム層が分布している。

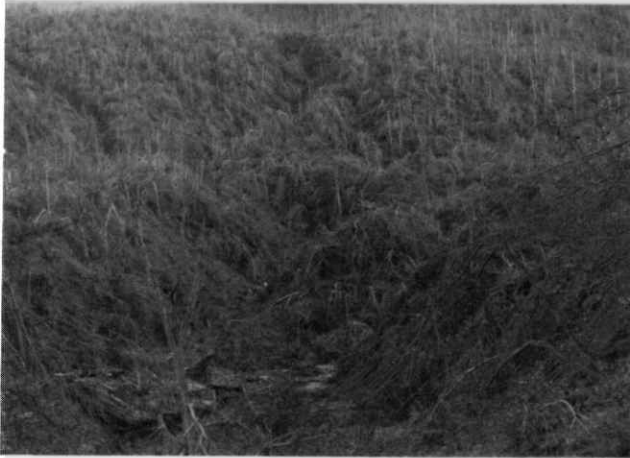
4 - 4  
4の沢上流部、西山南西山腹の植生被害状況。ほとんど全ての樹木が、倒伏・折損している。

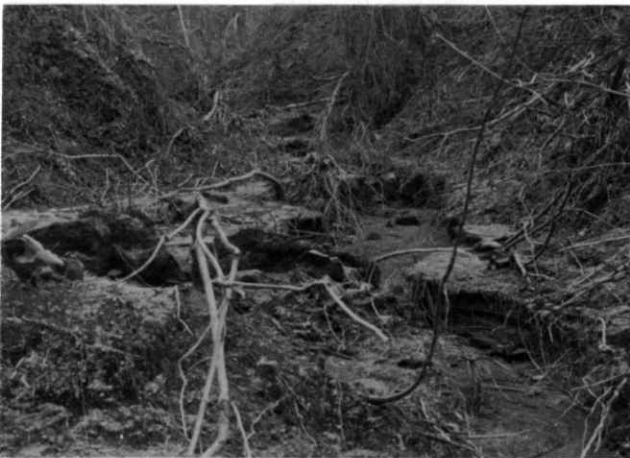
4 - 4  
4の沢上流部の河床状況。礫は少なく火山灰の堆積が比較的多い(山腹で15 cm)。

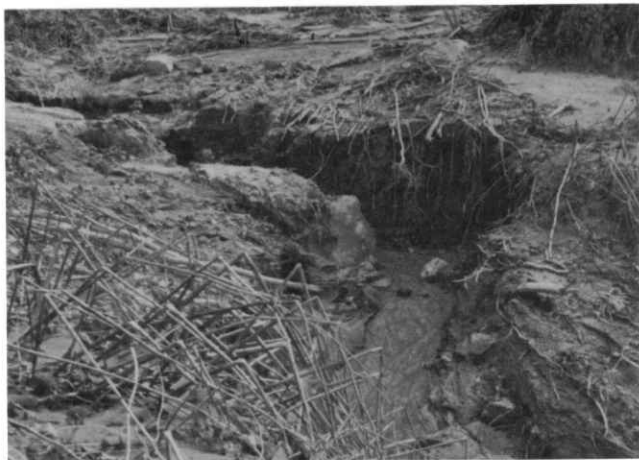
4 - 3  
道と沢の交叉部で下流側からガリーが形成されている。

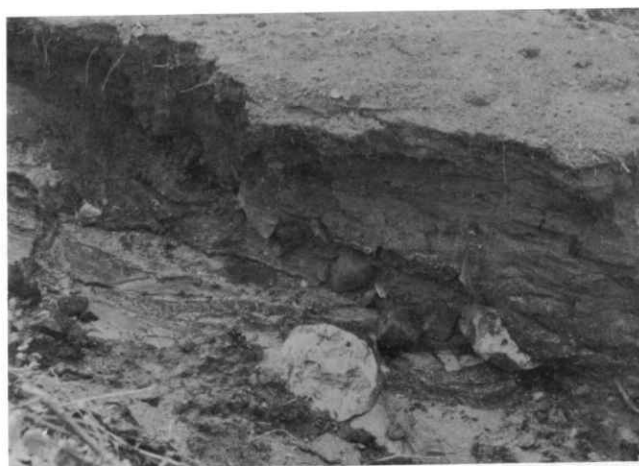
4 - 2  
下流の旧堆積地で形成されたガリー侵食，巾 1.5 m 深さ 1.5 m 程である。

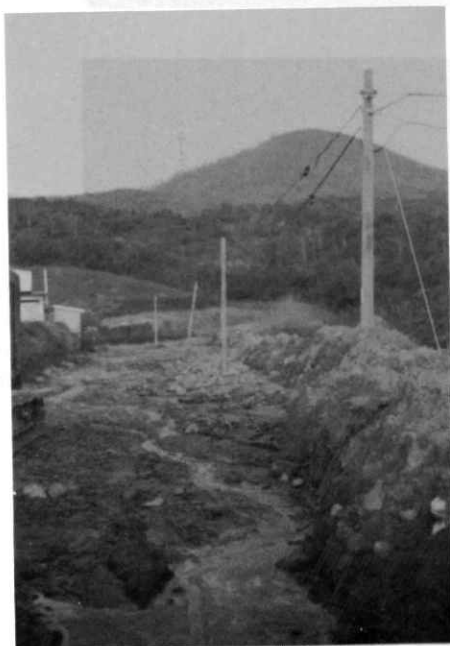
4 - 1  
道路を河道として流出した，4の沢の泥流痕。道路からはずれた部分では，深いガリーを刻んでいる。
