昭和58年(1983年)三宅島噴火による火山災害

国立防災科学技術センター

Disasters Caused by Activities of Miyakejima Volcano in 1983

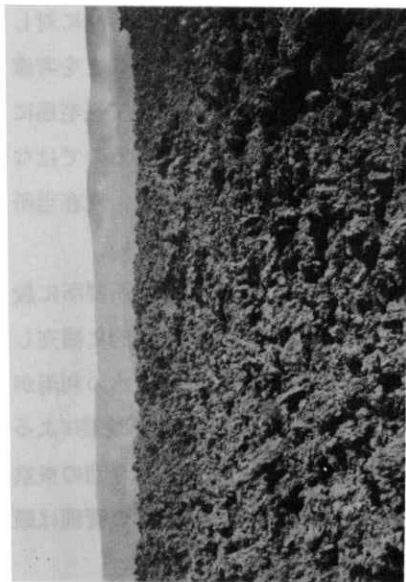
写真2 発泡著しいアア熔岩流。阿古集落の大部分はこの下になった。

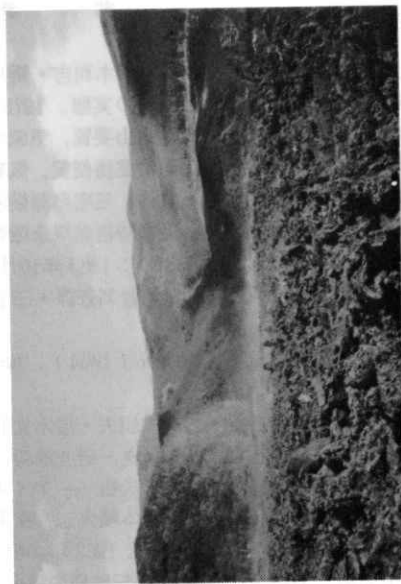
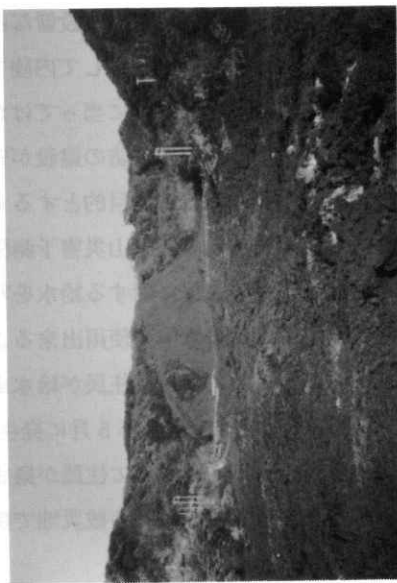
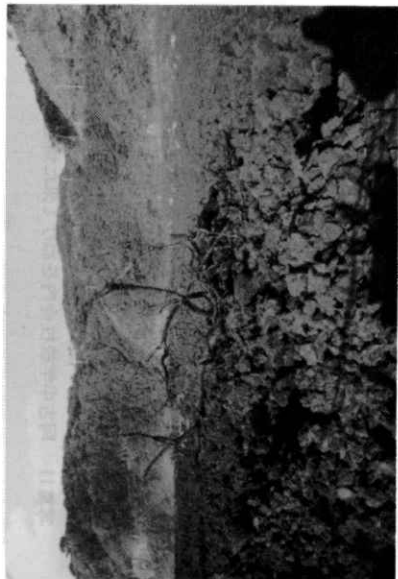
写真3 4 5 熔岩の流下した様子。熔岩流沿いの樹木は熱のため立ち枯れている。

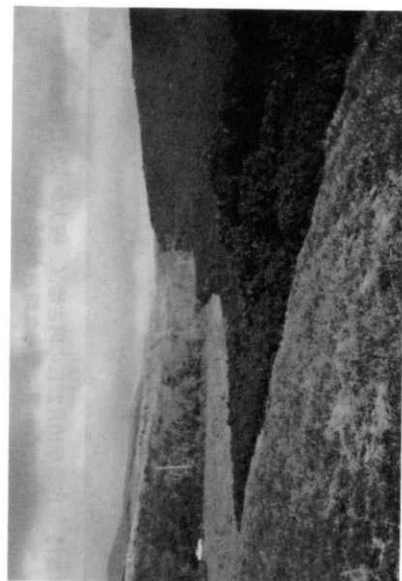
写真6 雄山中腹の村宮牧場付近。熔岩流沿いでも草は樹木ほど熱の影響を受けていない。

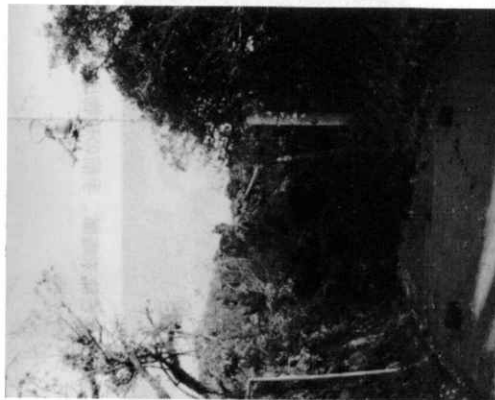
写真7 林道雄山環状線を走行していたら、突然、目の前に熔岩が出現し、道をふさがれてしまった。

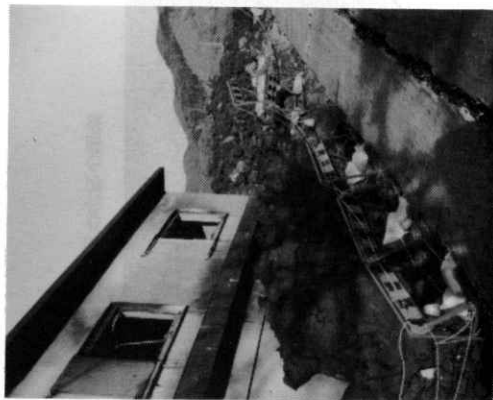
写真8 阿古地区の熔岩流末端部、写真の家付近で熔岩流は止まったが、家の内部は焼失。右側に見えるのは鉄板を敷いた仮設道路。

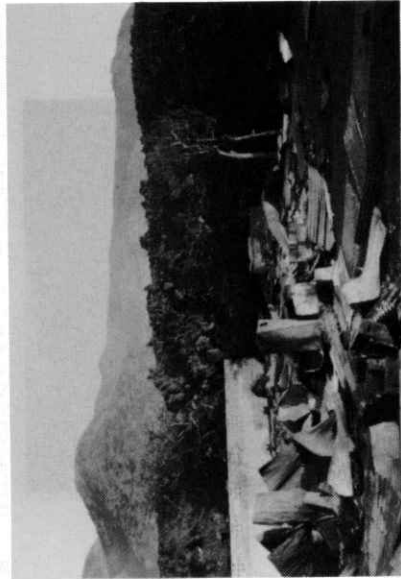
写真9 阿古地区の熔岩流末端部。手前の建物は輻射熱で焼失したものと考えられる。

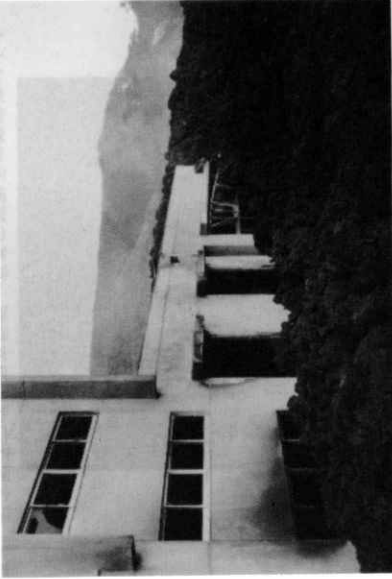
写真10 熔岩で埋った阿古中学校の建物

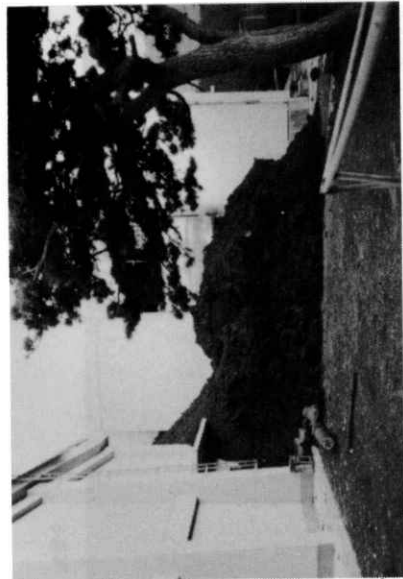
写真11 阿古中学校校舎内をぬけて来た熔岩流。

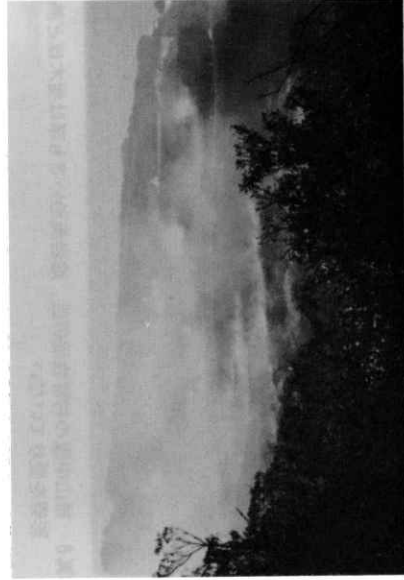
写真12 1983年10月27日の阿古地区。噴火から24日経過しているが、余熱のためか雨に当たった熔岩から水蒸気が立昇っている。

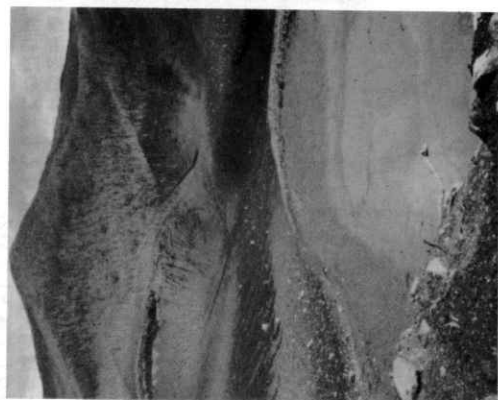
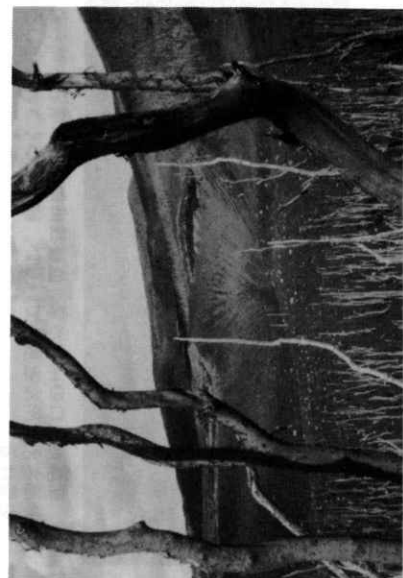
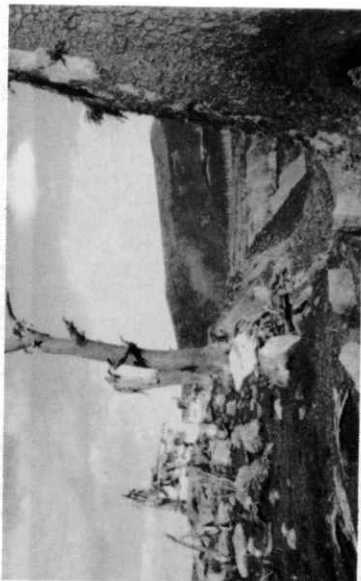
写真13 14 15 新澤池火口(仮称)外輪上の噴石,左側の破壊された建物は,新澤池展望台近くにあった公衆便所.

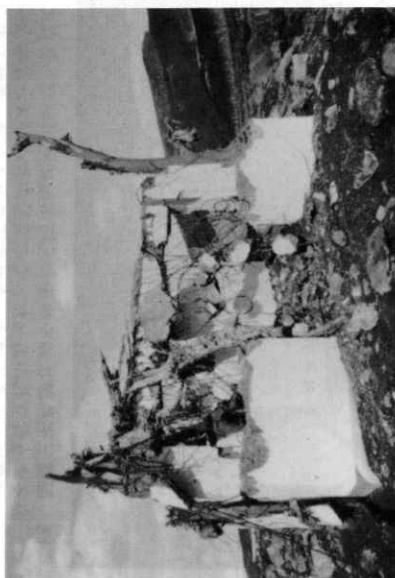
写真16 写真15の公衆便所の破壊された姿.噴石のすざまさが良く判る.

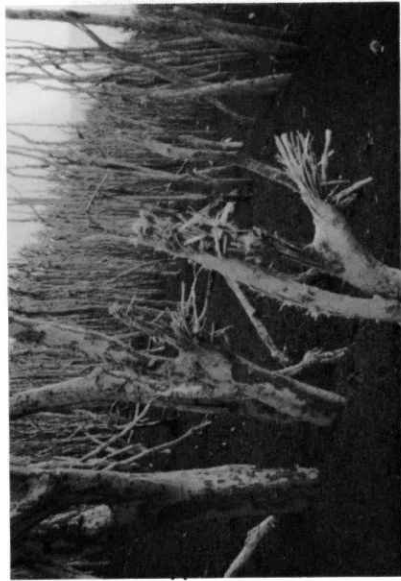
写真17 主幹を残して、あとは噴石等火山放出物により落されてしまった。手前の木は主幹部も裂けている。新瀧池付近。

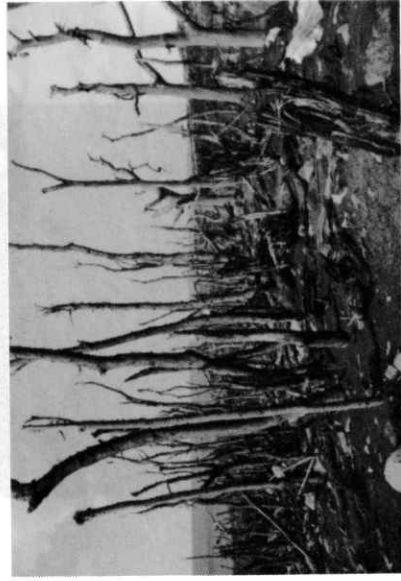
写真19 火山弾、噴石等放出物によって主幹部を破壊された樹木。右側に新瀧池火口がわずかに見える。この辺りは、火山弾と噴石が混交して落下している。

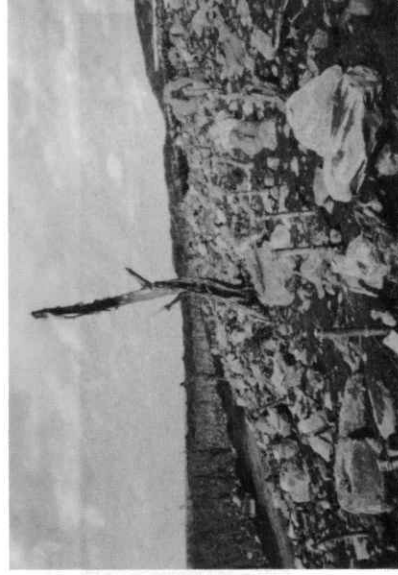
写真20 新瀧池火口の南側地域。直径数mにも及ぶ噴石も見られ、主幹部さえも殆んど残っていない。破壊しつくされたという感じを受ける。

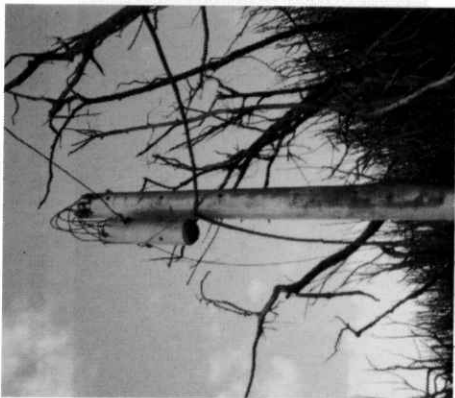
写真21 新澤池付近の火山弾あるいは噴石によって折られたコンクリート製の電信柱

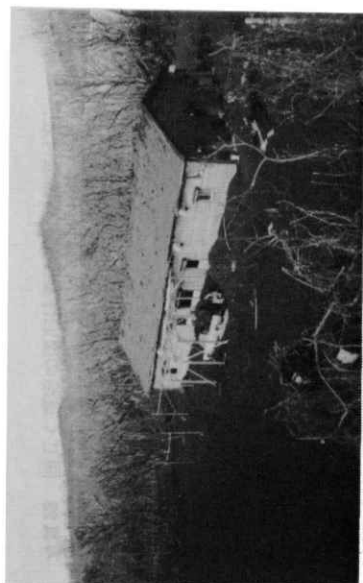
写真22 新澤池火口から約500 mに位置する作業小屋?火山放出物により屋根に穴があいている。小屋の前面に黒く堆積しているのはスコリヤ。

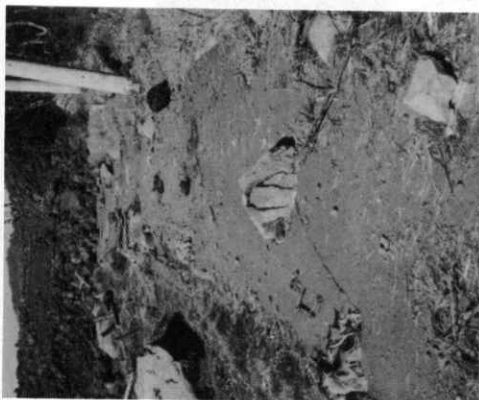
写真24 アスファルトで舗装された歩道につきささった噴石。新澤池と薄木のほぼ中間地点、前方に熔岩流が見える。ここでも都道三宅島環状線が寸断されている。

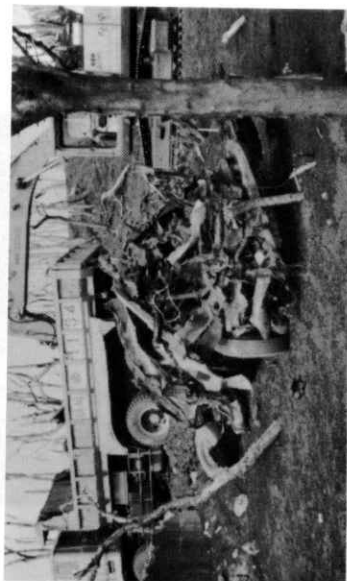
写真23 火山放出物により破壊された車の残骸。後方に見えるのは道路の復旧工事中のダンプカーとパワーシャベル。

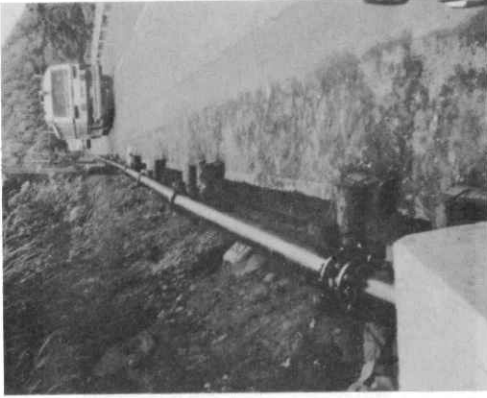
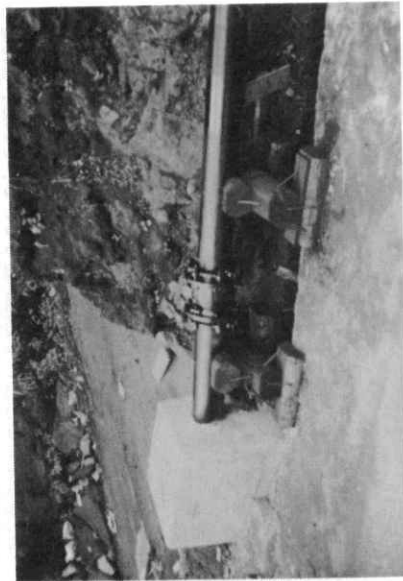
写真34 35 地表に設置された給水管。地中に埋設するよりは速く復旧できる。車輦等で破壊されなければ良いが、今回の火山活動によって三宅島では地殻変動がみられないから良いが、1977年有珠山噴火のような地殻変動が発生すると接手部分をフレキシブルにしなければならぬ。

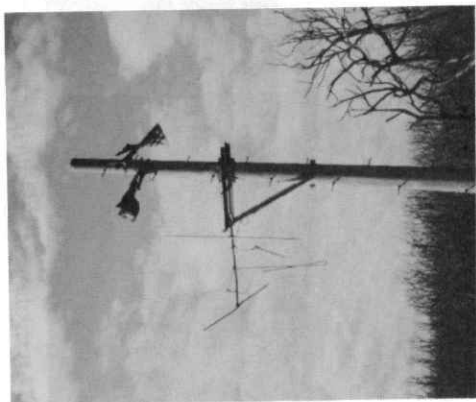
写真42 住民の避難に活躍した防災行政無線も噴石等火山放出物により破壊されてしまった。

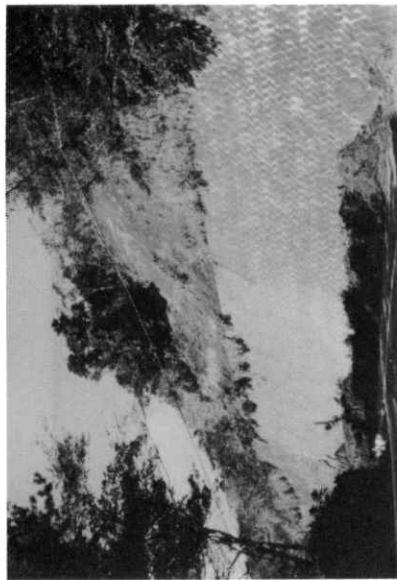
写真43 郡道三宅島環状線の伊ヶ谷空栗橋の北約400m付近に発生した崩壊（位置は図6の1地点、以下同じ）

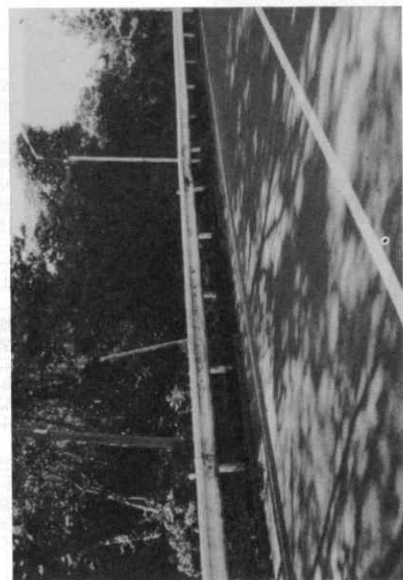
写真44 写真43の崩土によってガードレールに痕跡があるので、崩壊時には、ここまで流出したことがよく判かる。

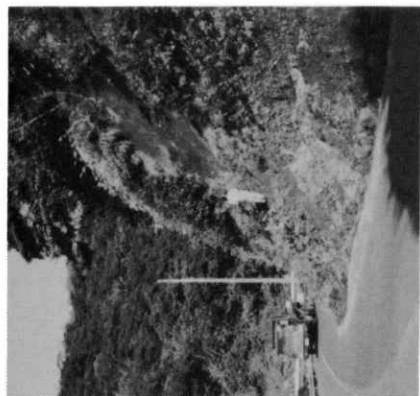
写真46 写真45の崩壊に隣接して発生した崩壊

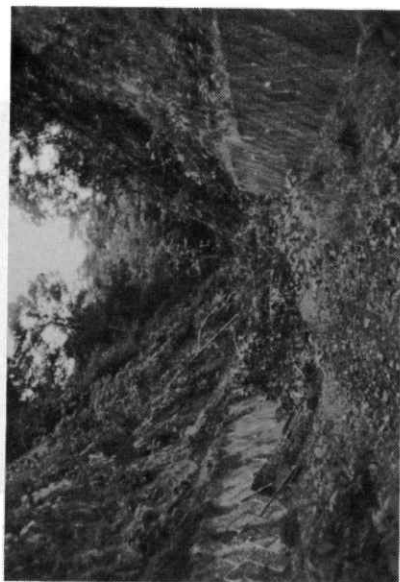
写真48 雄山林道環状線を塞ぐ崩壊による崩土

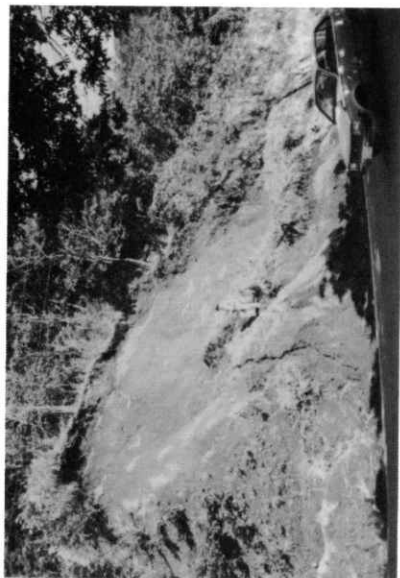
写真45 都道三宅島環状線の伊ヶ谷から阿古にいくほぼ中間に発生した崩壊（図6の2）

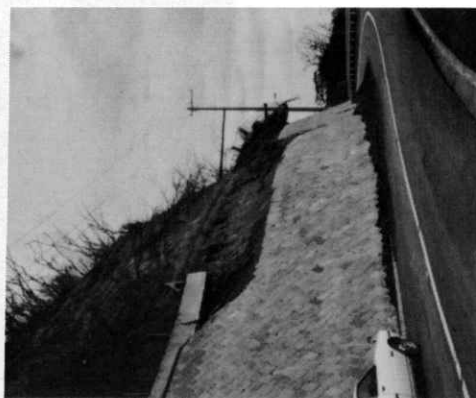
写真47 新滞池の東方約1.2kmの都道三宅島環状線に発生した崩壊（図6の4）
