火山専用空中赤外映像装置の開発研究 (第4報)
— ミラーテストピースの火山ガス暴露試験による
表面腐蝕状況の電子顕微鏡による観察 —

国立防災科学技術センター

**Developmental Study on New Airborne Multi-spectral
Scanner System Specifically Oriented to Thermal
Observation of Volcano (Fourth Report)**
— Observation of Corrosion on the Mirror Surfaces of
Test Pieces Due to Exposure in Volcanic
Gasses by Means of Electron Microscope —

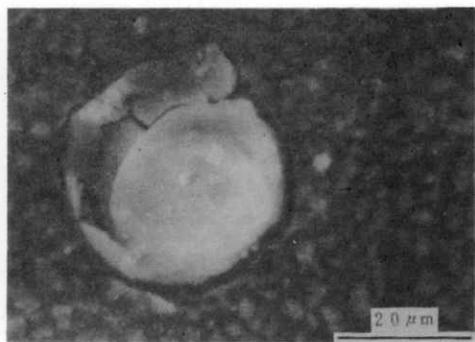
非暴露、HFガス定濃度(10 ppm)3時間暴露後30日、及びSO₂ガス定濃度(100 ppm)3時間暴露30日の3試料については、写真1, 2, 3に見る如く全般に表面は滑らかで、ガスによる表面腐蝕はみられない。この試料の反射率測定結果は、第1報に述べているが、反射率の劣化は、HF、SO₂ガス暴露試料において、可視域の短波長帯に多少表われており、0.4μmで12%程度、0.55μmで8%程度、0.7μmで4%程度の劣化となっている。

写真3 MMS-1 (SO₂ 定濃度3時間暴露後30日), No.18, 傾斜12.5°

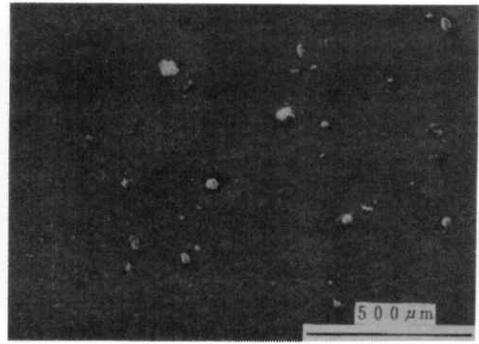
暴露15日の試料No. 1, 2, 3には、肉眼で茶色に変色している部分が見えるので、変色の少ない部分とを電顕の倍率を上げながら比較観察した(写真4~8)。しかし、特に著しい違いはなく、凸部は白、凹部は黒く表現されており、その凸凹部の周辺及び凹部の内部に亀裂がみられる。また、表面全体にわたり、かなり微細な凹凸が観られる。

写真4 MMS-2 (春田山, 15日), No.1, 変色部分

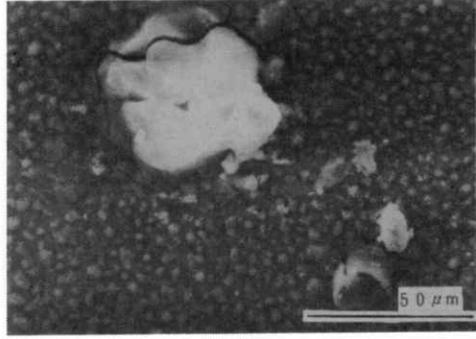
ヒビ割れの状況等の表面の状態は傾斜をかけた電顕による観察で可成り良く観察できる(写真9, 10)。

写真9 MMS-2 (春田山, 15日), No.1,
ヒビ割れの状況
Photo.9 MMS-2 (Harutayama 15 days)
No.1, a cracked state

写真10 MMS-2 (春田山, 15日), No.1,
No.2, ヒビ割れの状況
Photo.10 MMS-2 (Harutayama 15 days)
No.1, No.2, a part of cracked state

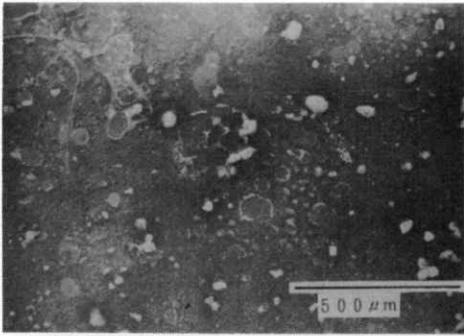
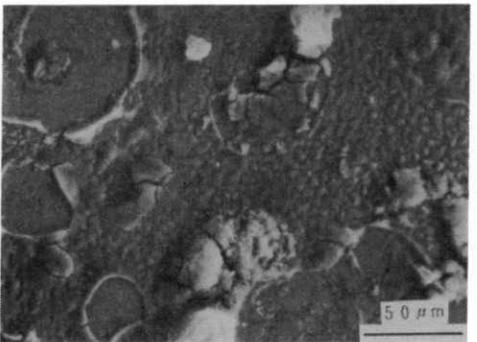
暴露日数がMMS-2の2倍の30日であるため、×100でもMMS-3の試料表面はMMS-2のそれに比して可成り荒れた様子が観察される。

白色の凸部、黒色の凹部は、MMS-2では孤立的に散在しているが、MMS-3では数が多くなり規模も拡大して、連続あるいは集団的になっており、亀裂も大きくなっている。

写真11 MMS-3(春田山, 30日), No.4,
傾斜撮影による様子の変化 ×100
Photo 11 MMS-3 (Harutayama 30 days)
No.4, effect on state observation
due to inclination, ×100.

写真12 MMS-3(春田山, 30日), No.4,
傾斜撮影による様子の変化 ×600
Photo 12 MMS-3 (Harutayama 30 days)
No.4, effect on state observation
due to inclination, ×600.

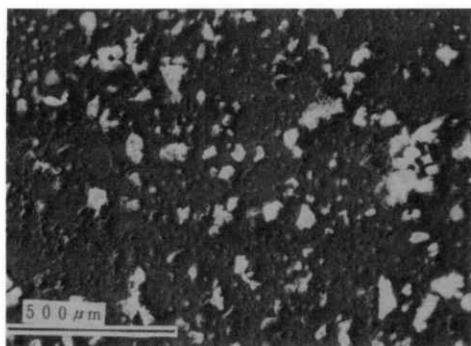
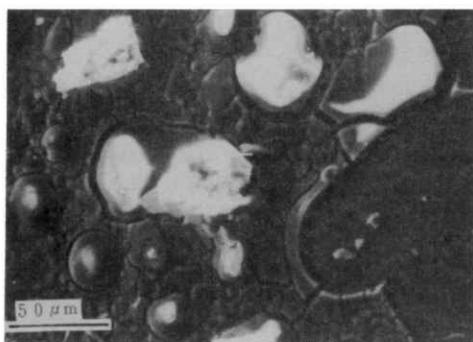
写真 14 MMS-3 (春田山, 30日), No.5,
表面の損傷が大と思われる部分,
傾斜 12.5°

写真 15 MMS-3 (春田山, 30日), No. 6,
傾斜 30°

写真 16 MMS-3 (春田山, 30日), No. 6,
白点の集団部分, 水平

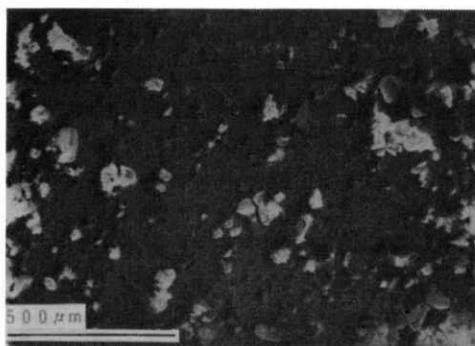
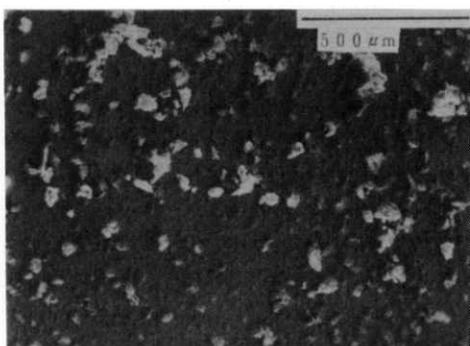
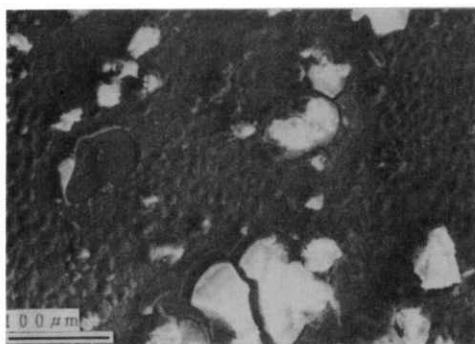
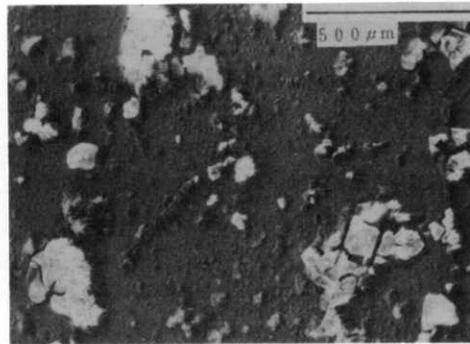
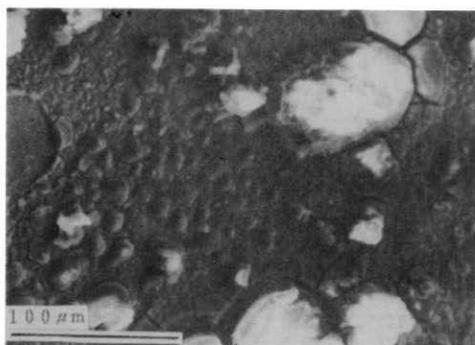
MMS-4, 5, 6、即ち暴露日数45日、59日、90日の×100の写真で見ると、MMS-4と5とではあまり差がないように見えるが、MMS-6となると凸部は更に密に集積しておりMMS-3で観察された凹部が不明瞭か或は少なくなっているように見える。MMS-2とMMS-5及び6の×1,000の写真と比較すると、表面の凸凹の形状は後者は著しく大きくなっており、亀裂も拡大している。

写真 17 MMS-4 (春田山, 45日), No. 7,
傾斜30°

写真 18 MMS-4 (春田山, 45日), No. 8,
No.9, ×100, 傾斜30°

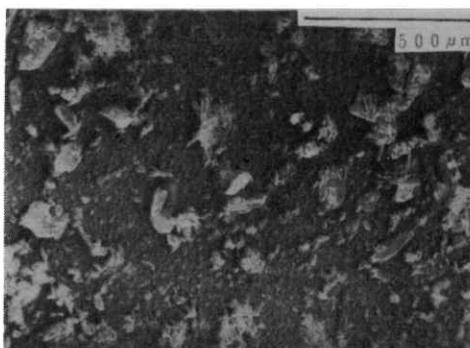
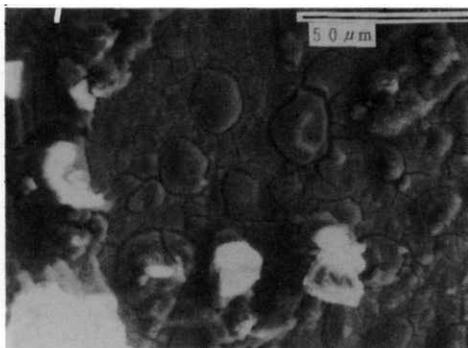
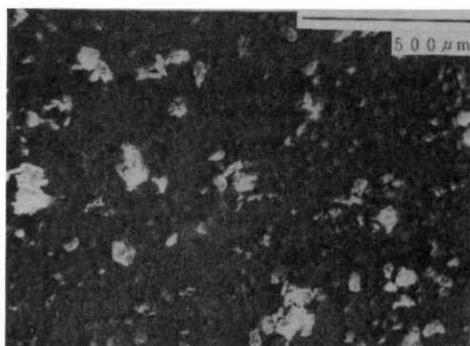
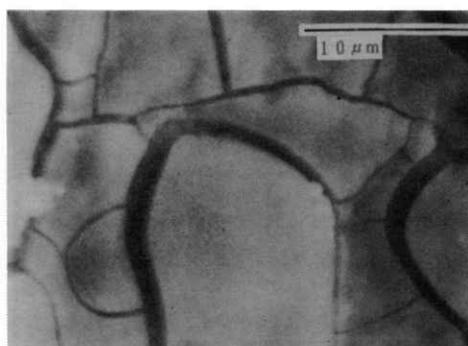
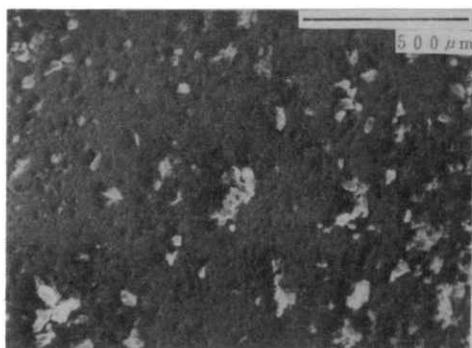
写真 19 MMS-5 (春田山, 59日), No.10, 11, 12, ×100, 傾斜30°
 Photo 19 MMS-5 (Harutayama 59 days) No.10, 11, 12, ×100, inc. 30°.

写真 20 MMS-5 (春田山, 59日), No.12 における凹状場所の拡大
 Photo 20 MMS-5 (Harutayama 59 days) No.12, Magnified uneven part.

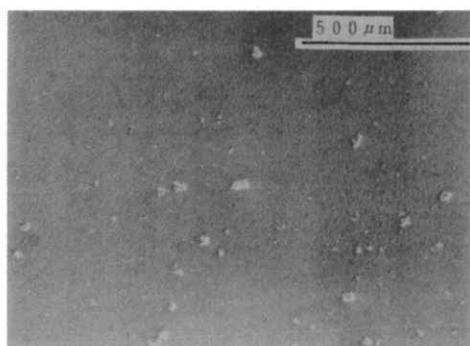
距離が春田山より遠く、火山ガスの影響が少ないためか、MMS-7はMMS-2(春田山15日)

と同じく、付着物は少ないが表面の凹凸はMMS - 2の場合より大である。またMMS - 8とMMS - 5(春田山59日)では、前者の方が表面付着物や凹凸は細かい。以上の結果に対応して、第1報の反射率測定結果は、MMS - 3, 5, 6の反射率に対して、やや大となっている。

写真 23 MMS-7 (黒神, 30日), No.16,
変色部分

写真 24 MMS-7 (黒神, 30日), No.16,
変色の少ない部分

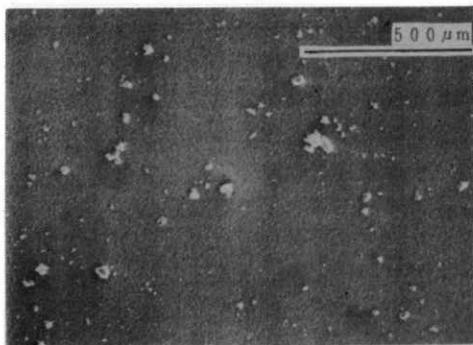
写真 25 MMS-7 (黒神, 30日), No.16,

写真 26 MMS-8 (黒神, 59日), No.17,

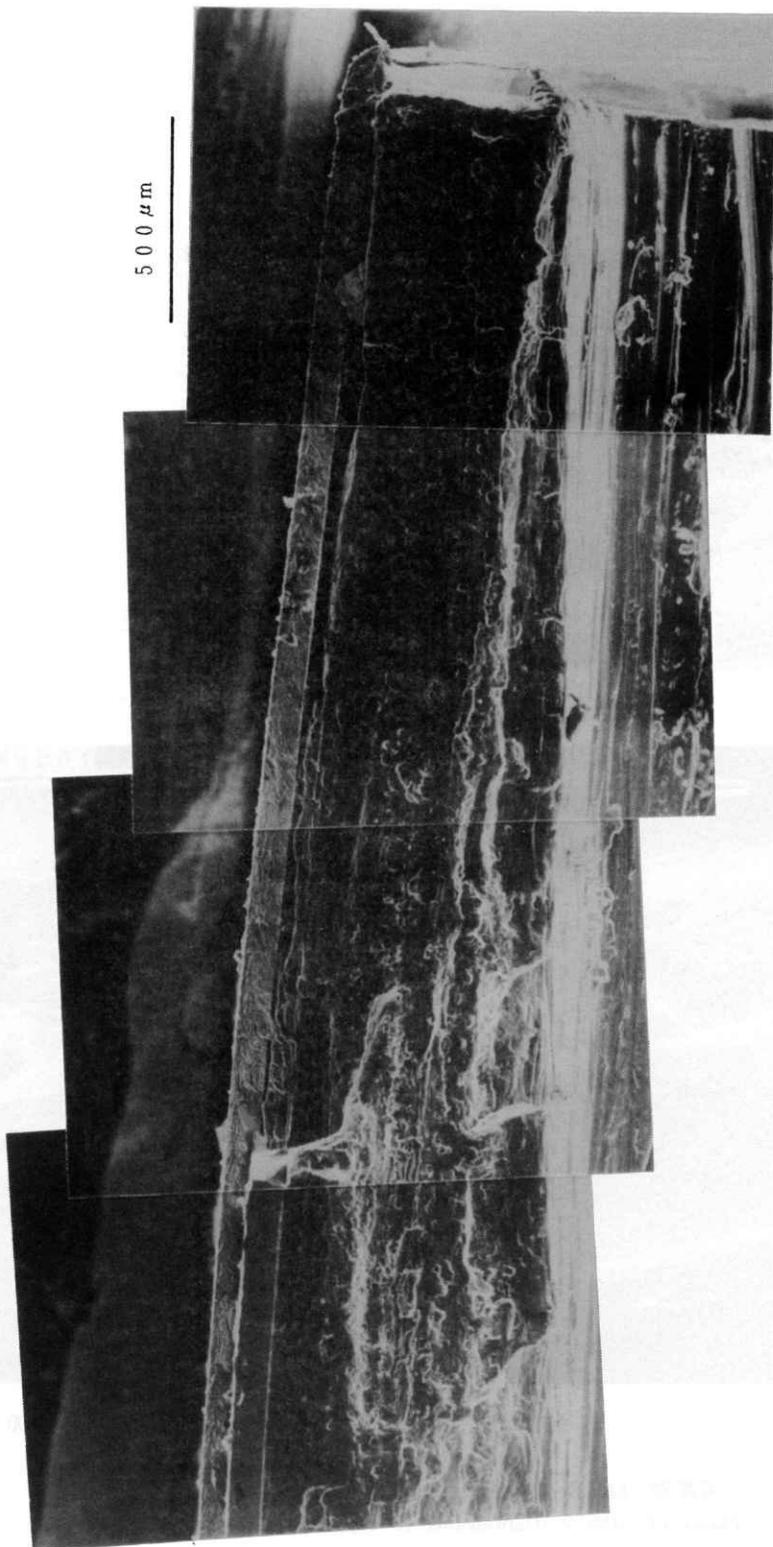
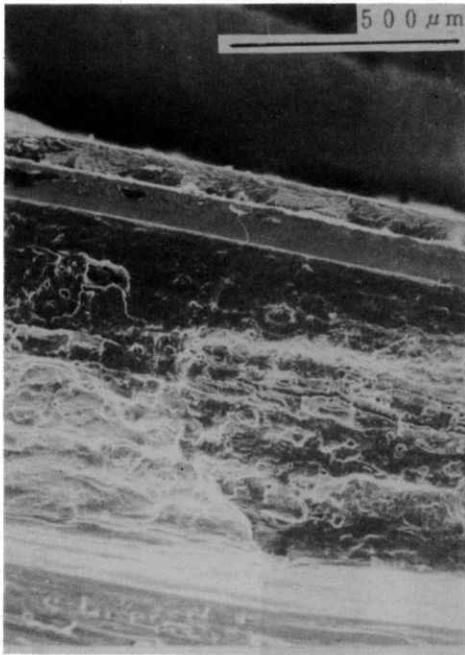
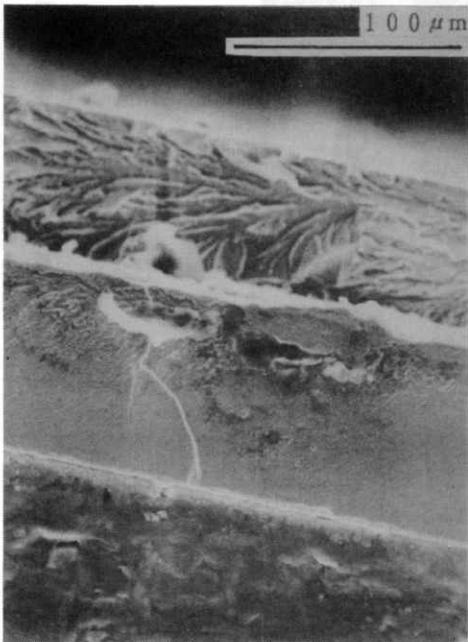
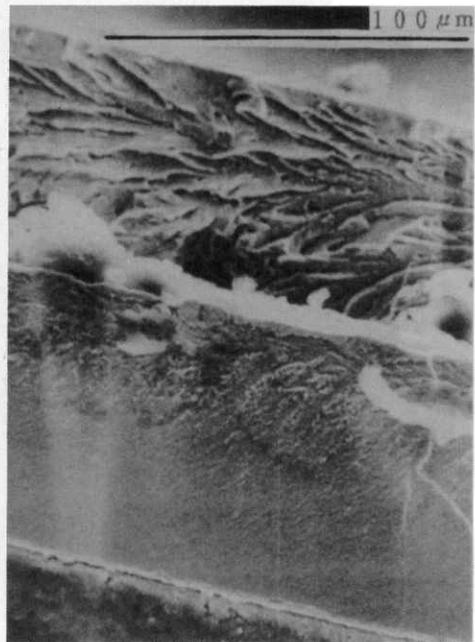
写真31 MMC-2 (春田山, 15日), No.1, $\times 100$, 水平
Photo 31 MMC-2 (Hamayama 15 days) No.1, $\times 100$, level.

MMC-1(非暴露)とMMC-2を比較すると、ニッケル層表面に付着物がMMC-2の場合観察されるが、ニッケル層の強い腐蝕は×800の写真でもみられない。しかし、ニッケル層が暴露試験中に剥離した面には、表層と同じ様な付着物がみられる。従って表面観察で表面を覆った凹凸は、ニッケル表層を覆って付着した物質及び軽度の腐蝕によるとみられる模様が観察される。

写真 32 MMC-2 (春田山, 15日), No.1, 水平
Photo 32 MMC-2 (Harutayama 15 days) No.1, level.

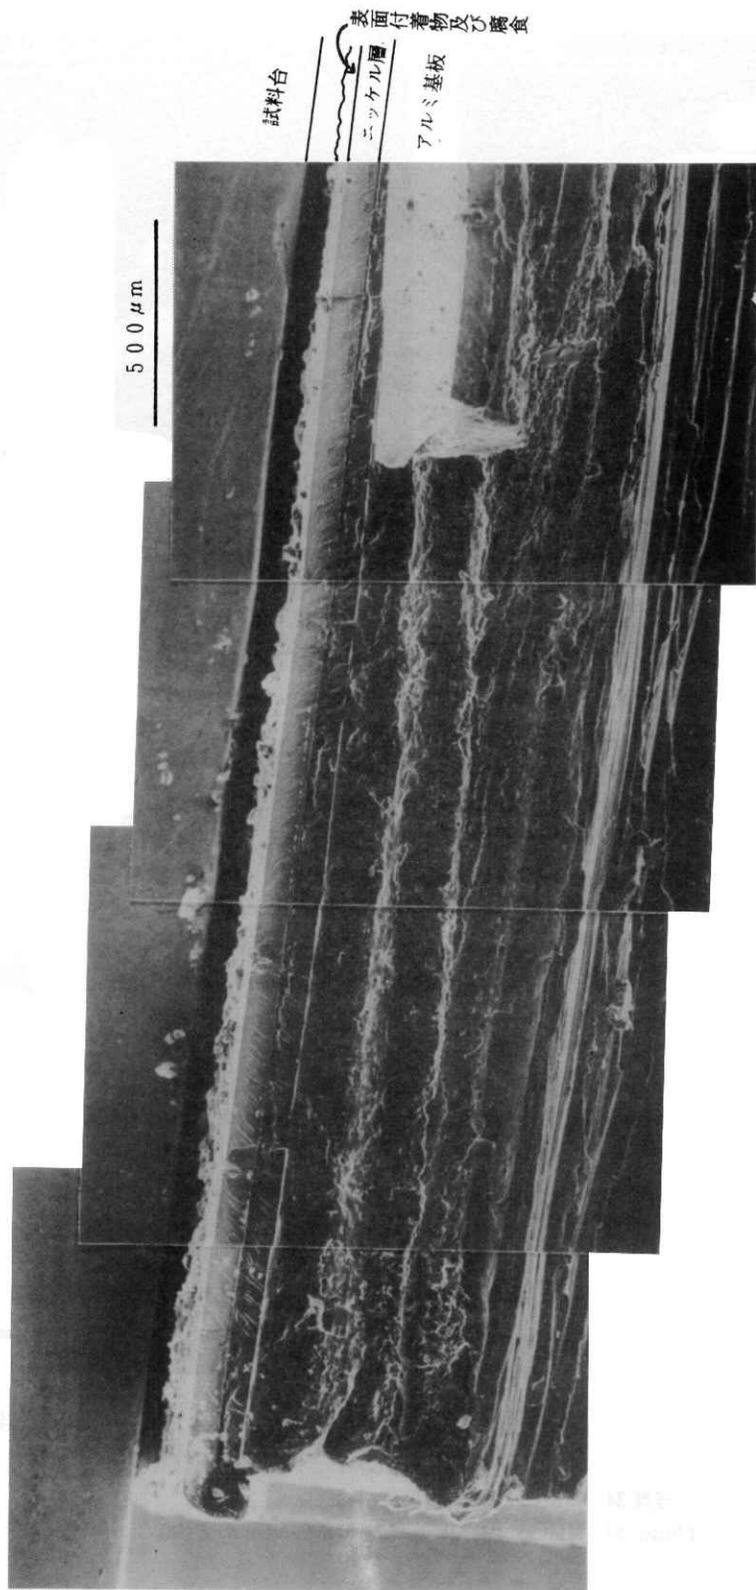
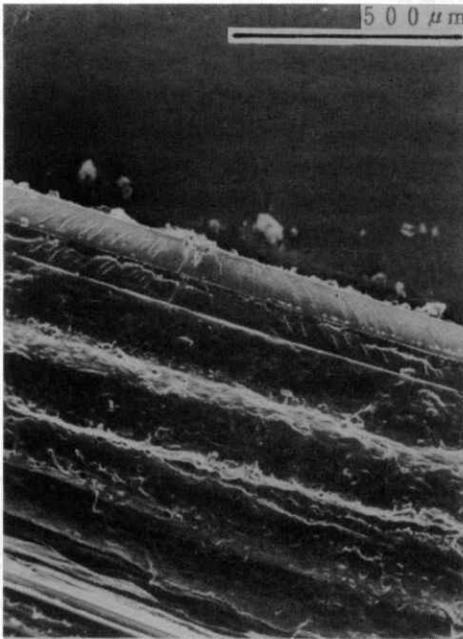
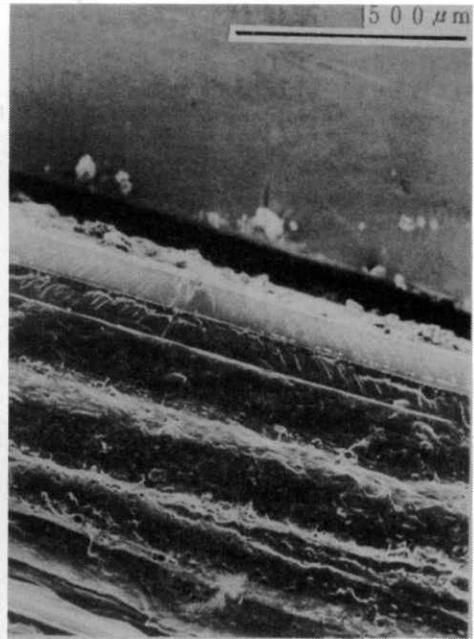
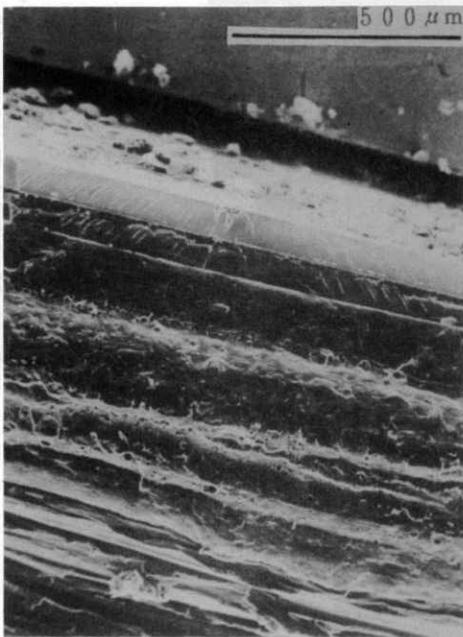
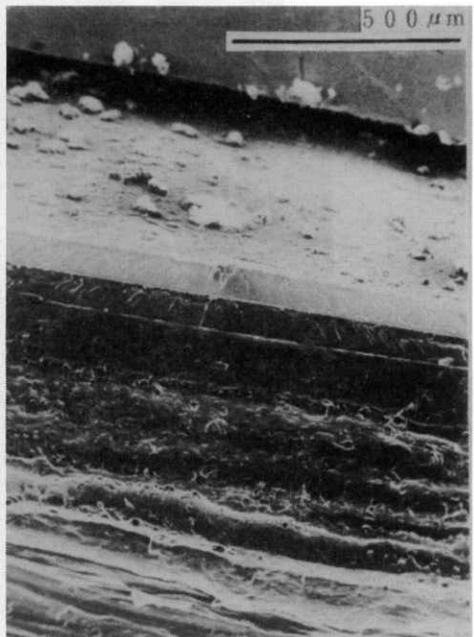
写真 33 MMC-3 (春田山, 30日), No.5, $\times 100$, 水平
Photo 33 MMC-3 (Harutayama 30 days) No.5, $\times 100$, level.

MMC - 3の場合は、ニッケル層表面に著しい付着物の集積がみられる他、ニッケル層に腐蝕が進出し損傷している箇所がみられ、そこは表面観察で凹部に相当する箇所であることが観察される。また表面の平滑さは、付着物によるばかりでなく、全般的腐蝕により失われているように見える。

写真 34 MMC-3 (春田山, 30日), No.5, $\times 100$

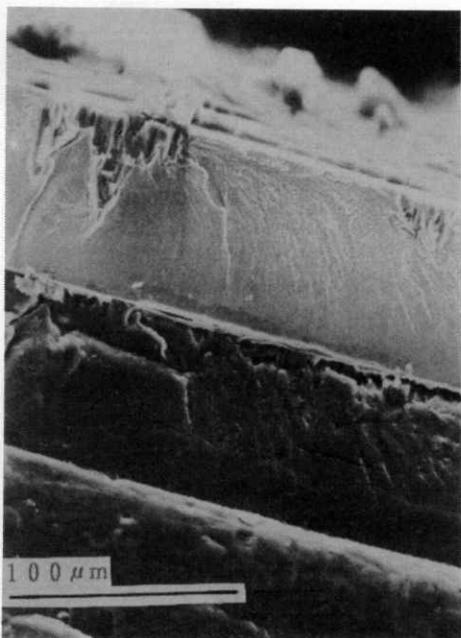
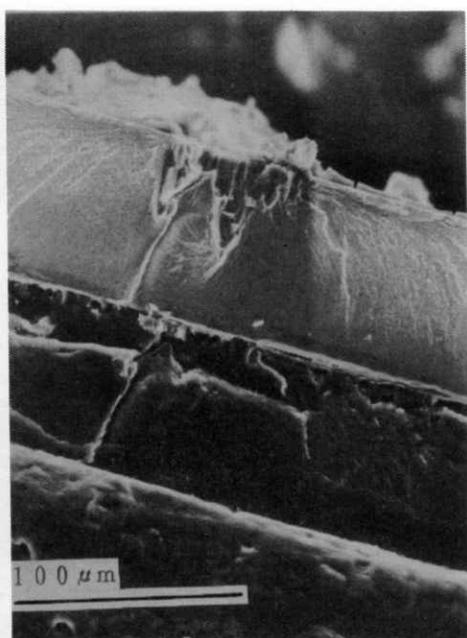
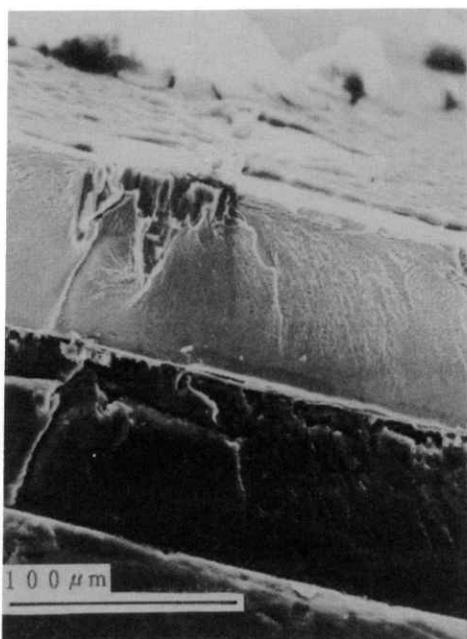
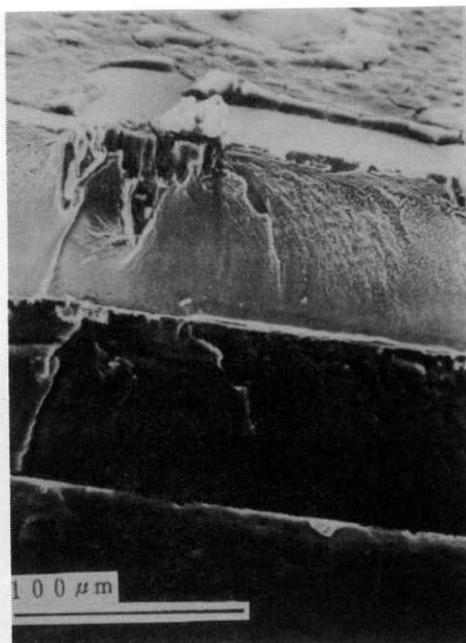
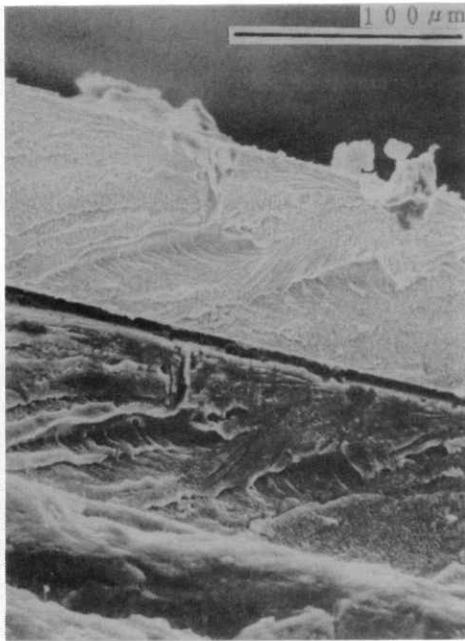
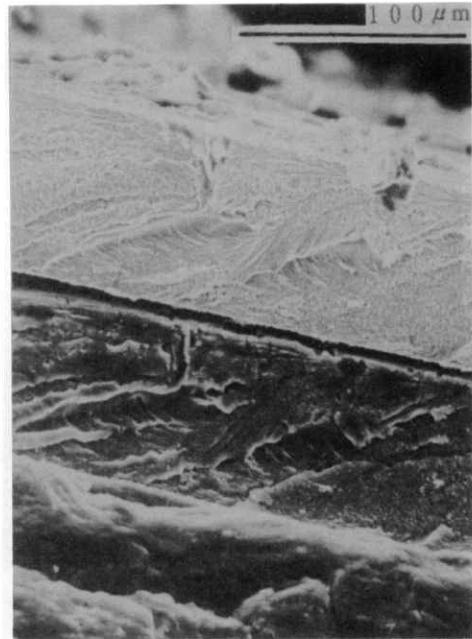
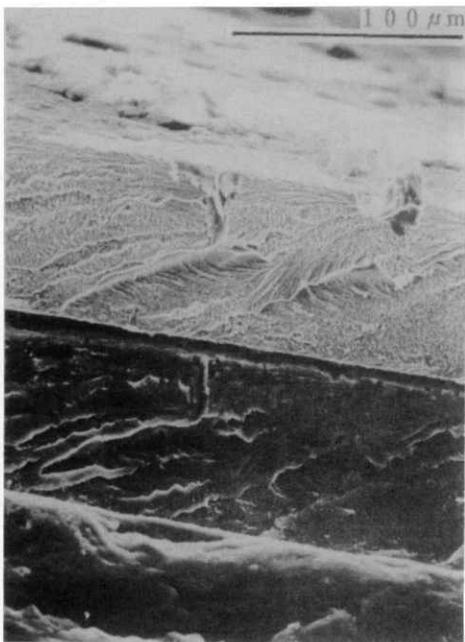
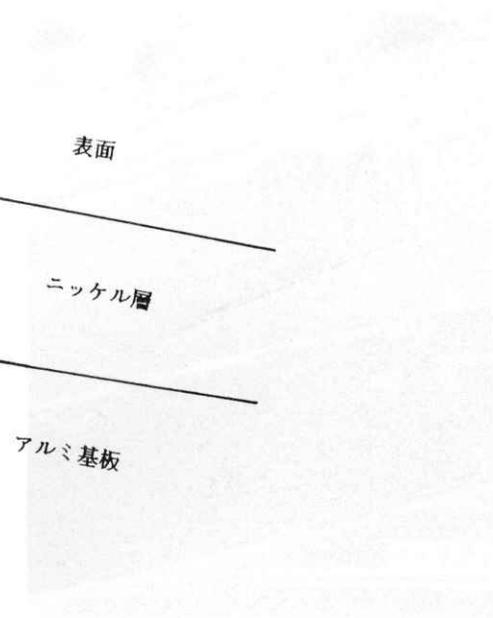
写真 35 MMC-3 (春田山, 30日), No.5, ×500
Photo 35 MMC-3 (Harutayama 30 days) No.5, ×500.

写真 36 MMC-3 (春田山, 30日), No.5, 写真35と異なる場所, ×500
Photo 36 MMC-3 (Harutayama 30 days) No.5, an other place than indicated in Photo 35, ×500.

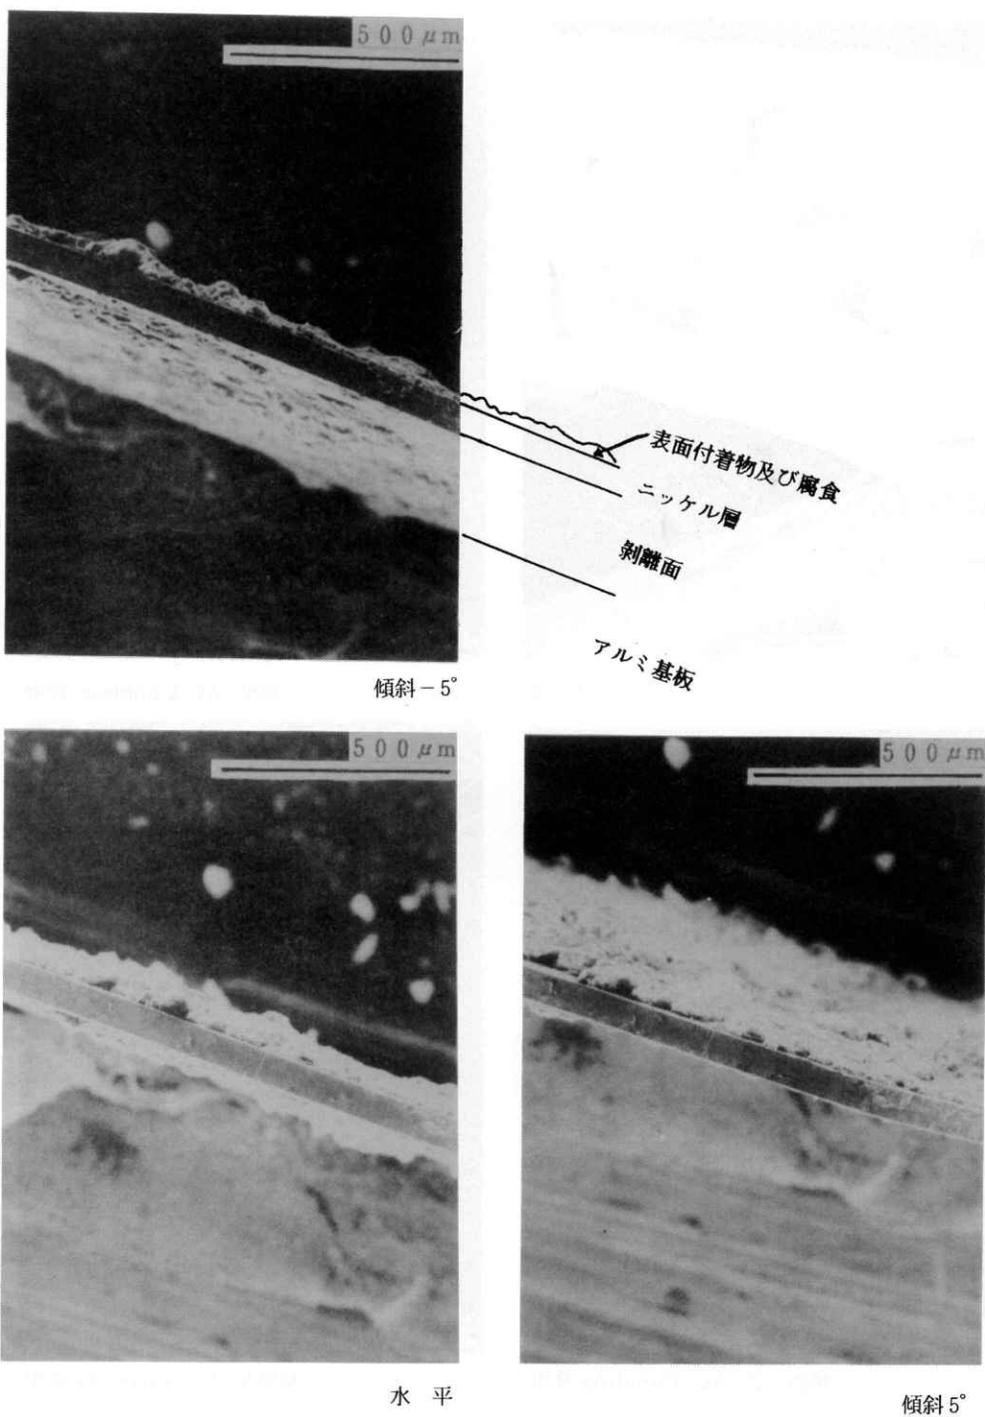
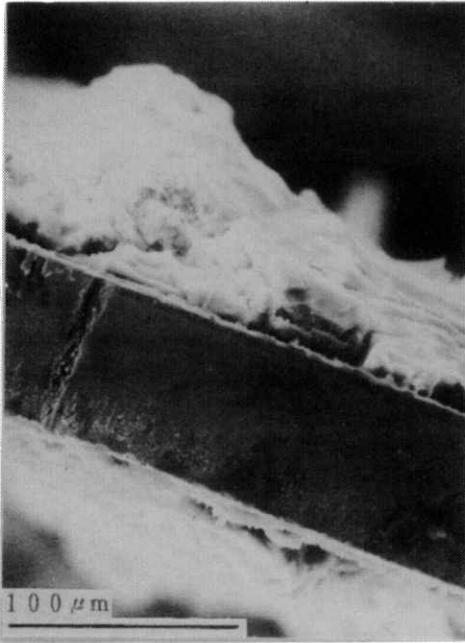
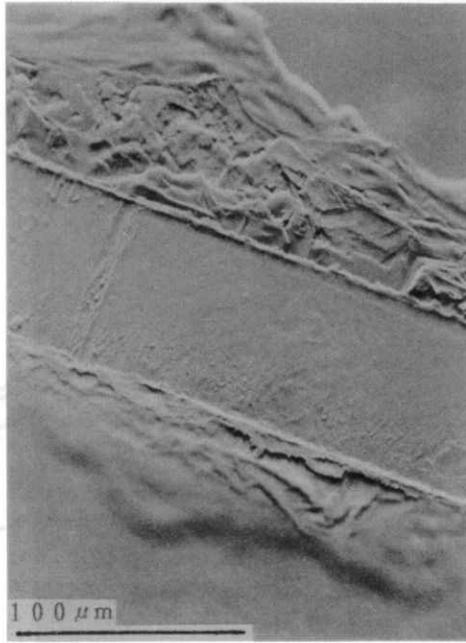
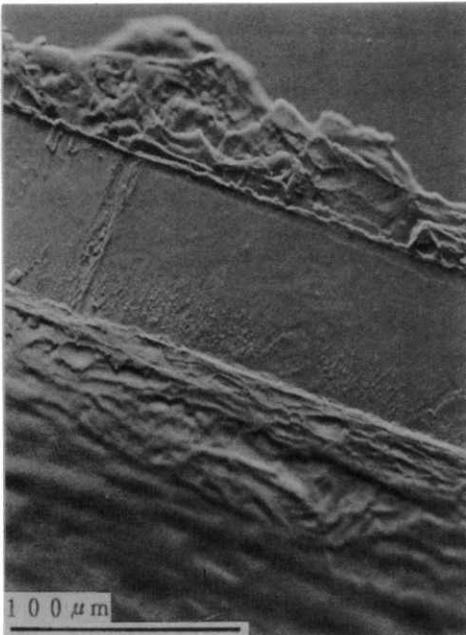
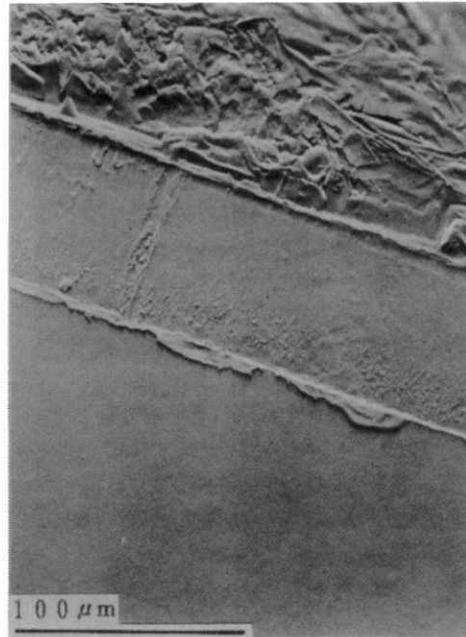
写真37 MMC-4(春田山, 30日), No.6, メッキ剥離部, $\times 100$
Photo 37 MMC-4 (Harutayama 30 days) No.6, a part of separating nickelled layer, $\times 100$.

(3) MMC - 4 (No. 6 春田山30日 メッキ剥離部)

ニッケル層が剥離した面にも、ニッケル層表面に付着した物と同様な付着物の集積がみられる。写真38は、メッキ層内を詳細に拡大観察するとき、表裏の付着物とメッキ層の輝度差が大きすぎて見にくくなるので、電気的信号処理によりレリーフ像のごとき表現で示した。

写真 38 MMC-4 (春田山, 30日), No.6, メッキ剥離部, ×500

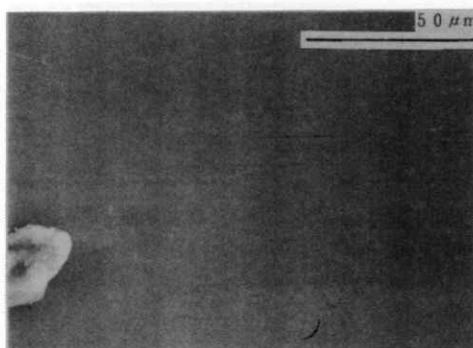
GMS - 1, 2, 3はMMS - 1の暴露条件と同じである。写真はいずれもピントを合わせ易くするために表面に異物のあるところを選んで撮影した。非暴露、HFガス及びSO₂ガスの各テストピースとも拡大しても鏡面の変化はみられず、暴露の影響は殆んどないとみられる。第1報で述べた反射率測定の結果でも、反射率の劣化は殆んど起っていない。

写真 39 GMS-1 (非暴露70日), No.3,
傾斜 12.5°

写真 40 GMS-2 (HF 定濃度 3 時間暴露後
30日), No.2, 傾斜 12.5°

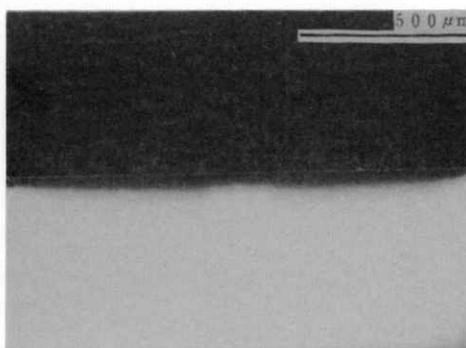
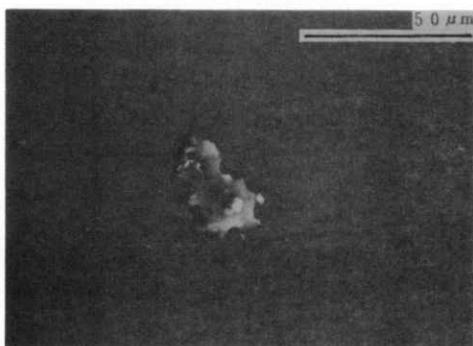
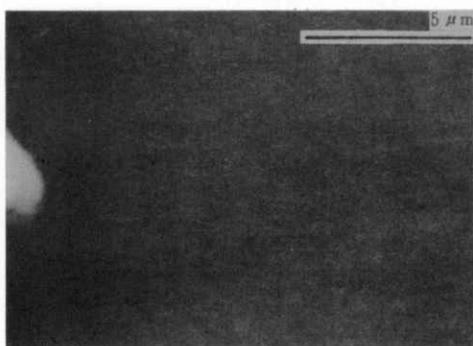
GMC - 1, 2ともSO₂定濃度3時間暴露後30日の試料であるが、拡大率を変えても、撮影方向を変えても、ガラスの割れ方による模様と表面を示していると思われる線が観察できるだけであり、蒸着膜層は判別できない。

写真 41 GMS-3 (SO₂ 定濃度3時間暴露後30日), No.1, 傾斜12.5°

写真 42 GMC-1 (SO₂ 定濃度3時間暴露後30日), No.1

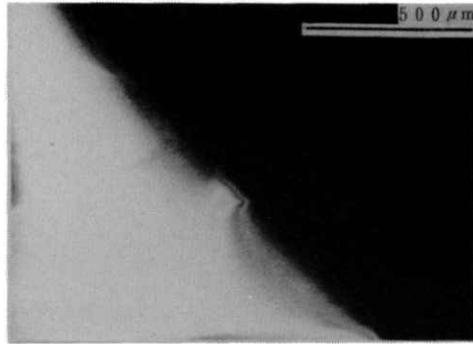
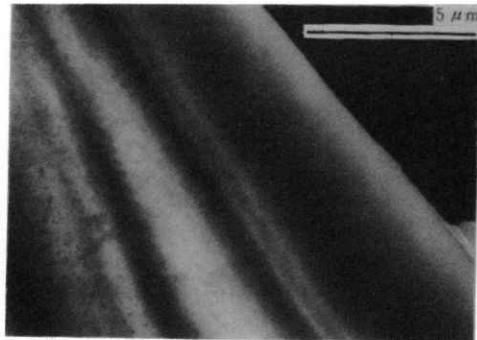
写真 43 GMC - 2 (SO₂ 定濃度3時間暴露後
30日), No.1, 斜方向
Photo 43 GMC-2 (SO₂ gas 100 ppm 3 hours
exposing, 30 days after) No.1,
inclined.
