5. 伊豆半島沖地震による崩壊について

大八木 規夫

国立防災科学技術センター流動研究官

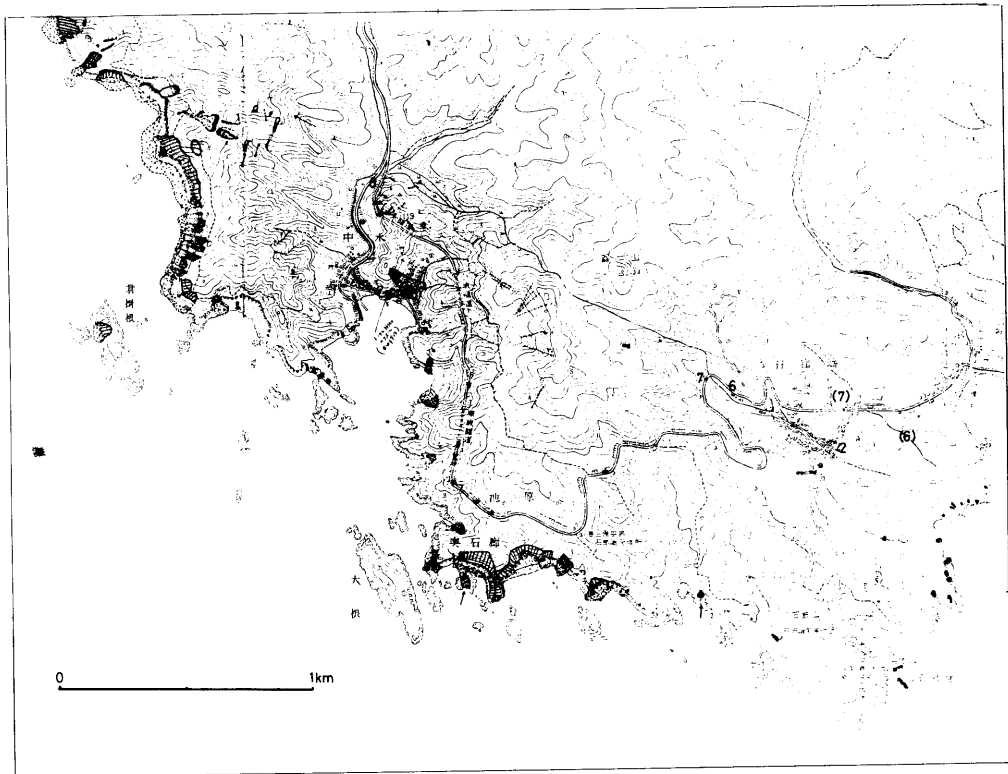
図一1 1974年伊豆半島地震によって発生した崩壊の分布図(石廊崎・中木地区)

石廊崎地区には大規模な崩壊はほとんどみられない。被害を出したのは、当地区南端(観光船発着所)の店舗背後からの大きな落石(rock fall)である。(写真-8)

奥石廊の海岸にはかなり大きな崩壊(主としてrock slide)が連続的に発生している部分があり、屋根線をはさんで2つの崩壊が接している例が2箇所で認められた。また、海食洞ないしアーチの崩落が2箇所確認された。その他、道路切取法面の小規模な崩壊が2~3認められる。

県道下田一石廊崎一松崎線の塚越隧道一小城隧道間東側山地斜面には尾根付近からの落石が多い。また先述のように、中木隧道の北西には多数の小規模な崩壊が集中している。尾根先端のモルタル張り切取部、すなわち凸部にもrock slide(?)が発生している。(写真-9)

中木部落に発生した崩壊は27名の死者を出した。これは、全長約150m、比高約65m、幅50~70m、見通し角 23.4° ^{注1)}、削剝部の長さ55m、同平均幅40m、そして同平均幅40m、そして同平均深さ20mとすると土量は約44,000m³となる(写真-10)。これは南伊豆地方で今回発生した崩壊の中では中規模であるが、斜面が部落の中央部に接していたため崩壊した土砂礫のほとんどすべてが部落を襲った。崩壊した部分はdebrisとその下の変質・風化した安山岩質凝灰岩(白浜層群、角:1958)からなりrock and debris slideということになろう。左岸側上部には崩壊後もわずかに水の出たところがあり、崩土は多小湿っていた。なお、崩壊の先端部(toe)は左岸側急斜面にさえぎられているが、この障壁がなければさらに前進したはずであり、したがって見通し角は 23.4° より小さくとなると考えられる。当崩壊の南の海岸道路ぞいに小規模のrock slideが発生した。

数字は86頁に示した断層露頭などの位置番号。崩壊は滑落崖輪郭を実線、削剝部を平行線、流送部を無地、堆積部を砂点で表わした。流送部と堆積部の区別のできない場合は砂点で表わした。矢印は海食洞ないしアーチの崩落であり、西側のものは現在の海水準すれすれのもの、東側のものは隆起したもの(隆起量は不明)である。

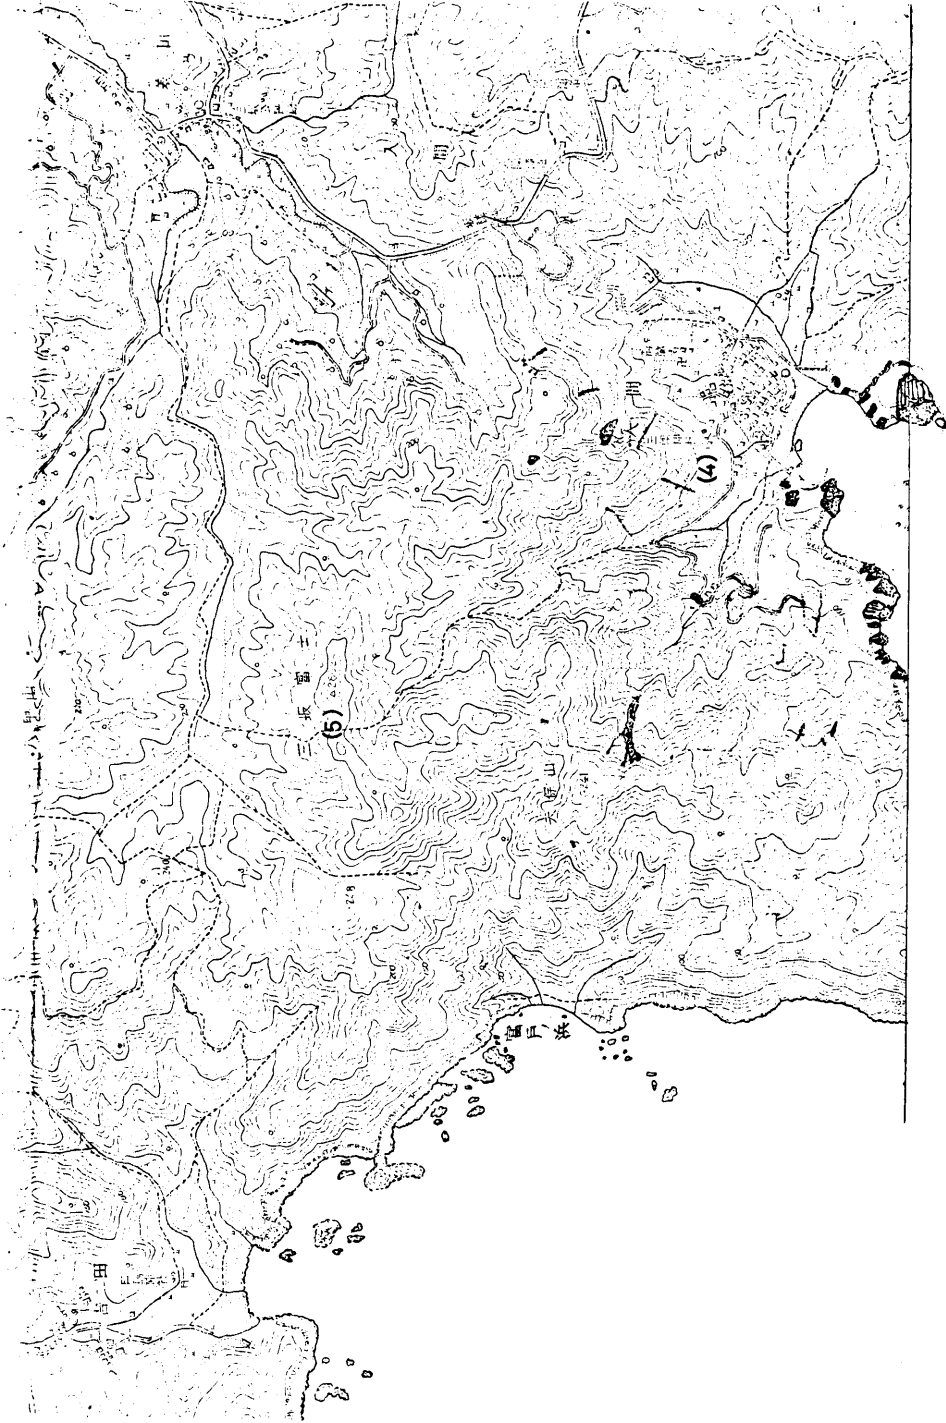
図-2 1974年伊豆半島沖地震によって発生した崩壊の分布図（入間地区）
表示法は図-1と同様。

入間部落南方の入江の両岸は急崖となっており、その両岸ではともに崩壊が発生した。東岸の急崖には大規模なrock slideが発生した(写真-11)。全長約150m、幅約100m、比高約130m+(海底の深さが不明)、見通し角約 41° である。削剝部の長さ(平面上)平均70m、幅平均80m、深さ平均25mとすると土量は140,000m³となる。西岸にはrock fallと小規模なrock slideが多数発生した。(写真-12、13)

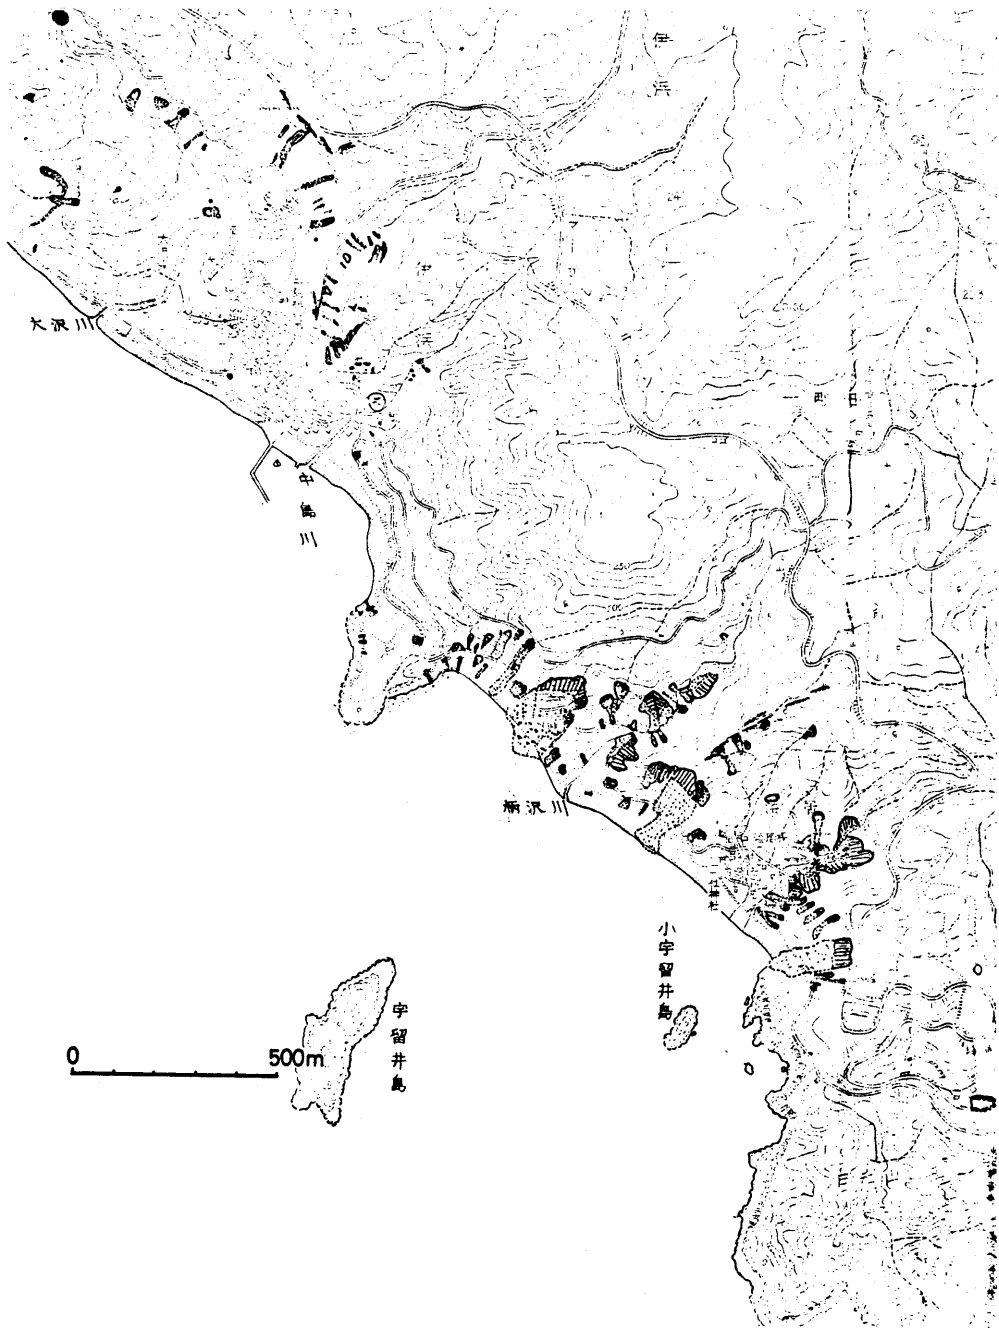
図-3 1974年伊豆半島沖地震によって発生した崩壊の分布図(落居・伊浜地区)
 毛羽つき実線は亀裂、その他の表示法は図-1と同様。

当地区は伊豆半島沖地震による崩壊の密度の最も高い地区である。また大規模なものが海岸に3個も発生している。地質は白浜層群の上に不整合にのる蛇石火山の含はんらん石輝石安山岩で海岸では自破砕溶岩となっていると記されている(沢村ら、1970)、一見凝灰角礫岩様の岩体で赤色を呈し著しく風化しており、この付近には新鮮な岩盤はみられない。崩壊はこのような基岩およびその上にのるdebrisに発生している。当地区最大の崩壊は土量約120,000m³に達する。奥石廊でみたような尾根線から両側へ崩壊している例が数個所で見とめられる(写真-14、15)。崩壊のため落居一子浦、落居一伊浜間の海岸道路は崩壊土砂によって埋没(一部は流失)され(写真-15、16)、とくに後者は現在でも不通である(写真-16)。

当地区では部落背後の尾根ぞいに連続的に亀裂が入り、その一部は数箇所崩壊しているが（写真一17）、まだ延長200mにわたり崩壊せず残っている部分がある。最も近いものは部落西端から仰角23°であり、必ずしも安全圏であるとはいえないので警報システムを設置しておくべきである。

伊浜部落西半分ののる部分とその周辺は、西側は大沢川による開析が進んでいるが、滑落崖の急斜面とその南西に続くこぼした斜面との構成から過去の地すべりによって生じた地形と考えられる。当地区の地質は落居地区同様白浜層群とその上にある蛇石火山の安山岩からなっている。今回、当地区では大規模な崩壊は発生しなかったが、中島川の両岸、三島神社背後のやせ尾根とその北西へ続く急斜面に中・小規模の崩壊が多数発生した。後者の斜面の肩（傾斜変換部）や尾根には連続的に亀裂が発生してしかも崩壊にいたってはいない部分がかかり残っている（写真一18）。当部落のうち急斜面に近い家屋からこれらの亀裂までの仰角は24°～51°の範囲にある。今回の地震の場合には、たしかに高角度の見通し角で停止した崩壊が多いが、これは割合乾燥した条件下であったことが幸いしている。集中豪雨の場合のように水の過剰な条件下では崩土はそのような高角度で停止する保障はないと考えるべきで、したがって、崩壊の警報システムを設けておくべきである。
