主要災害調査 第13号

1976年台風第17号による兵庫県  
一宮町福知抜山地すべり，およ  
び香川県小豆島の災害調査報告

科学技術庁

国立防災科学技術センター

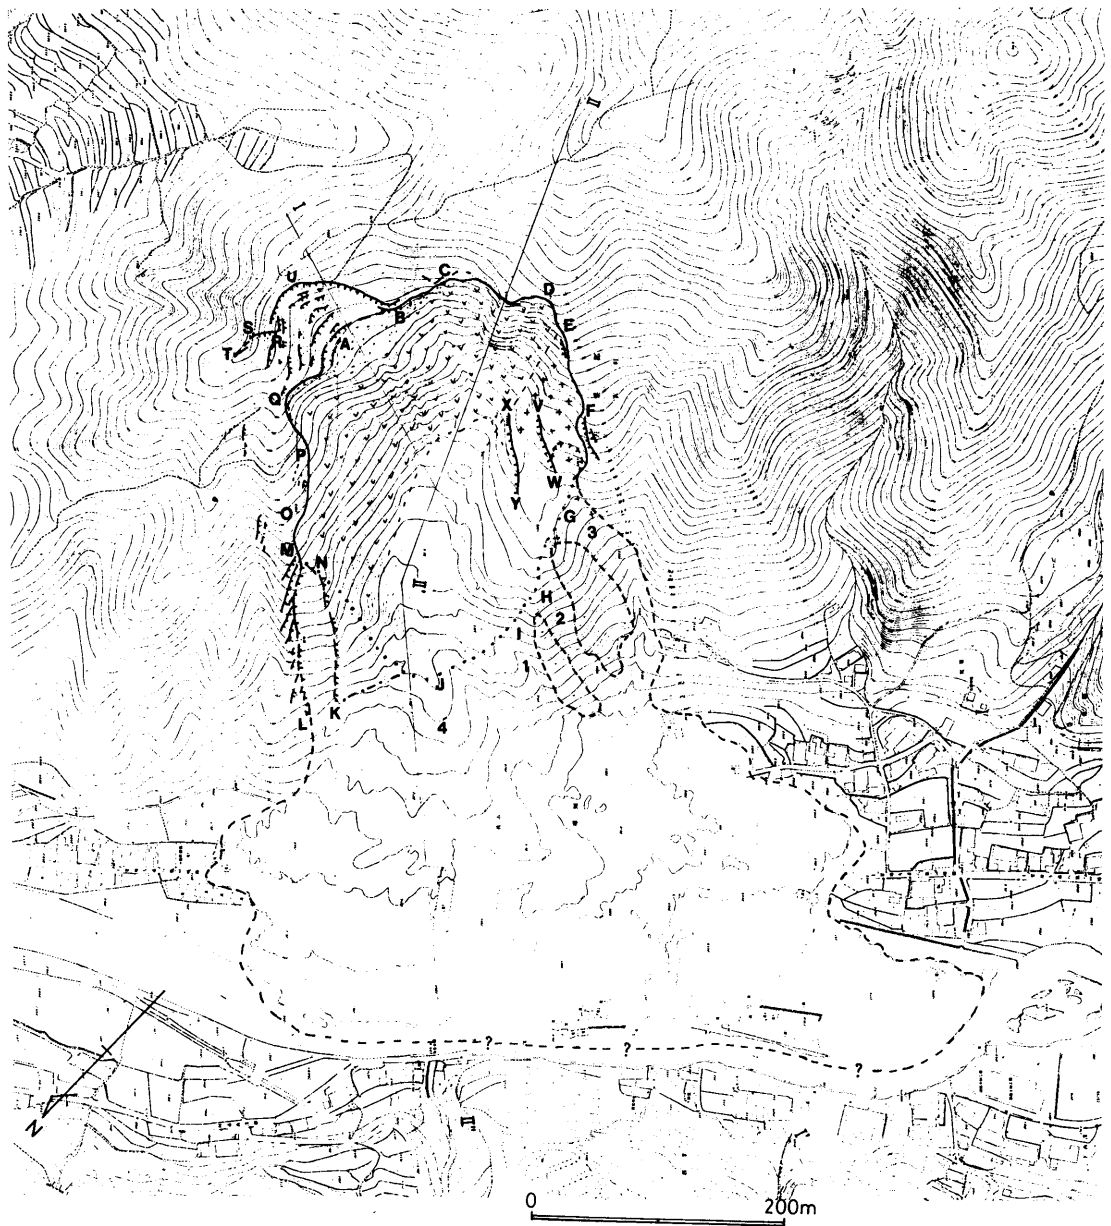
図4 抜山地すべり平面図  
 (兵庫県砂防課の1/1,000原図による)  
 1、2…は泥流1、泥流2…を示す。  
 +は石英内緑岩、Vは火山岩類(生野層群)を示す。

抜山地区の地質は兵庫県地質図によると揖保川左岸側では北東側に生野層群の中・酸性火山岩類、南側に石英閃緑岩、揖保川右岸側では北西側に古生代二疊紀の舞鶴層群が分布している。抜山地すべり地の滑落崖、側方滑落崖などで観察される地質は(図4)北側に生野層群に属する火山岩類と石英閃緑岩とからなる。生野層群すなわち火山岩類は、安山岩、流紋岩、これらと同質の凝灰岩、凝灰角礫岩からなる。火山岩類の内部の単層区分、走向・傾斜などは確認できなかった。本岩類中には主として3方向の節理系が認められた。1) 走向: NW-S E, 傾斜:  $70^{\circ} \pm N$ , 2) 走向: NW-S E, 傾斜:  $30 \sim 40^{\circ} S$ , 3) 走向: NE-SW, 傾斜:  $90 \sim 70^{\circ} S$  4) 走向: N-S, 傾斜:  $30 \sim 40^{\circ} W$ 。これらの節理系およびその他の裂かにより、本岩は大小種々の大きさの礫になりやすい状態にある。滑落崖下部の火山岩類分布範囲に断層破砕帯がみられた。その走向は概ねNW-S E, 傾斜は $30^{\circ} S$ で破砕帯の厚さは確認されなかったが、2m士と見積もられる。抜山地すべりあとの西南側に露出した石英閃緑岩は著しく風化しておりIII a~III b(大八木, 1968)の風化程度を示していた。本岩分布範囲には斜面にとどまった小slumpが3箇所認められた。本岩と火山岩類との関係は当斜面内の露頭では確認されなかった。

同心円状亀裂の発達している領域を背後にもつ部分(図4のQAB)では厚さ10mに達する土層があり上部には赤褐色の土層が認められた。またN点の西側では、以前の地すべり変動に関係したと思われる変形した粘土の薄層が認められた。I点北側の現在の急斜面には、火山岩類の小角礫を主とし、北東へ $40 \sim 50^{\circ}$ で傾斜し弱い成層を示した崖錐性堆積物が今回移動した堆積物の下に認められた。この付近は災害前の写真で崖のみられる所であり、今回の大地すべりの脚部直下の一部にあたる。

抜山地すべりあと地には、滑動・削剝区の周囲に多数の亀裂や小規模変動体が残っている。図4のL-M間にみられるものは主 slump の谷方向への移動による引ずりによるものである。一本の亀裂は長さ数10m、落差0.3~1m、開口巾0.2~1m程度である。M-Q間の北西側100mの範囲(杉林の中の)に長さ10~数10m 落差0~数10cm、開口巾5~30cmの亀裂がみられる。

QABUR間には円弧状に多数の亀裂が入っており、そのうち主なものを図示した。ほとんど北西落ちであるが下部(AQ線に近いもの)には南東落ちのものもある。これらの亀裂に切られた各部分は後方回転している場合が多い。BURをむすぶ弧状のものは、この領域の滑落崖とみなされるもので、U付近で落差3m、N49°W~70°落しの明瞭な条線が認められた。RからSへ延びる亀裂はS付近で尾根を斜めに切り、その延長方向S・Tへ雁行して2~3本の亀裂が認められる。落し方向はSR間では北西落し(5~80cm)S付近では落差がなくなり、次第に南東落し(5~20cm)。ST間の雁行亀裂も南東落し(10~30cm)である。開口巾はSR10~数10cm、ST間は5~10cmである。BC間にも開口亀裂が認められた。E付近には石英閃緑岩風化帯の小 slump、WX、YZの二列の小崖の背後に小 slump、またFの下側に二本の亀裂と初期的 slump が認められた。Hの南側

(2) 抜山地すべり跡の対策工には山地を多面的に調査した上で工法の検討がなされることがのぞましい。当地区における問題点として次のものが指摘される。

1. 落差70mにおよぶ滑落崖
2. 滑落崖背後の同心円状亀裂の発達する部分

3. 尾根背後の亀裂
4. 左右岸の側方亀裂
5. 火山岩類と石英閃緑岩の両岩体で構成されていることと両者の関係
6. 断裂系
7. 島状の不動地の取扱
8. 泥流状堆積物の再移動

1は落差の大きな滑落崖のために、たとえば排土工を行った場合後背山地に及ぼす影響範囲の大きさが問題となる。2はその範囲の土層が厚いことが予想され、その原因の一つとして基盤内に破砕帯が存在することも予想される。3は尾根越え亀裂は福知部落側への将来の地すべりの予兆とみることもできる。4は今回は流出をまぬがれたが不安定な領域であることは確実であり、安定化への対策が必要である。5は表層付近の物性が両岩体において著しく相異することが問題である。火山岩類は大きな角礫状になりやすいが硬岩状を呈するのに対し、石英閃緑岩はマサ土状を呈している点で、両者をいっきに同一工法で処理できないであろう。6はNW-S E, NE-SW方向などの断層、節理などで、これらにそって破砕、風化(変質も?)が進んでいるとみられ、また、それらにそり別のすべり面形成の可能性も問題となろう。7は泥流1~3の間にはさまった一応不動地とみられる地区であるが、先述のようにわずかに変形したと推定され、したがって、地表に何らかの変形があらわれ不安定な層が形成されている可能性もある。今後の豪雨に対しては無視できないので精査する必要がある。8は流下した土の物性からみて、今後、きわめてゆるやかなクリープ変動が継続されることが推定される。したがって押出・堆積部における復旧にはこのことを念頭において計画されることがのぞましい。

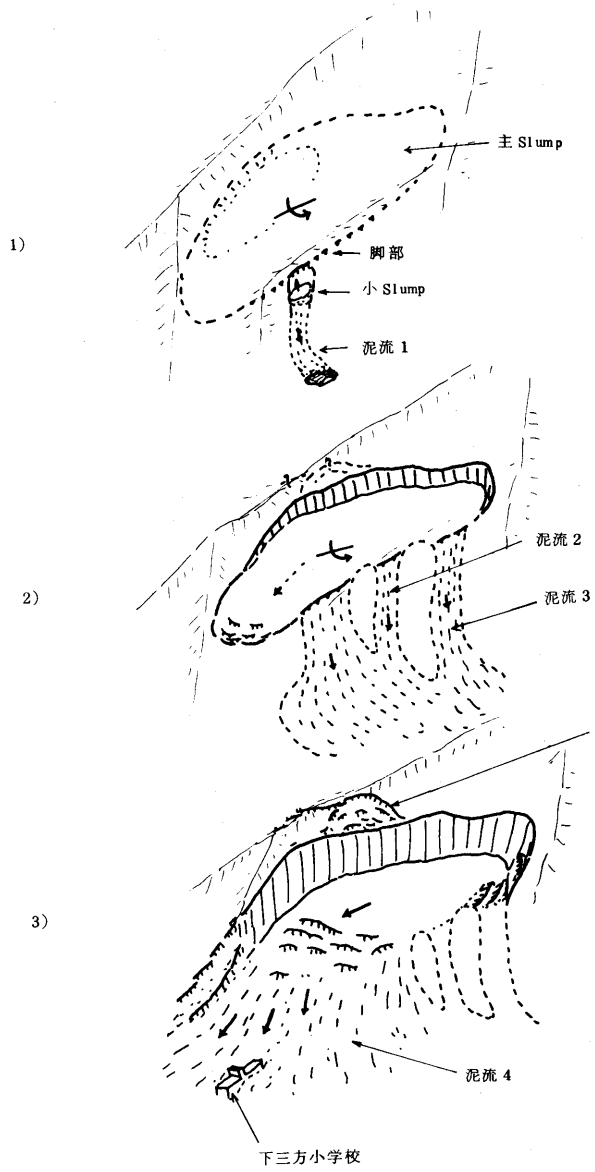
図5 抜山地すべりの変動概念図  
 1 から 3 へ各時期を示す。矢印は移動方向。  
 曲線矢印は回転を、横の短線はその軸方向を示す。

以上の地上写真判読による抜山地すべりの変動状況を図5に模式的に示した。1) 大規模な主 slump の脚部にまず小 slump が発生し、2) 次第に主 slump の回転すべりの進行とともに低い尾根を越えた変動体が3条の泥流となって流下、さらに主 slump の回転すべりが進行すると谷の方向へ移動が始まり、\* 3) その尖端部から multiple slump の形態に発展し、さらに次第に泥流に移化して流下した。

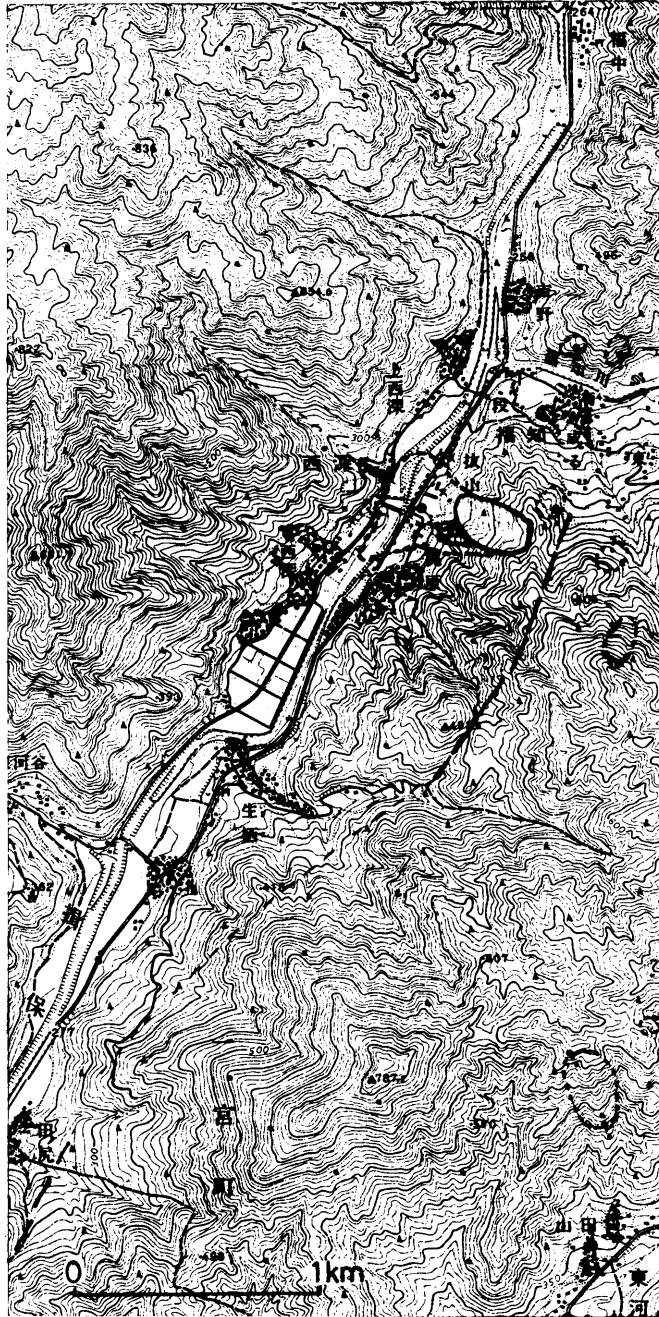
図7 一宮町西深・福知周辺の地すべり性地形と円錐状堆積地  
 閉じた実線は抜山地すべり滑動・削剝部、これに接した破線は  
 押出・堆積部。閉じた破線と斜線は比較的新しいすべり跡地、  
 その他の閉じた破線は地すべりの疑いのあるもの。点部分は谷  
 口の小円錐など土石流の影響を受けやすい場所。太い破線はリ  
 ニアメント。

抜山地区では、江戸時代にかなり大きな地すべりが発生したことがあるといわれている（一宮町長談話）。今回の災害前の空中写真（山-629, C7-18, 19, 20. 1972年4月29日林野庁撮影）および対岸からの地上写真によると不鮮明ながら滑落崖の急斜面とその前方に slump して斜面の途中で停っている形態が判読される。またこの斜面下方には流出土の堆積部とみられるまんじゅう状の斜面が認められる。これらの地形的特徴を基準として、周辺地域をみると、抜山地区ほど明瞭な形態のものはほとんどみつからない。また、上の2つの条件の具わったものはみとめられなかったが、slump 的動きのおそれのあるもの、および比較的新しい、地すべりあとが幾つか認められそれらを図7に示した。なお、同図には谷の出口に形成されている円錐状堆積斜面をも図示した。それは谷に発生した過去の土石流・土砂流などによって形成されたことを示している。

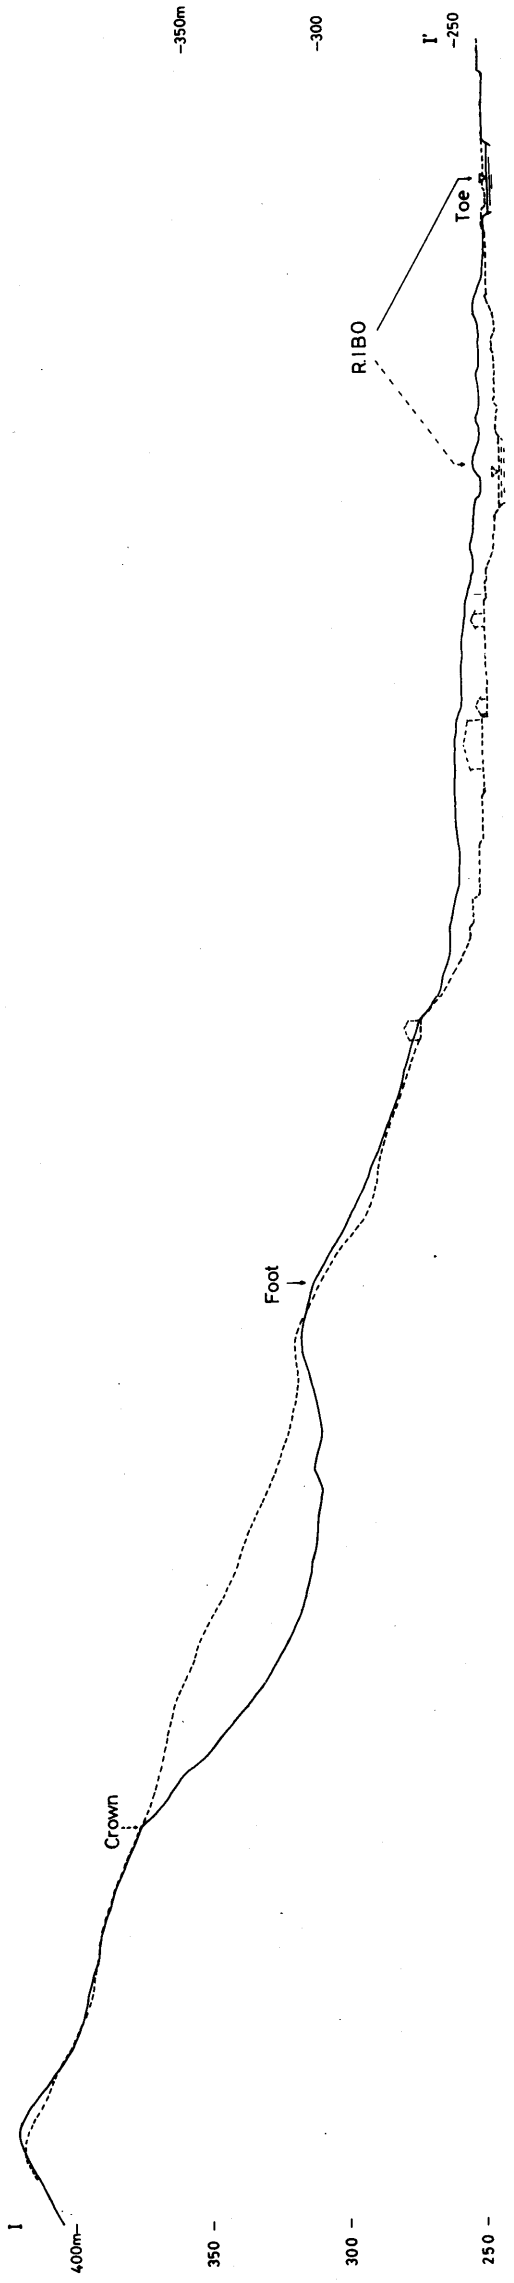
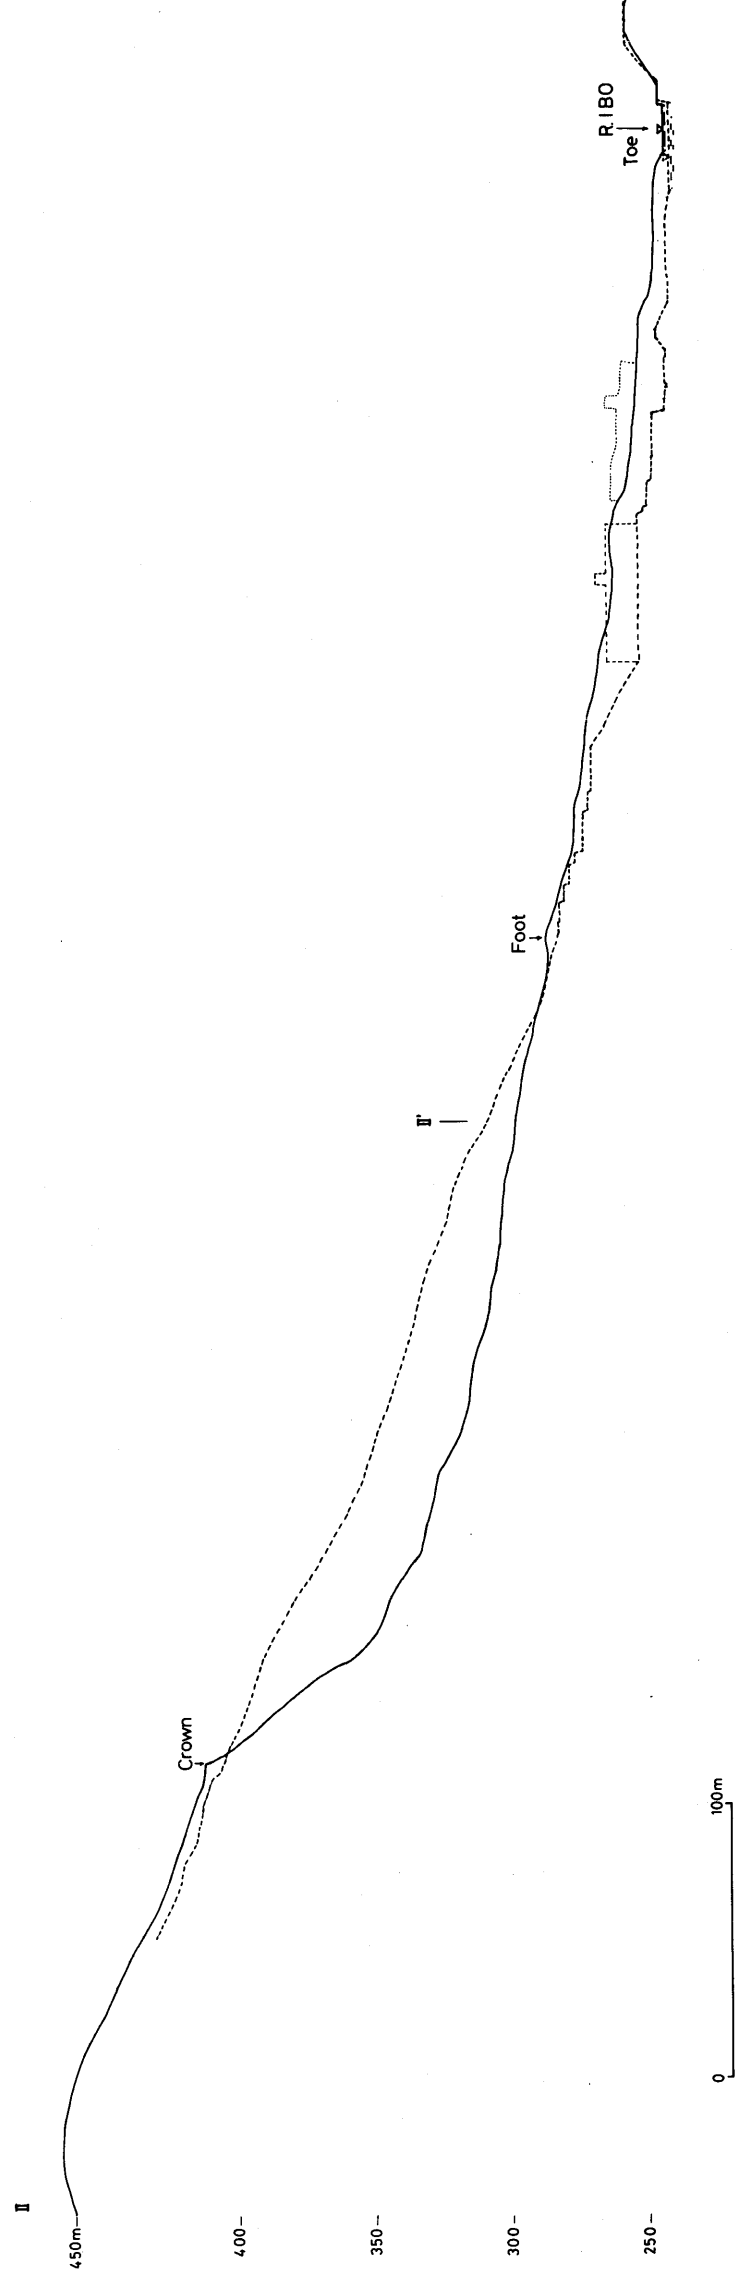
図6 抜山地すべりの断面図  
 図6aは図5の I-I' 線、図6bはII-II' 線で切った。  
 縦横1:1。

当地すべりのすべり面は火山岩類および石英閃緑岩(風化の著しい部分も含め)を切っているか、あるいは、それらの上に乗っていたと推定される岩屑層の中だけを切っていたか、あるいは両者の境界を切っていたかは確証はない。しかし、滑落崖に露出した新鮮な火山岩類とその中にみられる斜面にほぼ平行な破砕帯の存在などから、すべり面はかなりの深さで火山岩類を切ったと推定される。初期の主slump(後述)におけるすべり面と旧地表面との交線すなわち脚部の推定位置を図6aに示した。

断面図(図6)のうちI-I'断面(図6a)は図5の1)から2)の段階へいたる時期の主な移動方向の平面上の中心線に切ったものである。また、II-II'-II''断面は滑動・削剝域の体積の大部分が流下した時期(図5の3)の段階)の主な移動方向に切ったものである。

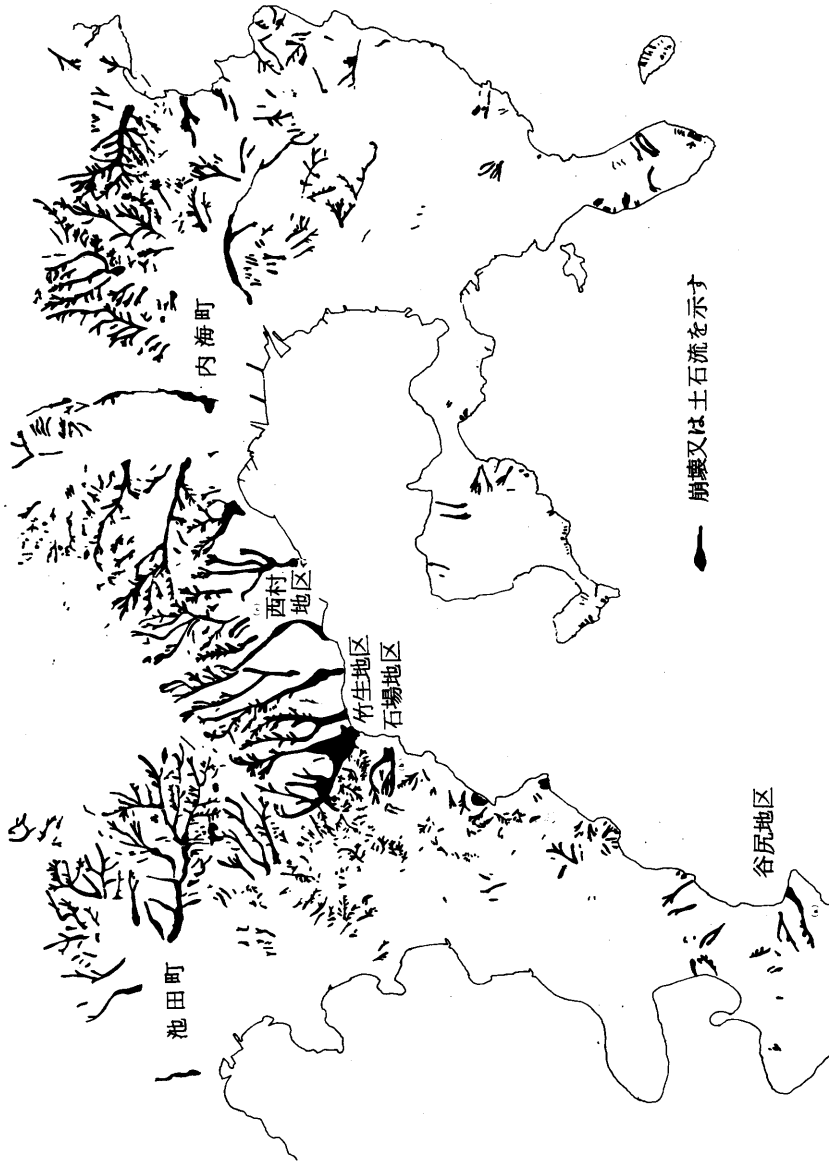
図19 崩壊、土石流発生状況

- a. 土石流による被害は大きく、三都半島の谷尻地区では死者24名、赤坂地区4名、竹生地区7名と人命に関する被害はほとんど土石流によるものであり、内海湾に面した地域に多かつた。（図19）土石流の発生原因について、遠藤氏<sup>(19)</sup>は次のように指摘している。

今回の土石流災害も大体、上記の範ちゅうに入ると考えられる。たとえば、谷尻地区のように流域面積が小さくて、洪水ピーク流量が少いと判断され、流送域に大きな崩壊があった場合は主に(iii)の原因が考えられる。（図19-(a)）竹生石場地区の場合のように流域面積も大きくて、流域長が比較的長く、崩壊などの側方からの土砂供給が少ない場合なら(ii)の原因と考えられる（図19-(b)）西村地区の場合は源頭部に大きな崩壊がありかつ、流下距離も

短い土石流は(イ)が原因と考えられる(図19の(c))

崩壊および土石流発生のはほとんど花崗岩地帯に限定され、第三系火山岩地帯にはほとんど発生していない。島の中央部にある星ヶ城山(標高816.7m)、四方指(標高77.6m)が形成している台地状の安山岩地帯、三都半島の玄武岩地帯、島の南東部にある洞雲山(標高434.5m)付近の集塊岩地帯、北西部にある崖錐性堆積物地帯(この地区は降雨量も少ない)などには極端に少ない。(図10, 19参照)

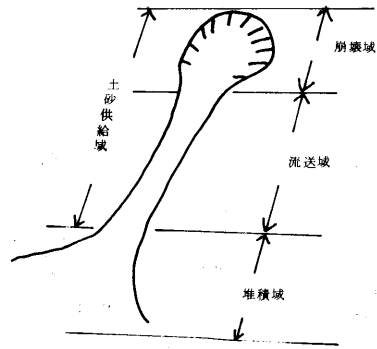
図 2 0 土石流の形態模式図

今回の現地踏査において土石流の形状を図20のように大きく区別し、各域の平均勾配をクリノメータを使って実測した結果を表7に示した。なお、崩壊域は上方のみならず流送域の側方からの崩壊も含めている。これによると各域には一定の勾配をもつ傾向が見られ、今後の防災対策および予測についてひとつの指針として有効な要素となると思われる。

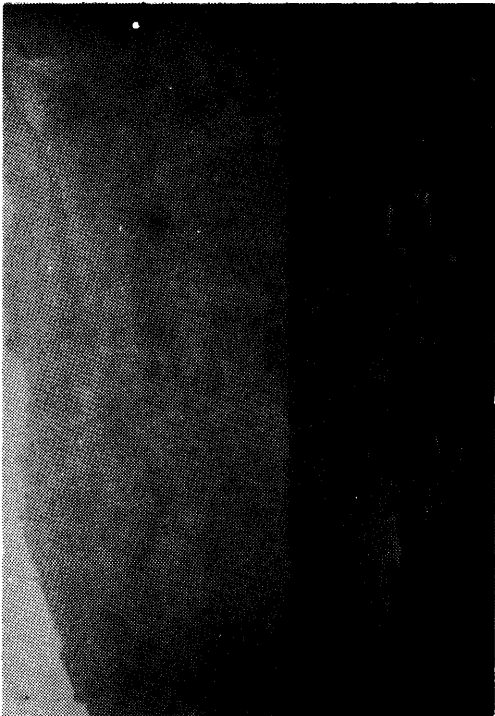
写真8および9. 午前9時23分から同25分の間. 泥流1~3は合流し先端部は家屋を破壊し白煙を上げる。左側の押しつぶせは泥流4に変わり、下三方小学校より山手の家屋を破壊し白煙を上げる。

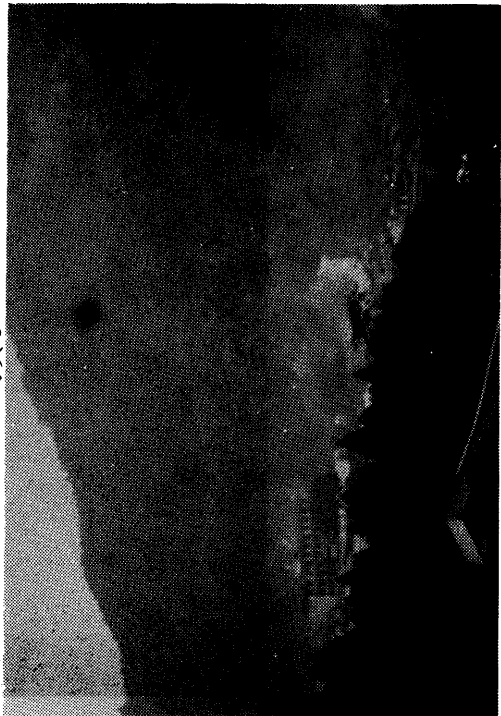
写真10,11および12. 午前9時26分. 泥流4は泥流1と全面的に連続した。しかし、とくに泥流4に対応する部分の流下土量は他の3条の泥流に対して著しく大きい。泥流4の先端は小学校に達した。背後の滑落崖は比高がさらに大きくなり向って左側も明瞭になる。滑落崖の前方の主 slump の地表面は視線にほぼ平行な位置まで回転した。

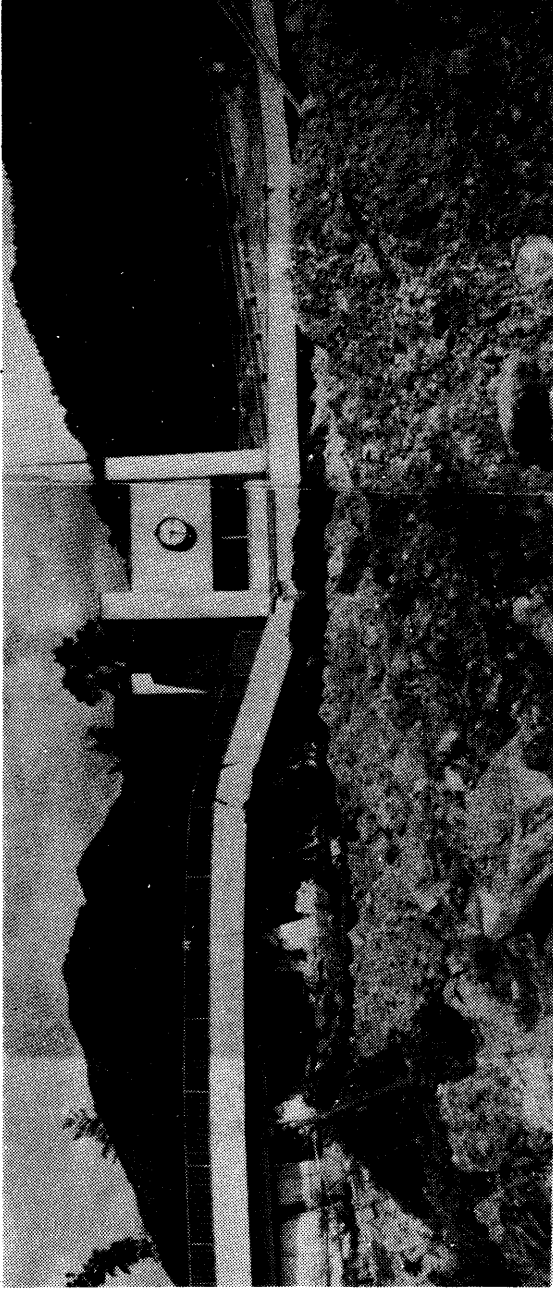
写真25 押し流された下三方小学校の校舎。三階建であった。

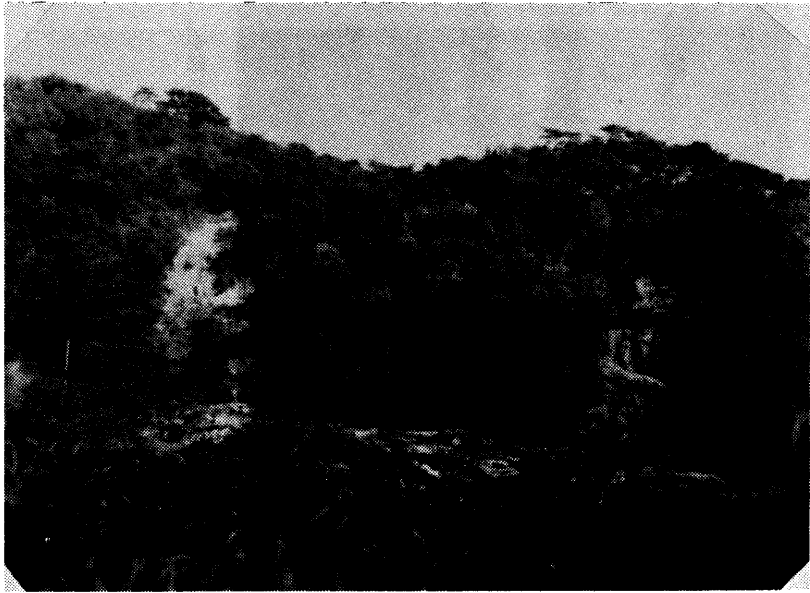
写真 27 竹生東条川崩壊地 ( B、B' )  
向って右の崩壊地 ( B )、左が ( B' )

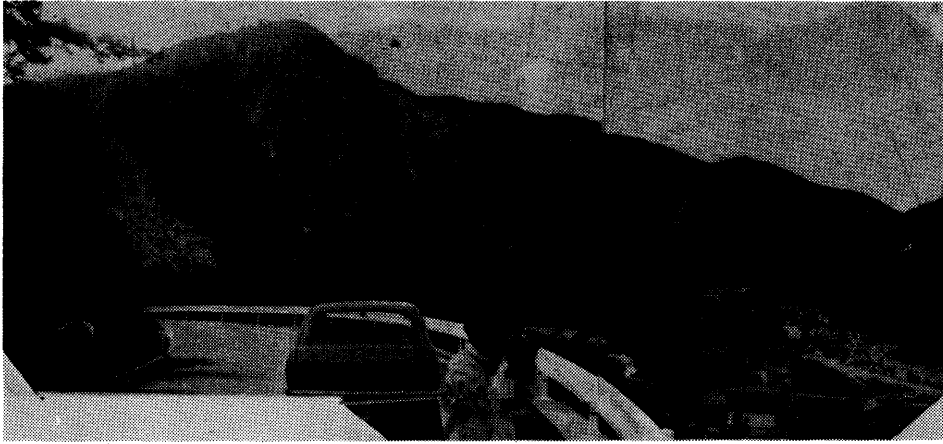
この付近一帯(蒲野、石場、丸山、池田)は昭和45年1月頃、山火事が発生し、5年経た現在でもその植生は悪く、航空写真からその特徴を明確に判別出来る。このため山地は荒廃し、今回の豪雨により飯神山(標高188.7m)を中心として、小さな崩壊が密集した、一種の崩壊団地を形成している。この地区の地質は中・粗粒の花崗岩類で崩壊は巾約10～20m、長さ20～40m、深さ0.5～1.0mの表層崩壊であり、勾

配は $26^{\circ}\sim 30^{\circ}$ である。植生は主にナラ類、ヤマハギ、ヤマツツジ、ウツギ等が占めている。この風化花崗岩の崩壊の中には、間隙のあいた節理や湧水したと思われる穴が見られ、パイピング崩壊を起こしたと考えられるものもあった。多数の崩壊が発生したにもかかわらず、土石流とならなかったのは流動域にあたる谷筋の距離が短かく、勾配もゆるく、滑落の勢いが続かず、流域面積も小さく河床を掃流する水量が少ないためと考えられる。しかし、内海湾側に面した飯神山東側斜面の石場地区には数条の土石流が発生した。その原因として、比高、傾斜ともに大きく、谷筋には植生が貧弱で荒廃し、細粒花崗岩、文象質花崗岩、石英斑岩等の角礫（巨礫も含まれる）まじりの土層があり、かつ上部には古い石切場から捨てられた石片が堆積していたなど、土石流発生の原因がととのっていたことが考えられる。この地区の土石流は上流部に特に大きな崩壊はなく、巾約7m、深さ1mの崩壊がすぐに流送域（この場合削刷作用も伴う）に続き、堆積域の入口付近では直径150～200cmの礫が、さらに50cm下流では直径50cmの礫が目立ち、最下流の停止堆積域では砂が一带を覆っている。すなわち、勾配の変化とともに集合運搬だったマスマーブメントが掃流力の低下により明瞭な粒径淘汰を受けている。崩壊域、流送域の地表面には深く掘られたガリーが幾筋も存在し、土石流発生後もかなり強い雨が降ったことを示していた。

写真28 土石流災害(石場地区)  
向って左側が石場南川

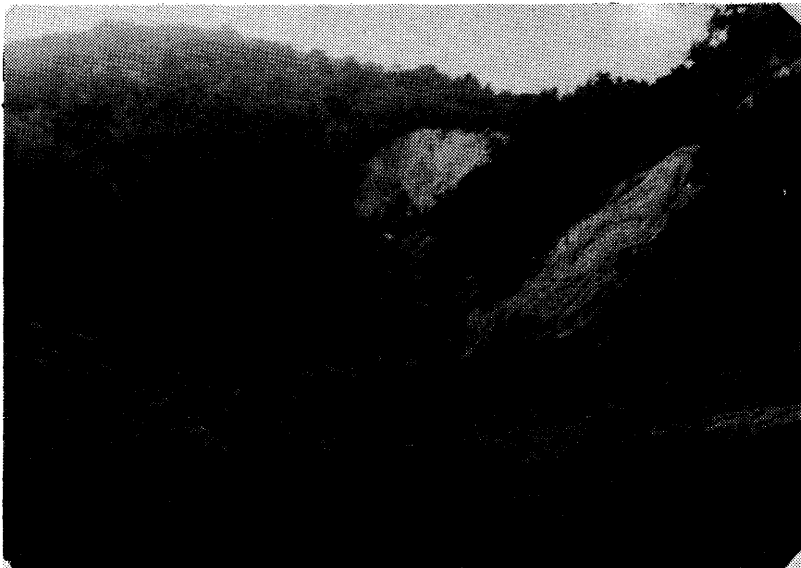
9月11日夜1時半頃土石流災害が発生。この地区の住民34戸132人のうち、土石流のため26戸が押し流され、瞬時にして壊滅状態となり、死者は24名に達した。その上、谷尻地区に通じる唯一の道路はいたる所で斜面崩壊のため寸断されて孤立し、情報伝達が困難であったこと、深夜のため地区周辺の住民も就寝中であったことなどのため救出活動が遅れ、救助は翌日、高松海上保安部の巡視艇で海から行われた。この地区は背後にひかえる白浜山(標高301.7m)から派生する谷地形の所で、地質は白浜山の高度約150m以上が玄武岩、以下が中・粗粒の花崗岩類である。この谷は通常少量の水しか流下していない。しかし、今回の豪雨によって左岸側に7ヶ所の崩壊を生じている。左岸側に集中した地形的原因は左岸側の斜面が $38^{\circ}$ ～ $40^{\circ}$ と急傾斜であることによる。一方、右岸側は傾斜がゆるく、 $15^{\circ}$ ぐらいで竹類の繁茂している地域であった。この左岸側の崩壊は一例をのぞき、巾20m、長さ70m、深さ0.5m～1.0mの表層崩壊であるが谷の入口から数百m上流には巾75m、長さ100m、深さ10mと深い大規模な崩壊が発生した。「ドカーンという音とともにあっという間に十数軒の家がふっとんだ。」という住民の談話と大規模な崩壊と流域長約500mという小さな谷であることを考慮するとこの谷尻地区の災害にはこの大規模崩壊が何らかの役割を果たしたものと考えられる。この流域の植生はアカマツ、サカキ、ヤマツツジ、ヤマウルシ、ウバメガシなどで占められているが一般に成長は貧弱である。また、この谷は典型的なV字谷をなし、谷の蛇行とともに土石流の痕跡が右岸、左側では高さが違っているのが観察され、土石流の停止堆積付近には大礫はほとんどなく、砂の流出が著しかった。

写真29 土石流流送域(谷尻地区)  
向って奥の崩壊地(E) 手前が(E')

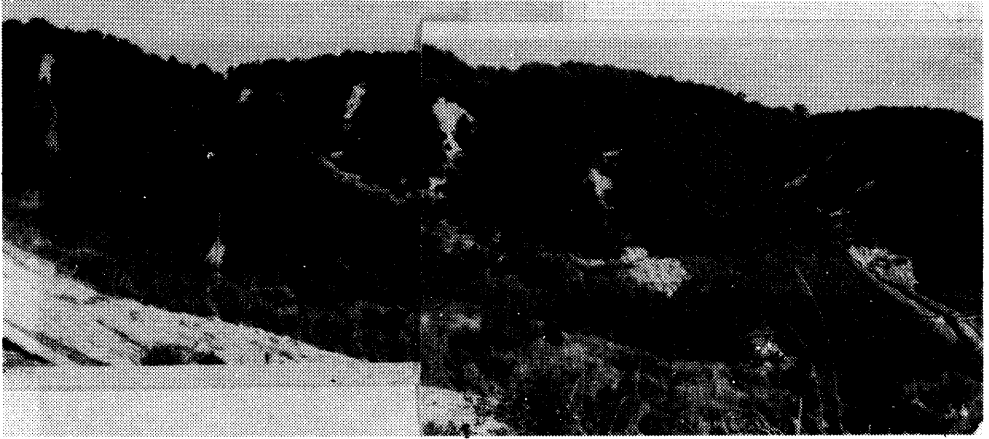
写真30 崩壊群（蒲野地区）

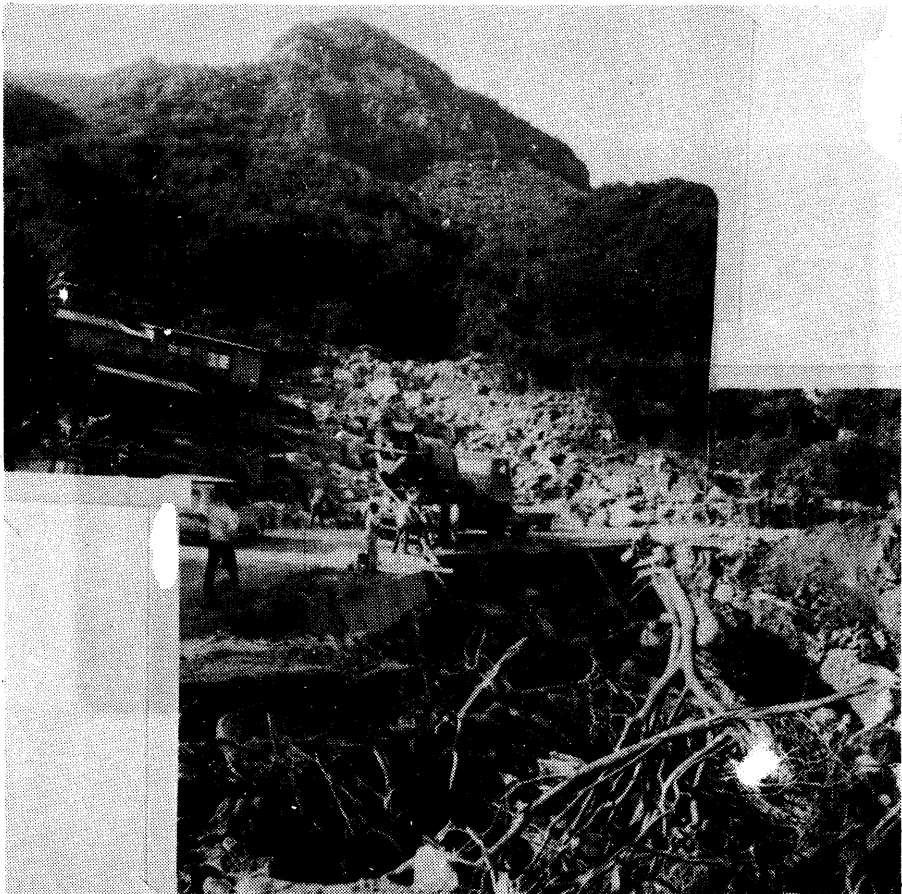
写真31 土石流災害（岩ヶ谷川）写真

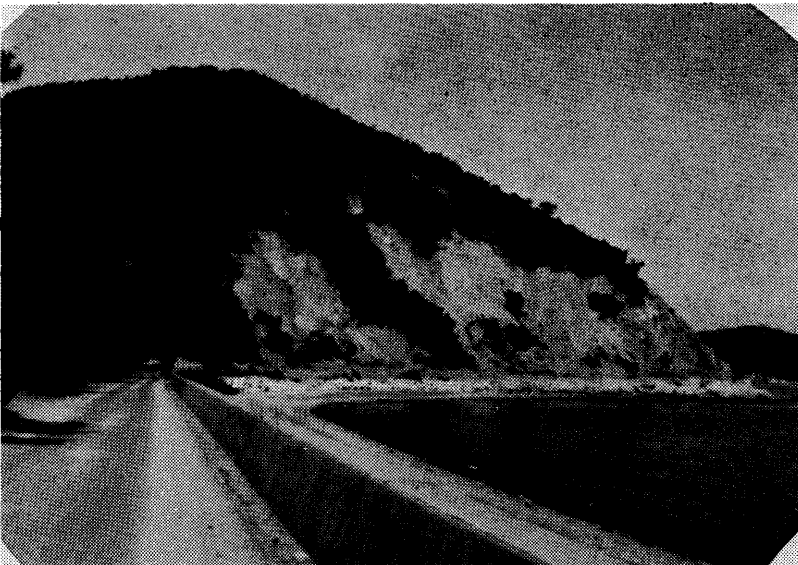
写真 33 海蝕崖の崩壊(蒲野付近)

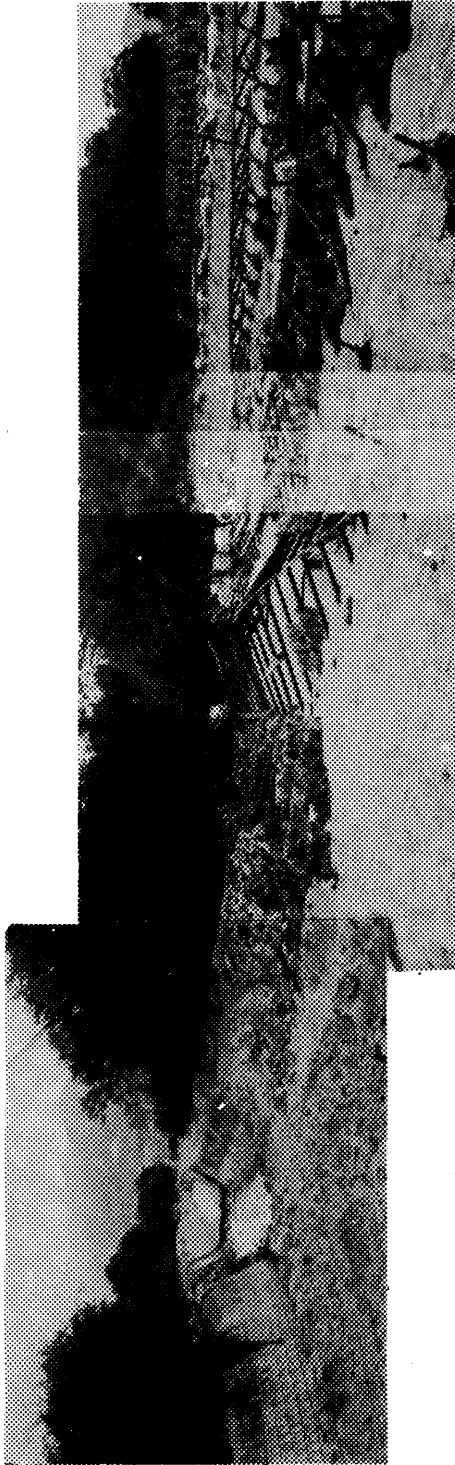
写真36 池田大川下流のはん漕  
(砂もしくは小礫の堆積が目立つ)
