V 1998年8月豪雨による阿武隈川上流地域における斜面災害調査報告

Report on the Landslide Disaster in the Upper Part of the Abukuma River, Fukushima Prefecture, Due to Heavy Rainfall in August 1998

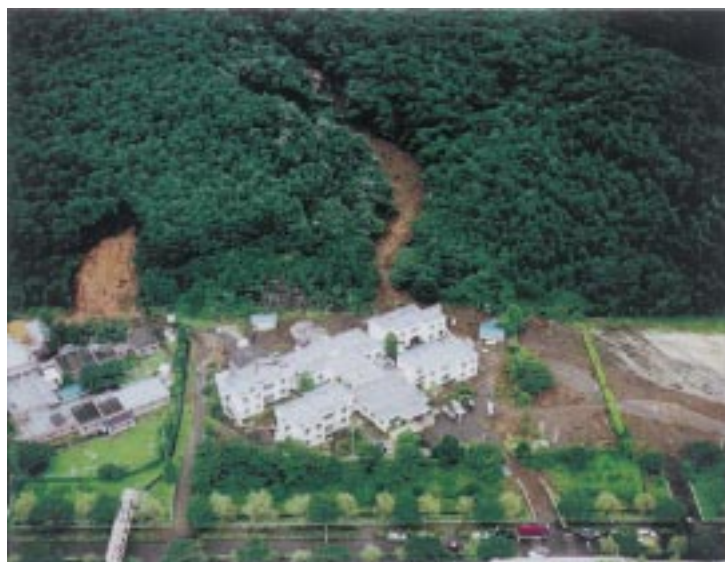
最大の被害を受けた「からまつ荘」では、施設の裏にあった小谷の上流150 m付近の谷頭2か所（図7：K）において斜面が崩壊し、土砂が勾配10°の谷を高速地すべり運動（地すべり学会調査団，1998）を起こして100 m以上流下し、谷の正面にあったからまつ荘を直撃し（写真1）、土砂が建物内に流れ込んだために死者5名、負傷者1名という大きな人的被害を生じている。

写真1 からまつ荘裏の崩壊状況(国際航業撮影)
Photo 1 An overview of the Karamatsu-sou landslide.

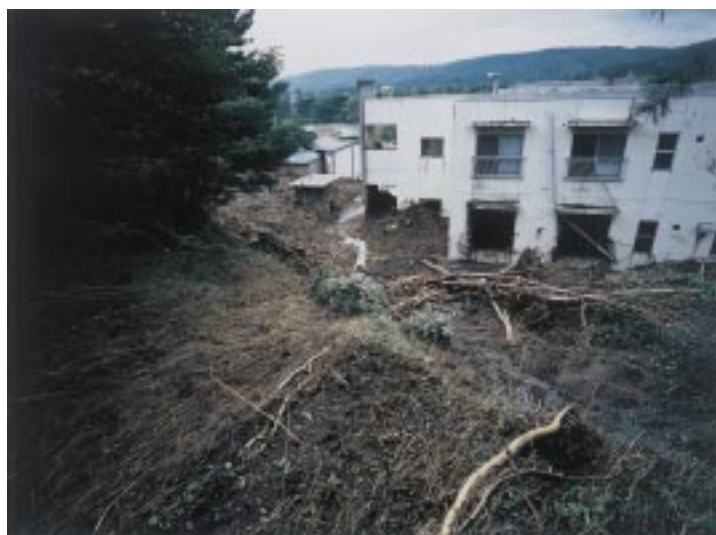
ていたため、土砂の直撃を受けて悲惨な結果となった(写真2)。調査時に室内を見せて頂いたが、部屋中に土砂の痕跡が生々しく残り、大量の土砂が勢いよく窓から室内に流れこんだ様子が伺えた。特に死者3名を出した部屋では、天井の天板までもが完全に破壊されている状態で(写真3)、窓から流入した土砂が天井を突き破るほどの勢いで流入した様子が伺えた。その隣の部屋でも天井まで泥の飛沫が付着している。居室内に流入した土砂はさらに部屋の出入口から廊下側へも流れ出し、施設の玄関付近にまで達している(写真4)。死亡した2名は、土砂とともに部屋の外まで流され、玄関付近で発見されたとのことである。写真3に示したように廊下の壁には1m以上の高さまで泥の痕跡が残っており、流動性の高い大量の土砂が施設内のかなり奥深くまで流入し、廊下を泥で埋めつくしたことを物語っている。

写真2 土砂の直撃を受けたからまつ荘の被災状況
Photo 2 Karamatsu-sou directly hit by landslide debris.

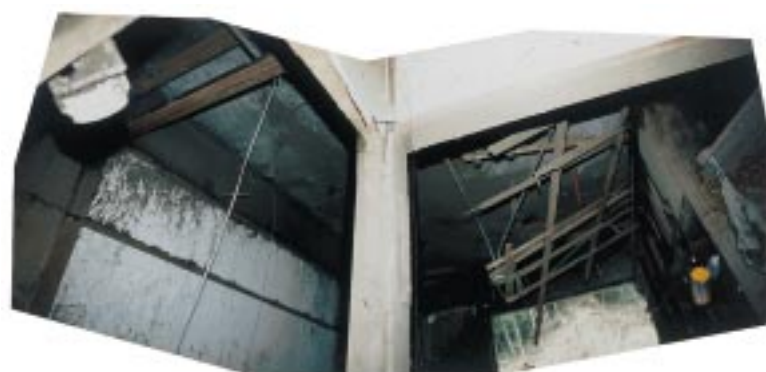
写真3 土砂により破壊された「からまつ荘」5号室の天井
Photo 3 Destroyed ceiling in Room 5 of Karamatsu-sou.

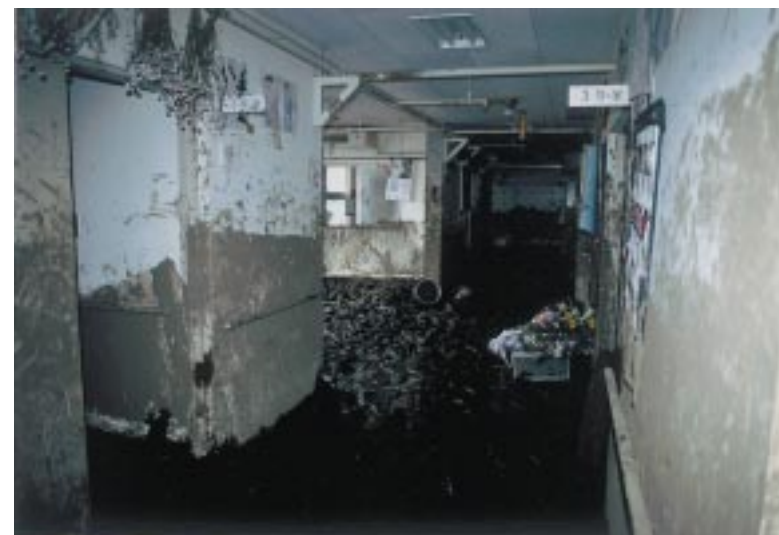
写真4 「からまつ荘」1階の廊下の被災状況
Photo 4 Damaged section of Karamatsu-sou.

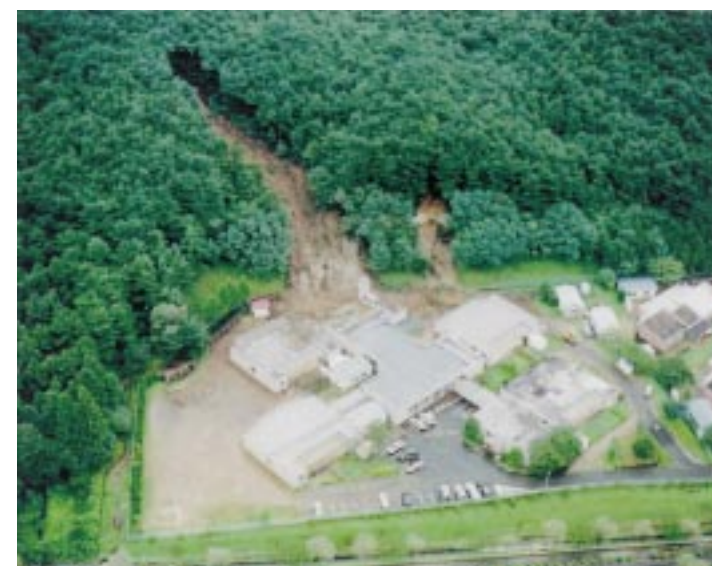
「かしわ荘」でも背後の斜面の2か所で崩壊が発生し(写真5)、建物内にも土砂が流入した。幸い土量が少なかったこと、土砂が直接流入した場所が廊下であったことなどから人的被害は避けられた。「けやき荘」においても崩壊により施設の一部に土砂が流れ込んだが人的被害は避けられた。

写真5 「けやき荘」裏の斜面崩壊発生状況(国際航業撮影)
Photo 5 An overview of the Keyaki-sou landslide.

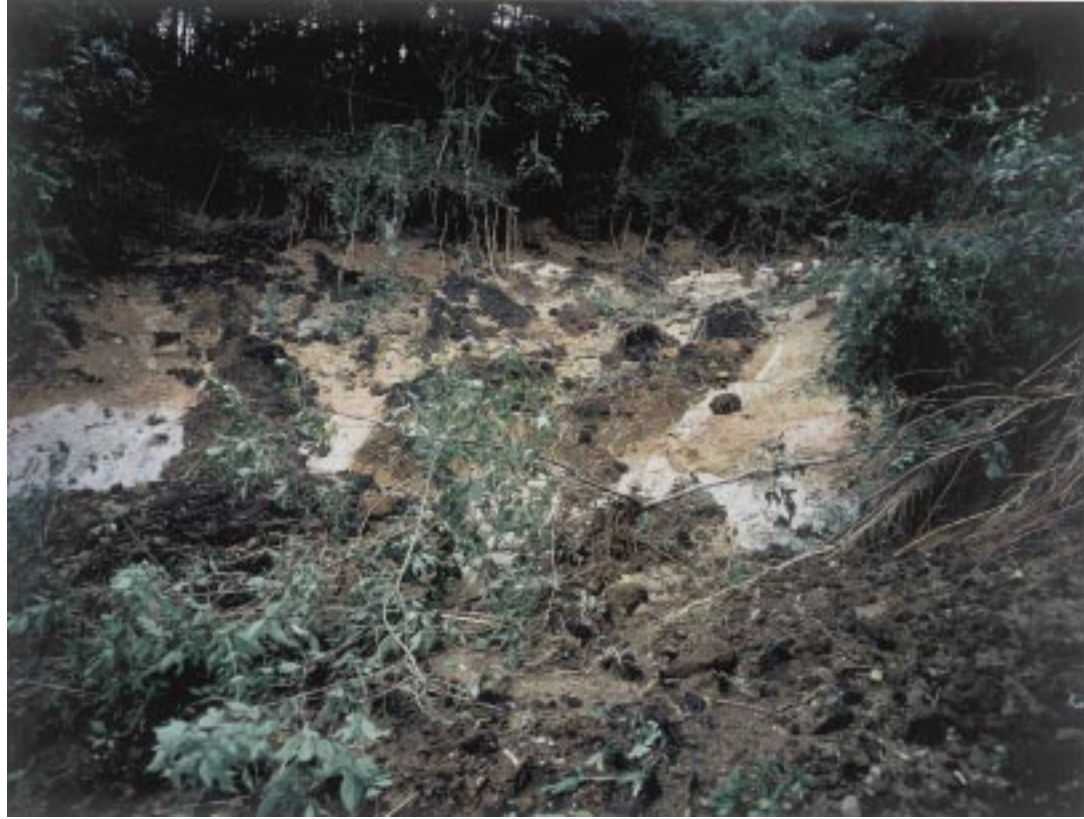
「からまつ荘」裏の谷の上流部では3か所で崩壊が発生している(図8)。このうち左岸側の崩壊は規模が小さく直接の影響はなかったようであるが、崩壊土量の多い正面の崩壊(写真6)と右岸側の崩壊(写真7)は、崩壊土砂が緩やかな谷に沿って流下し、施設を直撃し被害をもたらせた。流路にあたる谷の底面では笹がなぎ倒されている(写真8)。崩壊した斜面では滑落崖から崩壊面かけて成層した火山碎屑物の層を切って発生した状況が認められる。また、崩壊地の末端部の崩壊面や流送域ではいくつかのパイプフローの穴が認められた。

写真6 からまつ荘裏の正面の崩壊
Photo 6 Main source of the Karamatsu-sou landslide.

このタイプの崩壊はスコリア・火山灰などの降下火山砕屑物からなる堆積層を主体とする崩壊で、西郷村太陽の国周辺など調査地域南部の火山堆積層の厚く堆積した斜面に多く発生している。写真6,7に示したように崩壊の滑落崖には成層して堆積している火山噴出物層が露出しており、火山堆積層中で起きたことを示している。太陽の国の対岸では挟在する火山堆積層は側方変化に富み、隣り合う崩壊においても異なる層相が出現することから、特定の層準のみで発生したとは考えにくい。透水性の違いなどによる不透水層を境に生じたと思われる。このタイプの崩壊は、勾配が15～30°の緩傾斜の斜面で発生していること、崩壊深が2m～5mとやや深い、などの特徴を持つ。中には10数度とごくゆるい勾配のものもある。

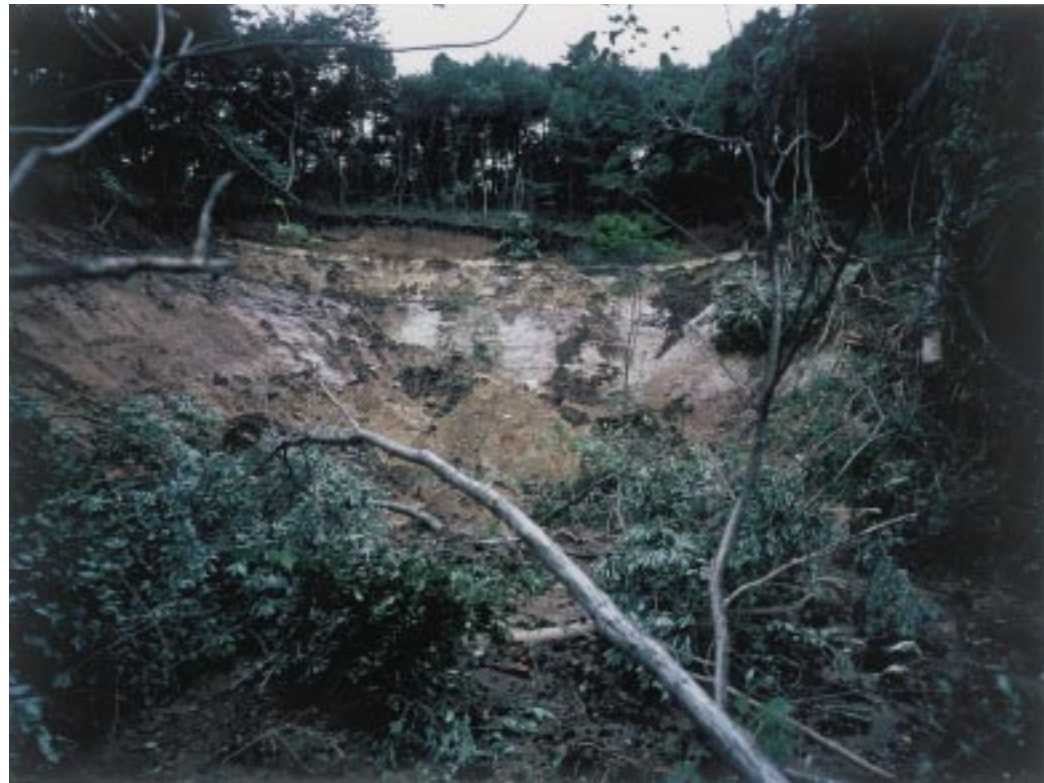
写真7 からまつ荘裏の右岸側の崩壊
Photo 7 Right side source of the Karamatsu-sou landslide.

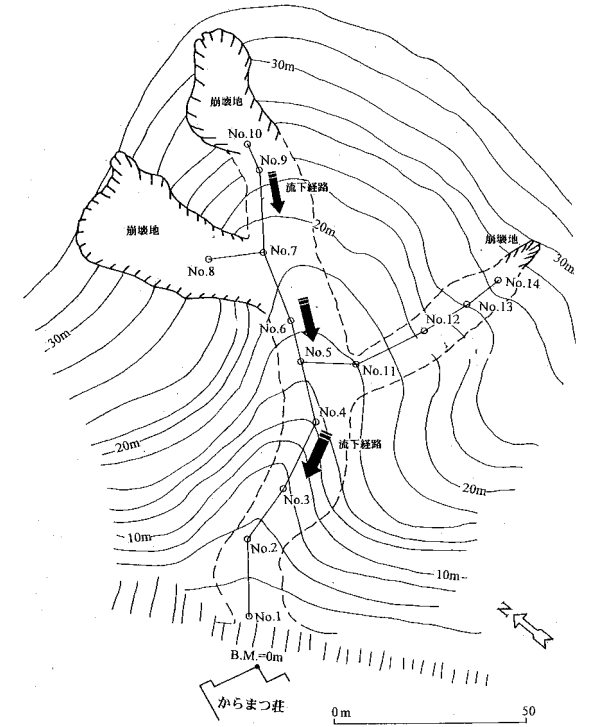
現地調査においては9か所の崩壊地を調査した。崩壊の発生場所は地形的にみて、丘陵を刻む谷の最上流の谷頭部で発生した崩壊と山腹斜面上の遷急線の直上付近で発生した崩壊の二種類が見られた。「からまつ荘」と「かしわ荘」の背後の谷で起きた崩壊は前者の例である。からまつ荘の場合は谷の最上流の谷頭部(図8)で崩壊した土砂が勾配10°の谷を高速ですべり運動を起こして(地すべり学会調査団, 1998)、100m以上流下し、谷の正面にあった「からまつ荘」に流れ込んだために大きな被害を生じている。後者の例としては「さつき荘」と「けやき荘」裏の崩壊などがあり、これらは施設裏の斜面の遷急線よりやや上で発生している。いずれの崩壊も白河溶結凝灰岩上に堆積した火山堆積層内で発生した崩壊である。崩壊発生斜面の勾配は15・25°とかなり緩やかである。

図8 からまつ荘裏の土砂災害平面図
Fig. 8 Plan view of landslides at Karamatsu-sou.

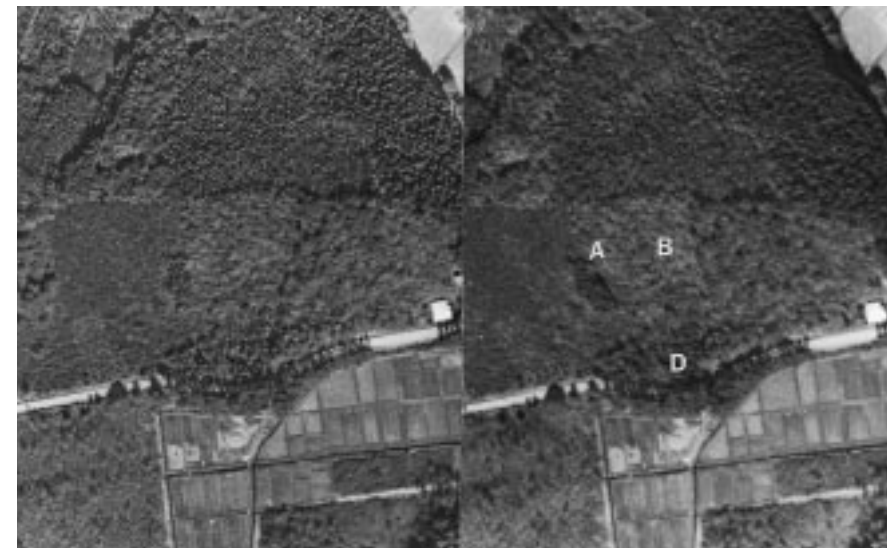
災害前の空中写真判読などその後の調査により、ここは過去に崩壊を起こしていた斜面である事が判明した。1975年に撮影された葎ノ目付近の空中写真(写真11)の地形判読を行なった結果、撮影当時この場所にはまだ家屋は建てられていないが、今回崩壊した斜面の位置には周りの斜面より若干低くなった古い崩壊の抜け跡が2つ認められる(写真11-A, B)。斜面下にはこの崩壊によると思われる崩壊土砂が堆積しており、斜面下を通る道路は堆積土砂を避けるように屈曲していた(写真11-D)。今回の災害で被災した住宅は1975年以降に、崩壊による堆積土砂を整形し、斜面の末端を切土して住居を建築し、移り住んだと思われる。新旧の崩壊の位置関係を模式的に図9に示した。今回の崩壊は1975年以前の崩壊の跡地に生じたもので、崩壊規模は以前の崩壊より小さい。今回の崩壊の側方崖に残留する土層には角礫状の溶結凝灰岩が多数含まれており、古い崩壊の滑落崖から供給された崖錐が堆積していたことを示す。今回崩壊したものはこの一部である。古い崩壊がいつごろ生じたものであるかは不明であるが、崩壊の反復性を示す事例として注目される。

写真11
災害前の葎ノ目崩壊地の空中
写真（国土地理院撮影）
Photo 11
Aerial photos of Yoshinome
before the disaster.

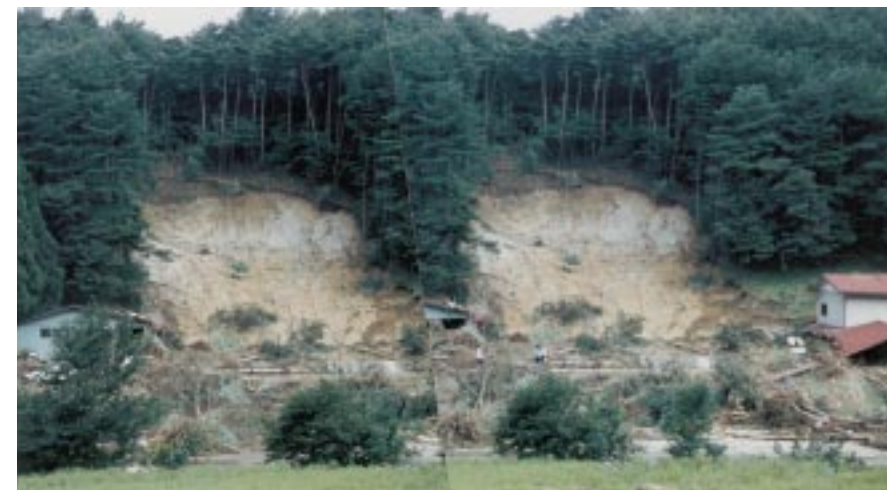
大信村隈戸赤仁田では27日の早朝、住宅裏の斜面が崩れ、平屋建ての住宅がつぶされ、住んでいた小学生1名が死亡し、高校生の姉が足の骨を折る重傷を負った。ここは勾配約20度の比較的緩い勾配の斜面に生じた崩壊で、その規模は幅15 m、奥行き25 m、崩壊深約2 m、崩壊土量約600 m³と推定される(写真12)。崩壊はかなり風化しマサ状に脆くなった白河溶結凝灰岩層が崩壊したもので、崩壊土砂は道路を超えて、その下にあった田んぼの

写真12
大信村赤仁田の崩壊地（実
体視可）
Photo 12
Stereo pair photos on
landslide at Akanita.

崩壊源の側方崖には風化した白河溶結凝灰岩層が確認され、崩壊土砂も全般に白っぽい色を呈しており、白河溶結凝灰岩層の崩れであることを示している。赤仁田より南に下った谷沿いの斜面では、白河溶結凝灰岩の岩盤上の表層崩壊が多発している。平滑斜面上に起きたものは崩壊深が浅く、斜面の下端付近で生じている。

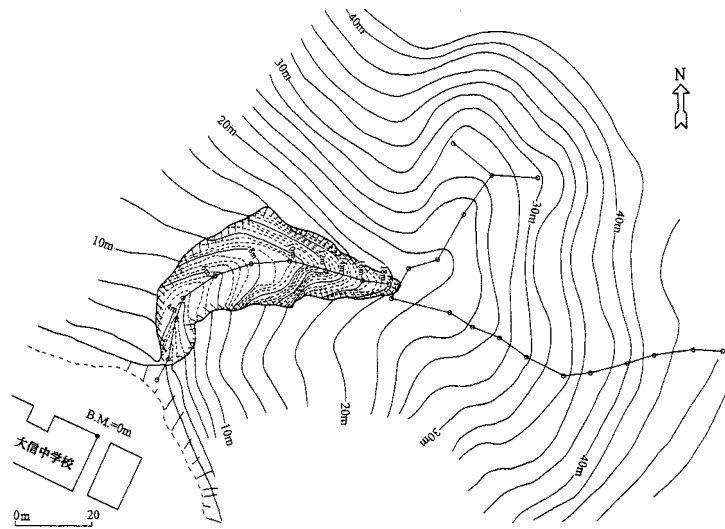
大信村大信中学では28日の朝、校舎裏の斜面にある凹地状の谷から大量の土砂が流れだし、大量に校舎内に流れ込み、医務室など2室に壊滅的な被害を与えた（写真13）。発生時刻が早朝であり、生徒への被害はなかった。土砂が流出した谷は5 m近い深さまでえぐり取られ、新たに急な谷壁を持つ谷に変貌した状態を呈している（図10）。元地形はわずかに谷筋のある凹型の斜面であったが、何

図10
大信中学校裏の土砂災害平面図
Fig.10
External view of the landslide at Taishin Junior high school.

地すべり学会の調査団の報告（1998）によると，この崩壊事例は他の事例と異なり，ガリー侵食を伴った複数回の崩壊であるとされている．発生した時刻も他の崩壊とは異なっていることから，地下深部まで雨水が浸透するのに時間を要したことが一因とも考えられる．

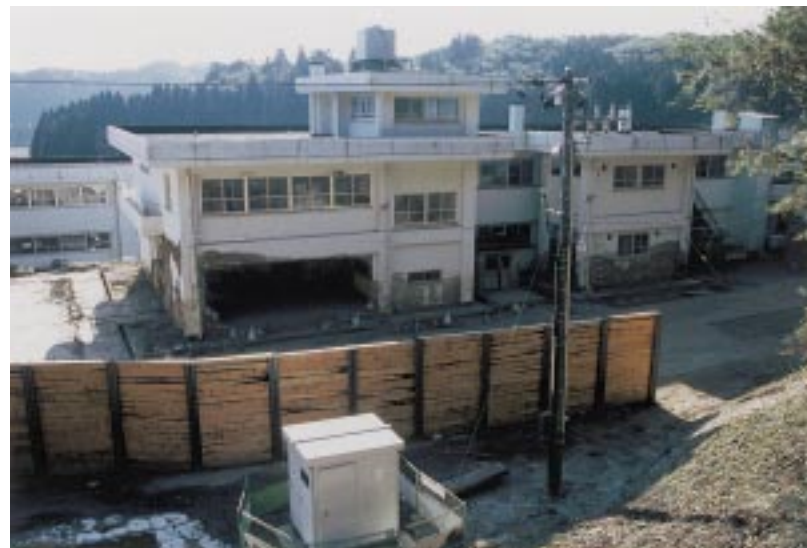
写真13
大信中学校裏の崩壊による校舎の被害状況
Photo 13
Damaged building of Taishin junior high school.

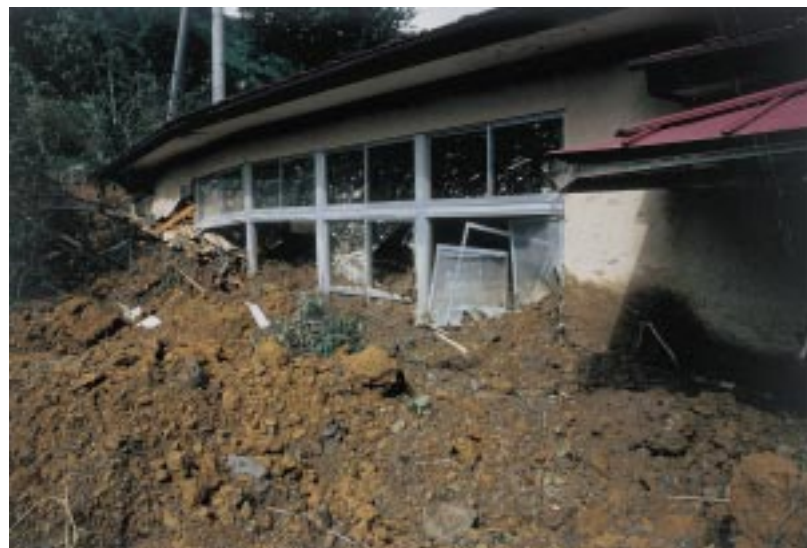
写真14
柏野の製材所裏の崩壊により埋まった家屋
Photo 14
Damaged houses at Kashiwano.

その他，柏野付近では製材所の裏の急斜面で崩壊が発生し，住宅が全壊（写真14）するなど，死者は生じていないが，建物等に被害を与えた土砂災害崩壊が数多く発生している．

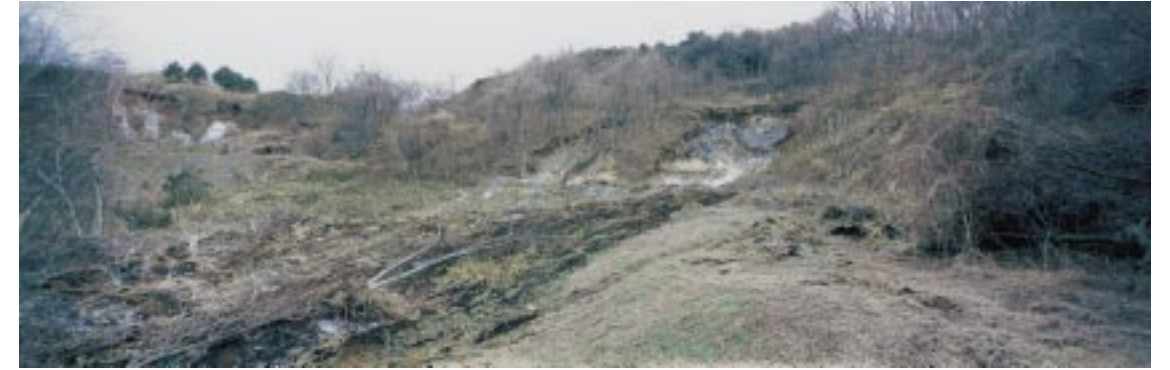
図11の分布図でも明らかのように、この付近は空中写真判読において最も密に崩壊が分布していた地区である。この地域では十数か所の崩壊地で調査を実施した。規模の大きな崩壊も散見された。調査した斜面の半数以上がこの付近に厚く堆積する降下火山砕屑物の層中で発生した斜面崩壊である。県の畜産団地の周囲斜面では崩壊が多発している。中には極めて流動性の高い崩壊も認められた(写真15)。

写真15 畜産団地内に生じた流動性崩壊
Photo 15 Flow type landslide.

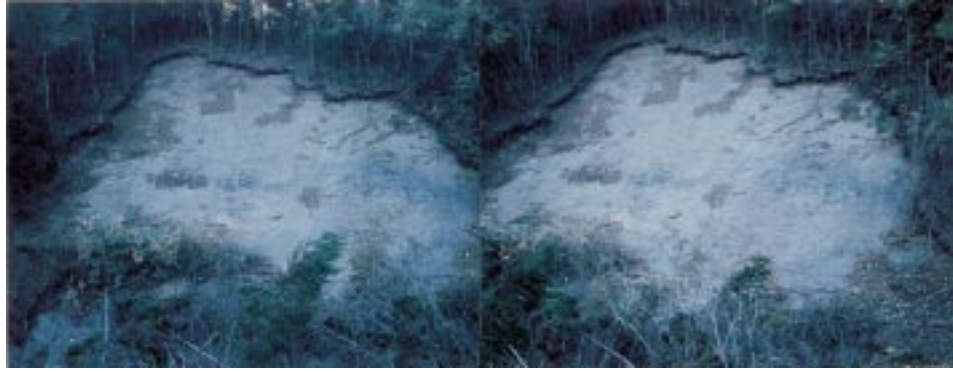
これは白河溶結凝灰岩の岩盤斜面上に薄く堆積していた表土層が滑落するように崩壊しているタイプ。写真16に示したように崩壊跡には白河溶結凝灰岩の岩盤斜面が全面に露出し、この面をすべり面として崩壊が発生したことを示している。岩盤の表面が光沢を帯びている崩壊斜面もあり、見た目にもこの面上での摩擦係数は小さく、降雨浸透が少ないことを示している。

写真16 白河溶結凝灰岩の岩盤上の表層崩壊（実体視写真）
Photo 16 Surface landslide on Shirakawa welded tuff.

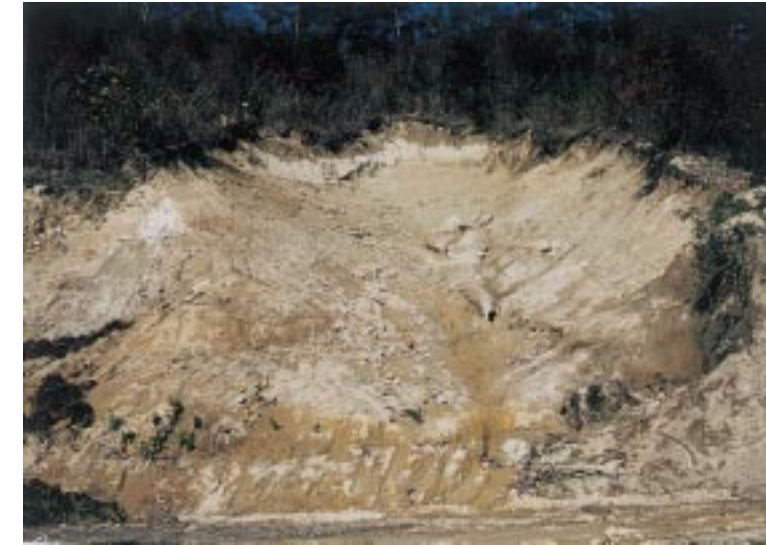
このタイプの崩壊は、著しく風化の進んだ白河溶結凝灰岩層が主体となった崩壊である。死者1名を出した赤仁田の崩壊はこのタイプの事例である。調査を実施した崩壊斜面の中でこのタイプに分類できるものは3例と少ないが、隈戸川と真名子川に挟まれた丘陵地の尾根近くの緩斜面上には多く認められる。崩壊した斜面の元の勾配は20-25°前後と緩やかである。崩壊深は2-3mで、崩壊面はゆるやかな凹状を呈する事例が多いが(写真17)、崩壊前の地形は明瞭な凹地形を呈していない平滑であった様である。崩壊は風化程度の違いによって形成されたと思われる境界面を境に発生している(写真18)。発生場所が丘陵の尾根に近い緩斜面であることから、長期間にわたって風化作用が及んだために厚い風化層が形成されたと推定される。風化程度の低い深部ほど間隙が少なく透水係数が小さくなり風化部分の地下水の上昇が崩壊につながったと推定される。

写真17
風化した白河溶結凝灰岩層中に生じた崩壊
Photo 17
Surface failure in weathered tuff.

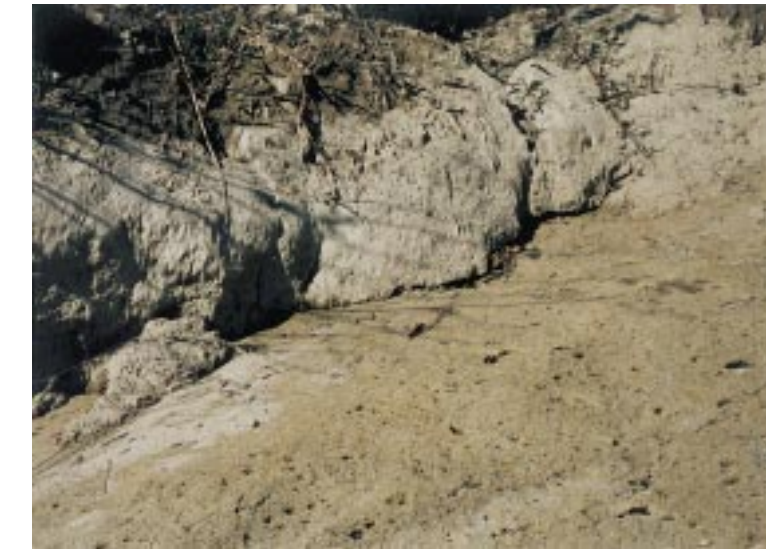
写真18
白河溶結凝灰岩の風化状況と崩壊発生位置
Photo 18
Weathered Shira-kawa welded tuff.

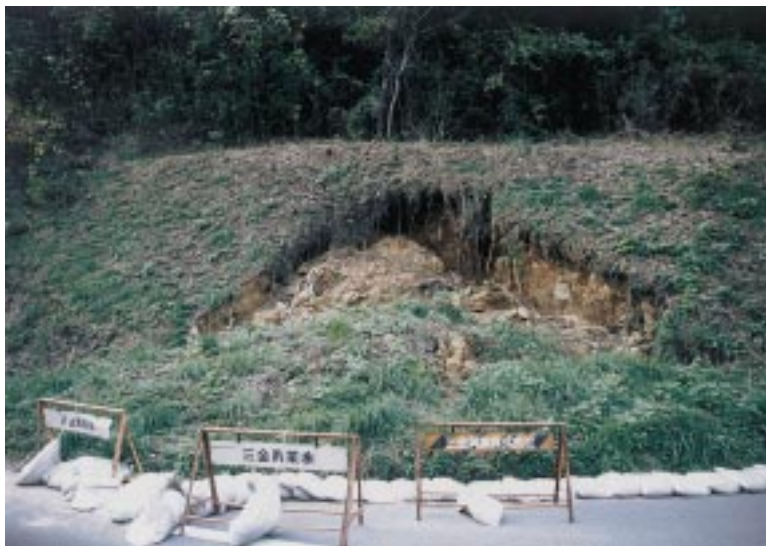
道路の法面やゴルフ場など造成地内の斜面において発生している事例が見られる。人的な被害は報告されていないが、これらの崩壊土砂は道路上に押し出して堆積したため、その多くで一時的に側通行を余儀なくさせた(写真19)。

写真19
道路脇の盛土斜面中に生じた崩壊
Photo 19
Landslide on artificial slope of roadside.
