## 2000年9月東海豪雨による土砂災害の発生状況

### Report on the Debris Disaster in Tokai Region due to Heavy Rainfall in September, 2000

Takashi INOKUCHI

*Disaster Prevention Research Group,  
National Research Institute for Earth Science and Disaster Prevention*

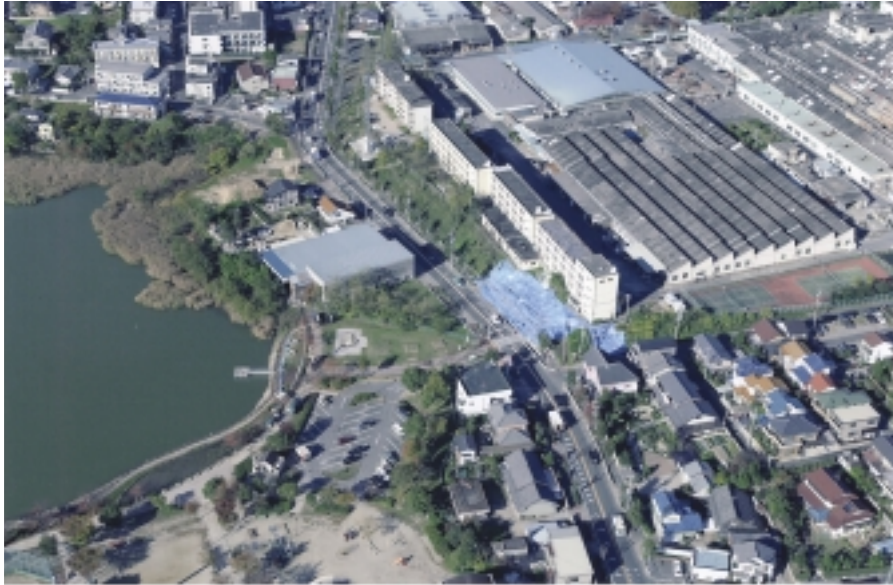
現場は名古屋駅から 11km 程南東方向に位置する。段丘の上に建てられた製陶工場とその南側の池を囲んで作られた公園との間を通る市道に沿って設けられた歩道である(図 4)。斜面崩壊は製陶工場の敷地の南端に沿って建てられていた従業員宿舍の南東端の入り口付近において幅約 40m、奥行き 15m の規模で発生した(写真 1, 口絵 14 上)。新聞報道等によると、崩壊土砂は歩道に面して

作られていた高さ 1m 足らずの擁壁を倒しながら崩落し、歩道を埋めつくし、一部は車道にまであふれ出した。崩壊の発生時刻は 11 日の午前 10 時 20 分頃であった。崩壊時に現場付近をちょうど歩行中であつた男性が生き埋めとなり、病院に運ばれたが、2 時間後に死亡が確認された。

写真1 空撮による名古屋市緑区鳴海町伝治山の崩壊地周辺の状況。  
写真中央のブルーシートで覆われた部分が崩壊場所，写真中央を市道が東西に貫いている，写真右上は製陶工場，左は新海池

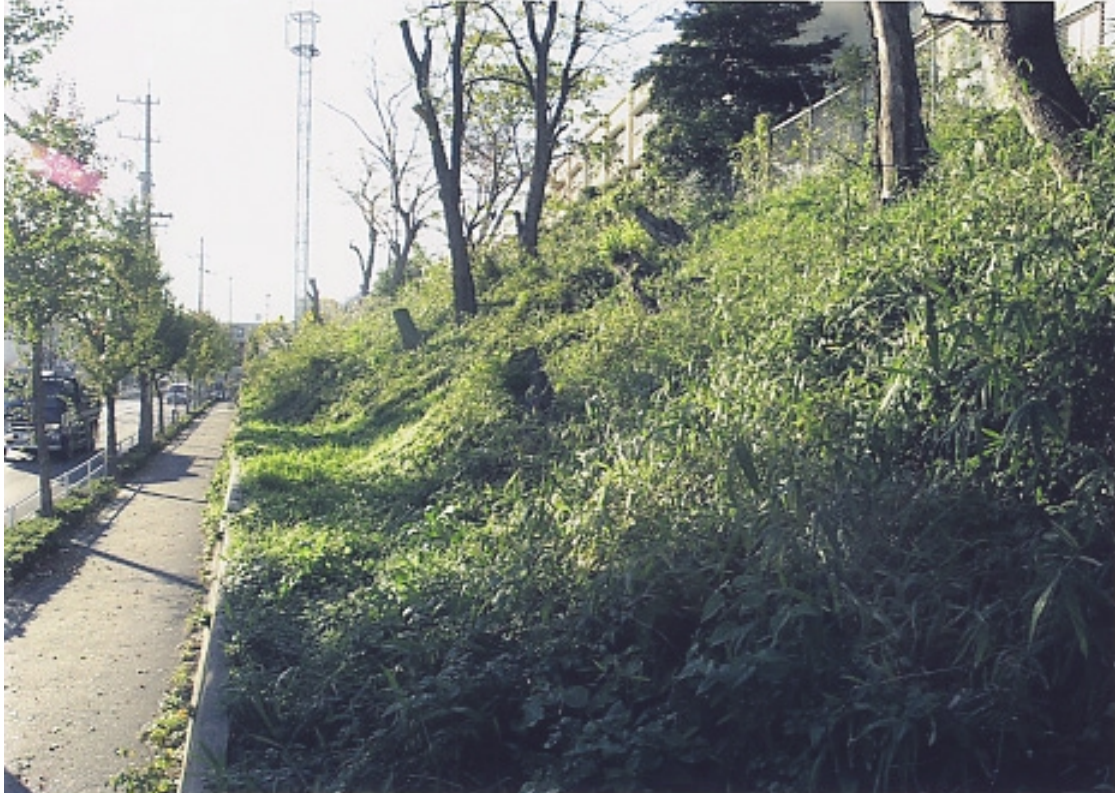
今回死者を出した斜面崩壊はわずかに数メートルの比高の斜面において発生した(写真 2b)。専門家を含めたほとんどの人がまさかこんなところで死者を出すような斜面崩壊が起きるとは想像できなかったと思われるような、ごく普通の斜面である。都市部においては思わぬところで災害が発生するケースが時々あるが、今回もそういった災害の一例であると言えよう。斜面災害の盲点ともいえる箇所での崩壊である。今後、こういった思いもかけないような場所での災害が散在的に起きることも予想される。

写真2a 未崩壊斜面と歩道の状況（緑区鳴海町）

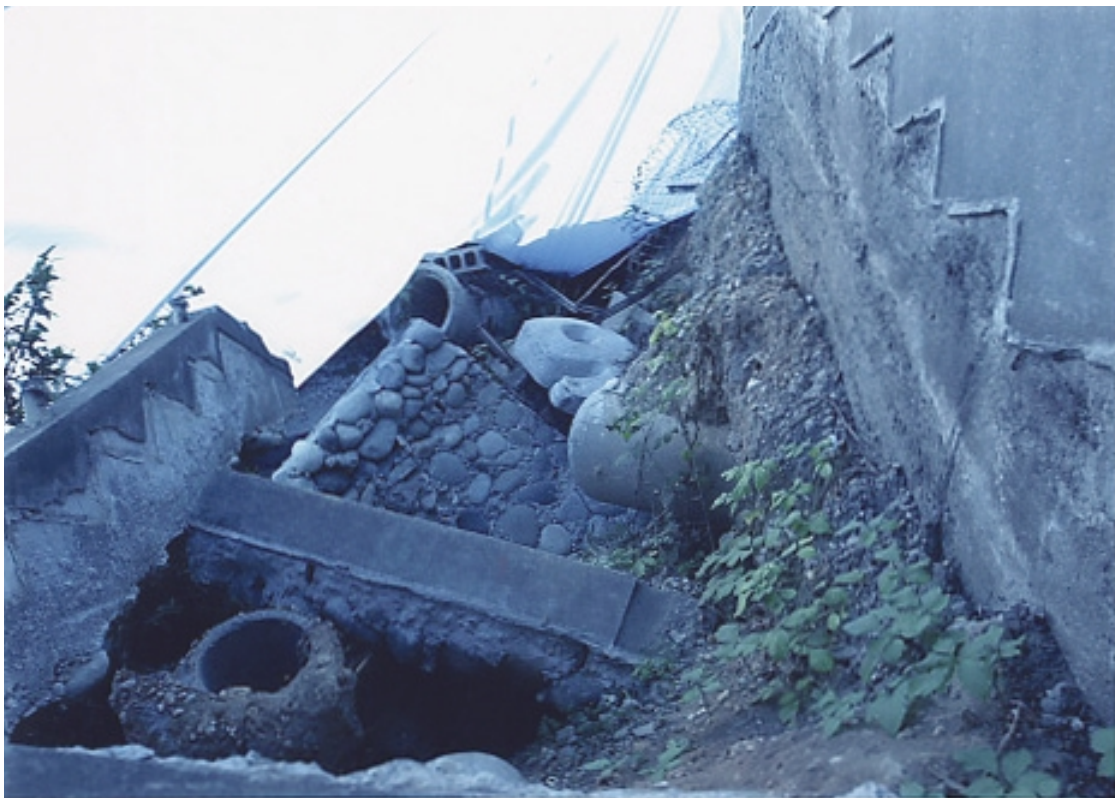
発生原因については、崩壊現場がシートで覆いつくされていたことから十分な調査が実施出来なかったので確定的なことは言えない。災害の発生時刻が 11 日の午前 10 時すぎという名古屋市の降雨のピークよりも早い時間であることから、かなり特殊な要因があつたかもしれない。周囲の状況などからあえて可能性の高い原因を憶測すると、予想以上の豪雨によって斜面上部に広がる広大な工場敷地に降った雨水が工場内の排水能力を上まわつたか一部で閉塞が起きるなどして、敷地の南西端にあたるこの付近の雨水管に何らかの形で集中し、あふれ出したことによって起きた可能性も考えられる。崩れた斜面の一部には排水管と思われるコンクリート製の管が散在していたこと(写真 2a)もこの可能性を示唆している。

写真2b 崩壊地内の破損した排水管の状況

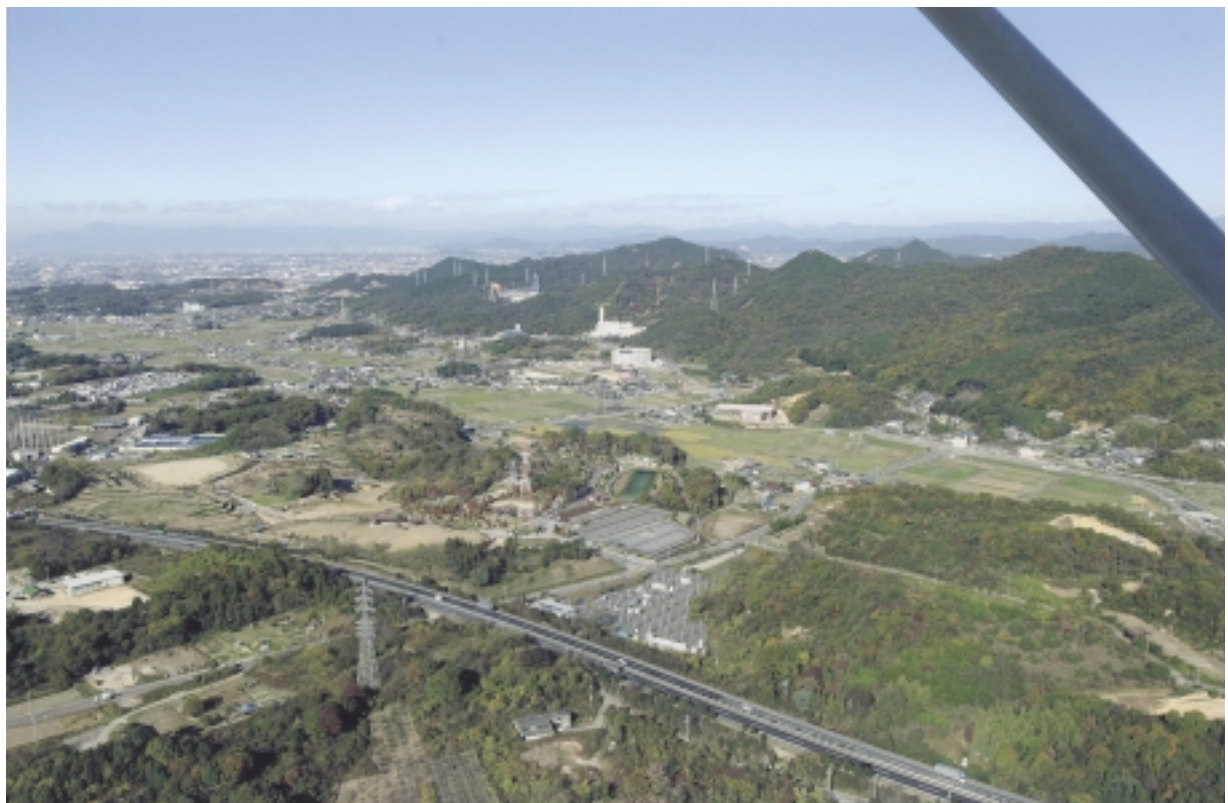
斜面崩壊の発生現場は小牧市の北東部に位置している。この付近は標高 200m 前後の丘陵地が東西に長く伸びている(図 6)。この丘陵の北方には人工の池としては全国 2 位の広さを持つ入鹿池がある。また、丘陵の南東部をかすめて中央自動車道路が通過しており、小牧東 IC にも近い。現場のすぐ西方を稚児川が流下している。崩壊現場の北方約 500m の稜線近くには国指定の史跡である大山廃寺跡がある。大山寺はかつて東の比叡山ともいわれる寺で、白鳳時代(7 世紀末)に創建され室町時代まで続いた山岳寺院であつた。廃寺跡付近の丘陵の南向き斜面は平均勾配が 15° 程度の緩やかな斜面から構成されている(写真 3)。この南向き斜面の末端部の傾斜が少し急になった標高約 100m 付近で崩壊が発生した(図 7)。この斜面のすぐ下にはほぼ平坦な土地が広がり、集落が形成されていた。全体で十数軒の住家が建てられていたが、崩壊斜面のすぐ下にあつた 1 戸の住宅が崩土の直撃を受けて埋没し全壊した。

写真3 小牧市大山崩壊地周辺の丘陵地  
Photo 3 View from sky around Oyama Landslide in Komaki City.

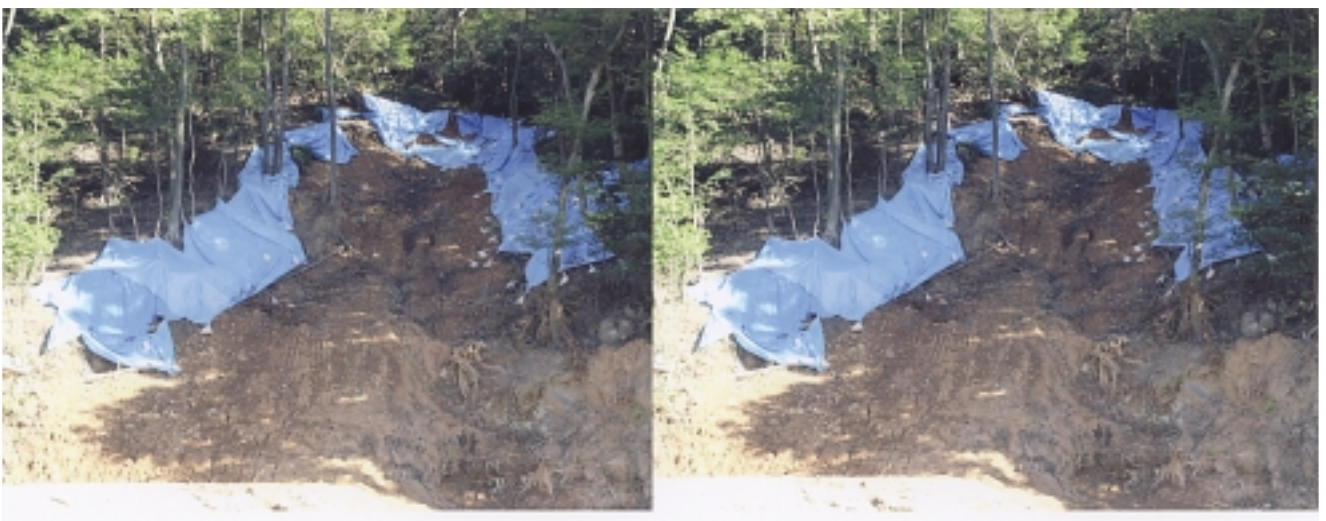
災害を引き起こした斜面崩壊は、高さ約 25m、奥行き約 30m、崩壊幅 10m から 15m の規模で発生した(図 8)。その全景を実体視写真によって示す(写真 5)。地形的に見て崩壊が発生した箇所は、丘陵上部から続く緩やかな尾根状の斜面がその末端部においてやや幅を広くした部分で、わずかに凹状を呈するものの、横断形状はほぼ直線に近い斜面であつた。崩壊斜面の傾斜は上部で約 20 - 25 度であるが、下部では 30 度近いやや急な勾配となっている。崩壊源は上部のやや緩傾斜な部分を主体としており、急斜面部はもともとの土層も薄かつた様で、崩壊土砂の流下によって削剝を受けた様に見受けられる。崩壊源における崩壊深は 1 ~ 2m 程度と推定される。滑落崖には角礫混じりで風化土層からなる崩積土が露出している(写真 6a)。

写真5 小牧市大山崩壊地全景（実体視用ペア写真）

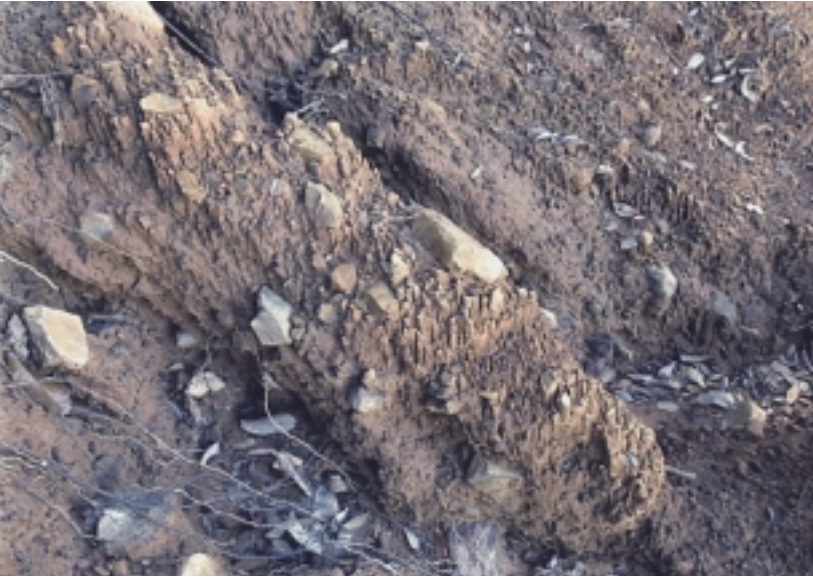
写真 6a 小牧市大山崩壊源内の崩積土  
Photo 6a Debris deposit on the landslide area.

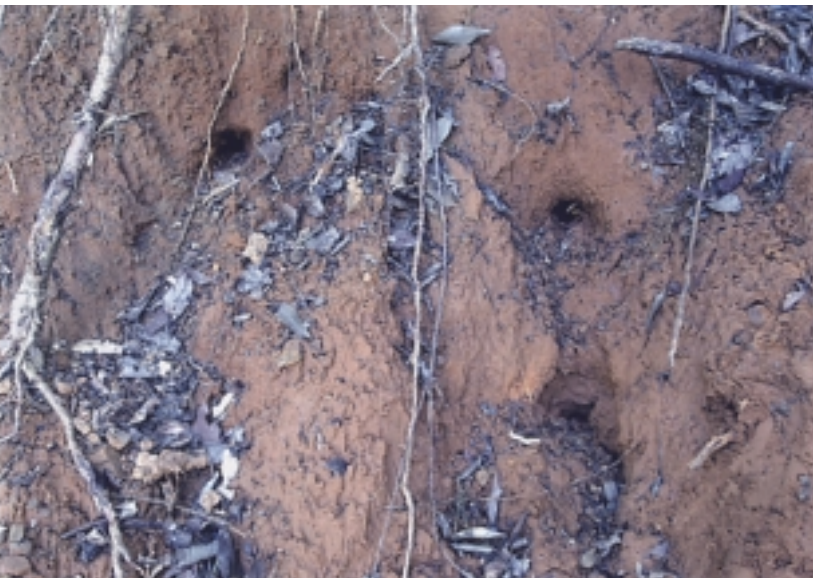
崩壊斜面の滑落崖の直下にはパイピング穴が 10 個近く認められた(写真 6b)。穴は直径数センチ程度のものが多い。いくつかのパイプ穴に続く斜面上には溝状に深く

以上の状況からの推測で一般的に述べると、厚い崩積土が堆積した斜面に斜面上部に降った降水などもパイプ流によって集めて上昇した地下水の間隙水圧の作用によって崩壊が発生したと予測される。ただ、周囲の未崩壊斜面の状況を含めて詳しく調査する時間がなかったため、なぜ他の斜面ではなく、この斜面が崩れた要因について明らかにすることは出来なかった。

写真 6b 小牧市大山崩壊地内のパイピング穴  
Photo 6b Piping holes on the Landslide.

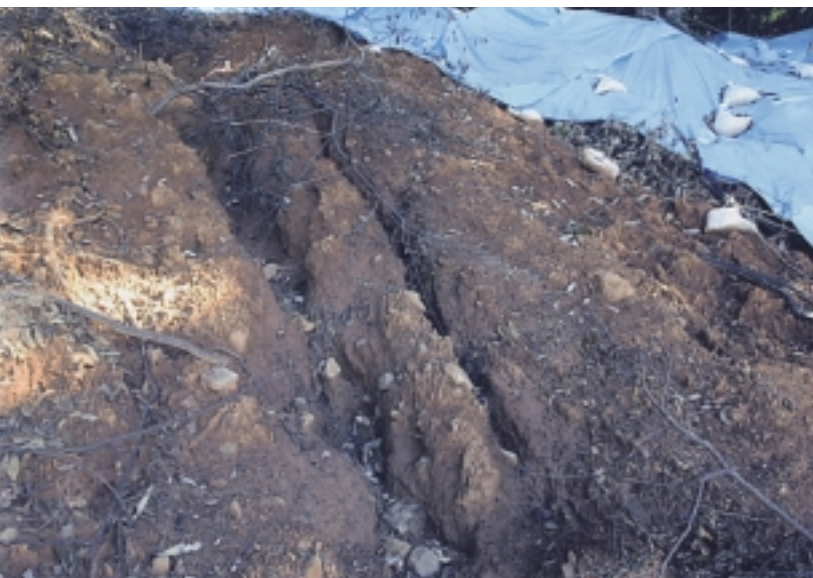
削剥された痕跡が残っており（写真6c）、崩壊発生後もかなり長時間にわたって水の湧出が続いていたことが推察される。

写真 6c 小牧市大山崩壊地内のパイピング穴  
による表面侵食  
Photo 6c Erosion on the Oyama landslide by  
pipeflow.

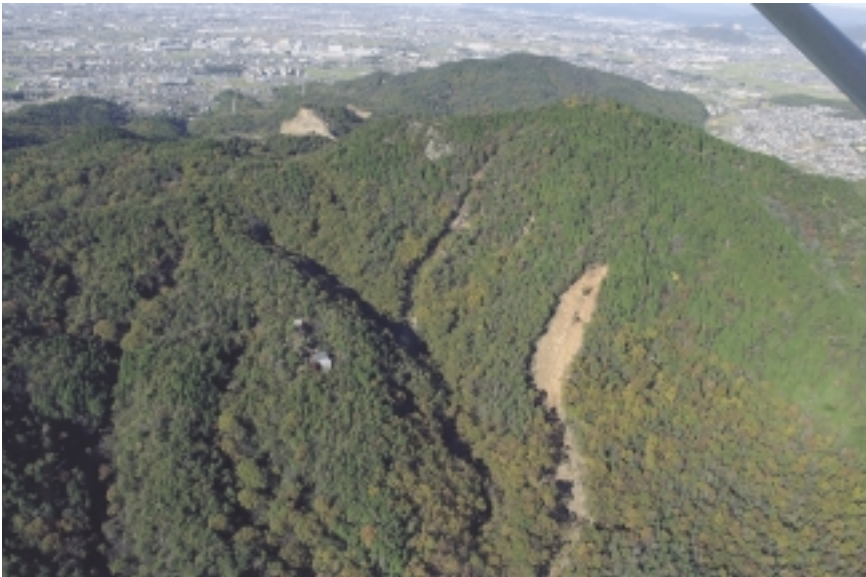
崩れた斜面の稜線をはさんで反対側の斜面において小規模な崩壊が発生しているほか、周辺の丘陵地ではいくつかの小規模の崩壊が発生している（写真7）。現場斜面周辺の空撮によって、この丘陵地全体で少なくとも20箇所あまりの崩壊地が分布しているのが認められた。崩壊密度・崩壊発生数は後述する矢作川上流地域に比べるとかなり小さいが、名古屋近郊の都市域に隣接した地域であり、斜面直下に人家が多く建てられている地域であることから、その内の1箇所での人的被害が発生したものである。

写真7 小牧市大山周辺の斜面崩壊  
Photo 7 Landslides on Oyama.

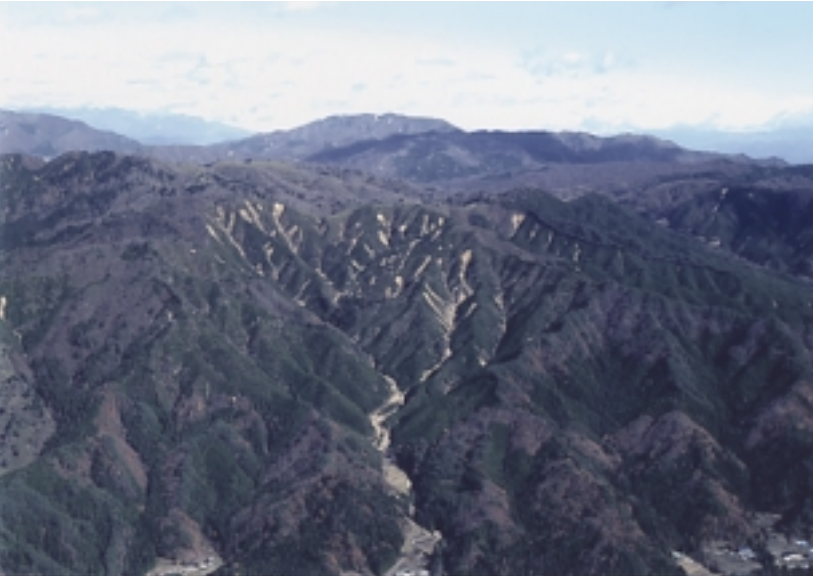
また、今回の豪雨で発生した斜面崩壊は一様に発生しているのではなく、限られた地域において集中的に発生しているのが特徴である。根羽村の下小戸名付近や平谷村の平谷峠付近などいくつかの地域において集中的に認められる。また、写真8a, 8bに示される様に、集中している地域においても斜面単位で発生状況に著しい差異が見られる。たとえば下小戸名集落の上流の斜面ではあるひとつの小流域に50箇所以上の崩壊が集中している(写真8a)が、それに隣接する近傍の斜面においては同程度の範囲において数箇所程度しか崩壊が発生していない。このような斜面崩壊が集中している地域においては1km<sup>2</sup>の面積あたりに換算して100箇所以上の崩壊が生じていることになる。

写真 8a 空撮による山林での斜面崩壊発生状況（根羽村下小戸名付近）

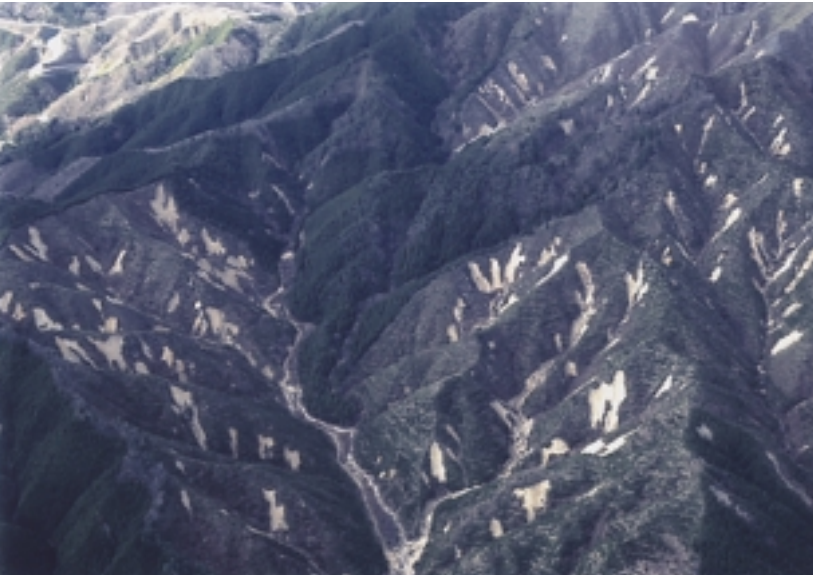
風化花崗岩地域において斜面崩壊が集中している斜面の特徴としては、例えば写真8b, 写真9bなどにおいて状況が確認できる様に、森林の伐採地か植林後それほど年月が経っていない樹齢の若い植林地に多く発生している。従来から指摘されているように、表層崩壊の発生においては樹木の根系による支持力が大きく関与していると言われている(阿部, 1997)。植林後5-10年位の時期において古い根系が腐朽し支持力が低下するが、新しい

写真 8b 空撮による山林での斜面崩壊発生状況（平谷村内）

斜面崩壊が集中している斜面とほとんど生じていない斜面の差異が明瞭

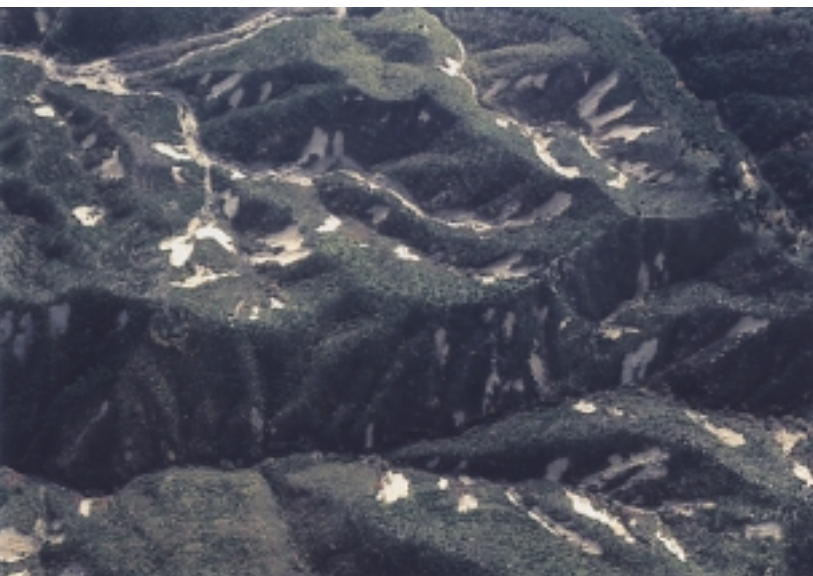
写真 8c 空撮による山林での斜面崩壊発生状況

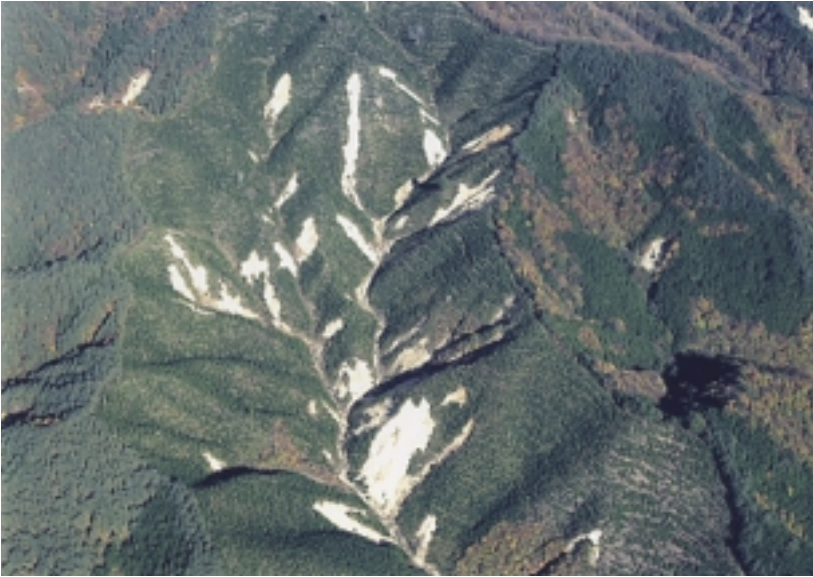
写真9a 空撮による山林での斜面崩壊発生状況

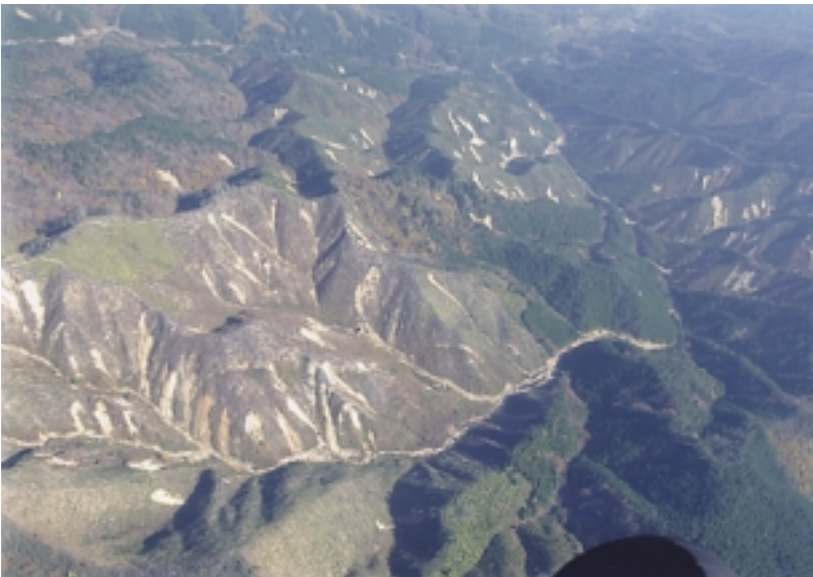
写真9b 空撮による山林での斜面崩壊発生状況

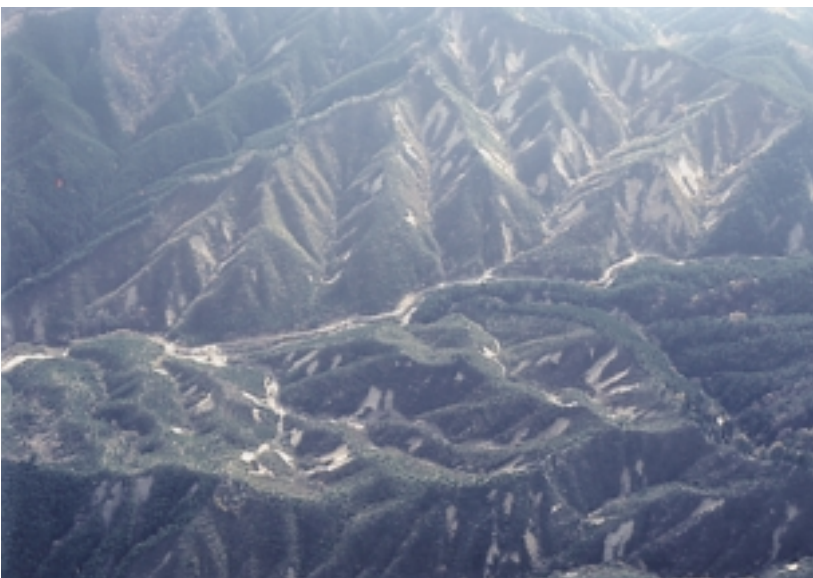
写真9c 空撮による山林での斜面崩壊発生状況

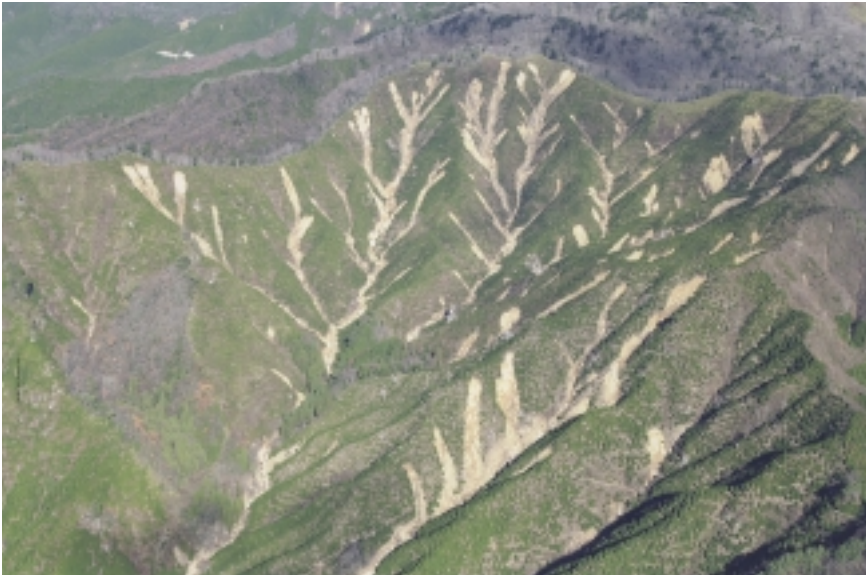
小戸名集落上流域の崩壊集中域に関しては現地調査を行なった。この流域では前述のように少なくとも 50 箇所以上の崩壊が発生している（写真 10）。尾根の直下で発生した崩壊もかなり多い。口絵 15、写真 11 に示すよう

写真 10 斜面崩壊が集中的に発生した下小戸名上流

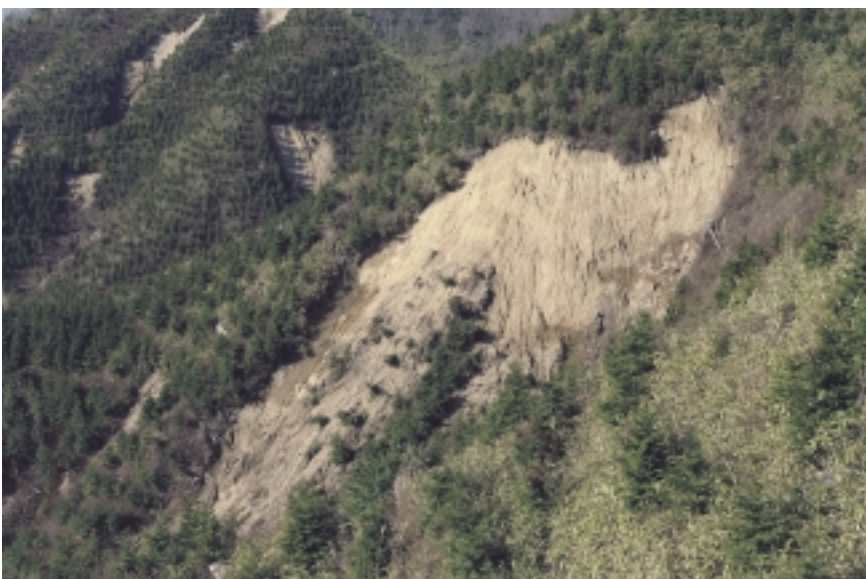
に、この流域においてはかなり平滑で崩壊深の浅い崩壊が多い。尾根の直下を源頭とする崩壊も多数認められる。雨水が直接斜面に浸透する伐採後間もない林地において根系の支持力が低下した影響もあって、多数の斜面崩壊が生じたと考えられる。

写真 11 下小戸名上流域の斜面崩壊の一例

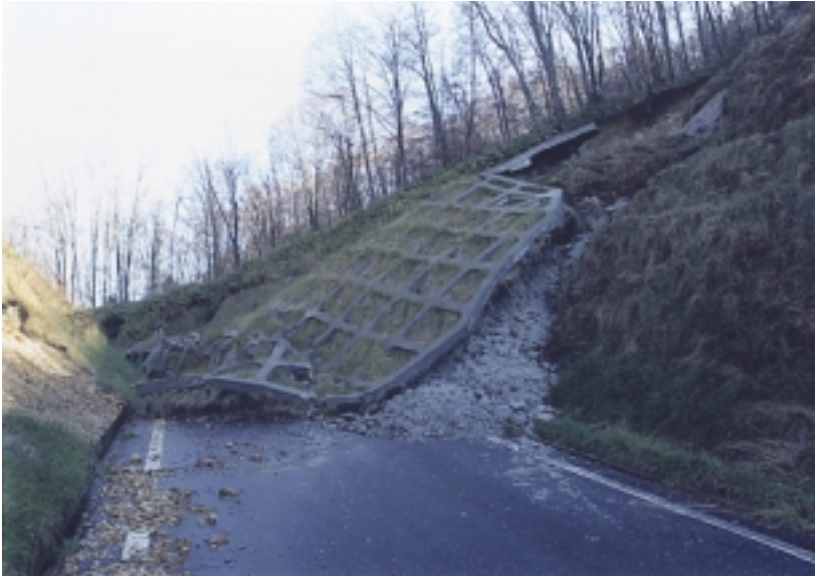
一部ではあるが人工の切土斜面が崩壊した事例も確認できた（写真 12a）。これは弱風化した花崗岩の節理に沿って滑りを生じたもので、崩土が林道をふさいで長期間の通行止となった。

写真 12a 林道における法面崩壊（ヤハズ峠付近）

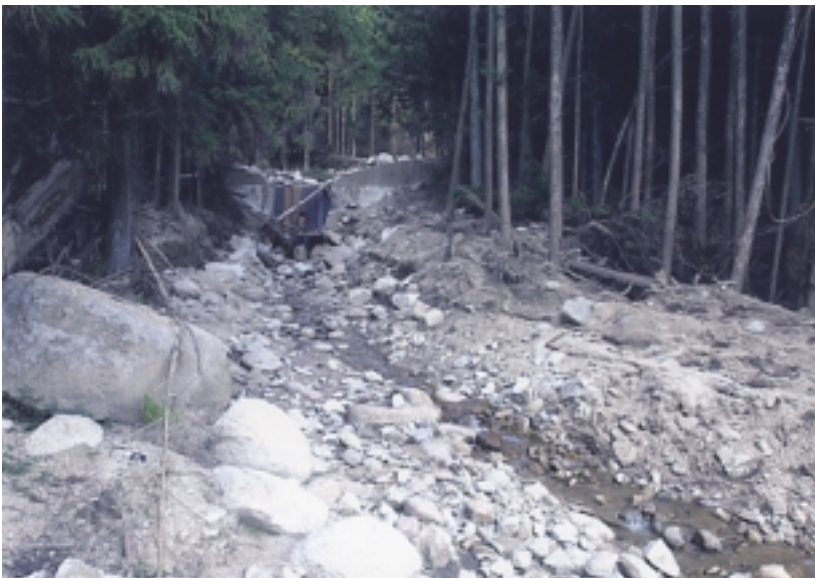
発生が認められる。表層崩壊によって生じたと思われる土石流は多く発生している。土石流が発生した溪流のほとんどが花崗岩の分布域であり、上流から大量の巨礫を運んだものが多い(写真 12b, 12c)。例外的に、変成岩の細礫からなる小規模な土石流を1箇所を確認している。いずれの土石流でも上流の崩壊が小規模のためか、小規模なものがほとんどである。どのため人家を直撃するような土石流はほとんどなかったと思われる。

写真 12b 土石流が流下した溪流の被災状況（根羽村初入付近）

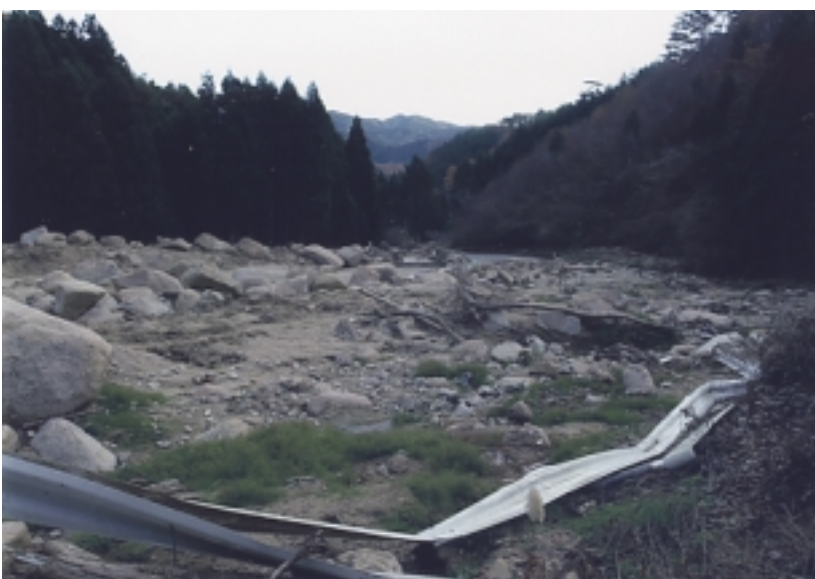
写真 12c 巨れきが大量に堆積した土石流堆積地

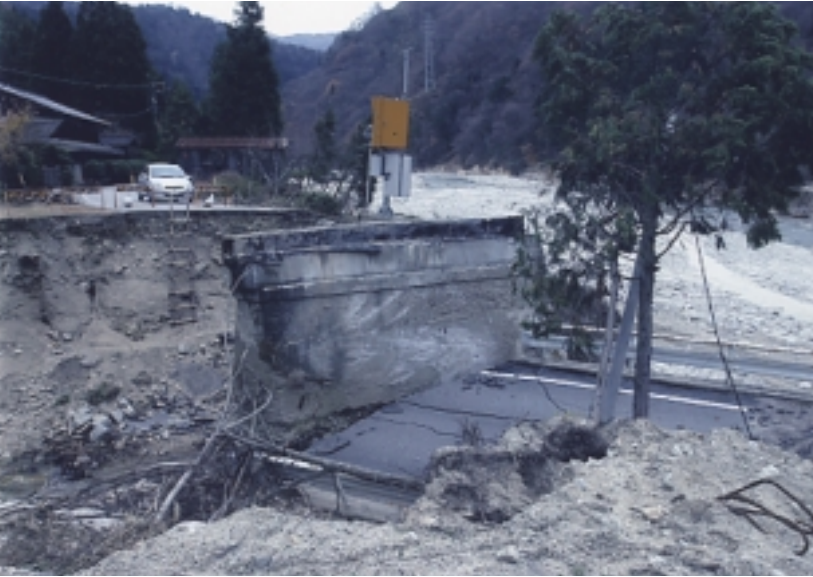
そのほか河川による溪岸侵食も各所で発生している。道路の不通箇所のいくつかは道路が流出したことによるものが多い。矢作川などの河川では増水した水流によって溪岸侵食が生じている(写真 13a, 13b)。上矢作町本郷では橋の流失が生じ、家屋の損壊などの被害も各所で見られた(写真 13c)。

写真 13a 平谷川溪岸の被災状況  
Photo 13a Erosion disaster along the Hiratani river.

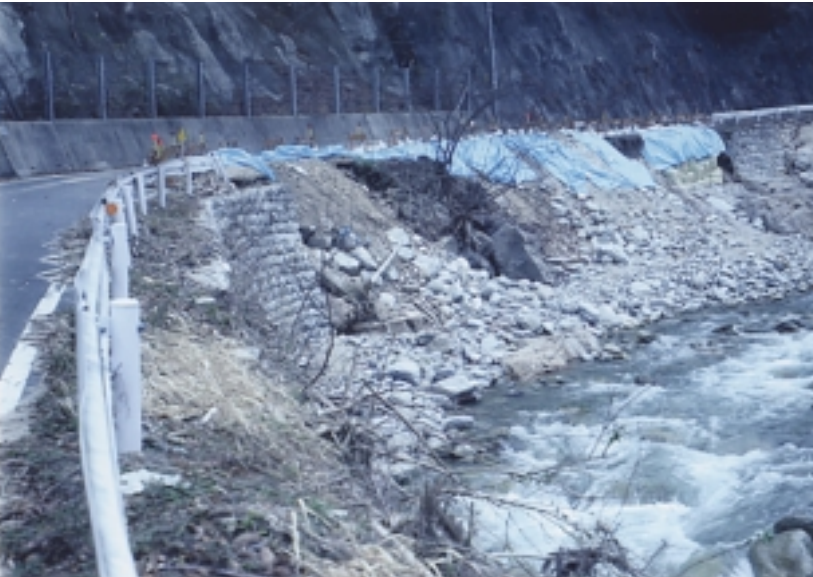
写真 13b 平谷川溪岸の侵食状況  
Photo 13b Erosion disaster along the Hiratani river.

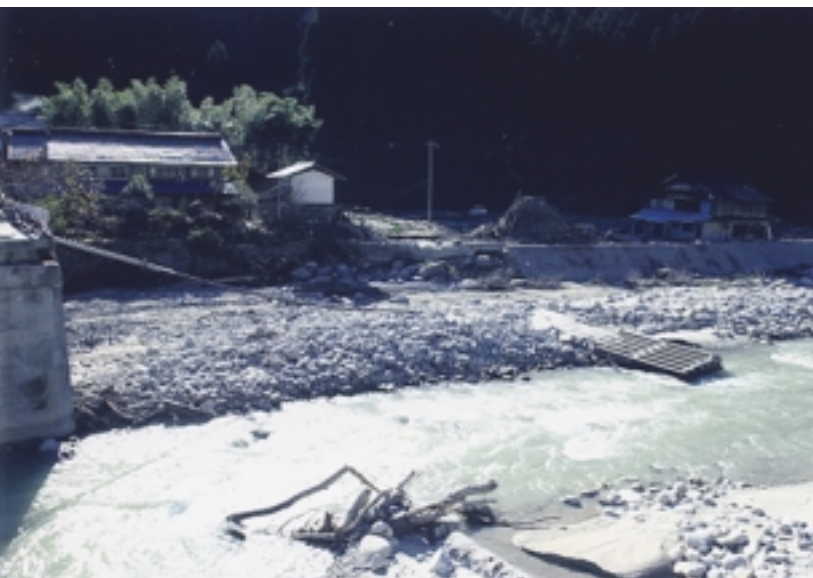
写真 13c 矢作川溪岸の橋と住家の被災状況  
Photo 13c Erosion and flood disaster along the Yahagi river.
