## 2011年3月12日長野県北部地震による雪崩発生状況

上石 勲\*・本吉弘岐\*・石坂雅昭\*

### Avalanches Induced by North Nagano Prefecture Earthquake on 12 March 2011

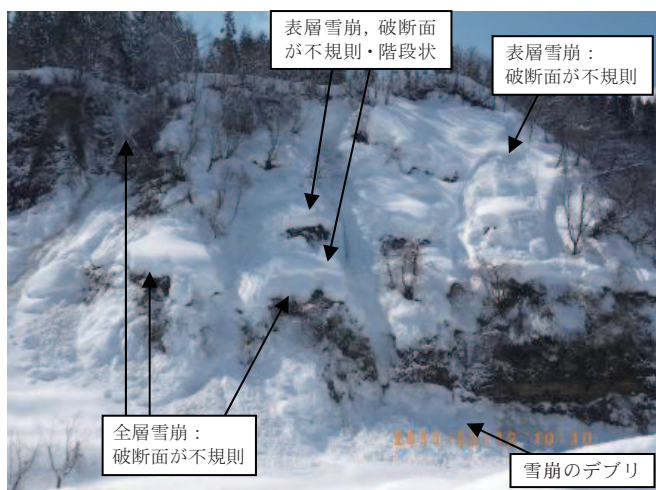
- ① 表層雪崩、全層雪崩、積雪クラックが一度に多数発生(図2、図3)
- ② 表層雪崩の破断面は自然発生雪崩と異なり、直線状ではなく階段状になるなど不規則な形状(図2)
- ③ 尾根または平坦部から張り出した雪がブロック状に破壊し崩落
- ④ 表層雪崩は、途中の脆弱なざらめ層を滑り面として発生(図3)
- ⑤ 土砂崩壊に伴う雪崩も発生、流動性高く流下距離が長い(図4)

図2 地震による雪崩の典型的な発生状況(新潟県十日町市)  
Fig. 2 Typical shape of seismicity-induced avalanches.

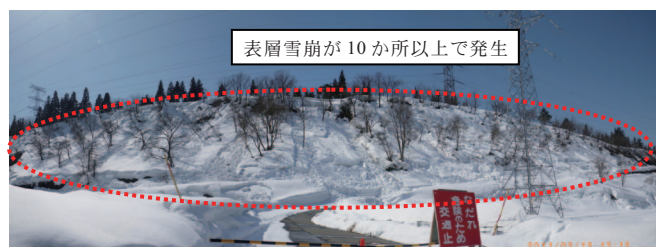
図3 地震によって発生した表層雪崩(新潟県十日町市)  
Fig. 3 Seismicity-induced surface snow avalanche.

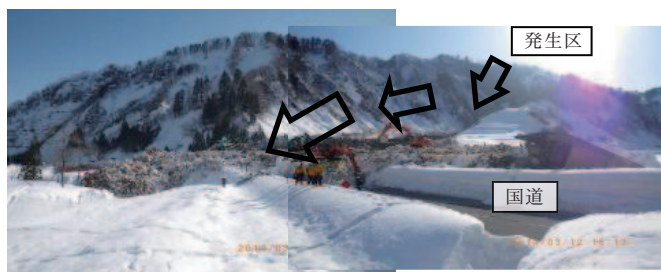
図4 地震による斜面崩壊と雪崩(新潟県十日町市)  
流動性が高く流下距離が長い  
Fig. 4 Seismicity-induced surface snow avalanche and collapse of slope. High fluidity and long flow distance.

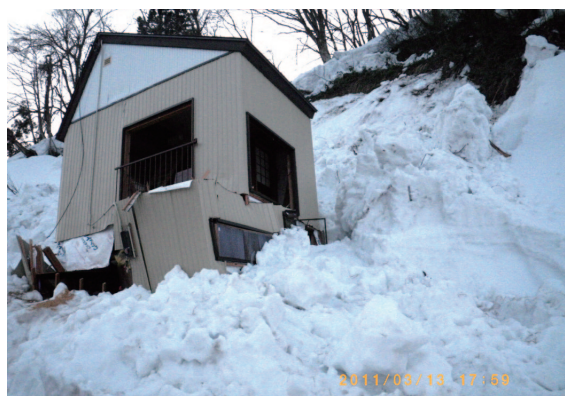
図5 地震による雪崩によって被災した建物(新潟県十日町市)  
Fig. 5 Damaged house by seismicity-induced snow avalanche.

被害としては一部で道路を埋雪し、一時通行止めとなった。また、予防柵を乗り越えて道路まで到達した斜面も多かった(図5, 図6)。また、平地部でも積雪表面のクラックも多発していた(図7)。

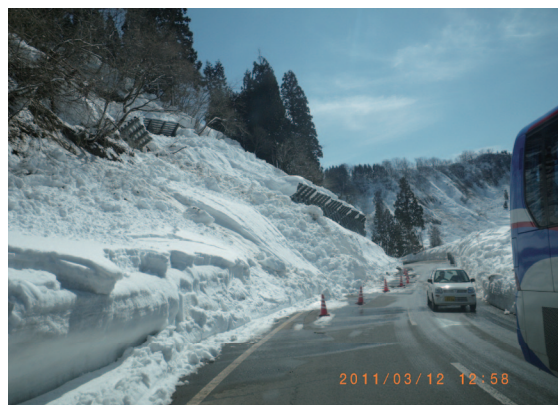
図6 雪崩予防柵を乗り越えて道路埋雪(新潟県十日町市)  
Fig. 6 Avalanches at slope with avalanche supporting structures.

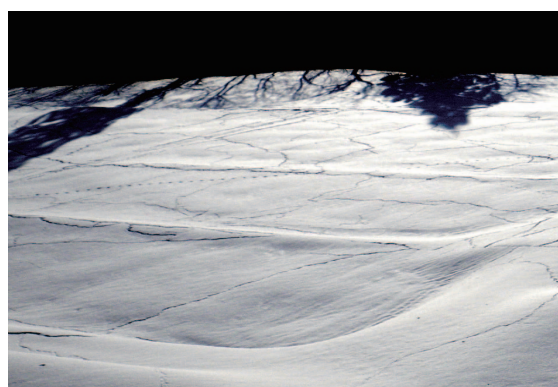
図7 地震による平坦部の積雪クラック(新潟県津南町)  
Fig. 7 Cracks on the surface of snowpack at flat ground.

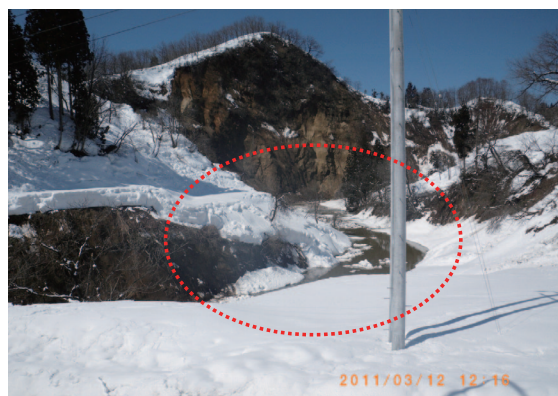
図8 地震による雪崩によってダムアップした河川(新潟県十日町市: 渋海川)  
Fig. 8 River dam up by caused seismicity-induced snow avalanche debris.

地震と雪によるその他の複合災害では、地震による雪崩によって河道が埋雪して上流の水がダムアップしている状況も見られた(図8)。

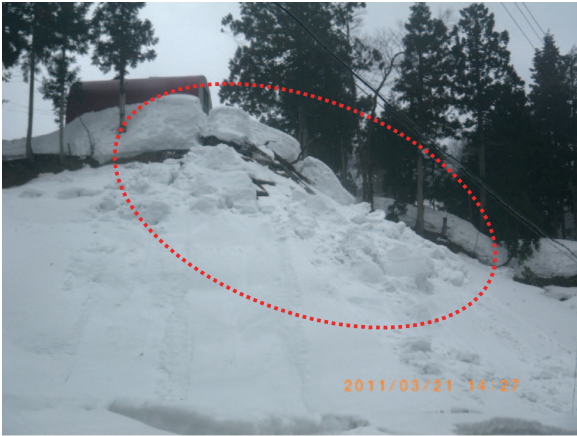
3月12日の地震発生後1週間後の3月19, 20日に現地調査を実施した。雪崩ならびに積雪のクラックの一部は地震後の降雪によって新雪の下となったが、雪崩の破断面やクラックは1週間経過後も引き続き確認できた。道路脇の不安定な積雪については、道路管理者などが機械を使用しての処理が行われ、危険性が除去されているところが多かった。しかし、通常発生しづらい箇所でもクラックや不安定なブロック状の積雪が残っているところもあり、余震や気象変化などによって雪崩が発生しやすい条件であることが把握された(図9)。

図9 1週間後の状況 集落裏のブロック状の積雪の崩落(新潟県十日町市)

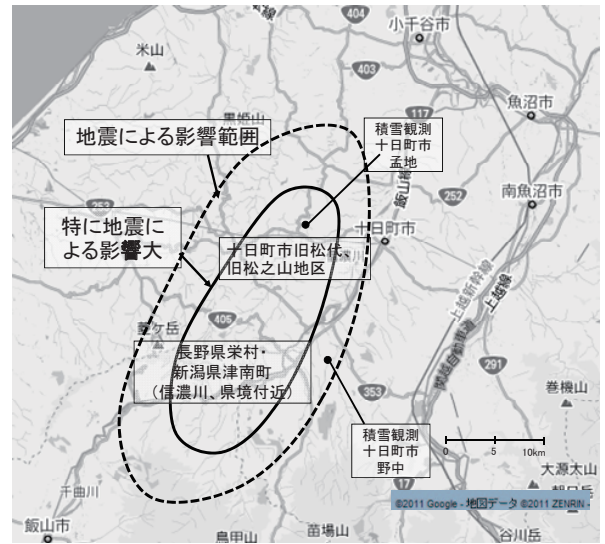
とくに、自然では雪崩が発生しない地形(勾配30度以下)でも地震によって雪崩やブロック状の積雪崩落が随所に発生している箇所や、平坦部でも積雪にクラックが多数入っている箇所は、長野県栄村、新潟県津南町と十日町市旧松代、旧松之山地区に分布していた(図10)。

図10 地震による雪崩発生への影響範囲

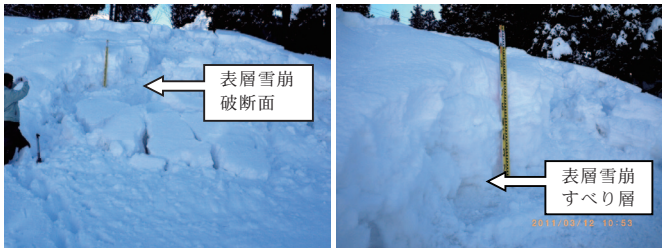
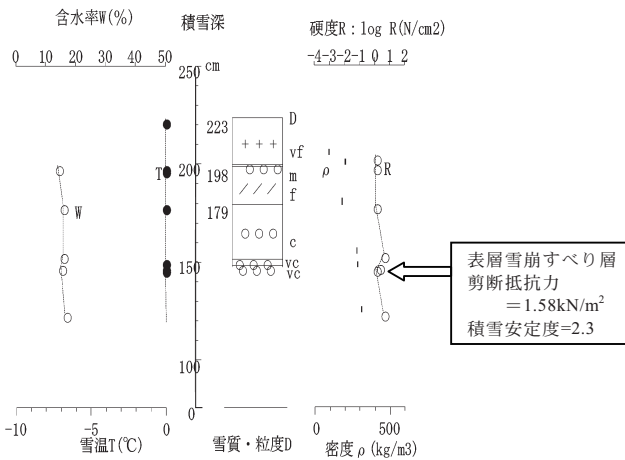
図11 積雪状況(新潟県十日町孟地 3月12日)  
Fig. 11 Snow profile (Mochi, Tokamachi, Niigata pref. 12. March).

積雪深は2.2～2.6 mで、地震で多発している表層雪崩は、ぬれざらめ雪をすべり層とし、その上部の密度200～300 kg/m<sup>3</sup>の50～70 cmの積雪が流下していることがわかった。また、すべり層の剪断抵抗力は0.78～1.58 kN/m<sup>2</sup>で、積雪安定度(=剪断抵抗力/すべり層の上乗荷重)は1～2.3であった。自然に発生するぬれざらめ雪をすべり層とした表層雪崩よりも大きな値の測定結果も得られ、地震による振動の影響があるものと推定された。

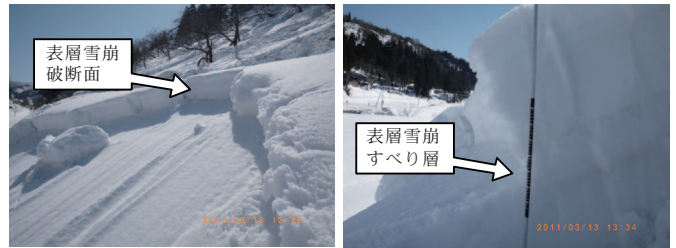
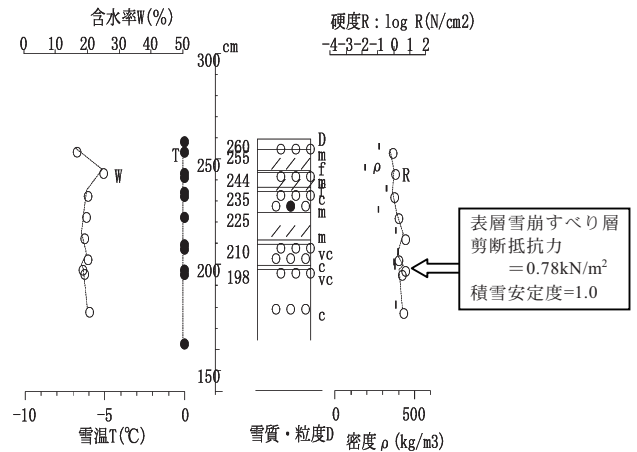
図12 積雪状況(新潟県十日町野中 3月13日)  
Fig. 12 Snow profile (Nonaka, Tokamachi, Niigata pref. 13. March).
