2014年2月の南岸低気圧による雪氷災害の広域調査の記録

— 2014年2月16日～19日 —

安達 聖*・本吉弘岐*・山口 悟*

Wide Area Investigation of a Snow Disaster by Extratropical Cyclone in February, 2014

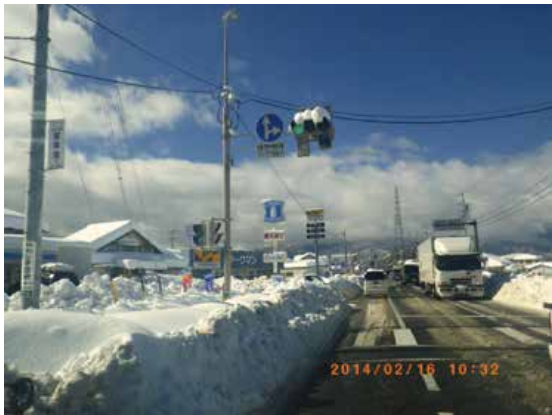
主要道路では除雪作業が行われていたが、通常4車線の道路でも2車線を確保するのにとどまっていた。大型車と乗用車がすれ違う場合、お互いが譲り合う必要がある箇所もあった(図1)。通常2車線の道路では、除雪作業の遅れと住民の除雪作業から1.5車線程しか確保することが出来ていない箇所が多数見られた。運転者が雪道の運転に不慣れであったり、お互いに譲り合ったりして通行するという習慣があ

図1 松本市内の主要道路の様子
Fig. 1 Photos of main road (Matsumoto-City).

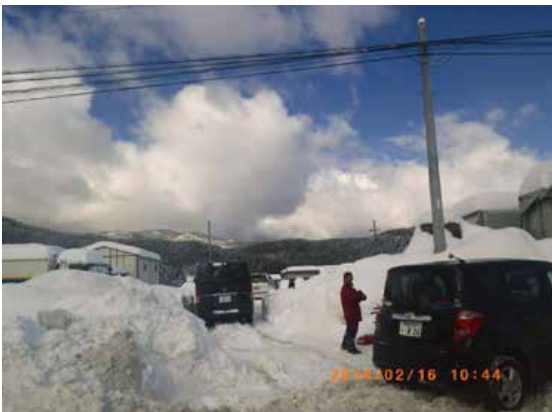
まりないため、しばしば渋滞が発生していた(図2)。車道では懸命な除雪作業が行われていたが、歩道の除雪作業までは手が回らず、人が一人かろうじて通ることができる獣道のような道幅を確保する程度にとどまっていた(図3)。また、歩道の一部では除雪作業が行われておらず、やむを得ず車道を歩く住民の姿が見られた。

図2 住宅街の道路の様子
Fig. 2 Photos of community road (Matsumoto City).

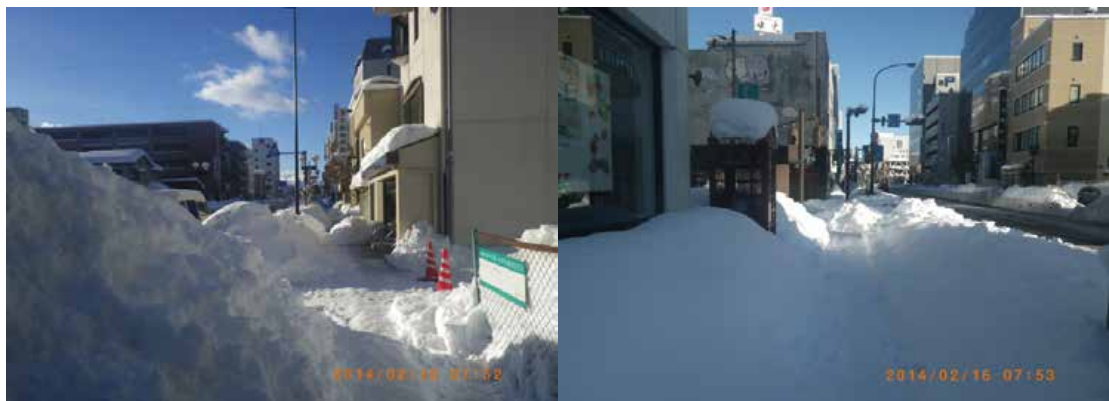
図3 松本市街地の歩道の除雪の様子
Fig. 3 Photos of snow on the sidewalk (Matsumoto City).

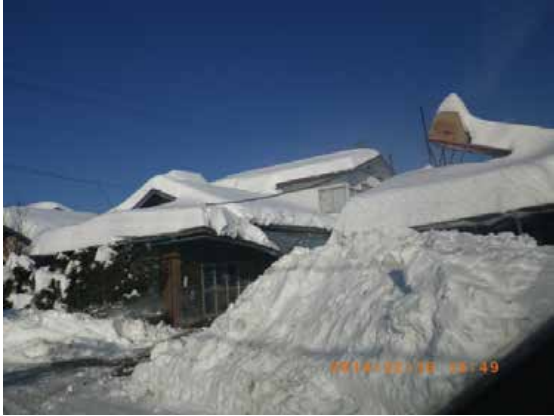
住宅の屋根には多量の積雪が見られた(図4)。安全帯等の安全対策をせずに屋根の雪下ろしをしている住民(図5)や、屋根雪の落下を警戒することなく除雪する住民が多数見られ、大けがや死亡事故につながる恐れがあった。

図4 屋根雪の様子
Fig. 4 Photos of snow on the roof (Matsumoto city).

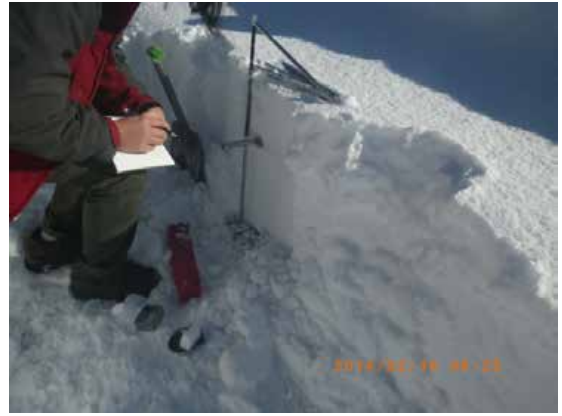
南松本駅の駐輪場では大雪の影響により屋根が倒壊していた(図6)。駐輪場屋根上には高さ40 cm、密度 127 kg m^{-3} 、全層新雪およびこしまり雪の上載雪が見られた。屋根には 1 m^2 あたり50 kgを超える荷重がかかっていたと考えられる。また、南松本駅周辺での断面観測でも積雪深60 cm、密度 120 kg m^{-3} 、全層新雪およびこしまり雪であった(図7)。

図7 南松本駅周辺での断面観測
Fig. 7 Photo of snow pit observation (Minami Matsumoto station).

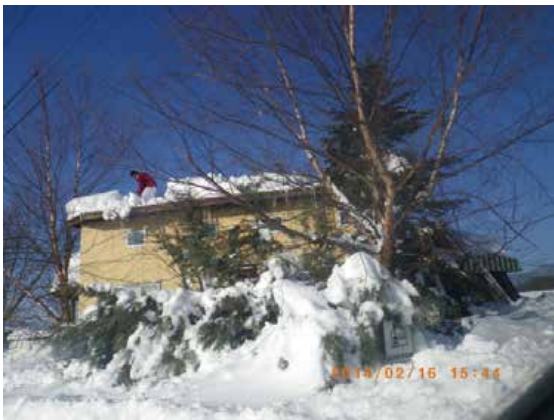
図5 安全対策無しで屋根の雪下ろしを行う住民
Fig. 5 Without taking security measures, a resident is doing cleaning the snow from the roof.

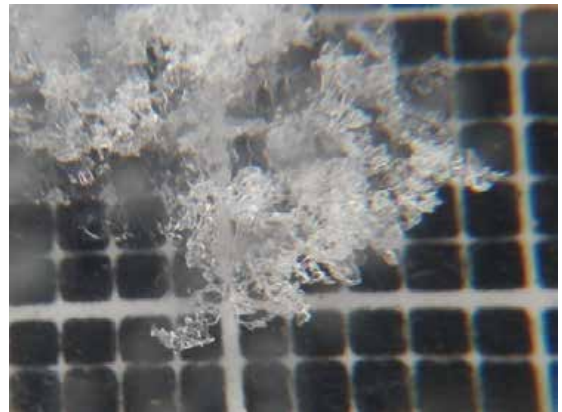
南松本駅周辺、国道19号沿いPA、富士見17号沿いの農業用道路で断面観測を行った結果、積雪深60～80 cmの新雪およびこしまり雪の積雪があった。積雪の密度は平均して 130 kg m^{-3} であった。積雪中に目立った層境界が見当たらなかったため、14日からの降雪によるものと考えられる。また、関東甲信地区の広範囲で発生した雪崩の発生原因と考えられる雲粒のないさらさらした降雪結晶が確認された(図8)。

図8 雲粒なしの雪結晶
Fig. 8 Photo of snow crystal without snow droplets.

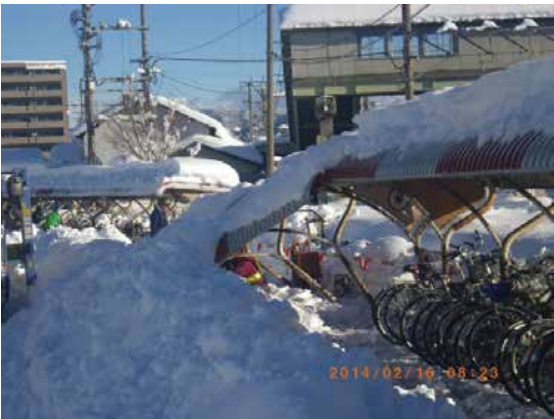
図6 南松本駅駐輪場の屋根の倒壊の様子
Fig. 6 The roof of the bicycle parked by the weight of the snow collapsed (Minami Matsumoto station).

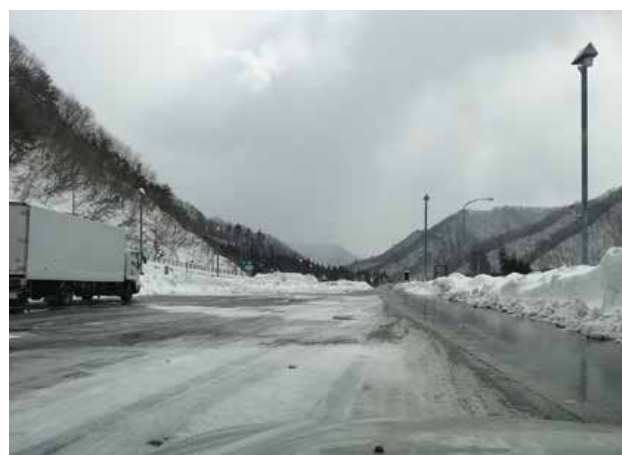
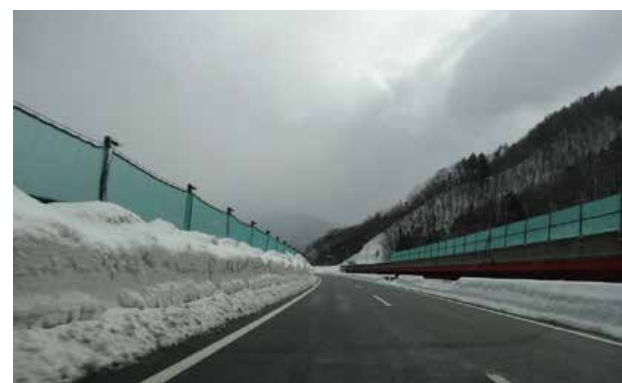
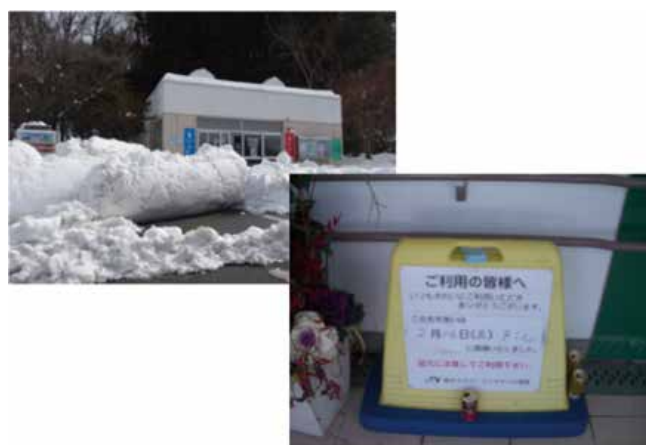
図10a-cに関越トンネル出口(谷川岳PA付近)から高崎インターチェンジまでの関越自動車道の様子を示す。開通をさせたが、雪を捨てるところがない箇所ではところどころ一車線のみを確保するのがやっとという状況であった。またPAは2月14日以降清掃等のサービスが入っていないだけでなく、赤城PAでは、車が乗り捨てられているなど、未だ混乱している様子が分かる。

図10a 関越自動車道の様子(谷川岳PA-下牧PA)
Fig. 10a Photos of Kanetsu-highway (Tanigawadake PA - Simomaki PA).

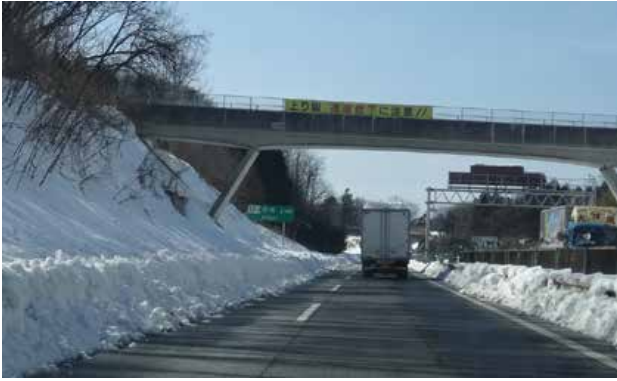
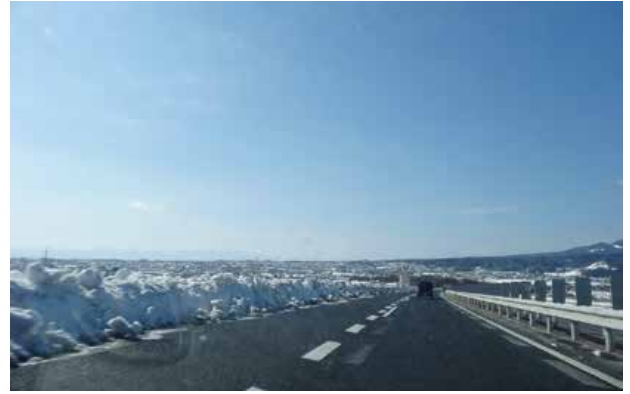
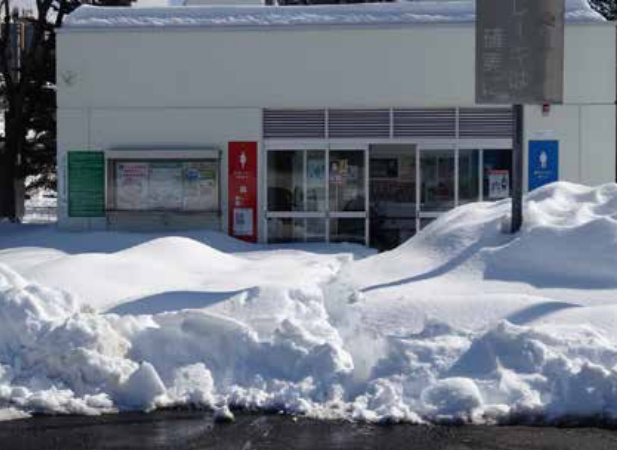
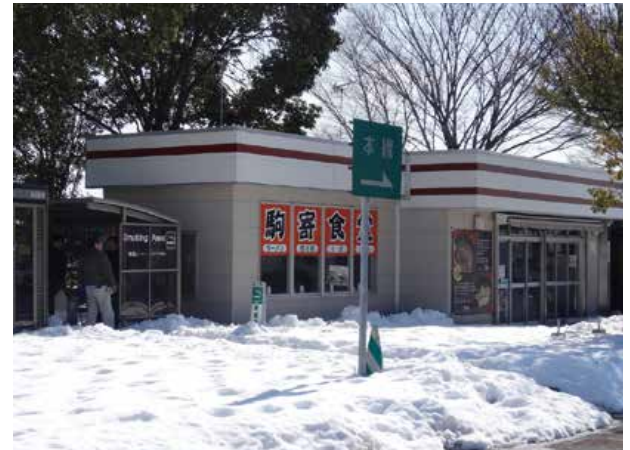
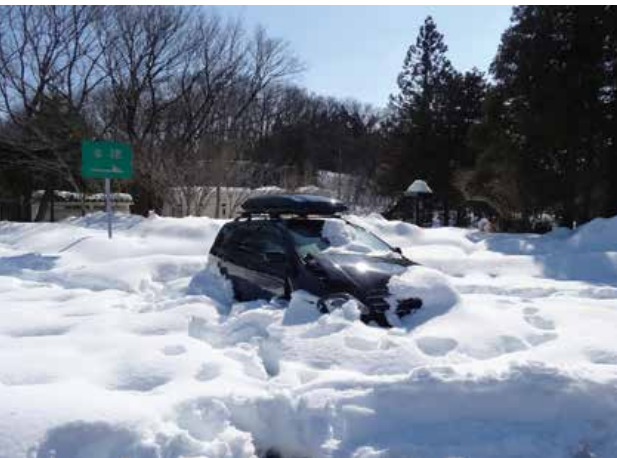
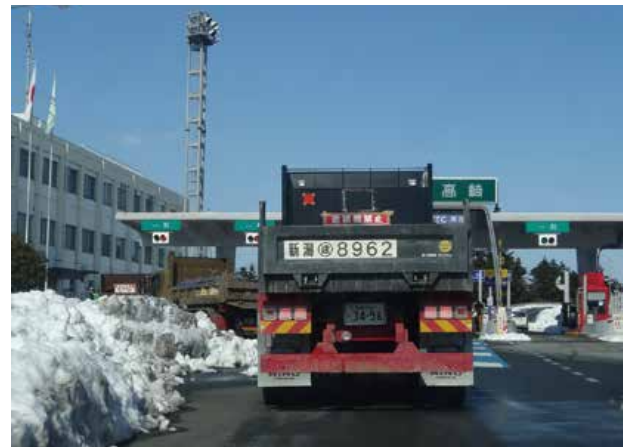
図 10b 関越自動車道の様子(下牧 PA- 赤城 PA)
 Fig. 10b Photos of Kanetsu-highway (Simomaki PA- Akagi PA).

図 10c 関越自動車道の様子(赤城 PA- 高崎インターチェンジ)
 Fig. 10c Photos of Kanetsu-highway (Akagi PA-Takasaki Interchange).

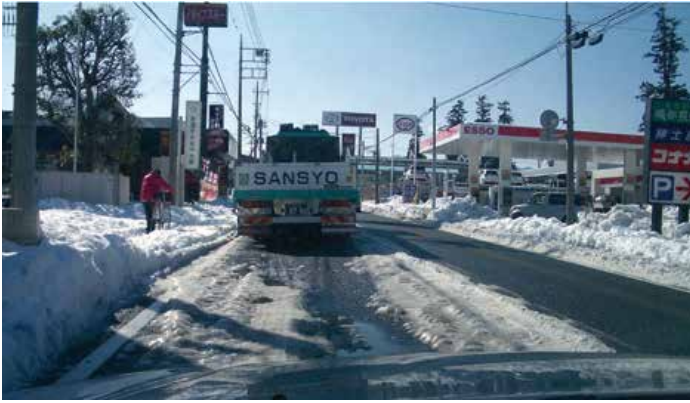
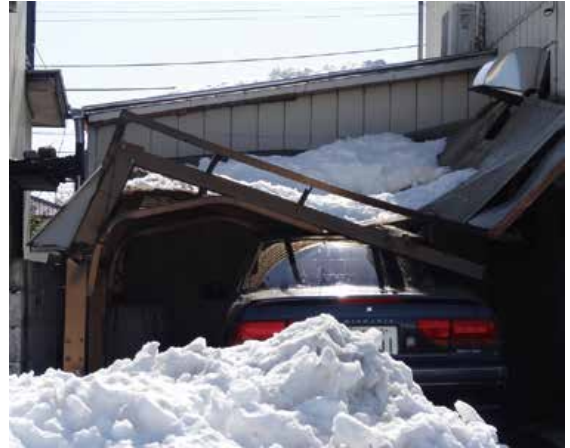
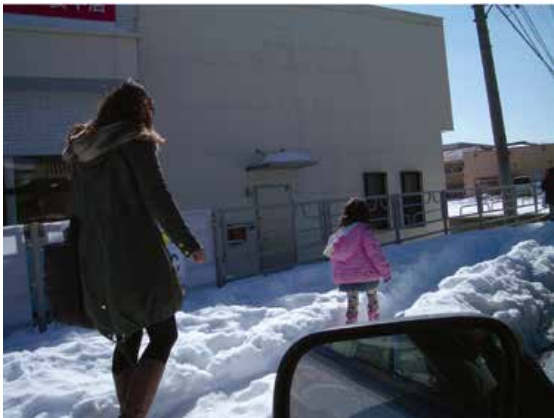
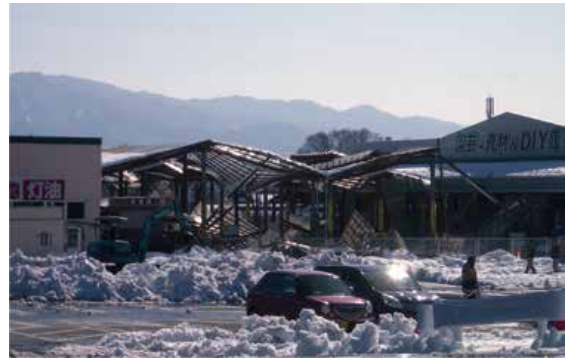
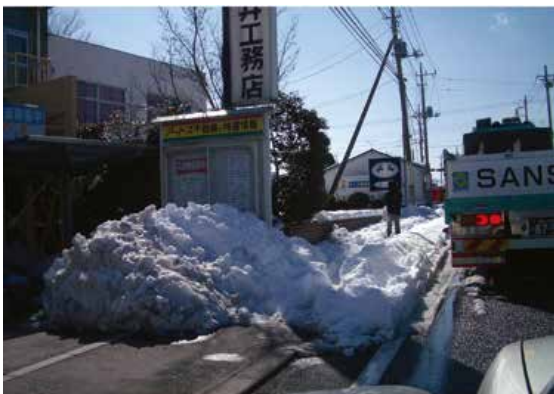
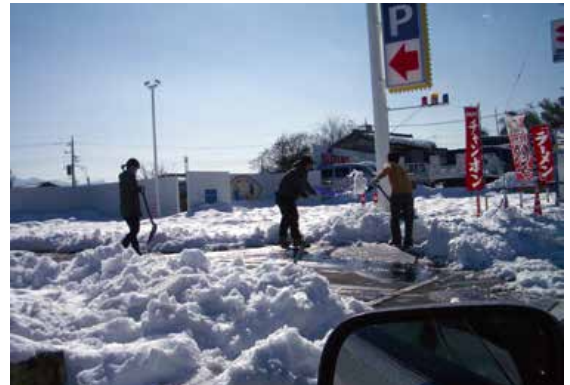
図11a-cに高崎市 - 碓氷峠(国道18号線沿い)の様子を示す。町中の日陰の部分には未だ多くの雪が融け残っており、車の通行や歩行者の邪魔になるなど交通の妨げとなっていた。なお融け残った雪は非常に固くなっており、簡単には除雪できそうになかった。また高崎市並びに安中市では、建物の一部やカーポートなどが雪の重さで崩壊しているのがみられた。

図 11a 高崎市 - 碓氷峠(国道 18 号線沿い)の様子 (高崎市内)

図 11b 高崎市 - 碓氷峠(国道 18 号線沿い)の様子 (高崎市内)

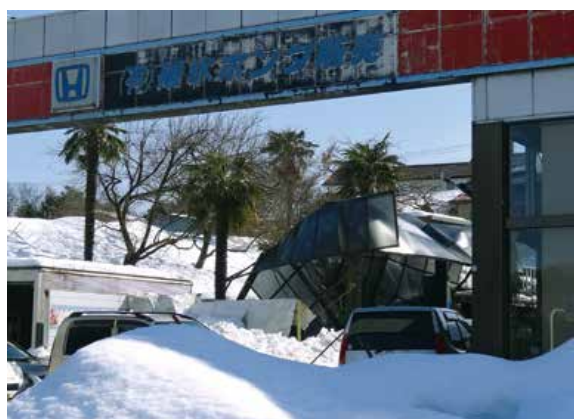
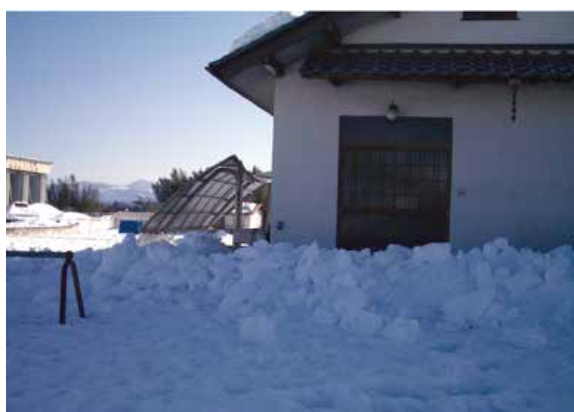
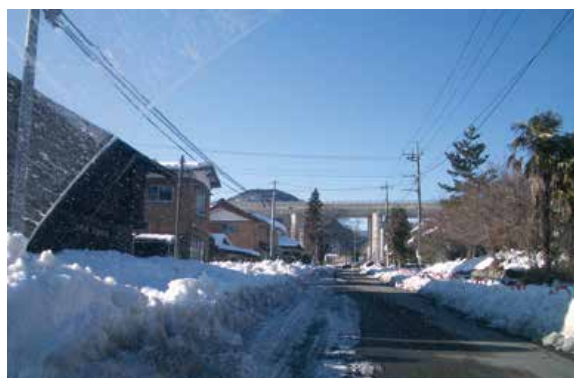
図 11c 高崎市－碓氷峠(国道18号線沿い)の様子(安中市)

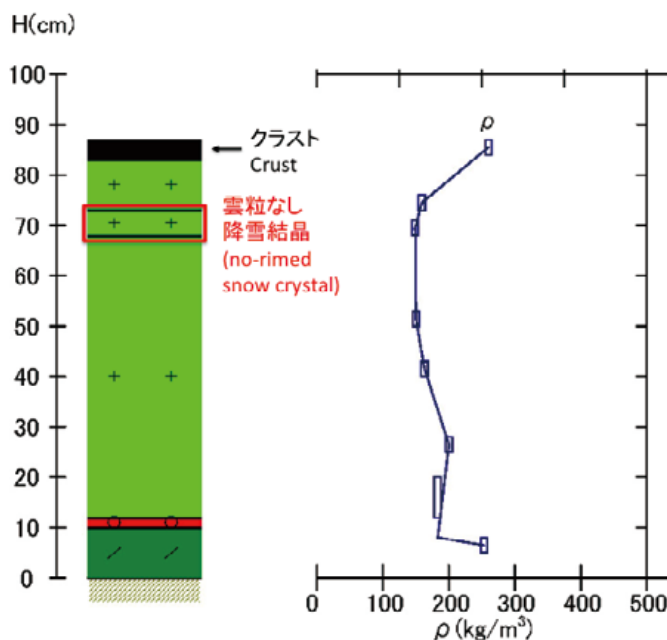
結果を図12に示す。積雪深は88 cm、全層平均密度は、 157 kg m^{-3} であった。

積雪深10-12 cmのところにごらめ雪の層が観察された。従ってこれより上の73 cmが今回の大雪で降った分であると考えられる。また積雪深73-83 cmの10 cmの新雪は、雲粒がついていない降雪結晶であり、さらさらしたもろい層であった。

図 12 碓氷峠における積雪断面観測結果
Fig. 12 Snow pit observation results at Usui touge.

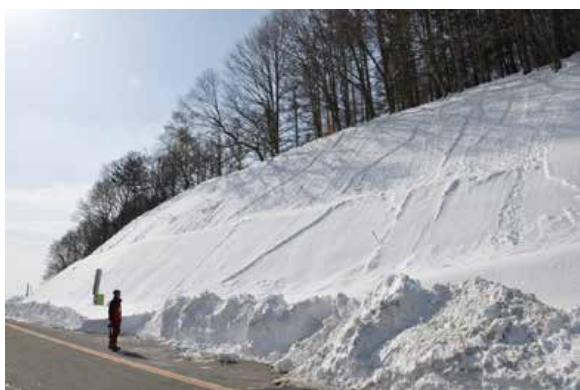
表 2-1 の通行止めは、雪崩による通行止めである。19日午前、現地撮影した写真を図 14 に示す。この路線は、国道 20 号坂室バイパスに平行する旧道で、路線の一部に片側に長い法面が続く区間があり、通行止めの要因とされた雪崩はこの法面で生じ

たとえられる。現地では道路を埋める程の大規模な雪崩の跡は見られなかったものの、多数の小規模な表層雪崩の跡が見られた(図14)。山梨県でも見られた多数の表層雪崩が生じたことで、大規模雪崩の発生の危険回避のための通行止めだったと考えられる。今回の調査時には、表層雪崩の兆候とされる雪まくりやスノーボールも確認された(図15)。

図14 茅野市坂室トンネル付近の法面
Fig. 14 Side slope of road around Sakamuro Tunnel in Chino City.

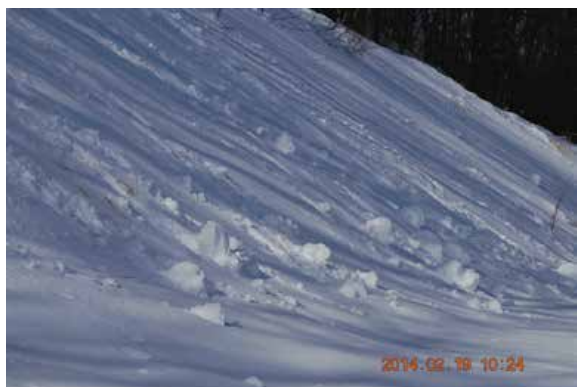
図15 図14の地点の周辺でみられたゆきまくり
Fig. 15 Snow roller observed in the vicinity of the place in Fig.14.

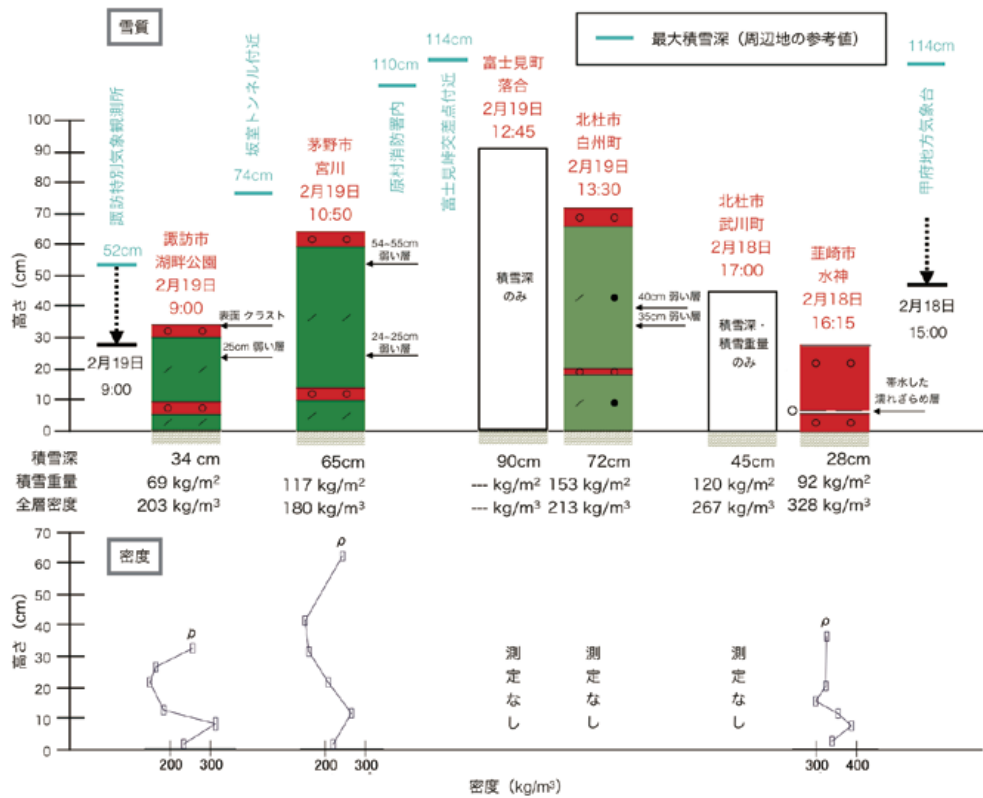
このような立ち往生が生じた国道20号沿線における積雪状況を調べるため、2月18日から19日にかけて積雪調査(積雪断面の観察、積雪重量測定、弱層テスト)を実施した。その結果をまとめたものが図17である。積雪調査は図13に赤字で示した6カ所で行った。また、図17には、図13に水色で示した気象庁の観測点2カ所と他機関の観測点3カ所³⁾での、この大雪期間中の最大積雪深も記載した。図17に水色で示した大雪時の最大積雪深を見ると、諏訪市(52cm)から茅野市(74cm)、原村(110cm)、富士見町(114cm)と沿線の南側(諏訪側)で大きくなっており、富士見町以南では甲府まで観測点がないものの、やはり1mを越える積雪があったと推定される。図18に気象庁観測点における2月7日

図 17 積雪調査のまとめ
Fig. 17 The summary of snow survey.

から2月20日までの観測データを示したが、各地点の積算降水量を見ても、甲府を最大に韮崎でも原村と同程度の降水があったことがわかる。図13の赤字で示した地点の積雪調査時の積雪深は富士見町で90cmと最も大きく、大雪時の最大積雪深とは異なり富士見町より南側で甲府市に近いほど積雪深は小さい傾向が見られた。これは積雪調査を行ったのが、降雪から3～4日後であり、気温上昇や日射などの気象条件の違いから、富士見町より南側(山梨県側)で、積雪の圧密や融解がより進んでいたものと考えられる。一般に、降雪後、積雪深は圧密過程により減少するが、降雪時の降雪粒子の違いやその後の気象条件に応じて積雪変質や融解過程に違いが生じ、圧密の度合いにも違いが生じる。図18から、甲府、韮崎では降雪後の気温が0℃よりも高い時間帯が持続し、15-17日で晴天が続いていたことがわかる。断面図で積雪調査時の雪質をみると、韮崎市

め、この層では降雪結晶が残っていたものと推測された。また、スコップを上から押し付けて、積雪層の破壊の様子を見たところ、図 17 の柱状図の右側に示すように、諏訪市では表面から 10 cm、茅野市では表面から 10 cm と 40 cm のところに弱い部分が見られた。後者の観測地点は、図 13 に見られる表層雪崩の地点と距離が近く、この表層雪崩は表面から 10 cm に見られた弱層で生じていた可能性がある。

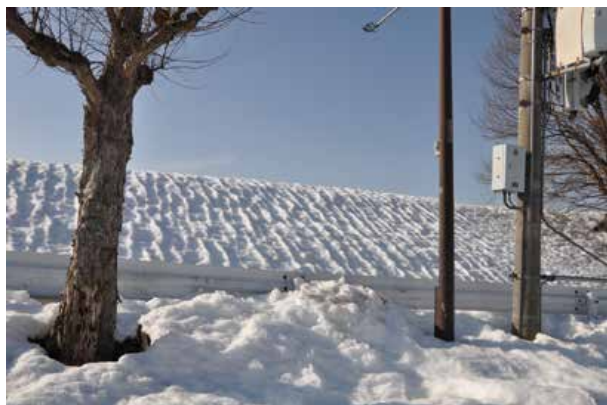
図19 甲府市内の斜面でみられた融解が進む雪面形態
 Fig. 19 Form on slope surface of snow melting rapidly in Kofu City.

では積雪深が28cm程度しかなく、全層ざらめ雪であったことから、この地域では大量の新雪が積もった後、急速に融雪が進んでいた。このように、大量の新雪が積もった後に急速に融雪が進んだことで生じた特徴的な雪面の融雪模様が甲府市内で見られ、図19は市内を流れる荒川の土手に見られた縞状の表面形態、図20は住宅地でみられたささくれ状の表面形態である。一方で、諏訪市、茅野市、富士見町では圧密は進んでいるものの、表面融解による数cmのざらめ雪の下側に、2月14-15日の降雪に由来する厚いこしまり雪の層が残っていた。図18の諏訪、原村の気温から、降雪後のほとんどの時間帯で氷点下であったことで、新雪からの変態が緩やかであったためと考えられる。諏訪、茅野での積雪層の断面観測では、このこしまり雪層のほとんどの部分で、太陽光に対しキラキラと光が反射されていた

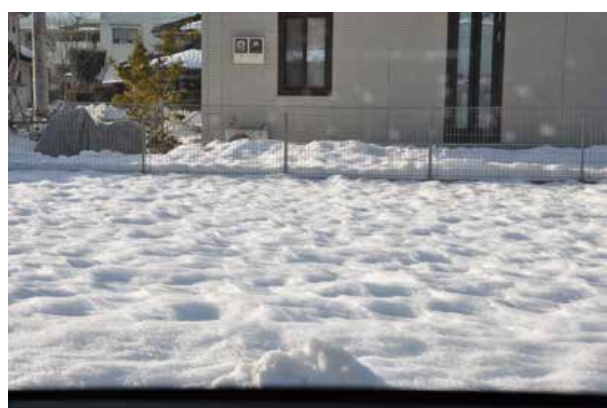
図20 甲府市内で見られた融解が進む雪面の形態
 Fig. 20 Form on horizontal surface of snow melting rapidly in Kofu City.

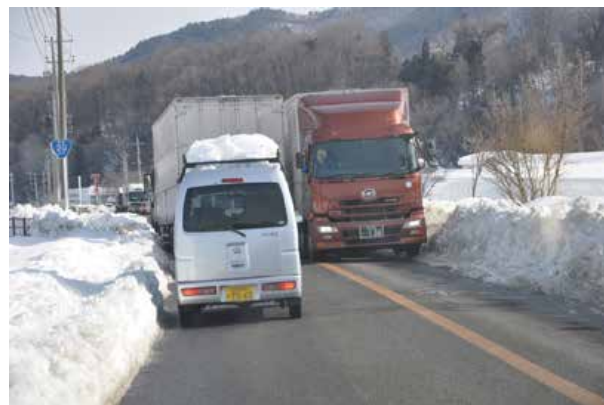
図21 国道20号線で雪による幅員減少のためすれ違うのに苦労する大型トラック
 Fig. 21 The large trucks hard to pass each other on National Route 20 with the road width narrowing because of removed snow.

調査を行った 2 月 18 日から 19 日は、積雪調査の移動に合わせて通行止め区間についての調査をおこなった。既に開通後の除雪も進んでいたこともあり、沿道の様子から通行止めの影響は特に見られなかったものの、主要幹線道路のために大型車が多く、除雪後の道路の幅員が十分でないため、大型車同士のすれ違いの前後で渋滞が発生するなどの影響は生じていた(図 21)。富士見町の生活道路ではやはり除雪

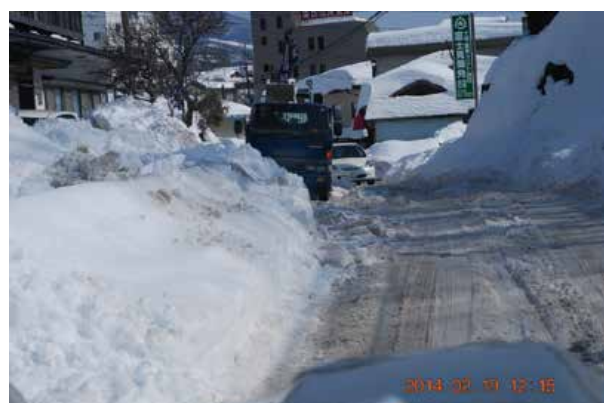
図22 除雪作業中の生活道路(富士見駅付近)
 Fig. 22 Community road during snow removal operation near Fujimi Station.

が十分でないために車両のすれ違いに苦労した(図 22)。沿道では屋根雪により倒壊した建物(図 23)、庇が曲がっている住宅などが見られた(図 24)ほか、甲府市内では歩道除雪に苦労する様子がみられた(図 25)。また、国道 20 号と平行する中央本線のすずらんの里駅付近では、道路には面していないものの法面で小規模な表層雪崩の痕跡(図 26)が見られ、この沿線でも広範囲で表層雪崩が起きやすい降雪があったことがうかがわれた。

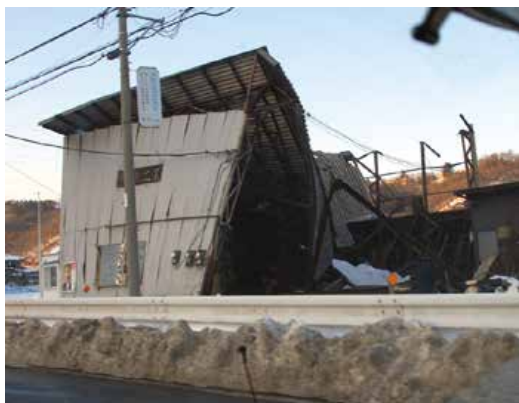
図 23 雪の重みで倒壊した建物(北杜市)
Fig. 23 The building which collapsed because of excessive snow load (Hokuto City).

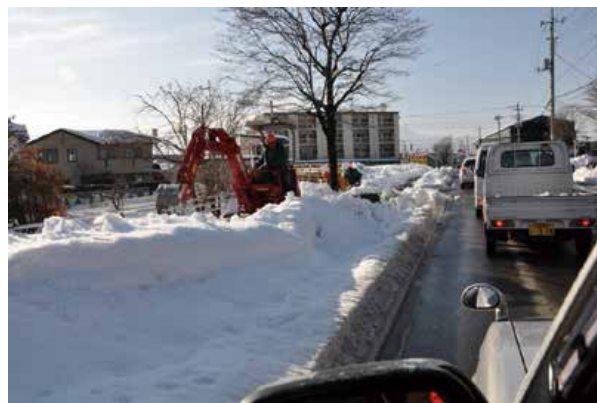
図 25 歩道の除雪(甲府市)
Fig. 25 Snow removal operation for the sidewalk (Kofu City).

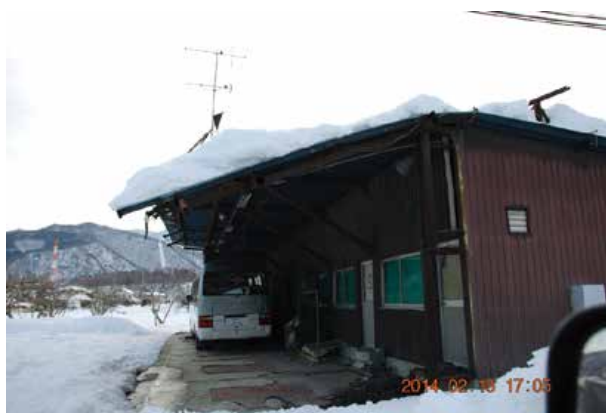
図 24 雪の重みで曲がっている庇(北杜市)
Fig. 24 The building which roof bent downward because of excessive snow load (Hokuto City).

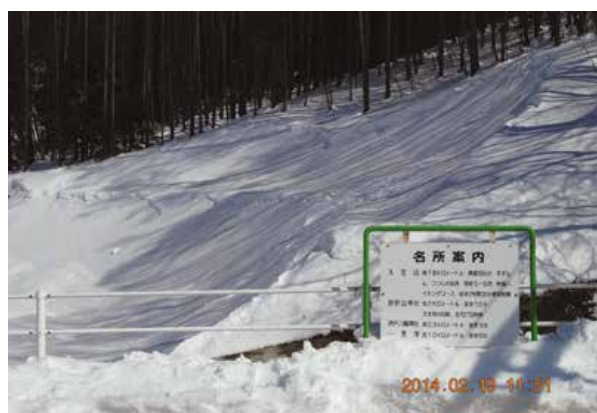
図 26 すずらんの里駅前の表層雪崩の痕跡の残る斜面
Fig. 26 The slope in front of Suzurannosato Station where the mark of surface avalanche remained.
