## 2015年に山形・宮城両県で発生した表層雪崩

### Surface Avalanches in Yamagata and Miyagi Prefectures in 2015

Osamu ABE, Kazuki NAKAMURA, and Kenji KOSUGI\*

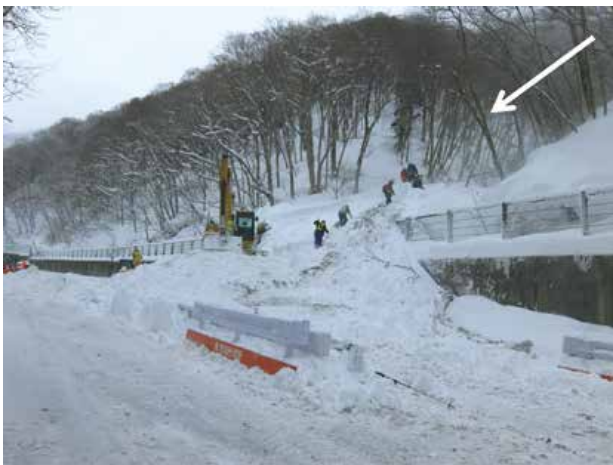
本雪崩は2015年1月31日23:35頃に関山トンネル仙台市側抗口より南へ約600mの地点に発生した。また同抗口付近で小規模な落雪が発生し、車両23台が一時立ち往生した(山形新聞社, 2015a)。巻き込まれた車両や人的被害はなかった。2015年2月1日および3日に雪崩現地調査を、4日に周辺斜面の雪崩安全点検を行った。今回発生した雪崩は、同じ斜面で発生した昨年の雪崩のデブリ体積(3,000 m<sup>3</sup>)の約半分であった(図6)。ただし、昨年

図6 関山峠の道路上のデブリ(矢印は雪崩襲来方向)  
 Fig. 6 Avalanche-transported debris on the road at Sekiyama Pass (the arrow indicates the avalanche flow direction).

と同様、樹林帯をすり抜ける雪崩であった。なお、昨年の雪崩発生後、道路に直行する雪崩走路の沢に高さ約2mのネットが2カ所に離れて設置されていたが、雪崩はこの2つのネットを支えていた両側の樹木ごと破壊して道路に到達した。ネットはいずれも沢の両側にある太さ約30cmのブナの樹木に連結されていた。

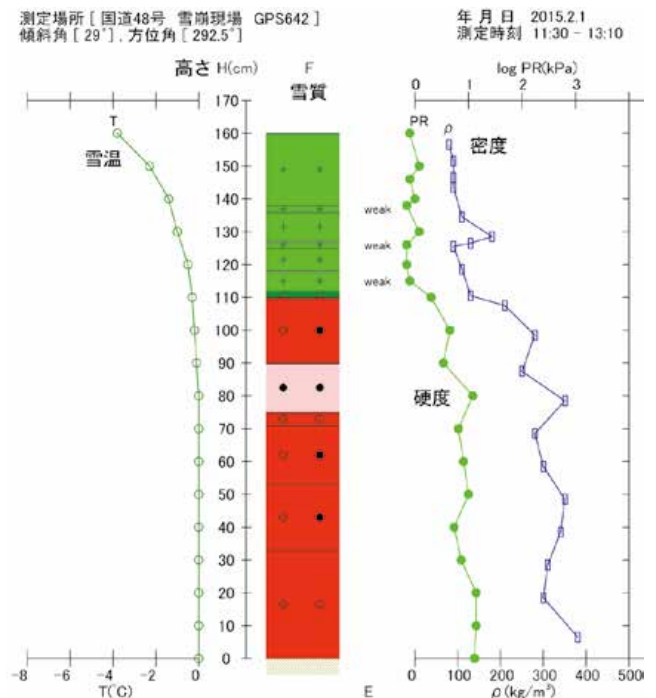
雪崩発生前日の1月30日夜に弱層を形成する降雪結晶が降ったことが新庄市と北上市で目視により確認されている。2月1日の断面観測の結果を図7に示した。高さ113cmより上層に降雪結晶からなる弱層(図中weak)が3層確認された。図8に直後に行ったコンプレッションテスト(池田, 2010)の破壊状況を示したが、破壊したのは最も上層の弱層のみであった。シアーフレーム(測定領域: 0.025 m<sup>2</sup>)で測定した高さ126cmと143cmの平均剪断強度(各4回の平均)はそれぞれ、0.44, 0.26 kPaであった。後述する観音寺の表層雪崩の破断面の観察から、図7の最も下にある弱層が滑り面となった面発生乾雪表層雪崩だと推測した。ただし、発生区での確認は行っていない。

図7 関山峠における積雪断面観測(2015年2月1日)。3層の弱層が観測された。  
 Fig. 7 Results of snow pit observations in Sekiyama Pass on February 1, 2015, showing the existence of three weak layers.

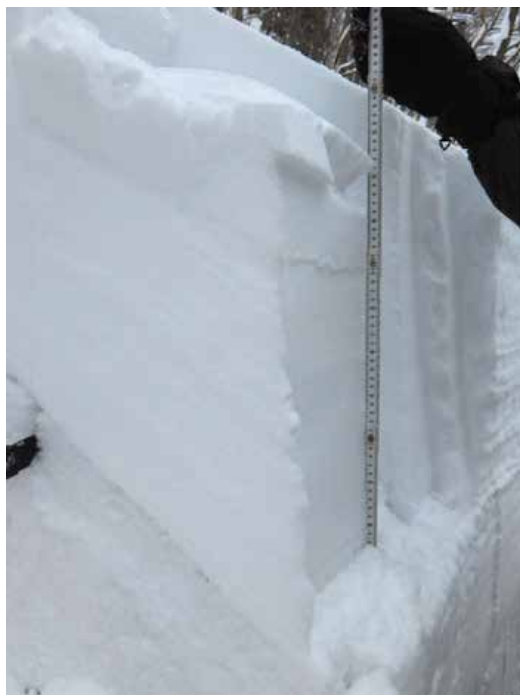
図8 関山峠のコンプレッションテスト後の積雪断面 (2015年2月1日)  
 Fig. 8 Snow column observed after the compression test in Sekiyama Pass (February 1, 2015).

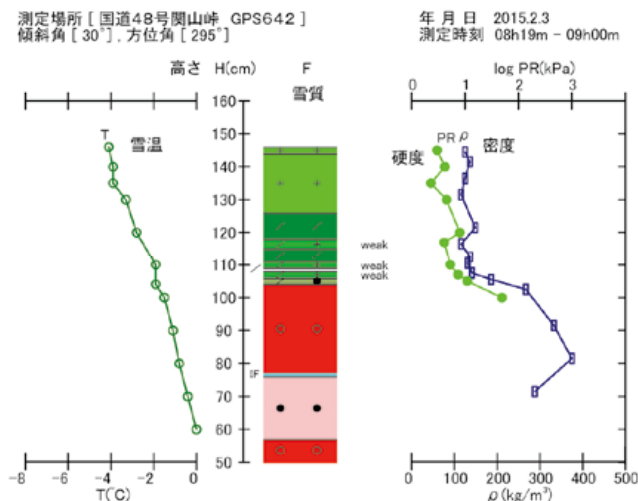
2月3日に上と同一箇所の上層のみの積雪断面観測を行った(図9)。コンプレッションテストの結果は、1回目がCT1: 139 cm, CT11: 117, 131 cm, CT12: 126 cm, 2回目がCT5: 141 cm, CT7: 118 cmであった。また、剪断強度は、高さ117 cmでは0.52 kPa, 高さ108 cmでは0.67 kPaと大きくなっていた。

図9 関山峠における積雪断面観測(2015年2月3日)  
 Fig. 9 Results of snow pit observations in Sekiyama Pass on February 3, 2015 (same site as Fig. 7).

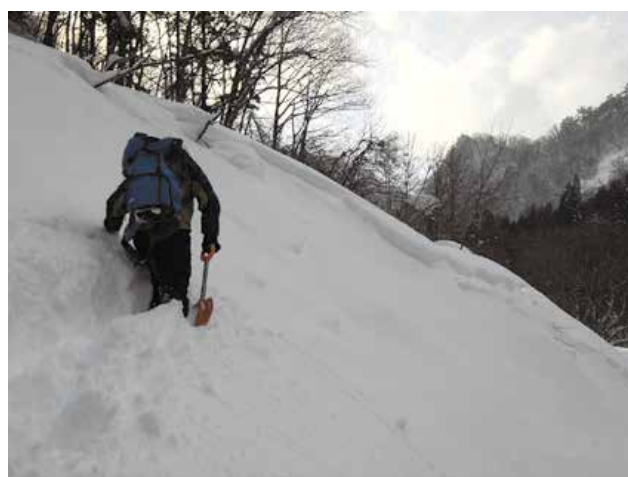
雪崩の幅は約20 m, 斜面長は約30 mであった(図10)。この雪崩による被害はなかった。雪崩は標高483 m, 傾斜角38°, 方位角13°(ほぼ北向き)の斜面で発生した(図11)。破断面における断面観測の結果、この弱層の位置はざらめ雪のすぐ上にあり、降雪初

図10 観音寺の雪崩の発生区(2015年2月2日)  
 Fig. 10 Starting zone of the avalanche at Kannonji (February 2, 2015).

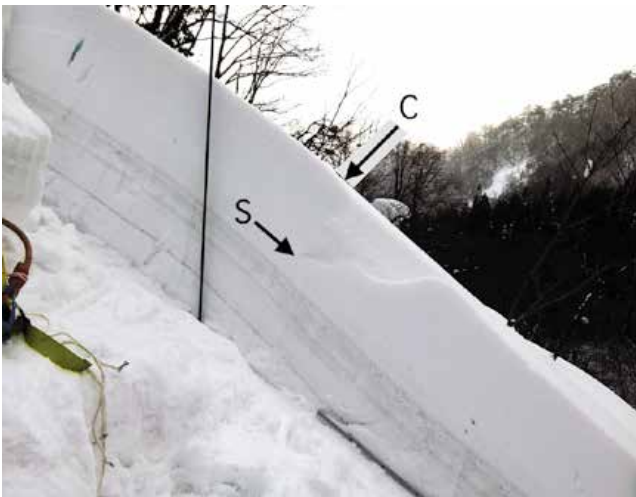
期に形成されたことがわかった(図12, 13)。弱層はほとんど雲粒のない降雪結晶であった。

図 12 観音寺の雪崩破断面(2015年2月2日)  
 雪崩があった後, 新雪が積もったが破断面(C)における滑り面(S)が残っている。  
 Fig. 12 Crown surface of the avalanche at Kannonji (February 2, 2015). The sliding surface (S) was recognized beside the crown surface under the new snow.

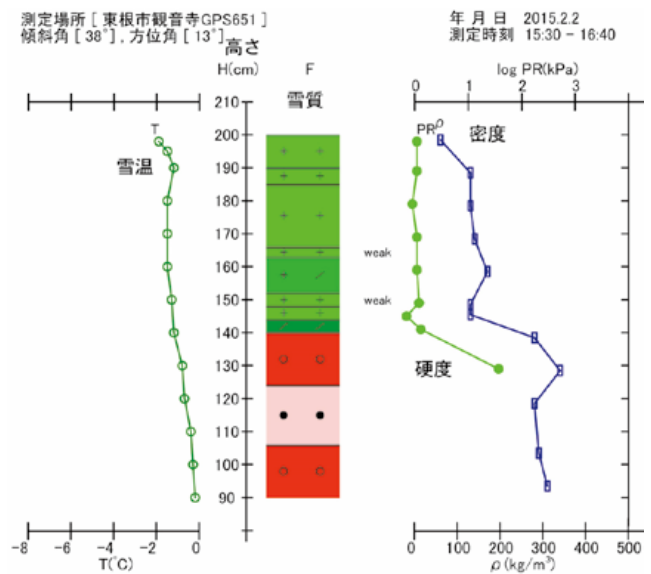
図 13 観音寺の雪崩発生区における積雪断面観測(2015年2月2日)  
 Fig. 13 Results of snow pit observations at starting zone at Kannonji on February 2, 2015, showing the existence of two weak layers.

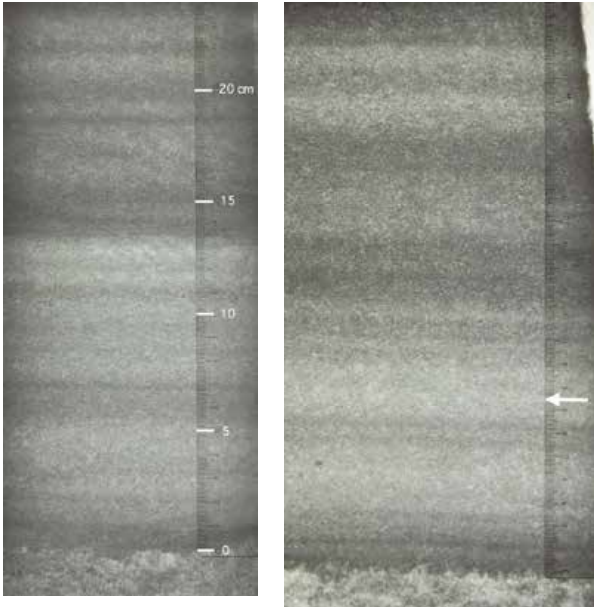
図14は、関山峠と観音寺の雪崩斜面の上層を斜面に垂直に切り出し、新庄雪氷環境実験所の低温室に持ち込み、厚さ約2 cmに薄くして裏から散乱光を当てて撮影したものである。底部に見えるざらめ雪層は、降雪開始時の旧雪である。これによれば、濃淡のパターンは似ているものの、詳細にみると少し異なる部分があることがわかる。このうち、観音寺の矢印は雪崩発生区で確認した滑り面である。ほぼ同時期に発生した関山峠の雪崩についても観音寺のものと同様に新雪の底部付近に滑り面があったものと推測される。

図14 関山峠(左2月1日)と観音寺(右2月2日)の垂直積雪薄片写真. 矢印は観音寺の雪崩を引き起こした弱層.  
**Fig. 14** Vertical thin sections of the new snow (left: Sekiyama Pass on February 1, right: Kannonji on February 2). The arrow indicates the weak layer that induced the avalanche at Kannonji.

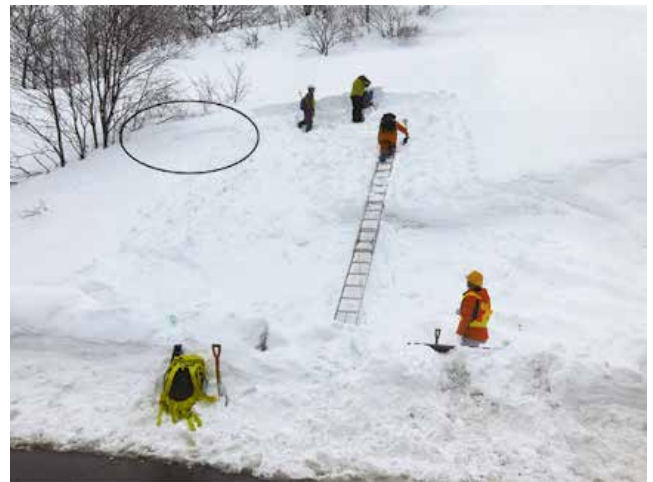
雪崩は, 標高約730 m, 傾斜角40°, 方位西南西の樹木のない道路法面で発生した面発生乾雪表層雪崩であった。雪崩の幅は約50 m, 斜面長は約50 mであった。

図15 道行沢の雪崩の発生区(2015年2月12日). 楕円内は破断面の一部.  
**Fig. 15** Starting zone of the avalanche at Michiyukizawa (February 12, 2015). The oval indicates part of the crown surface of the avalanche.

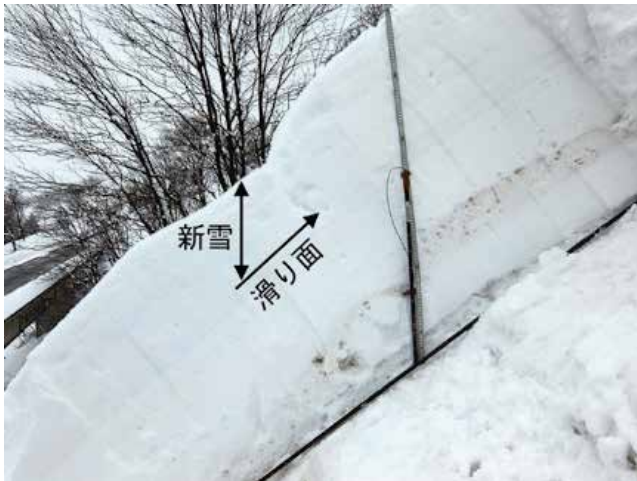
図 17 道行沢の雪崩破断面(2015年2月12日)  
雪崩があった後、新雪が積もったが破断面における滑り面が残っている。

Fig. 17 Crown surface of the avalanche in Michiyukizawa (February 12, 2015), with the sliding surface beside the crown surface visible under the new snow.

された降雪によるものと推測される。積雪断面観測時のルーペによる弱層を構成する雪粒子の観察によると、雲粒のほとんどない降雪結晶であった。なお、観測時の弱層の上積雪の深さは41 cm(図 18)であったが、雪崩発生後の斜面に積もった新雪(図 17)の深さが約26 cmであったので、発生当時、この弱層には深さ約15 cmという薄い新雪層が上乗荷重として存在したことがわかった。このような薄い新雪層が弱層の上に上乗荷重として存在した場合、もし積雪安定度  $SI \leq 1.5$  が雪崩発生条件とすると、発生当時の弱層の剪断強度はわずかに75 Paしかなかったことになる。当時は重機で道路際の斜面の除雪を行っただけで、面発生表層雪崩が起こったという証言もある。また、今冬は大雪のため、雪崩の発生した法面が平滑になり、表層雪崩が発生しやすくなっていたことも発生の要因の1つとしてあげられる。

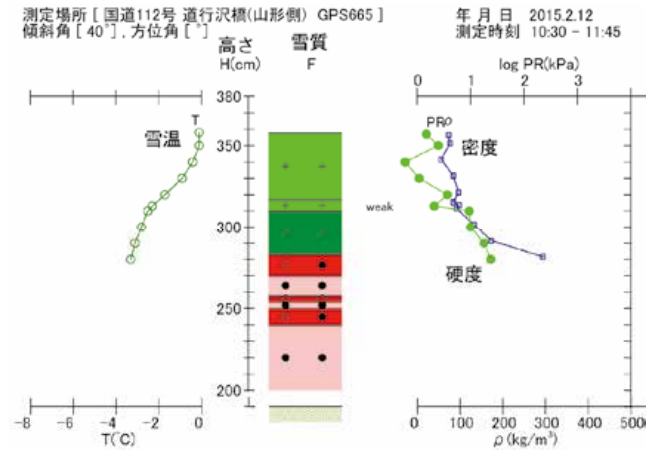
図17, 18に雪崩破断面における積雪断面観測結果を示した。滑り面となった弱層(図18のweak)は, 図3の天気図から, 小さな低気圧の通過前にもたら

図 18 道行沢の雪崩発生区における積雪断面観測(2015年2月12日)

Fig. 18 Results of snow pit observations at the starting zone in Michiyukizawa on February 12, 2015, showing the existence of one weak layer.
