地盤基礎実験

地盤と基礎構造の地震時挙動を検証

兵庫耐震工学研究センター 主任研究員 田端憲太郎

側方流動によるケーソン護岸とその背後の杭基礎の破壊実験

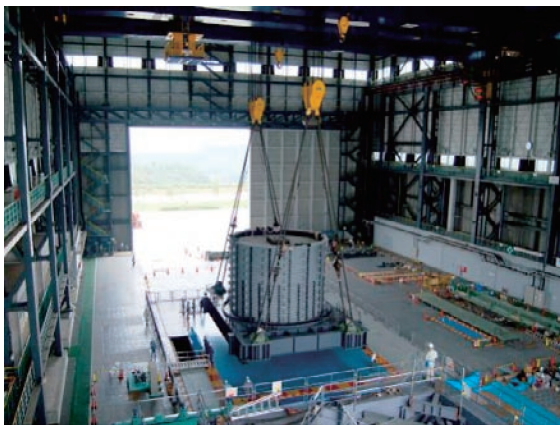
写真1 水平地盤実験の地盤モデルの震動台上への設置 (吊上げ時質量約750t)

地盤や基礎構造の被害プロセスを再現するために、遠心载荷装置や振動台に載せた縮小規模地盤モデルに振動を加える実験が以前より行われていますが、実際の地盤の力学特性を縮小モデルへ完全にフィードバックすることができないことから、これらの実験結果を実挙動と直接的に比較し、解釈することは困難を伴います。そこで当研究所では、実現象が再現され得る地盤モデルの実験から実証データを取得することを目標として、構造物のある液状化地盤の実大規模モデルを土槽と呼ばれる容器内に作製し、それをE-ディフェンスの震動台に載せて地震動で揺らす震動実験を実施しました。地盤モデルに実現象を再現させるためには、実際と同様の大きなサイズのモデルが必要となり、それに伴い質量も非常に大きなものになります(写真1)。E-ディフェンスは、そのような大規模・大質量のモデルを三次元の地震動で揺らすこと

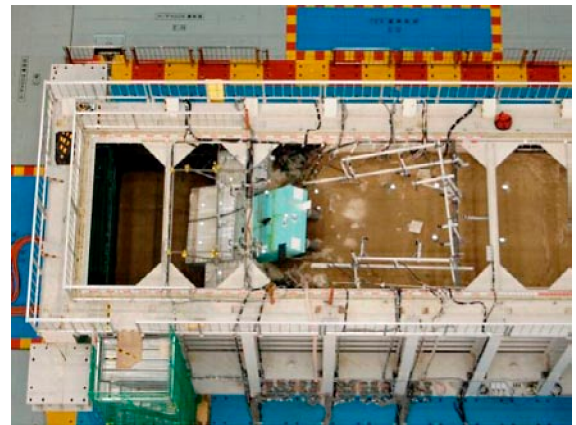
震動実験では、兵庫県南部地震で実際に観測された地震波を、80%の加速度レベルに調整して土槽長手（水平）・上下（鉛直）の2方向に入力（加振）しました。震動台の最大水平加速度 5.96m/s^2 、鉛直加速度 1.71m/s^2 の加振により、地盤全体が液状化しました。加振後の地盤モデルの状況と平面・断面図を、図2と写真4にそれぞれ示します。ケーソンは加振後から大きく水側へ水平方向に上部で約1.5m、下部で約1.0m移動し、その下にあるマウンドもケーソンの移動に伴って水側へ移動しました。しかし、ケーソン、マウンドとも、鉛直方向への移

写真4 加振後の地盤モデル

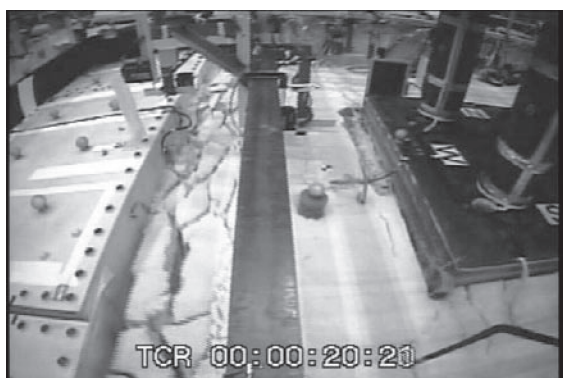
動量はそれほど大きくありませんでした。ケーソン背後（構造物前面）の地盤では加振開始直後に沈下と亀裂を生じ、ケーソンやフーチングとの間隙から水を噴き出す状態となりました（写真5）。この状況から、少なくとも地盤表層付近では、ケーソン、フーチング、その間の地盤は一体ではなく、亀裂や隙間を生じて動いているようです。構造物は、ケーソンの移動とそれに伴う前面（ケーソン背後）地盤の流動により、水側へ傾斜しました。これは構造物の杭の破壊によって生じたもので、すべての杭でフーチング直下が提灯状に変形し、加えて水側の3本の杭がマウンドと同じレベルで折れ曲がっていました（写真6）。

写真5 加振開始直後のケーソン背後地盤

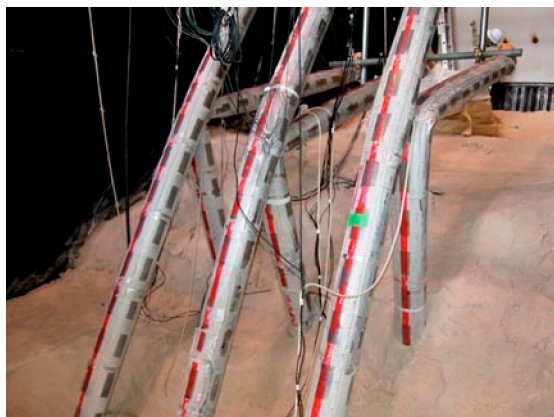
写真6 折れ曲がった杭
