# 震災時における医療施設の機能保持実験

大地震時に病院は機能するか

兵庫耐震工学研究センター 主任研究員 佐藤栄児

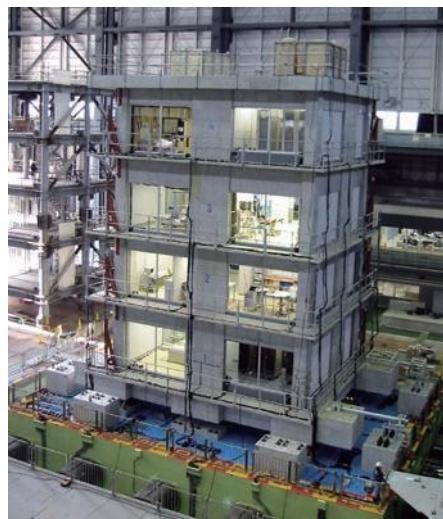
写真1 試験体全景

医療施設を模擬した鉄筋コンクリート造4階建ての試験体（写真1）（高さ約18m、各階床面積80m<sup>2</sup>（8m×10m））を建設し、1階に撮影室、情報通信室、2階に診察室、人工透析室、スタッフステーション、3階に手術室、集中治療室（ICU）、4階に病室、情報通信室を配置しました（図1）。室内にはX線撮影装置、人工透析装置、手術用機器、医療棚、情報通信機器など実際に用いられている様々な医療機器等を、床・壁固定、床置き、キャスター付き（ロック又はフリー）などそれぞれの通常の使用状況にあわせた設置

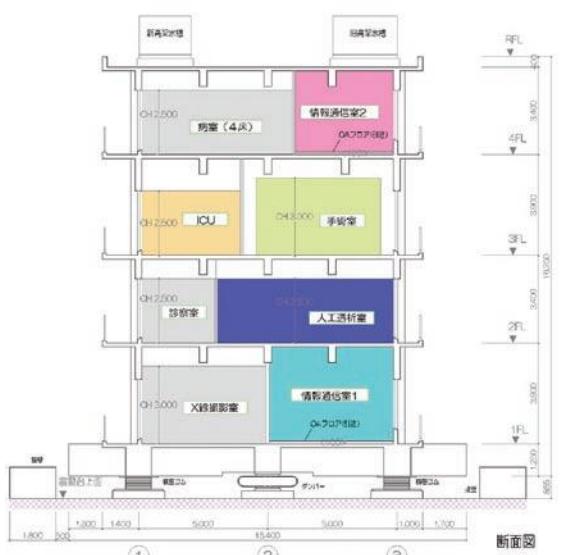
図1 配置図（試験体断面図）

方法で設置し、通信機器については1階と4階を光ケーブルにより接続し実際に通信しながら実験を行いました。また、機能保持性能の比較を意図し、屋上に新旧2つの高架水槽を配置し、複数材質の給排水管、形式の異なるスプリンクラーを設置しました。

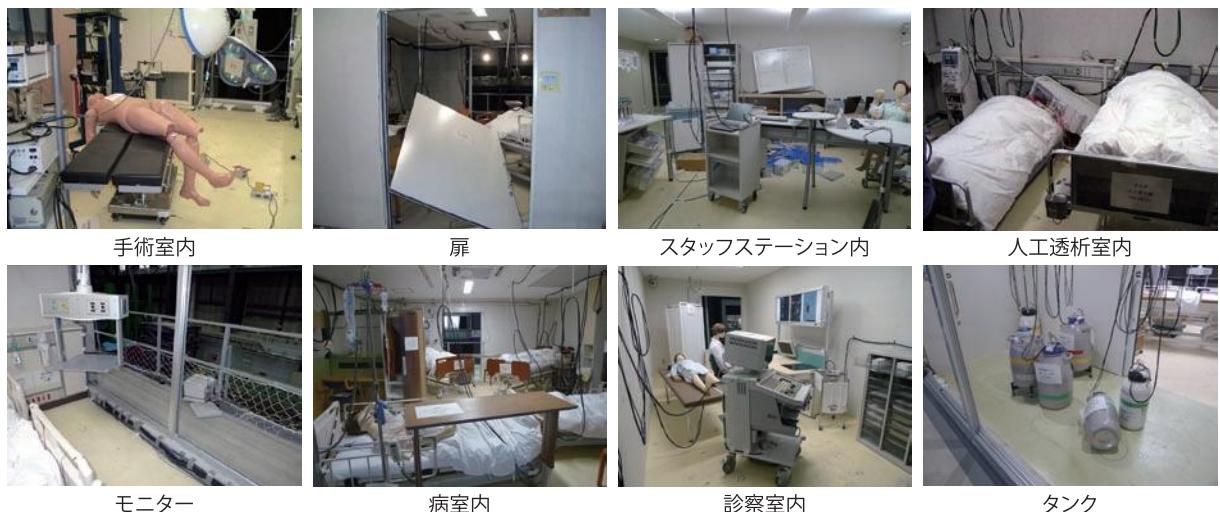
写真2 耐震構造における短周期地震波加振後の室内状況

室内被害としては、ほとんど全ての機器が移動し、床や壁に金物等で固定されていない機器(CTスキャナ撮影部、手術台など)および什器の移動、棚内に納められていた医薬品等の物品の散乱、スライド式扉の脱落、機器の転倒・落下などが確認されました。また手術台のマネキン人形(重さ45kg)が台上で回転してずり落ちそうになっており、大地震時に人体が受ける振動の激しさを物語っています。実験後のこれらの状況を写真2に、機能的な被害をまとめたものを表1に示します。このような状況下では、高度な医療行為は当然のことながら通常の医療行為ですら即座に実施することは困難であると推測されます。また大規模地震災害時には放射線

地震動	短周期	長周期
キャスター機器(フリー)	70cm程度の移動	50cm程度の移動
キャスター機器(固定)	50cm以上の移動あり 衝突による転倒	移動なし
置き型機器	モニターの落下	移動なし
重量物の移動	CT等の数cmの移動	なし
ベッド(フリー)	1m程度移動	80cm程度移動
ベッド(固定)	ロックはずれる	移動なし
手術台	移動あり 患者転落しかかる	移動なし 患者問題なし
手術室壁パネル	ダクトパネルの脱落	被害なし
壁ボード	被害なし	被害なし
引き出し	全開、落下なし	多少の開き
棚	物品の散乱	物品の散乱なし
吸引ビン	脱落あり	被害なし
スライド式扉等	扉の脱落	扉の開閉
高架水槽	蓋より溢水	蓋より溢水

機器等による診断を伴う災害医療が多く必要となることが予想され、さらに災害後しばらく経過するとCTスキャナなども利用され始め、こうした精密または重量機器の移動などはユーザーが即座に解決できる問題ではなく、また使用上の安全も確保できないものと考えられます。

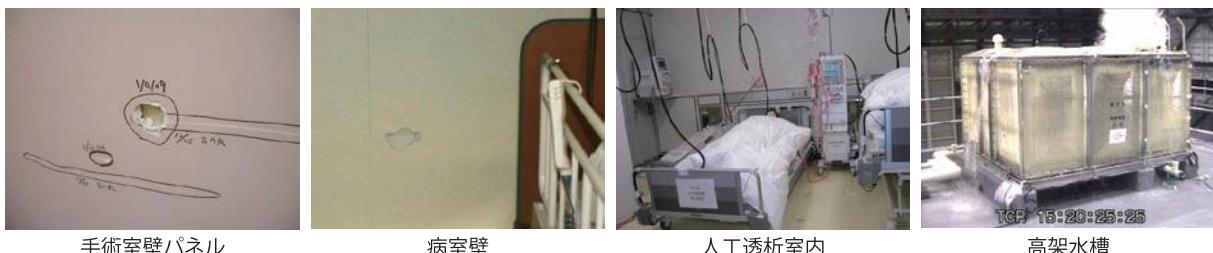
手術室壁パネル

病室壁

人工透析室内

高架水槽

写真3 免震構造における長周期地震波加振後の室内状況

しかし、長周期地震である三の丸波では床の最大応答加速度が250cm/s<sup>2</sup>程度となり、免震構造でありながら約1.3倍に增幅してしまいました。これは、免震構造の固有周期と地震動が持っている最もパワーのある周期（卓越周期）とが近接しているため、免震建物が共振し応答が増幅してしまったためです。この共振により建物はゆっくりゆらゆらと大きく揺れるのが観測されました。共振しても応答加速度が250cm/s<sup>2</sup>程度であるため、構造的な被害はほとんどみられませんでした。一方、室内の被害としては、直接床に設置された機器やキャスターをロックした機器には特に問題は無かったものの、キャスターをフリーにした機器は、室内を走り回り、多くのものが1m以上移動しており、最大で3m以上移動しているものや、移動での衝突により転倒した機器もみられました。また、移動した機器が約50cm/s～90cm/s以上の速度を持ち、その速度でまわりの影響を受けていない機

地震動	短周期	長周期
キャスター機器(フリー)	60cm程度の移動	最大3mの移動 多数の衝突
キャスター機器(固定)	移動なし	移動なし
置き型機器	移動なし	移動なし
重量物の移動	なし	なし
ベッド(フリー)	1m程度移動	1.5m程度移動
ベッド(固定)	移動なし	移動なし
手術台	移動なし 患者問題なし	移動なし 患者問題なし
手術室壁パネル	キャスター機器の衝突	機器衝突により損傷
壁ボード	被害なし	機器衝突により損傷
引き出し	多少の開き	全開、落下なし
棚	物品の散乱なし	物品の散乱なし
吸引ピン	被害なし	被害なし
スライド式扉等	扉の開閉	激しい開閉と破損
高架水槽	蓋より溢水	蓋の損傷及び溢水

器などに激しく衝突し損傷する状況が多数観測され、手術室壁パネルと病室壁ボードなどの大きな損傷は、100kg以上の機器が約80cm/s以上で衝突したことにより発生しました。キャスター付きの機器を有効に移動しながら使用する手術室の混乱やキャスターをフリーにした透析装置が移動し床上のケーブル・チューブ類につまづき転倒するのが観測されました。スライド式扉は、激しく開閉し、扉の枠およびストッパーなどに衝突し、扉、枠、ストッパーの破損などがみられました。ただし、実験後に開閉に支障が起きることはませんでした。屋上階に設置した新旧の高架水槽がスロッシングの影響により、天板に設けられた蓋およびベンチレーターから水を噴出するとともに、旧水槽に関しては蓋の止め具部分の破損により、蓋が開き大量の水が噴出する状況となりました。
