## 房総沖システムの海洋部敷設工事

地震・火山防災研究ユニット 海底地震津波観測網整備推進室  
主任研究員 植平賢司

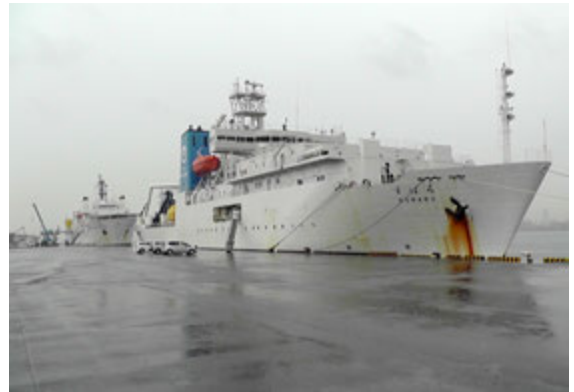
写真1 北九州市の岸壁に着岸中のNTT-WEM社敷設船「すばる」。後方は日本にあるもう1隻の敷設船KCS社の「KPL」

す。房総沖システムには観測装置22台が接続されており、ケーブル長は約710kmです。工事にはNTT-WEM社の敷設船「すばる」(9,557トン)を使用しました（写真1）

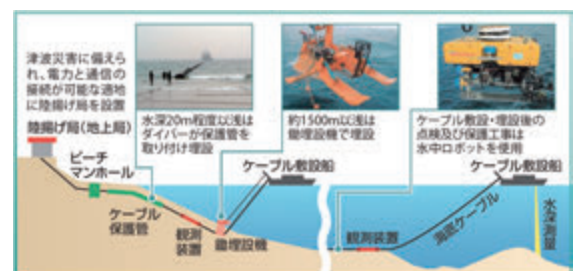
図2 海洋部の建設工事概要

1,500mまでは基本的に海底下に埋設し、それ以後は海底に直置きとなります。従って、事前に海洋調査を行い、埋設出来る海底地質の場所や、崖など急峻な地形で無いルートを見つけておくことが重要です。埋設工事は、敷設船に搭載されている<sup>すき</sup>鋤式埋設機で敷設と同時に埋設を行い、水深20m程度より浅く敷設船の埋設機が使えない場所はダイバーによる作業となります。また、場所によっては敷設後に水中作業ロボット（ROV）での埋設作業を行う場合があります（図2）。

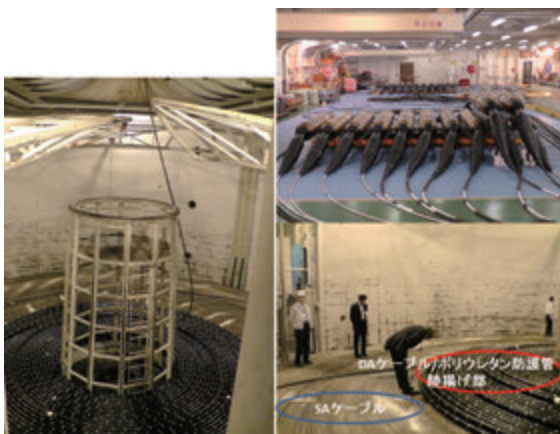
写真3 積み込み後の船内写真。左) ケーブルタンク全景。敷設時は天井からケーブルが繰り出される。右上) ケーブルタンク上のデッキに収納された観測装置。手前12台が鹿嶋市側から設置するもの、奥10台が南房総市側から設置するもの。右下) ケーブルタンクに巻き取られている海底ケーブル。

観測装置とケーブルの敷設船への積み込みは、北九州市で行われました。ケーブルは「すばる」の船内にある2つのケーブルタンクに巻き取られ、観測装置はケーブルタンクの上にあるデッキに投入順序に従って格納されました（写真3）。

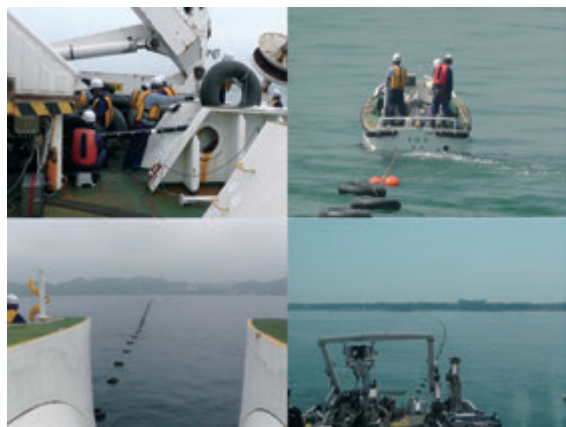
写真4 ケーブル陸揚げ風景。左上) ケーブルに浮環を取り付けながら繰り出す。右上) 作業ボートで陸まで牽引。左下) 千葉県南房総市での陸揚げ。右下) 茨城県鹿嶋市での陸揚げ。

ケーブル陸揚げは、2013年7月9日に千葉県南房総市側で、8月7日に茨城県鹿嶋市側でそれぞれ行いました。水深20m付近で敷設船を船固めし、ケーブルに浮き輪を取り付けながら繰り出していきます。陸までは作業ボートで引っ張ります（写真4）。陸に到達したらストッ

パーで固定し、必要長のケーブルをビーチマンホール内に収納します。

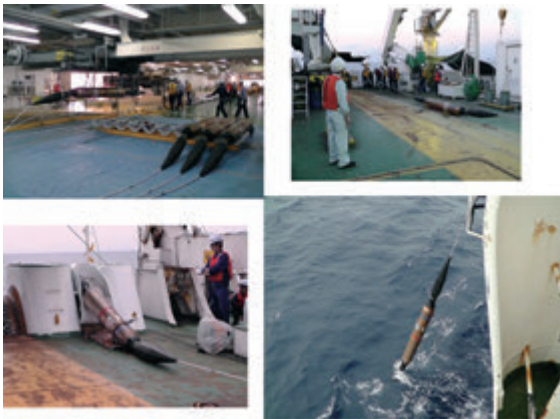
写真6 非埋設時の観測装置の投入風景。左上) ラックから船内はクレーンで移動。右上) デッキ上はソリに乗せて移動。 左下) 左舷シュータから投入開始。 右下) 海面へ着水

埋設区間が終了すると埋設機を船上に揚収します。その後、敷設作業を再開します。ケーブルはセンターシーブから、観測装置は左舷シュータから敷設します（写真6）。
