度々発生した暴風雪

北海道標津郡中標津町における2015年2月上旬の事例について

雪氷防災研究センター 主任研究員 根本征樹

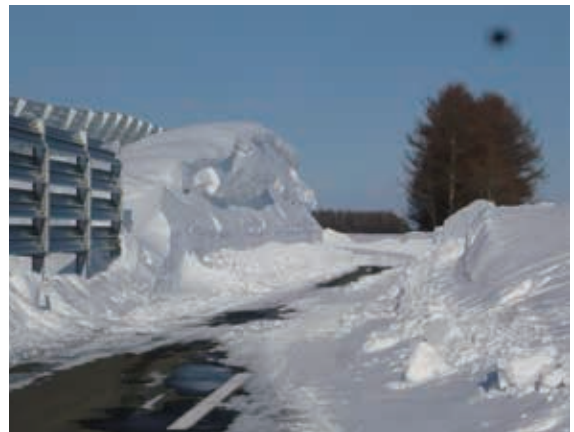
から5日にかけて、規模の大きな吹きだまりの発生場所および状況を調査しました。図2～3に、今回調査した吹きだまりの例を示します。これらの吹きだまり発生個所いずれにおいても、吹きだまりの形成域は道路全体におよび、除雪が入るまで道路交通が完全に遮断された状態となっていました。こうした吹きだまりや視程障害により、中標津町周辺の主要幹線道のほとん

図2 中標津町西竹付近の町道に形成された吹きだまり。2月4日撮影。卓越風の向きは左から右。

なお図2と3に示した2か所では、前年(2014

年)の2月17日から19日にかけて3日間続いた暴風雪時にもほぼ同様の形状の巨大吹きだまりが形成されていました。

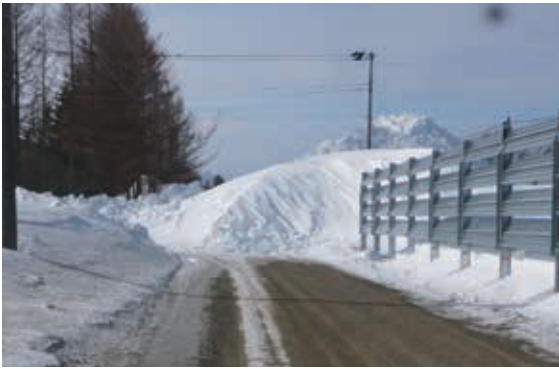
図3 中標津町西養老牛付近の町道に形成された吹きだまり。2月6日撮影。卓越風の向きは右から左。

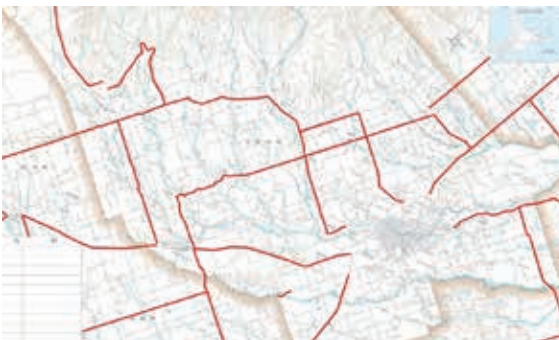
図4 暴風雪に伴う中標津町行政区域付近の国道・道道・町道の通行止め情報(2月1日19時30分)。中標津町役場フェイスブックより引用 (<https://www.facebook.com/nakashibetsu>)

どが通行止めとなる(図4)など、長時間続いたこの暴風雪の影響は大きなものでした。

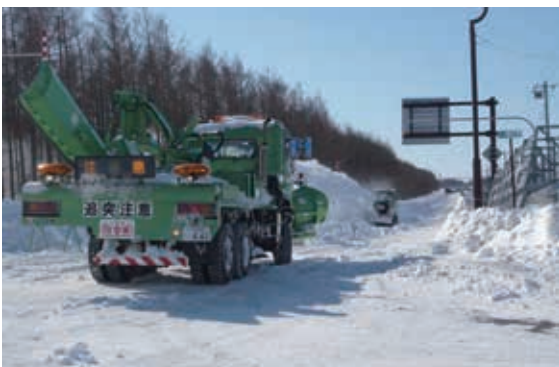
図5 吹きだまりの除雪(中標津町養老牛付近)の町道に形成された吹きだまり。2月5日撮影。

暴風雪終息後は主要幹線道で除雪が急がれていました(図5)が、吹きだまり形成域は広範にわたっており、ほぼ全ての通行止めが復旧するまでには更に数日かかりました。
