屋根上の積雪荷重増加公開実験

積雪後の雨による積雪荷重の増加を計測

雪氷防災研究センター 特別研究員 安達 聖
研究員 中村一樹

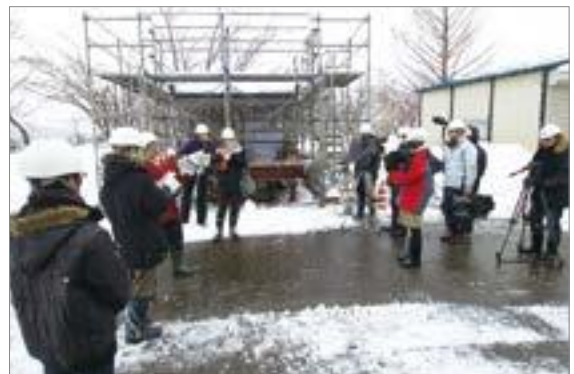
写真1 長岡で実施した屋外での公開実験

2015年3月13日に雪氷防災研究センター(新潟県長岡市)構内の屋外に設置した実物大の4つの実験用仮設屋根(傾斜角2度:長さ50m、20m、5m及び傾斜角10度:長さ5m)を用いて、55cmの自然積雪の後に人工雨を降らせ、屋根上の積雪荷重の変化を計測する公開実験を行いました。報道5機関の取材がありました(写真1参照)。また、2015年5月18日には新庄雪氷環境実験所(山形県新庄市)の雪氷防災実験棟内に、傾斜角2度、長さ5mの仮設屋根を設置し、人工雪による39cmの積雪の後に人工雨

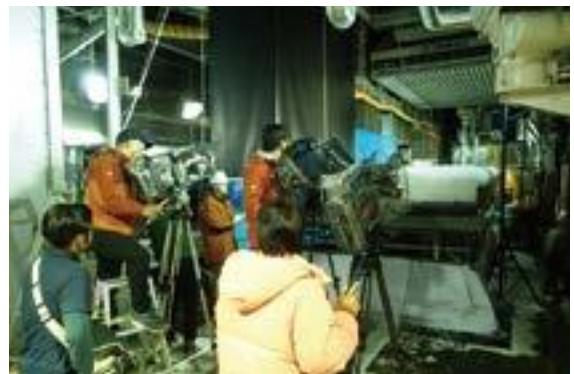
写真2 新庄で実施した屋内での公開実験

を降らせ、屋内実験を行いました。報道4機関の取材がありました(写真2参照)。

例えば、新庄では、人工降雨開始2時間45分後に、積雪荷重の最大値が計測され、降雨前の積雪の約1.6倍の荷重となりました。今後これらの実験から得られたデータを基に、緩傾斜屋根について降雪後の降雨の影響を考慮した積雪荷重の設定に関する検討を行う予定です。
