ネパール・ゴルカ地震となだれ

雪氷防災研究部門 特別研究員 伊藤 陽一
主任研究員 山口 悟

ネパール・ゴルカ地震

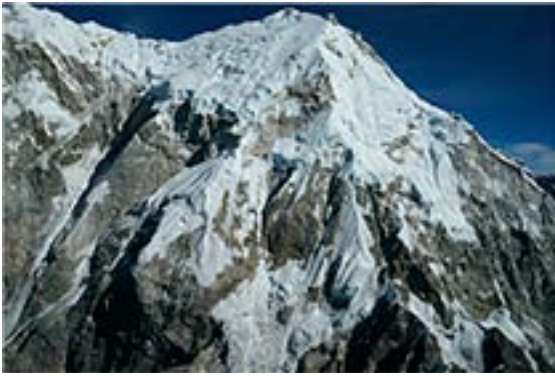
図3 移転候補地の上方にある崩れやすい氷河

しかし、聞き取り調査からは、約80年前にも大地震でなだれ災害が発生し、その被災地を避けるようにして現在のランタン村に移住した経緯があったにもかかわらず、過去の災害がほとんど伝承されないまま再び集落がなだれに襲われた事実も明らかになりました。また、ヘリコプタによる上空からの調査を行った結果、地震発生から時間が経過しているためになだれ発生箇所の特定はできませんでしたが、今後もなだれ災害を引きおこす可能性が高い崩れやすい氷河などが多数存在していることが確認できました(図3)。
