## 首都直下地震防災・減災プロジェクトのアウトカム

Eーディフェンスによる実験成果の防災教育への展開

兵庫耐震工学研究センター 副センター長 井上 貴仁

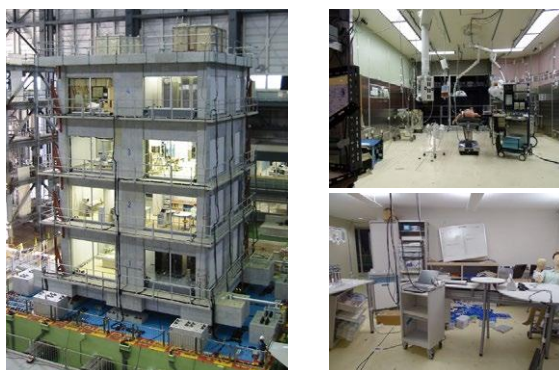
実験では、医療施設を模擬した鉄筋コンクリート造4階建ての試験体(写真1左)(高さ約18m、各階床面積80㎡(8m×10m))を建設し、スタッフステーション、手術室、病室等を配置しました。室内(写真1右)には、手術用機器、医療棚、ベッド等の医療機器を設置しました。これらの医療機器に対しては、通常の使用状況にあわせ、特に地震対策を実施しない場合と、様々な地震対策を実施した場合を設定しました。また、建物の構造形式として、“耐震構造”に加え、1995年の兵庫県南部地震以降、医療施設への導入が進んでいる“免震構造”を採用しました。さらに、建物を揺らす地震動として、兵庫県南

写真1 試験体全景及び室内状況

実験の結果、地震対策を実施していない場合、耐震構造では短周期地震動に、また、免震構造では長周期地震動に遭遇した時、医療機能を著しく低下させる被害が発生しました。

地震対策を施した場合、耐震構造では、震度5強程度の短周期地震動に対しては地震対策の効果が確認できましたが、兵庫県南部地震のように極めて稀に発生する地震動(震度6強から7の揺れ)に対しては機能を健全かつほぼ無損傷に保つためには、まだ多くの課題があることが解りました。一方、長周期地震動の揺れに対し、免震構造では、地震対策を施すことで、地震後においても医療機能が十分に保持されることが解りました。

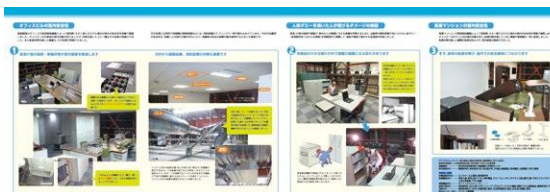
本実験で明らかとなった内容を、超高層建物が大地震に見舞われた時の被害想定、被害軽減、機能保持を検討する際に参考となる、超高層建物の耐震性評価・向上、室内の地震被害軽減に関わる技術資料集を取り纏めるとともに、地震防災意識の向上に寄与するパンフレット(図2、3)を作成しました。

図3 地震時の高層ビルの機能維持と室内安全のための地震対策
