## 地震によって発生した雪崩

国立防災科学技術センター新庄支所

### An Avalanche caused by an Earthquake

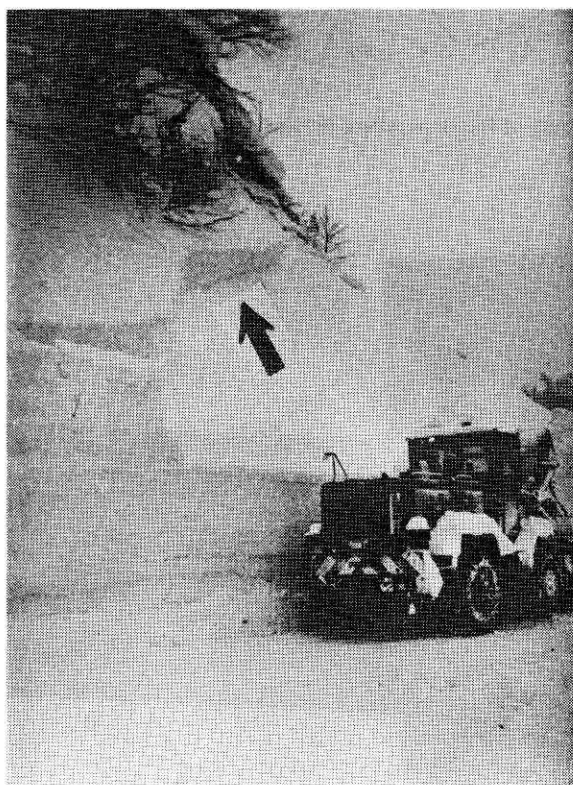
写真 1 路上のデブリを排除中の除雪車。  
矢印は破断面を示す(1978. 2. 20 撮影)

Photo. 1 Removal of debris on the road by a snow remover. Arrow indicates the fracture surface.  
(Photo taken on Feb. 20, 1978)

で、小規模な表層雪崩(雪崩の国際分類: A2, B3, C0, D1, E2, F2, G0, H1, J1; 雪崩発生域の面積: 約 1,073 m<sup>2</sup>)が発生し、交通は約 2 時間 30 分にわたって途絶した。この雪崩はそこを通過しようとした通行人によって発見され通報された。写真 1 は交通路確保のための除雪風景を示す。

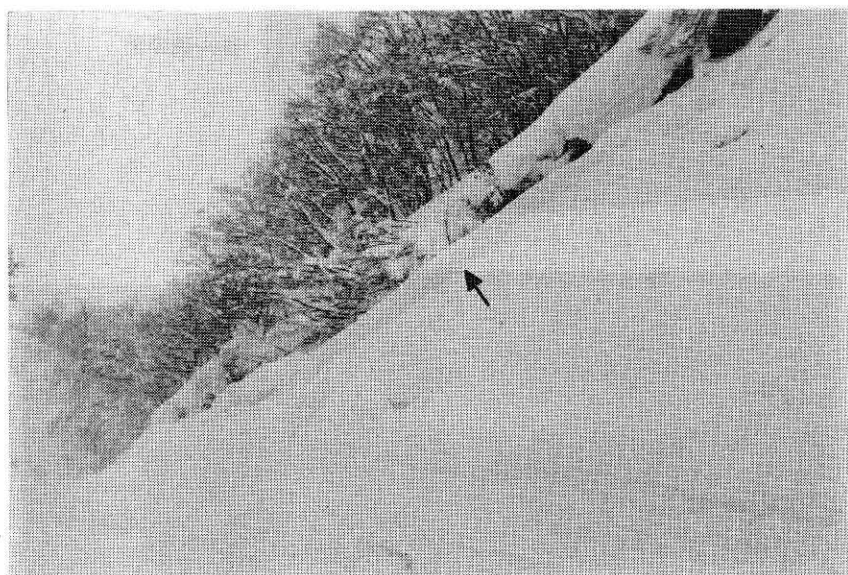
写真 4 地震によって発生した雪崩の破断面 (矢印). 斜面に向かって左側 (1978. 2. 21 撮影)

Photo. 4 Fracture surface of the snow cover on the slope (arrow). (Photo taken on Feb. 21, 1978)

ブリはきれいに除雪されている。写真 3 は同じ場所の無雪の状態を示す。写真 4 は斜面に向かって左上上方の、写真 5 は右上上方の斜面積雪の破断面を示す。写真 5 の下方の四角の黒っぽい部分は、斜面積雪の断面観測箇所であり、そのほぼ中央部分が雪崩の破断面である。デブリの一部は斜面上に残っており、それには写真 6 に見られるような垂直割目が何本か観察された。

雪崩発生斜面の地表は植生のない砂質凝灰岩であり、斜面の形は扇状凸形であり、その主方向は  $N 20^{\circ} E$  である。その斜面の中央付近には崩壊地形が発達している (写真 3, 図 3)。周囲の斜面は広葉雑木林となっている (写真 3)。雪崩は図 3 に示す斜線の部分で発生し、 $750 m^3$  (長さ  $75 \times$  幅  $5 \times$  高さ  $2 m$ ) のデブリが道路に堆積したという (山形県建設事務所道路維持課の話)。崩落雪は厚さ  $1 m$  の表層部分で、崩落した後の積雪斜面上の勾配は  $35^{\circ} \sim 40^{\circ}$  であった (写真 4)。また、ここの自然積雪表面から深さ  $1 m$  までの平均密度は、約  $0.16$
