台風6号被害と 輪中の効用

大垣市荒崎地区の事例から

総合防災研究部門
総括主任研究員
中根和郎

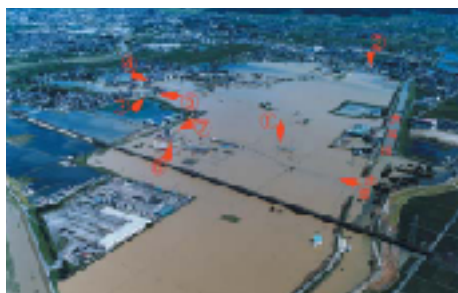
いことから居住地や畑として利用されてきた。今回、浸水した地域の多くが後背湿地であり、この地域に建てられた住宅で床上浸水等の大きな被害が発生した（写真1）。

写真1 大垣市荒崎地区浸水状況、①は写真2、②は写真3、③は写真4の撮影位置。洪水痕跡調査地点の④は175cm(盛土高90cm)、⑤は175cm(盛土高75cm)、⑥は176cm、⑦は231cm(アジア航測株式会社提供、11日9時頃撮影)

小河川が各地で越水し、河川沿いの低地が浸水した。特に、大垣市の荒崎地区では多くの床上浸水被害が発生した。この地域は牧田川流域の大谷川の遊水池機能を有しており、当時10日7時10分頃から荒崎地区の大谷川の洗堰（洪水調整用越流堰）から洪水が堤内地側の田畑に流れ込み、その約1時間後、この地域に避難勧告が出された。浸水深は低い所で約312cm（写真2）にも達した。この低地の北部の島町、荒崎地区や長松町の地域では近年に水田が宅地化され、住宅地域が広がってきている。これら住宅地の基礎地盤は約70～100m盛土されているが、今回の水害では浸水位は盛土の高さを大きく上回ったため、多くの住宅が床上浸水した。荒崎地区市民センターの西側の新興住宅付近では浸水深は道路上約175cmに達し、90m

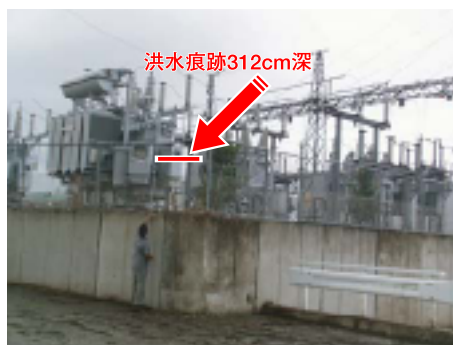
写真2 荒崎地区変電所洪水痕跡

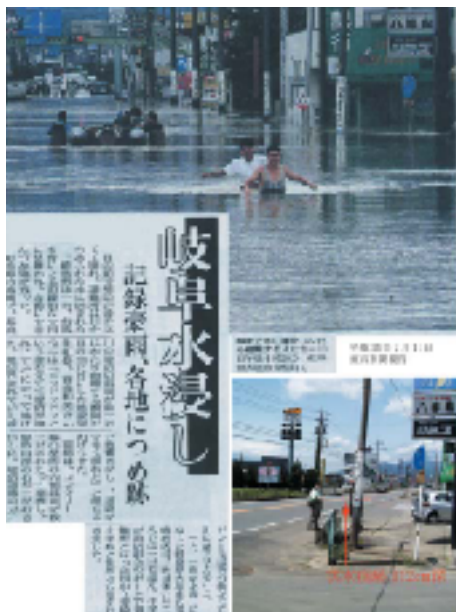
写真3
長松町バス停付近浸水状況 東京新聞社提供)

の盛土高を 85cm上回る床上浸水被害が発生した。長松バス停付近 写真3)でも浸水深は道路上約 112cmに達しており、周辺の多くの家屋や店舗が床上浸水した。この地域では昭和 5年 (1976) 9月にも浸水しており、この時は床ギリギリまでの浸水で済んだ所もあった。しかし、今回の洪水ではそれより 20~ 30cm高い浸水位であったため、多くの地域が床上浸水した。

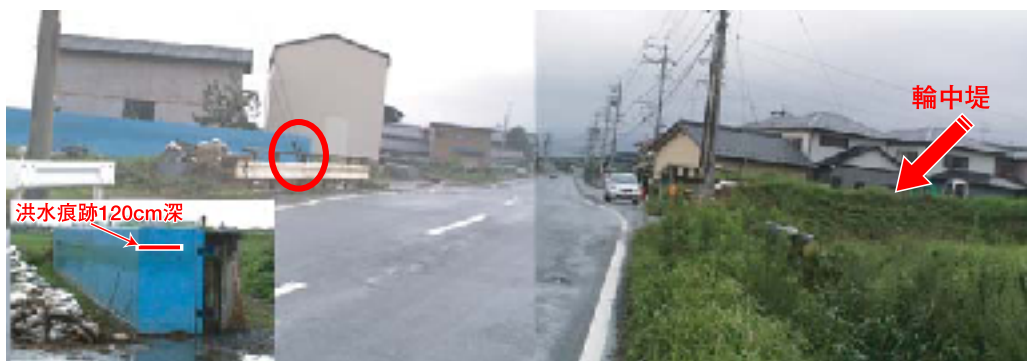
合わせた低地でありながら浸水をまぬがれた地域があった。荒崎地区の南西側に位置する十六町がそれに当たる。この町では繰り返し起こる水害から町を守るために町の周囲に盛土をした堤を作っていた。この堤は輪中堤と呼ばれ、大垣市東側の揖斐川左岸で起こった昭和 5年 9月長良川破堤による安八町の水害では多くの村がこの輪中堤で守られており、このことがさらにこの地域の人々に輪中堤を維持しようという意識を強く残した。写真 4 は十六町北側の輪中堤の切り通し部を示したものであり、ここでの浸水深は道路上約 120cmであったが、左側の青色の陸門を道路上に移動し、閉め切ることにより洪水の町への浸入を防いだ。この北側の低地では浸水深は道路上約 175cmに達しており、町の東側低地では浸水深は道路上約 231cmにも達していた。このように今回の洪水調査では水害に弱い地域での土地利用のあり方やこうした地域に安全に住むための輪中堤等の工夫の大切さを再認識させられた次第です。

写真4 十六町を守る輪中堤の道路切り通し部、洪水時には青色の陸門を道路上に移動させて輪中堤を閉じる。
