# 宮城県村田町の地すべりと 危険予測

総合防災研究部門 総括主任研究員 井口 隆

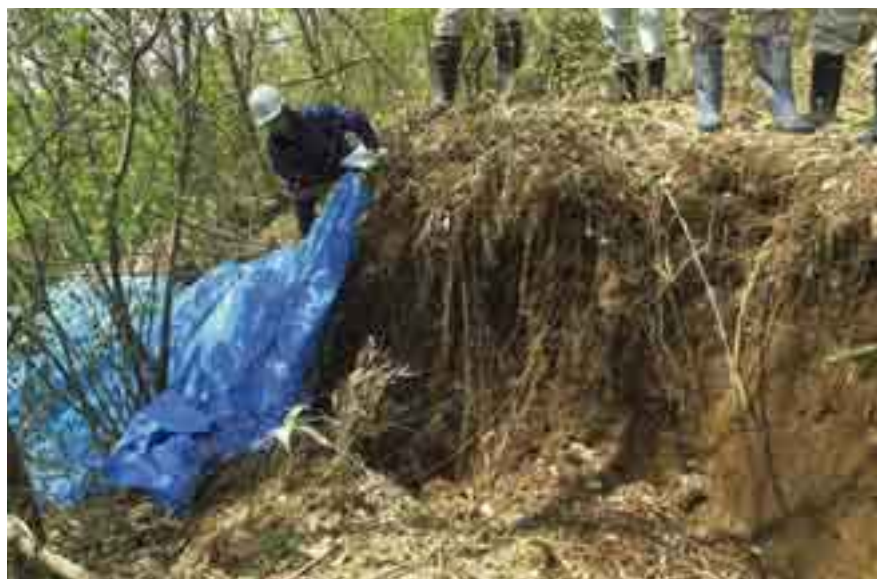
その時には一番上の亀裂は2m近い落差にまで拡大し（写真1）、斜面の下方では部分的に崩落が始まっていました。その時には1時間に8mm位の速度で動き続けていました。変動している範囲は幅100m斜面長が100mほどでした。

写真1 地すべりの頭部にできた滑落崖（地すべり前は同じ高さで続いていた）

その後、対策として地すべりの動きを押さえるために斜面下に土を盛ったり、地下水を抜くためのボーリングを行なうなどして、移動速度を少し下げることになっています。しかし、この原稿を書いている5月末の時点でも地すべりは完全には止まっておらず、住民の方の避難は続いています。

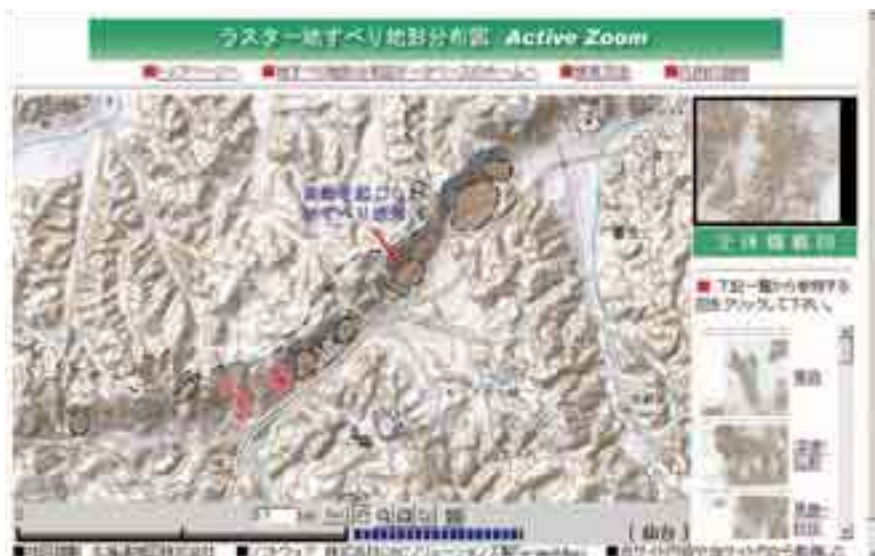
図1 地すべり地形分布図と村田町地すべりの発生位置（矢印の先）  
インターネットの公開画面に加筆

今回の村田町の地すべりは「地すべり地形分布図」で危険区域として示さ

れていた場所で起きました。正確に言うとも過去の地すべりが滑り落ちた跡にできた急な斜面上（これを滑落崖と呼びます）に生じた地すべりです（図1）。

地すべりは長い年月をかけて繰り返し起こる現象で同じ場所で起きたり、以前に起こった場所のすぐ隣で起きたりします。そこで防災科研では、「地すべり地形分布図」という過去に地すべりが起きた場所を見つけて地図の上にもその場所を書き記した地図を作ってきました。
