2006年7月梅雨前線による大雨がもたらした災害

水・土砂防災研究部 総括主任研究員 中根和郎

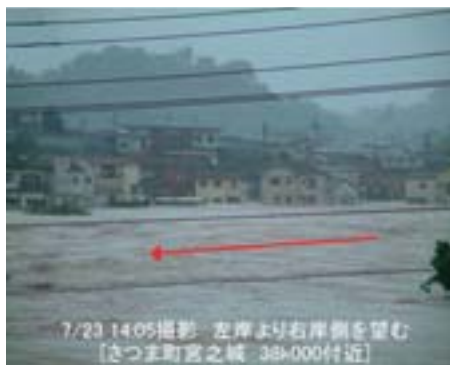
写真1 鹿児島県北部さつま町虎居地区浸水状況
(国土交通省川内川河川事務所
速報—川内川の出水状況より引用)

い浸水被害を受けました。川内川の中流部にある鶴田ダムは洪水調節を行い、下流の宮之城地点の最高水位を約1.3m下げましたが、それでもなお、計画高水位を2.9m上回る既往最大の洪水となりました。このため、川内川右岸のさつま町宮之城虎居地区では3mを越す濁流が川沿いの低地を襲い、多くの家が全半壊しました（写真1）。住宅が濁流に押し流され、河川に流失し、橋に衝突する映像がテレビで放映され、大きな衝撃を与えました。川沿いの家屋が3mもの濁流に洗われると、流されるという事実と、木造建物の2階へ避難していることの危険性を改めて実感させました。高い浸水になってからの避難が困難なことから早めの避難が求められます。洪水時には気象警報、洪水予報、水防警報、ダム放流情報、避難勧告・指示等の様々な情報が出されます。日頃からこれらの情報の持つ意味を理解し、どのような状況の時に、

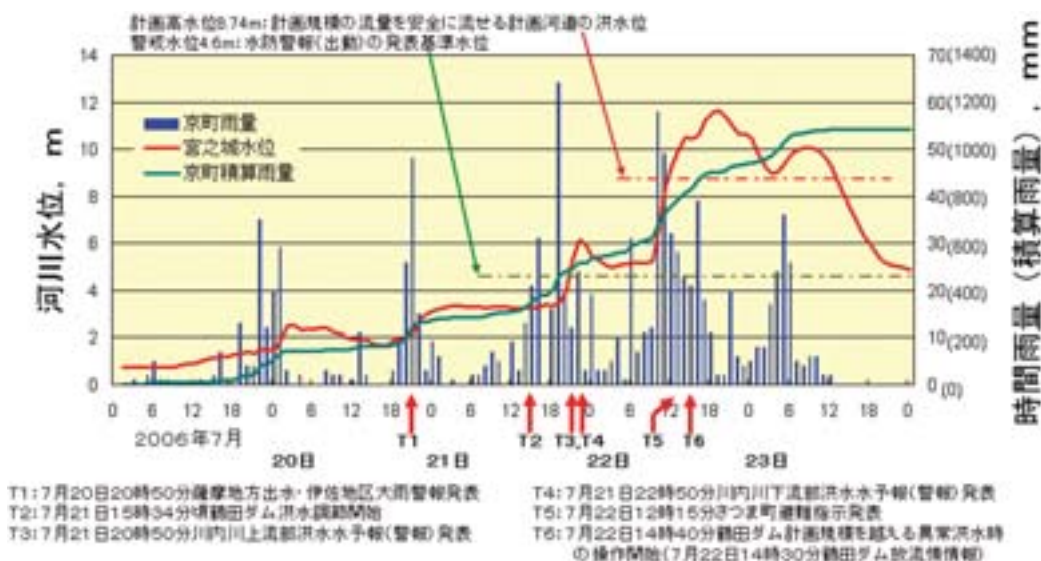
図2 川内川京町雨量(上流部)・宮之城水位(下流部)と防災情報

どこを、どこへ避難するかなど具体的な避難計画を立てておくことが大切です。一方において、その場の状況で判断しなければならないこともあり、状況に応じた適切な判断も重要となります。図2に川内川上流の京町の雨量と、宮之城の河川水位の変化を示しました。図中には、この地域に出された主な情報と発表時刻も記載しました。これらは一つの事例に過ぎませんが、具体的な避難計画を検討する参考にして頂ければ幸いです。
