自然災害情報室コラム

災害資料を防災に生かす

今回のテーマ 「解析」

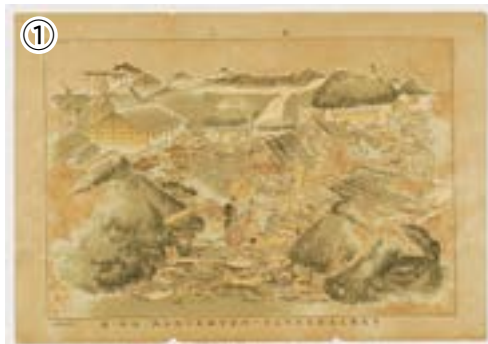
今回は、自然災害情報室が所蔵する災害資料から、1896年明治三陸津波を記した資料を紹介します。「青森県海嘯災害画報（図①）」は1896年8月に出版されたもので、現在の青森県八戸市、おいらせ町、三沢市の沿岸約12kmの地域を描いたものです（図②）。

図①は、現在のおいらせ町にある徳永稲荷神社付近を描いたものです。この絵の左上に描かれた高台の神社が現在も残ります。描かれた被災家屋は、標高4m程度の場所にあります。一方、東日本大震災では、この付近の浸水高は約0.8mと記録されています。このことから、明治三陸津波は、東日本大震災以上の津波高で、被害も大きかったことが分かりました。つまり、これらの地域では、東日本大震災だけでなく、明治三陸津波も想定した防災対策が必要になると考えられるのです。
