噴出岩地帯におけるがけくずれに  
関する地質学的研究  
(才2報)

Geological Study on the Mechanism of  
Landslides in Effusive Rocks  
(Part II)

K. Kuroda and M. Murozumi  
*Geological Survey of Japan, Tokyo.*

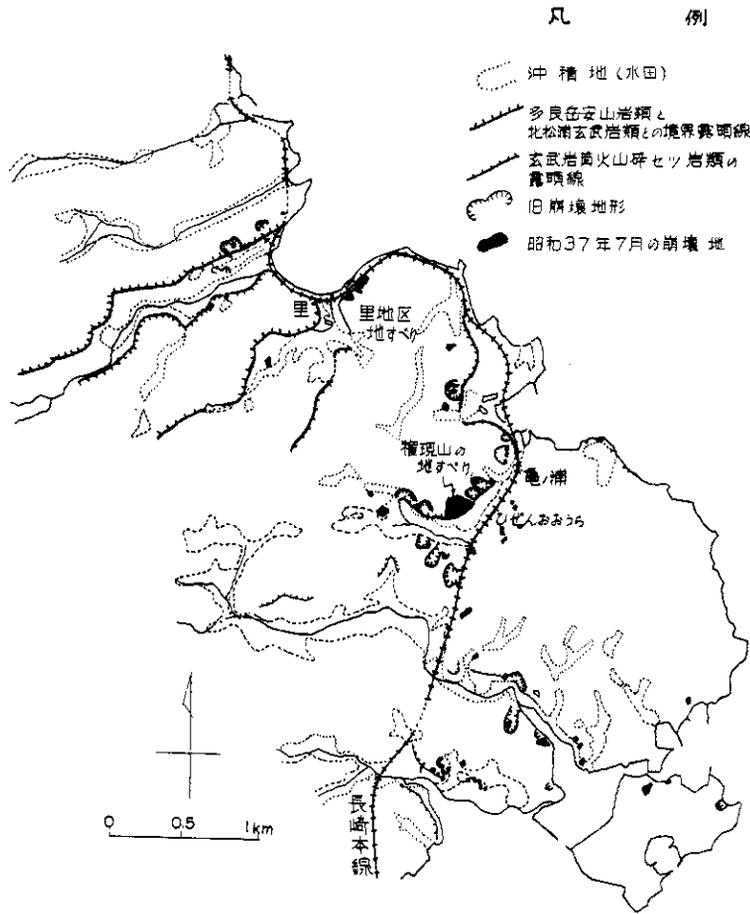
図-3 地域内崩壊分布図

空中写真から摘出した崩壊位置は図-3に示したとおりである。この図と地質図とを対応させた結果を次にのべる。

多良岳溶岩からなる地区にはしゃく子状にみえる崩壊が認められる。これは表層板状体のすべりであるが、本研究地域内にはその数は少ない。しかし多良岳の本体では、この種の崩壊が大部分を占めている。

生しており、円弧型すべりに起因するものが多い。すなわち、滑落がいは小規模ながらも明りょうであり、その型は馬てい型を示し、崩土は前方に押し出されたようになっている。とくに大規模な崩壊は、肥前大浦駅付近のいわゆる権現山の崩壊、および里地区のもので、どちらも多良岳安山岩類と北松浦玄武岩類の接触位置に発生している。いずれも円弧型崩壊の大規模なものであって、崩壊は、玄武岩質の砕セツ岩が前方に押し出され、その上に安山岩溶岩の岩塊が積み重なったようになっている。

溶岩流のもつべき地形とは明らかに異質である。このような点に注目すると、台地の縁に馬てい形のくぼみがあれば、それは過去の崩壊によってできた地形であり、過去に発生した崩壊の痕跡を残しているものであるということが出来る。図-3は、古い崩壊跡地形を摘出したものであるが、崩壊の集中した個所が認められることは、崩壊は偶発したものではなく、何らかの理由で必然的に発生したものであることを暗示している。

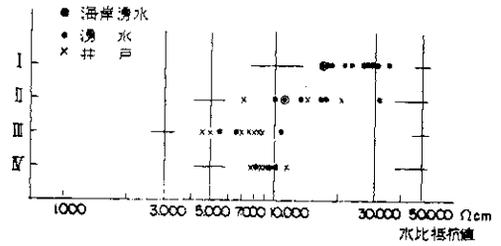
図-4 水比抵抗値区分図

図-4, 図-5は、比抵抗および温度測定結果からこの地域の地下水を分類したものである。

水比抵抗値によれば、この地域の湧水は明らかに多良岳安山岩の中を流動してくる20,000~30,000  $\Omega$ cmの雨水が地中に浸透した状態のまま流動してきた地下水が地表にあらわれたものと、

記号	区分	おもな地区
I	多良岳安山岩(新鮮なもの)中から湧出する大きい後背地を有する水	(御手水・里・休石地区)
II	北松浦玄武岩類中から湧出する大きい背後地を有する水	(里地区)
III	北松浦玄武岩類中から湧出する水	(広江地区)
IV	多良岳安山岩中から湧出する水	(野上・中畑地区)

10,000  $\Omega$ cm内外の野上・中畑地区の多良岳安山岩中に貯留されている地下水とに分けることができる。そうして、かりに地下水の流動が、岩盤中の多孔質部分あるいは溶岩流の中の割れ目の非常に多い部分を、重力の法則により低い所を選ん

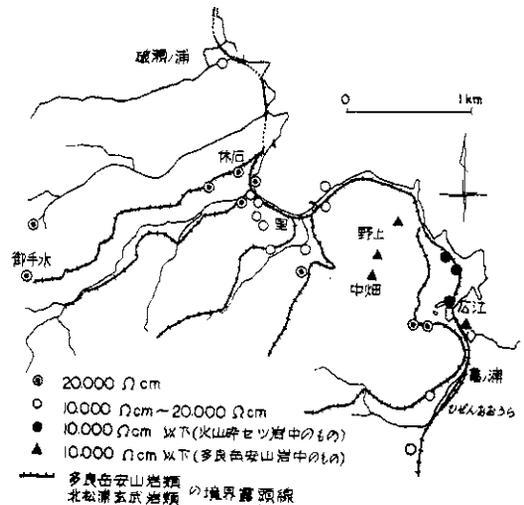
図-5 里地区周辺主要湧水分布図

すでのべたようにこの地域の水田は、谷頭から湧出する水を使用しているのが多い。地域内の水田の分布から、谷頭の湧水地点が読み取れるので、以下に地質等と対応させた結果を示す。

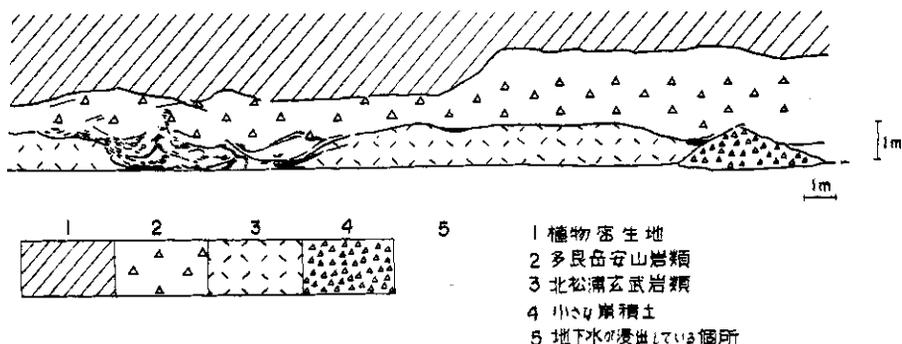
図-6 里海岸露頭のスケッチ(一部)

里地区北東方の海岸では、干潮時に多良岳安山岩類と北松浦玄武岩類の接触部が現われる所があり、図-6に示すように、不整合面のわずかな起伏に応じて、粘土化した北松浦玄武岩類を不透水盤とし、安山岩類の基底から水が湧出している。この事実は巨視的にも微視的にも、また北松浦玄

武岩類中の溶岩と凝灰岩あるいはスコリア層と凝灰岩層との組合わせを考えた場合にもいつでも適用されるものであるといえよう。

実験斜面付近における地下の地質・水理の状態を、まえにのべたような種々の手がかりから推察すると、多良岳安山岩溶岩と北松浦玄武岩類の火山砕セツ岩の境界は多少の起伏をもっており、図-6のように銚子の口のような部分から地下水が火山砕セツ岩中に侵入して、ここに粘土化帯を形成し、がけくずれ—この場合円弧すべり—を起しやすい条件となっている。さらに豪雨時に、多良岳安山岩溶岩および玄武岩質火山砕セツ岩の異常含水による重量の変化が、斜面の安定をこわすものとなるものであろう。

しかし、実験斜面で実際に観測されている地下水の挙動が、どのような地下水脈に由来するものかということは、図-6にすでに示したようなきわめて細かい銚子の口からわずかに漏れるような水もとから、崩壊土の中を縫ってあるいは拡がり、あるいは局所に集中して流れるような不安定な水脈が想定されるような地質条件では、決めることがほとんど不可能に近く、今後このような問題に対するような特殊な物理探査法の開発が望まれる。

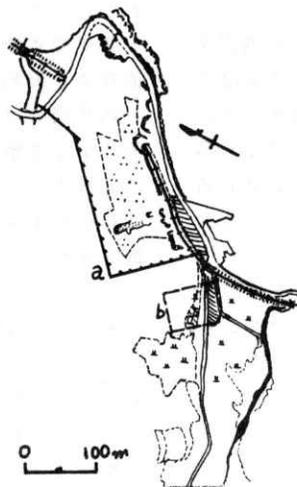
図-7 写真-1の説明図

a : 電気探査区地形および測点図の範囲

b : 試錐A地区の地形略図(第1報図-13)の範囲

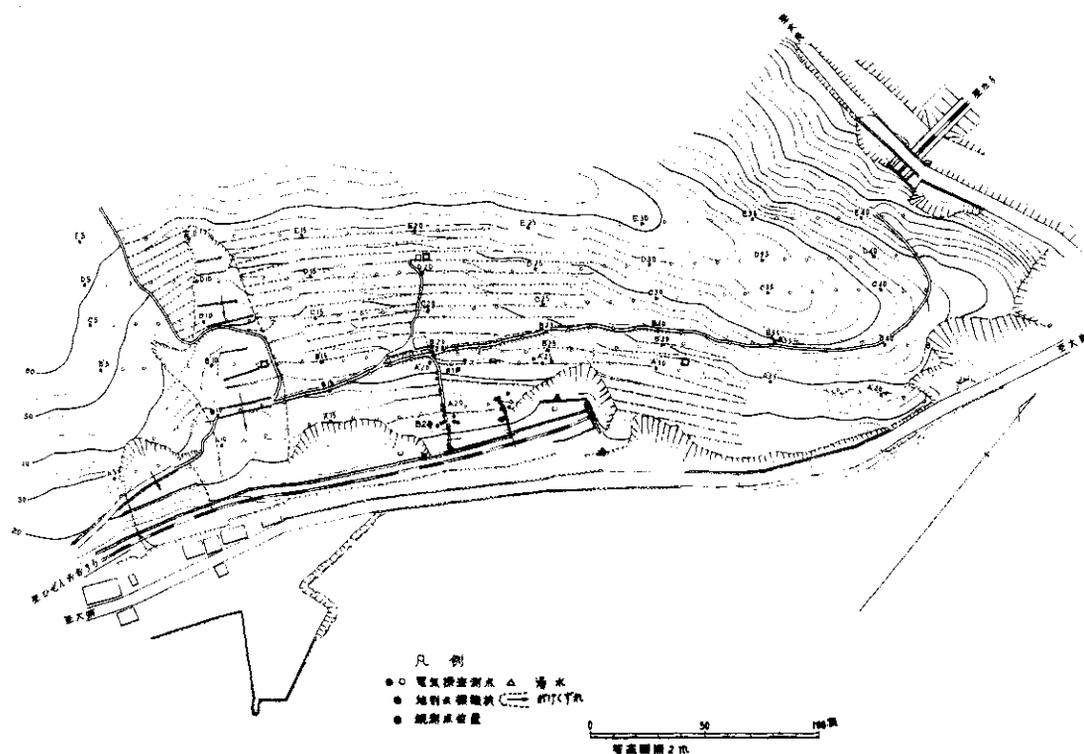
図-8 電気探査区地形および測点図

電気探査を実施した区域の地形、および測線・測点の配置・記号・番号等は図-8に示したが、国鉄および気象研究所により行なわれている観測坑井はA<sub>20</sub>~B<sub>20</sub>ならびにA<sub>23</sub>の近傍に集中している。なお、昭和37年7月の集中豪雨の際に発生した崩壊の痕跡や、調査当時に観察された地割

れらしい表土のずれの位置も同時に記入した。

図-9(a), (c)において「12-18」で認められる  $a = 10$  m, 20 m 曲線の高比抵抗および図-10(a), (b)で16を中心とする高比抵抗帯は、著しいものではないが、図-8で見るとく電極配置と地形からみて、地形の影響を考慮する必要があるものと思う。しかし、この付近の地下浅所は他に比し、ある程度乾燥した状態にあることも考えられるので、高比抵抗であることもうなづけよう。この付近で行なった垂直探査では図-12に示すごとく、高比抵抗はきわめて地下浅所にあることが示されている。

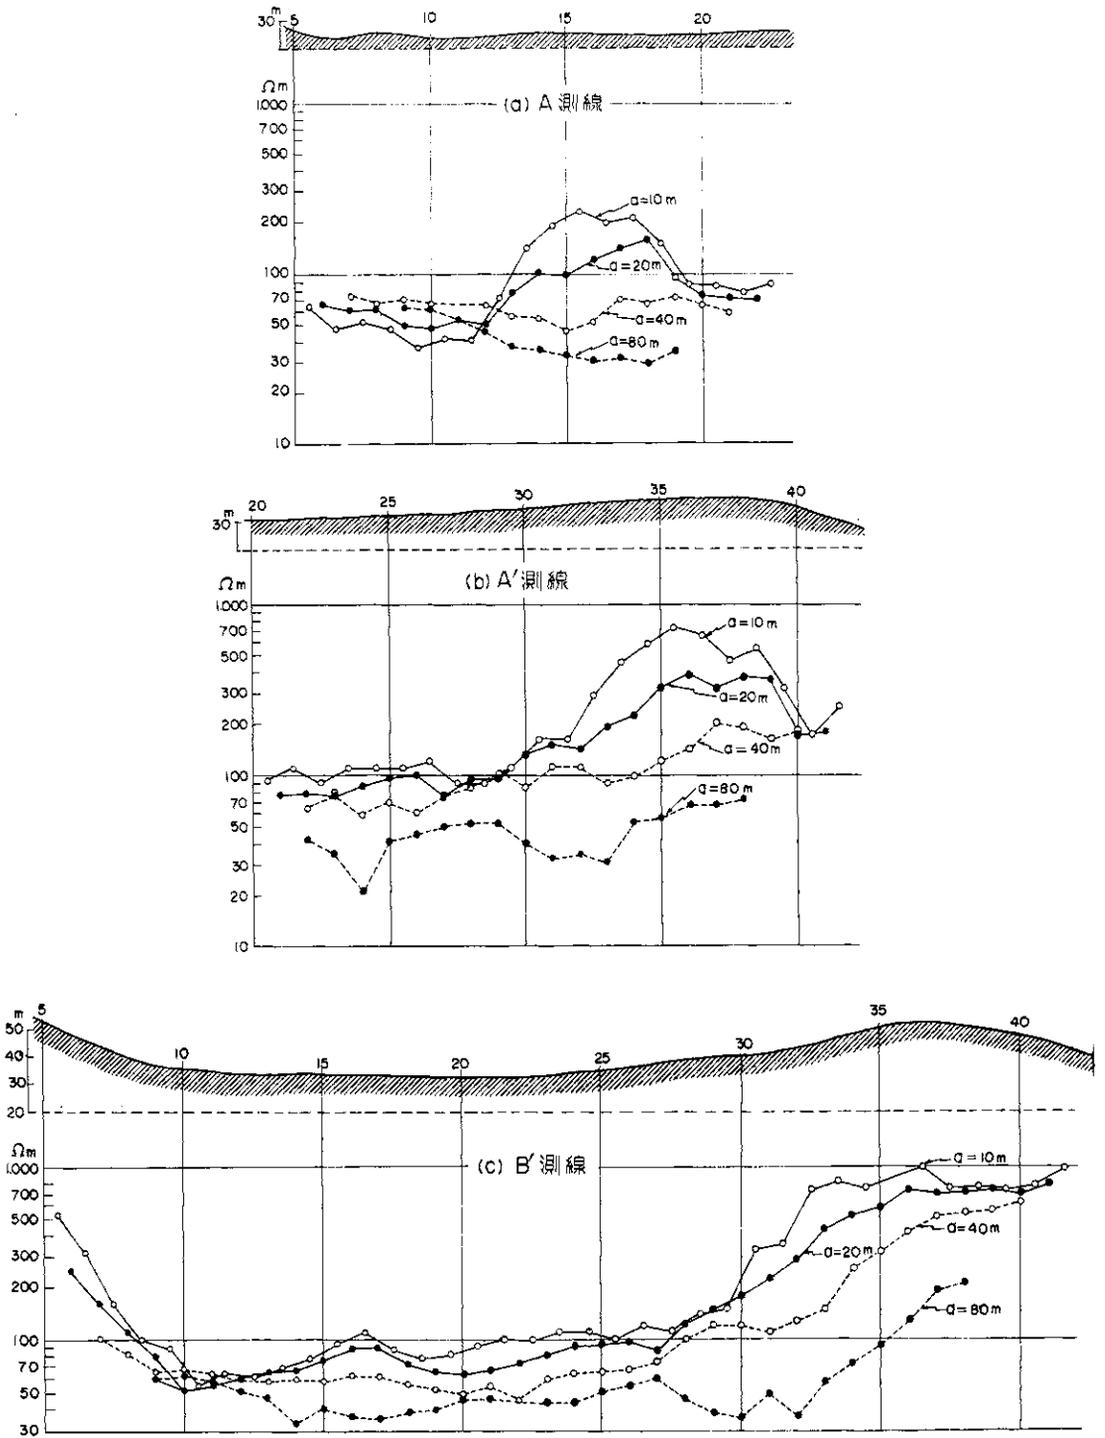
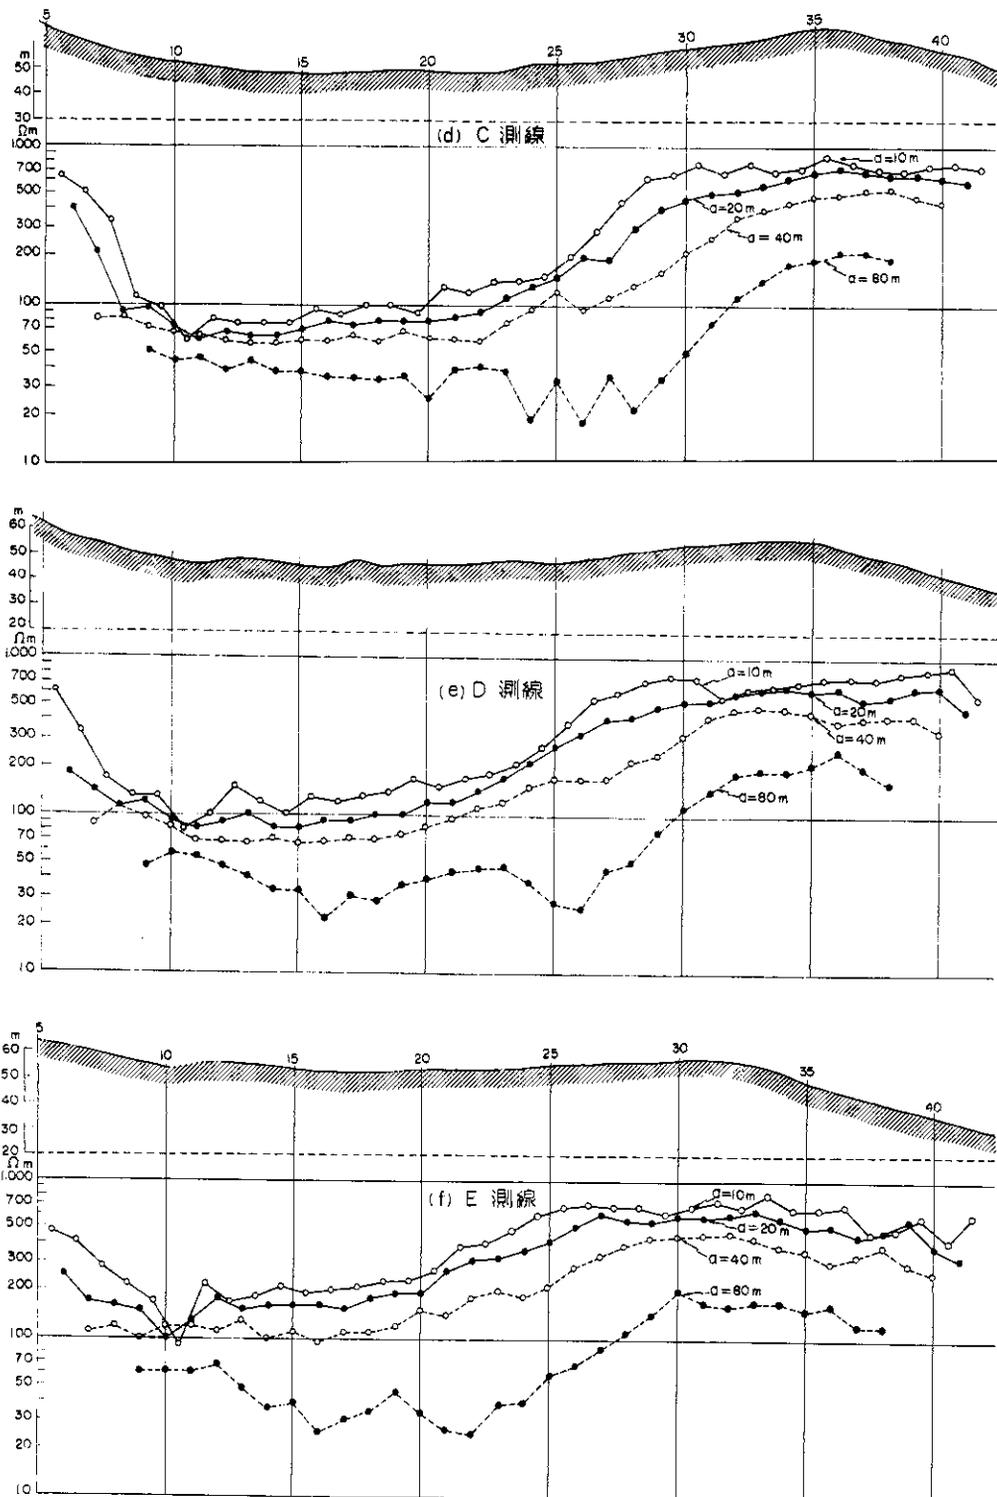
図-9 比抵抗水平分布曲線図

水平探査は2極法により、各測線上に電極を配列して、電極間隔(a)を10、20、40、80mの4種として、10mごとに測定を行なった。この測定結果を各測線ごとに、地形断面とともに比抵抗水平分布曲線として図-9(a)~図-9(f)に示した。

はかなり低いものであって、溶岩の下部には玄武岩火山砕セツ岩が分布することも考えられる。また深部まで溶岩があるものとすれば、多孔質あるいはき裂の多いしかもその中に水が含まれたような状態になっている場合が考えられる。また図-9(b)~図-9(f)で  $a = 10 \sim 40$  m の曲線の比抵抗が低から高に移る付近で、 $a = 80$  m の曲線がむしろ低抵抗を示しているのは、溶岩の端近くの部分では下の玄武岩質火山砕セツ岩が粘土化のごとき変質作用を受け、とくに低比抵抗を呈しているような場合が考えられる。

図-9(d)~図-9(f)において「27-38」の一部でそれぞれ  $a = 10, 20, 40$  m の曲線が高比抵抗で接近した部分が認められる。これは地下浅部が電的に同様な状態にあることを示すものであって、いかにいえば、多良岳安山岩溶岩はこの付近では、やや深部まで多孔質あるいは割れ

また図-9(c)~図-9(f)においてa=10mの場合、測点「10-11」間が各線ともいずれも低比抵抗を示しているのは、きわめて地下浅所における低比抵抗物質との関連が考えられ、この付近に粘土のごとき物質の分布が推察されるが、この地帯がかつてがけくずれの起った一帯であることを思うと注目を要することであろう。図は省略したが「A<sub>10</sub>」点における垂直探査の解析結果によると地表下約8.5mには30Ωm程度の低比抵抗が認められる。これはこの付近がけ下にみられる粘土化した玄武岩質火山砕セツ岩の分布との関連が考えられるところである。なお、図-11(a)~図-11(f)をみると各測線とも、概して電極間隔の増大とともに比抵抗は減少していることがいえる。換言すれば地下深所へゆくほど低比抵抗となる。しかしA、B線「10」付近では一部逆転しており、浅所の比抵抗が深所よりも低比抵抗となっている。

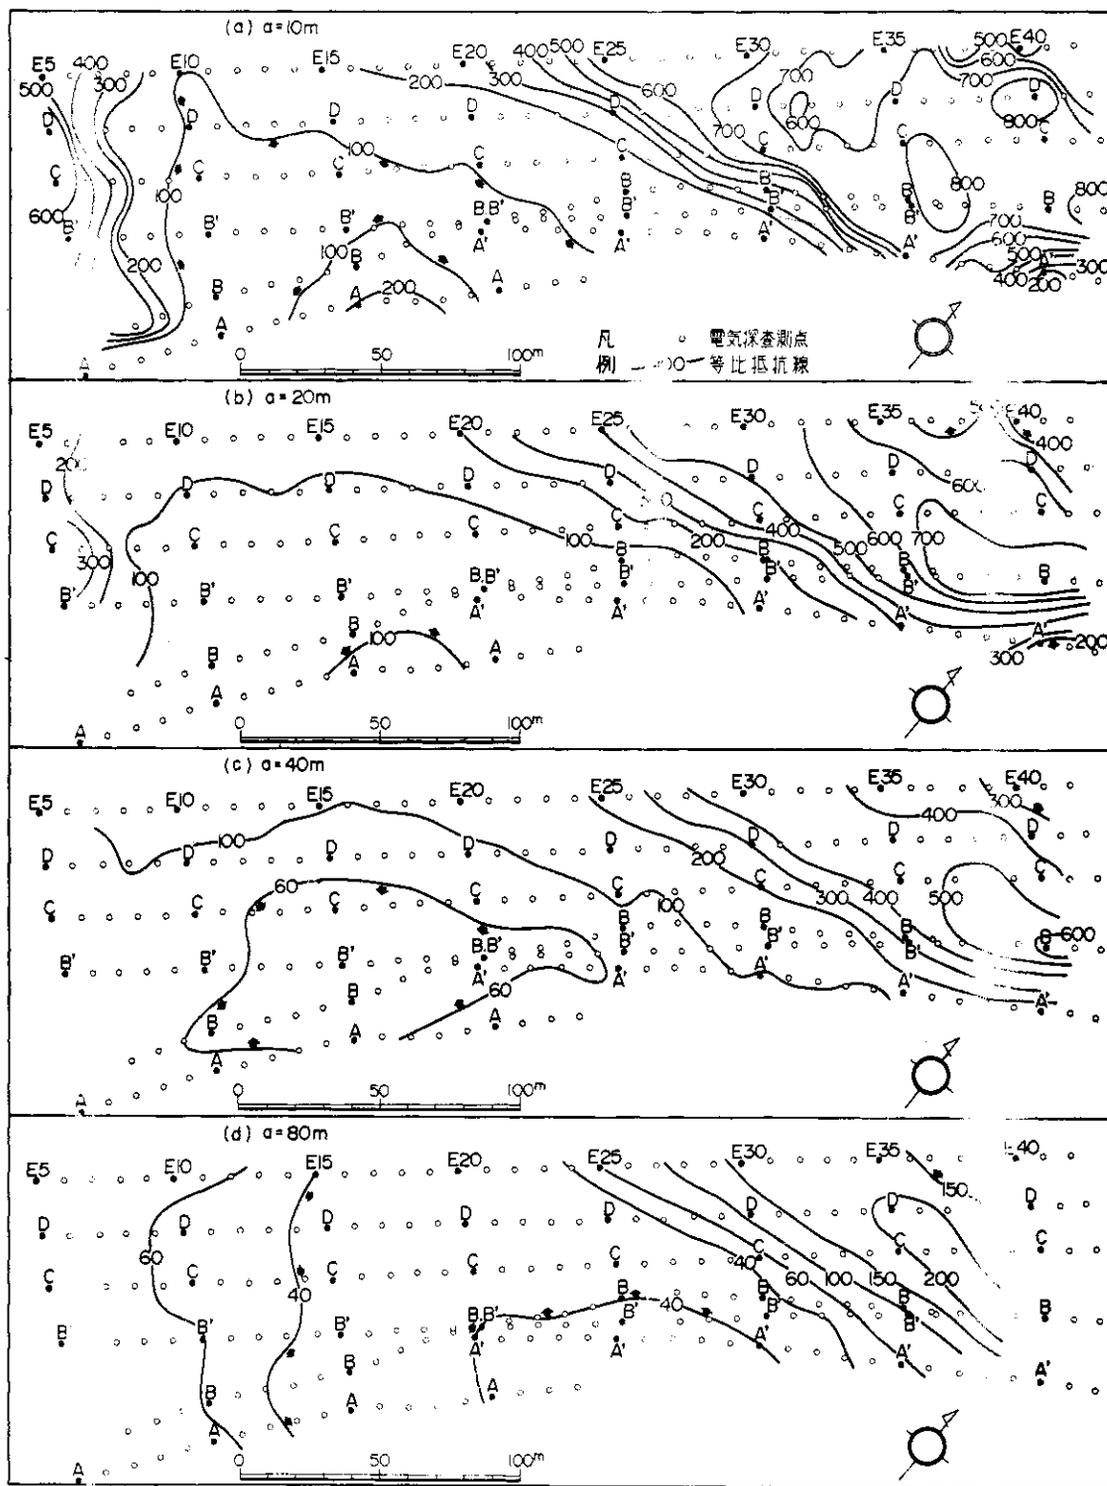
図-10 比抵抗分布図

また、各電極間隔ごとに各測点の比抵抗値を等比抵抗線をもって示したのが図-10(a)~図-10(d)の比抵抗分布図である。

以上を総合して考察すると、図-10(a), (b)において、探査区域の北部で山稜に沿って分布する

200  $\Omega$ m 以上の高比抵抗帯は、この山稜近く各所に散見される多良岳安山岩溶岩の分布と関連するものと考えられ、また 100  $\Omega$ m 以下の低比抵抗帯は、玄武岩質火山砕セツ岩との関連が考えられる所である。一方本探査区域の南方で行なわれた試錐坑井の電気検層資料を見ると、玄武岩質火山砕セツ岩 60~100  $\Omega$ m の値を示し、玄武岩溶岩は 200~1500  $\Omega$ m を示すことが認められるが、なかには玄武岩溶岩が 100  $\Omega$ m 程度を示しているものもある。このため本区域内に分布する玄武岩質火山砕セツ岩と多良岳安山岩溶岩を比抵抗値のみで厳密に区別することはむずかしい。しかし比抵抗分布の様相からみて、傾向的には多良岳安山岩溶岩の下部に玄武岩火山砕セツ岩が潜入しているものと推定される。比抵抗分布図の  $a=80$  m の場合、北部の高比抵抗帯が最高 200  $\Omega$ m 程度を示しているものは、溶岩として

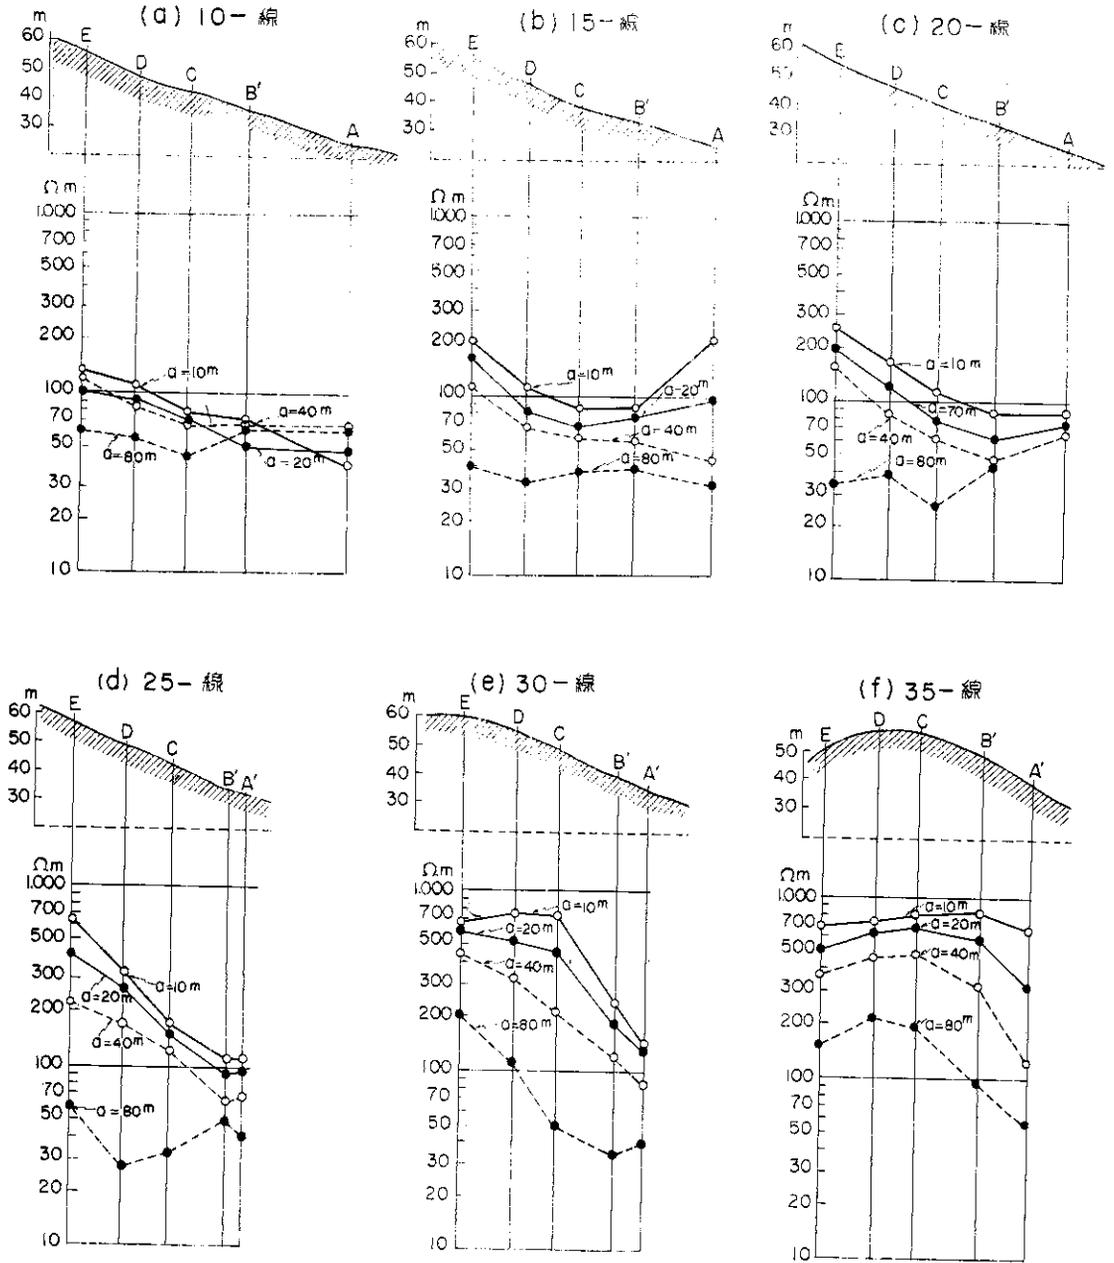
図-11 比抵抗水平分布曲線図

さらに、10、15、20、25、30、35の各線について地形断面とともに各電極間隔の比抵抗値の状況を示したものが図-11(a)~図-11(f)である。この場合a=10mの曲線は比抵抗値をこの各断面を挟む最も近い2点の比抵抗値(すなわち、たとえば10線のものは9.5点および10.5点の比抵抗値)の平均をもってその値とした。

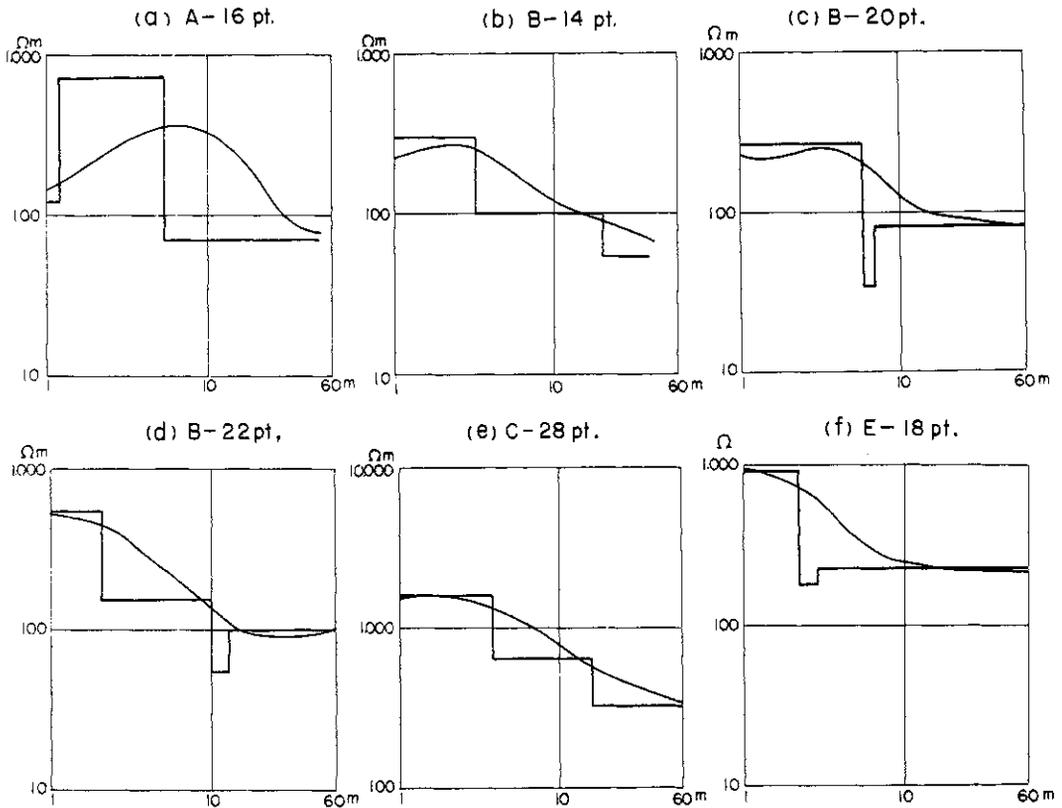
図-12  $\rho - a$  曲線図

各測点とも電極配置は Wenner 方式により、測線上に電極系を配列、電極間隔を 40~60 m まで展開して測定を行なった。その測定結果の一部を、その解析結果とともに図-12 に  $\rho-a$  曲線図として示した。

図-12(c), 「B<sub>20</sub>」点および図-12(d),

「B<sub>20</sub>」点においては30Ωmあるいは50Ωm程度の局部的に低比抵抗を示すものがある。おそらく粘土分に富むものの存在を示すのであろう。

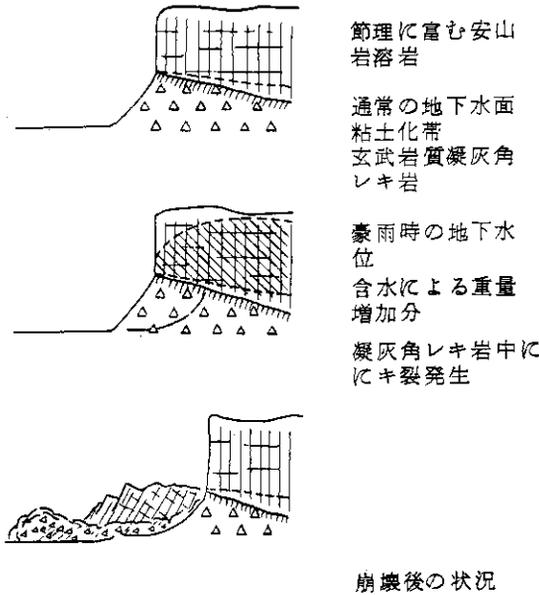
図-13 崩壊機構模式図

昭和37年7月に大規模ながけくずれを起した場所は、過去にもがけくずれが集中発生した個所の1部に相当するという事、その集中発生個所は、多良岳安山岩(溶岩)が分布し、その下に玄武岩質火山砕セツ岩があって、両者の接触部はいちじるしく粘土化しているということ、粘土化している部分の粘土には加水ハロイサイトが見出されること、および安山岩と玄武岩質火山砕セツ岩の境界面は、がけくずれ多発地区に関する限り山腹斜面と逆方向に傾斜していることを総合して、この地区のがけくずれの機構をつぎに考察してみる。

1の場合、上に乗る安山岩溶岩の中では、数カ所の採石場等でみられるように節理がよく発達したが、豪雨の際には、岩体内のすき間に水が充填されるために、総重量がかなり変化する。ことに、山腹斜面の方向と逆傾斜の基底面をもっている場合、常に地下水はほとんど無いに等しいものが急速に含水し、重量を増すために荷重の変化は最大になる。

したがって、くずれの機構は、すでにのべたような地質の構成で説明されるが、これに火山砕セツ岩中では比較的粘土化の進んだ部分がかげくずれの発生位置を決定してくる。この地域の粘土は加水ハロイサイトが主な成分鉱物となっており、山崎ほか(1966)は、火山性の熱水液の作用を受けて粘土化が促進されたところに引きつづき地下水の作用を受けて、粘土化がさらに進行したものと考えている。

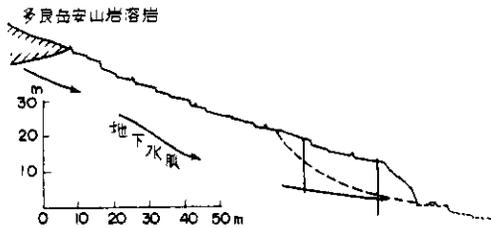
図-14 実験斜面における崩壊模式図

地下水脈の位置は厳密ではない。すべり面は、地表にみられた地割れを結ぶ“toe slip”を想定した。

点(観測地点)は、安山岩溶岩の岩体の直接的荷重変化をとらえているのではなく、どちらかといえば、安山岩体の荷重変化を直接的にはとらえない円弧すべりのモデルに合致したものである。電気探査の結果、実験斜面を中心とする一帯は、かなり粘土化が進んだ地盤の状態が示されており、その中を水脈状に地下水が流れ、その地下水の供給源は、地形・地質条件双方からみて、かなりの大きな背後地をもっていることを考えて、実験斜面に関する力学的モデルを設定する必要がある。
