## 4 - 1 火山列島硫黄島の陥没孔（短報）

### On the Characteristics of Depression-hole in Iwo-jima (Sulphur Island), Kazan (Volcano) Islands (Note)

Hiroshi Takahashi and Teiji Kumagai

National Research Center for Disaster Prevention, 4489-1,  
Kurihara, Sakura-mura, Ibaraki-ken, 300-32

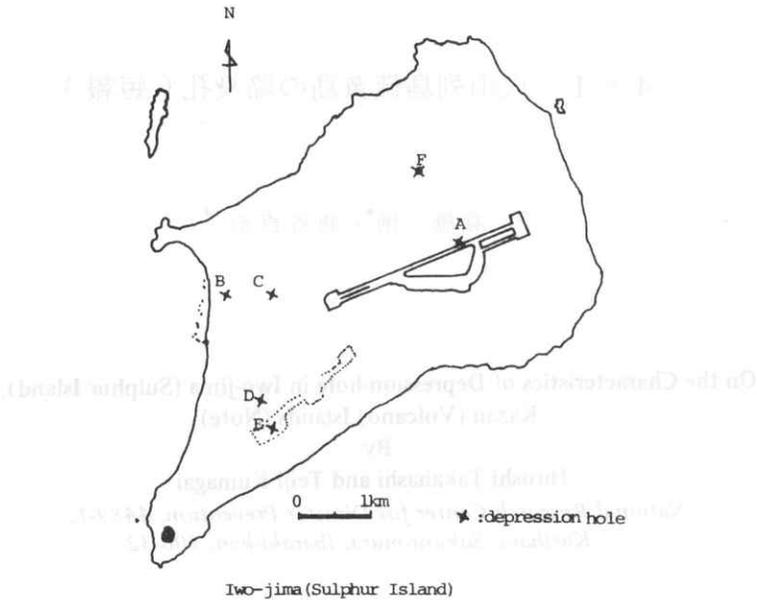
図1 陥没孔発生箇所位置図

- これまでに判明した陥没孔につき、その位置を図1に示し、その発生状態を以下に記す。
- A：1974年11月、現用の滑走路に陥没が発生し、一部滑走路が使用不能となった（15 m×15 m程度）。これは、地中が噴気等により空洞が形成されたため表層が耐え切れずに陥没したものである。噴気あり。通報者：海上自衛隊、聞き取り：熊谷貞治。陥没孔の埋めもどしにあたり水蒸気爆発発生防止のため水の流入を防ぎ、噴気がぬけるよう工事がなされた。噴気温度：90.5℃（1976年3月）
- B：沈船陥没孔：高橋・熊谷（1976a）。
- 1971年10月に発見（小坂ほか 1972）：その後いつの間にか埋まってしまったが、1975年8月14日に同じ場所が再度陥没した。直径は12 m程度、深さは約2 m。その後吹きよせる砂によりまた埋まって、1976年6月現在この場所は浅い時計皿状の

Fig. 1 Location map of depression-holes (A-F)

- D: 1957年3月28日高砂台断層付近に噴火に伴って形成された。陥没孔の東南東方約33 m付近に発生した水蒸気爆発(火口の直径約30 m, 深さ約14 m)終了後約50分後に陥没した。形成時の孔口は直径約35 m, 深さ約17 mであった。報告者: G・Corwin and H・L・Foster (1959), 森本ほか(1968)。
- E: 1968年8月千鳥ヶ原南部で発見, 孔口は直径約1 m, 深さ0.5 m程度。地中が空洞化している部分はもっと大きい。噴気は認められなかった。
- F: 1968年8月, 北飛行場中央部で発見, 約3 m四方の滑走路アスファルト舗装部分が吹きあげられたような孔が形成されていた。深さは約1 mで噴気が認められ, 1977年1月の調査時も噴気が認められた。

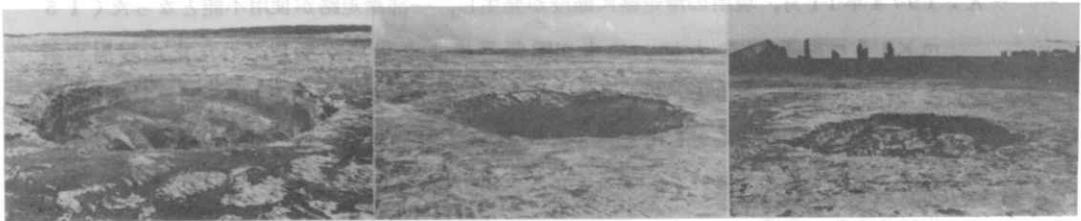
写真1 沈船陥没孔の変遷(図1のB)

1974年6月

1975年2月

1975年9月

Photo 1. Change of Chinse-depression-hole (Fig. 1, B)

凹地になっている。噴気あり。噴気沈殿物がカサブタ状におおひ。99.2°C（1976.3）。陥没孔の変遷を写真1に示す。通報者：海上自衛隊，聞き取り：熊谷貞治  
C：阿蘇台陥没孔：高橋，熊谷（1976a）。

沈船陥没孔も噴気をとまらう。同孔は形成後強風によりとばされてきた浜砂で埋められ, 表面は噴気沈殿物でおおわれていたが, 突如陥没し孔内の砂が地中のどこかにすいこまれ, 再び孔壁を露出させた。しかし, その後同孔は再び浜砂で埋められた。

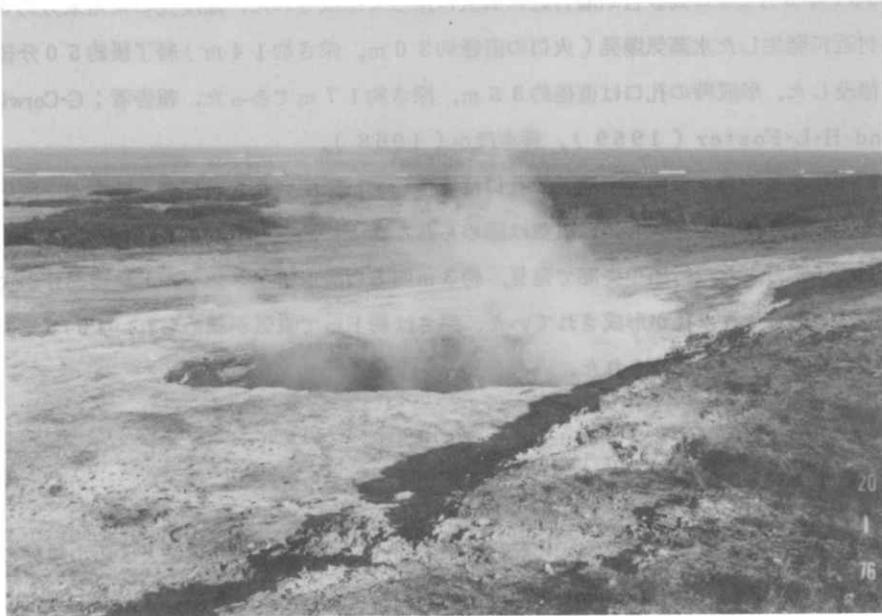
写真2 阿蘇台陥没孔（図1のC）

Photo 2. View of Asodai-depression-hole (Fig. 1, C)

1971年10月ごろ発見，孔口の大きさは20m×30mで噴気あり（小坂ほか1972）。

e, 1976年1月20日，噴気が中量（噴気の高さが10m以上50m未満）程度。孔底からは，激しく沸騰音が聞える。孔口の大きさは約28m×30mに拡大し，1971年10月の発見当時より40%拡大した。

f, 1976年6月現在，孔口は孔壁の崩壊により更に拡大した。写真2に阿蘇台陥没孔を示す。

次に, 阿蘇台陥没孔と沈船陥没孔は, 何れも10~30 m四方内至円形で, 深さも数m~10数mか, それ以上あり, 噴気帯の中に発生している。阿蘇台陥没孔は形成後間もなく, 活発な噴気活動とともに, 熱湯が湧出し, 硫化鉄を含んだ泥しょうで充たされ, 1975年12月から1976年1月の間の何時頃か孔外に噴出した。
