## 岩槻地殻活動観測装置信号ケーブル接続部水密構造の開発

### On Water Sealing at the Coupler of Signal Cable with Sensor Vessel for Use in Deep Borehole of Iwatsuki Crustal Activities Observatory

#### Abstract

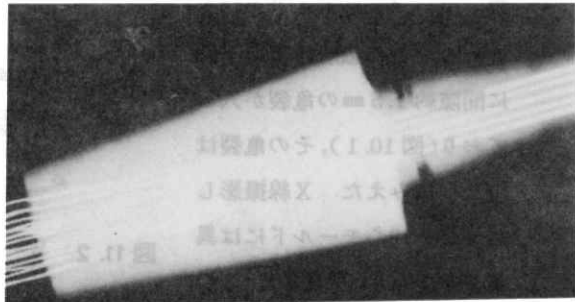
図10.1 W-2型水密モールドの亀裂発生状況(昭和50年1月観察)

昭和50年1月に引き揚げた際、テーパームールドの19心モールドとの融着箇所の下側に間隙約1.5mmの亀裂が入っており(図10.1),その亀裂は古そうにみえた。X線撮影したところ19心モールドには異常がなかった(写真5)。この

場合、老化はしていたが、自己融着テープが水密性を保持していたことと、亀裂が19心モールドに及ばなかったため、電気的機能は損なわれずに済んだ。
