平成 22 年 7 月 5 日石神井川豪雨における MP レーダを活用した水防活動

Advanced Disaster Operation of the Tokyo Fire Department during Localized Severe Rainfall in Northern Tokyo on 5 July 2010

Mamoru YOSHII, Ryohei MISUMI, Atsushi KATO, and Takeshi MAESAKA

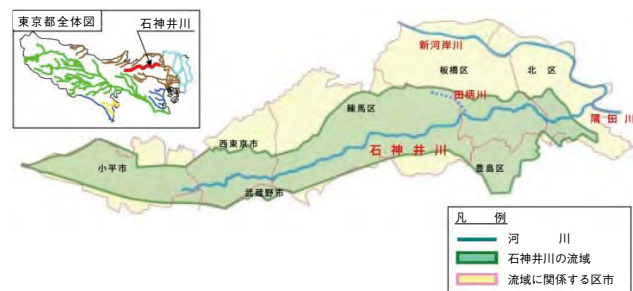
図 1 石神井川流域概要図(東京都(2006))

Fig. 1 Map of the Shakuji River basin.

石神井川は、東京都中北部にある小平市内の小金井ゴルフ場付近に源を発し、東京都北部をほぼ一直線に東へ流れ、JR 京浜東北線王子駅の東側で隅田川に合流する一級河川である(図 1)。流域面積は 61.6 km²、幹線流路延長は 25.2 km であり、東京都の都市河川としては比較的規模の大きい河川である。

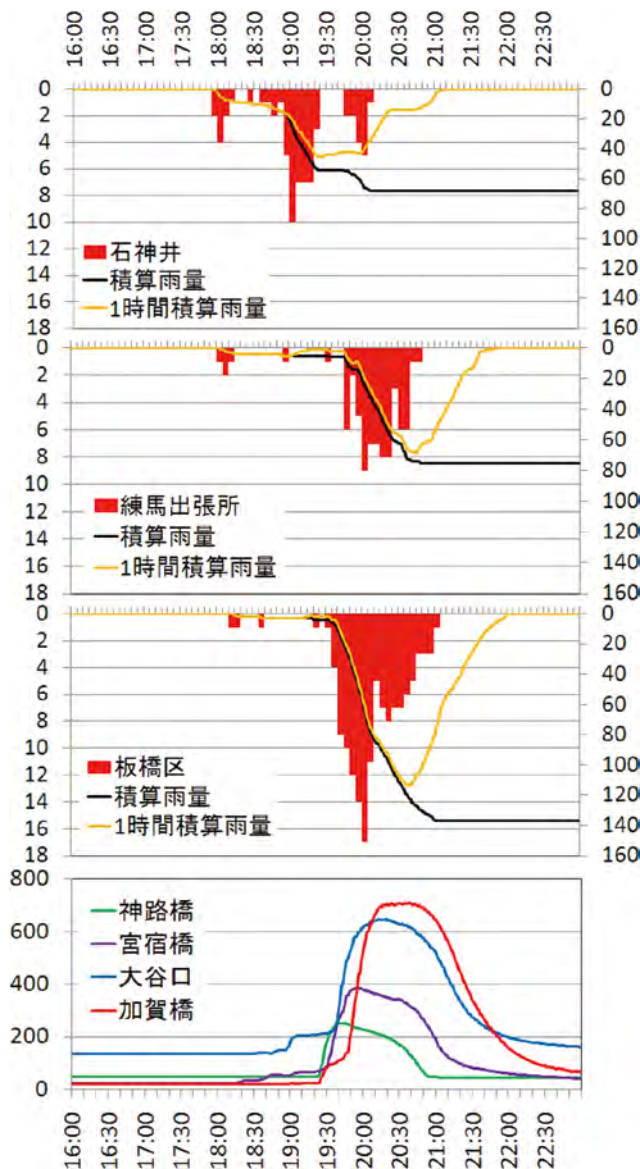
図 3 に石神井川中流部の雨量(上流から石神井・練馬出張所・板橋区)と水位(上流から神路橋、宮宿橋、大谷口、加賀橋)の時系列を示す。雨量計・水位計の設置位置については図 4 に示す。図 3、図 4 によれば、降雨域は上流域(西)から下流域(東)へ移動していることが読み取れる。これは強い降雨域が西から東へ移動していたこと(4 章参照)に対応する。雨の強さについては、雨量計がピーク位置からずれていた可能性もあるため、上流と下流の雨量を雨量計から比較することは難しいが、板橋雨量計付近に午後 8 時前後にかなり激しい豪雨が生じたことは、観測記録が示している。水位については、図から上流部分から順次水位上昇が起きていることや、下流に行くほど水位上昇が大きいことがわかる。特に加賀橋においては 10 分間に 326 cm もの急上昇を起している。また、雨量と水位の関係をもてみると板橋の雨量計の値が大きくなった直後に、大谷口や加賀橋の水位が急上昇している。この

図 3 石神井、練馬、板橋の 5 分間雨量と神路橋、宮宿橋、大谷口、加賀橋の水位

Fig. 3 Records of rainfall at Shakuji, Nerima, and Itabashi, and water level at Kamiji Bridge, Miyajuku Bridge, Ohyaguchi, and Kaga Bridge.

ことから、中流域付近の流出が河川水位上昇に大きく寄与している可能性がある。この点については今後の詳細な検討を期待したい。

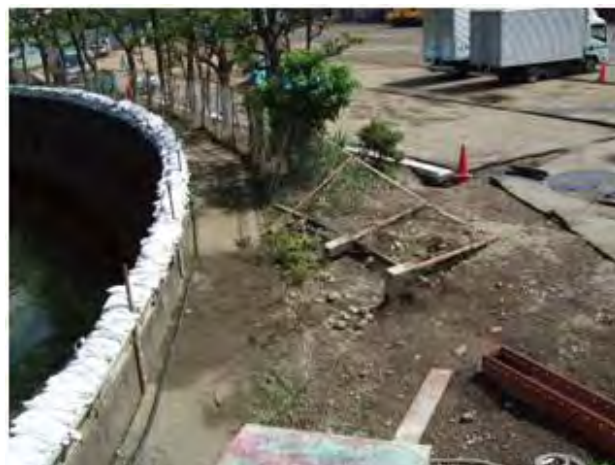
石神井川下流端の沖積低地にあたる地区では, 堀船地区で浸水被害が多く認められた。JT たばこ工場付近に越水痕跡が認められ(図 6), この地点で外水氾濫が生じたものと考えられる。堀船付近では聞き取り調査を重点的におこなった。主な回答内容は次のとおりである。

図 6 石神井川溢水箇所

Fig. 6 Location of overflow along the Shakuji River.

このことから, 堀船地区では内水氾濫による浸水より図 6 の越水による氾濫(外水氾濫)が支配的だったと推察される。

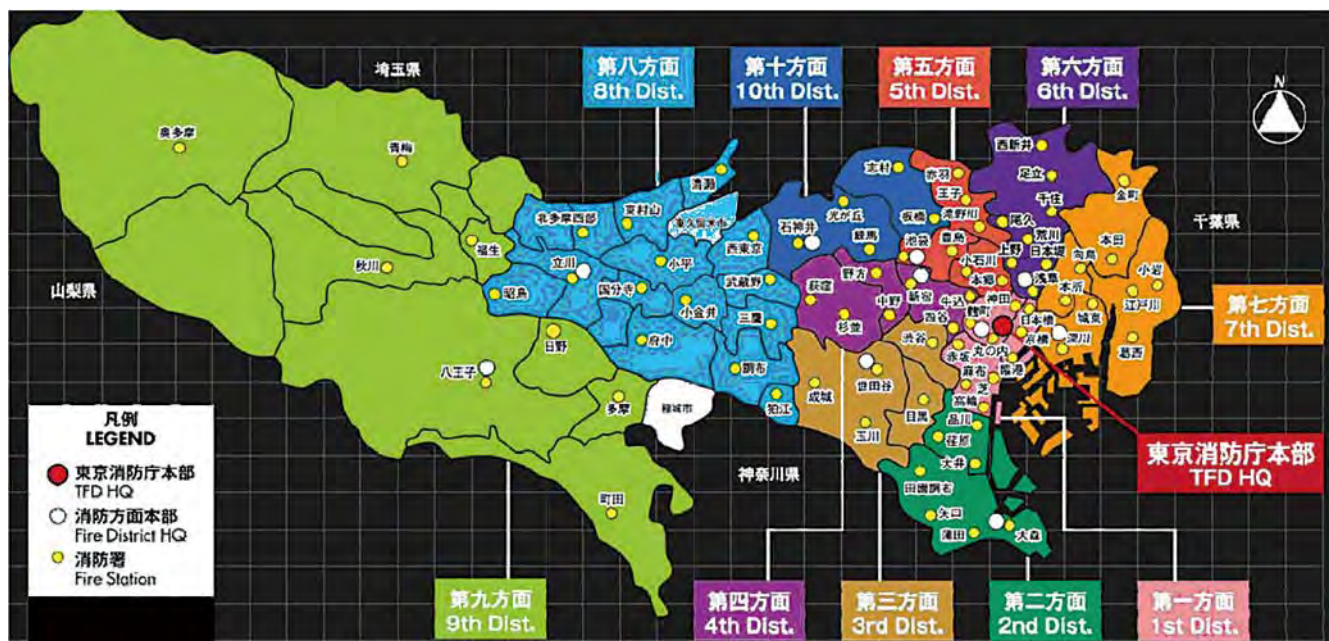
図 7 東京消防庁管内図(方面本部別)
Fig. 7 Branches of the Tokyo Fire Department.

水防に関する責任は, 水防管理団体(市町村)が有し, 消防機関は水防の機関として位置づけられている(水防法第 3 条)。水防管理団体(市町村)は, 水防団を設置することができるが, 東京都では水防団は設けられていない。東京都においては, 専ら消防機関(東京消防庁, 消防団等)が水防事務の処理に当たっている。東京消防庁は, 東京都の機関で東京都区部(東京 23 区)を管轄区域とする消防本部である。委託を受けた都内市町村の消防事務もやっている。東京消防庁の消防機動力は平成 22 年 4 月 1 日現在, 18,080 人の消防職員, 消防方面本部 10 本部, 消防署 81 署, 消防分署 3 署, 消防出張所 207 所, 消防車両 1,898 台である。図 7 に東京消防庁管内図を示す。

平成 22 年度中、東京消防庁(以下、本部)では、気象情報等が一定の基準に達した場合に MP レーダ監視を開始し、必要に応じて消防署等へ電話による注意喚起連絡を行った。注意喚起連絡の判断基準および連絡を受けた消防署等の動きについては表 4 に示す。消防署の設置位置については図 4、図 7 に示すとおりである。
