## VI 1998年8月那珂川水害の被害と土地環境

### **Flood Damage and Land Conditions in the Nakagawa River Basin, Japan Caused by Heavy Rainfall at the End of August 1998**

*National Research Institute for Earth Science and Disaster Prevention, Japan*

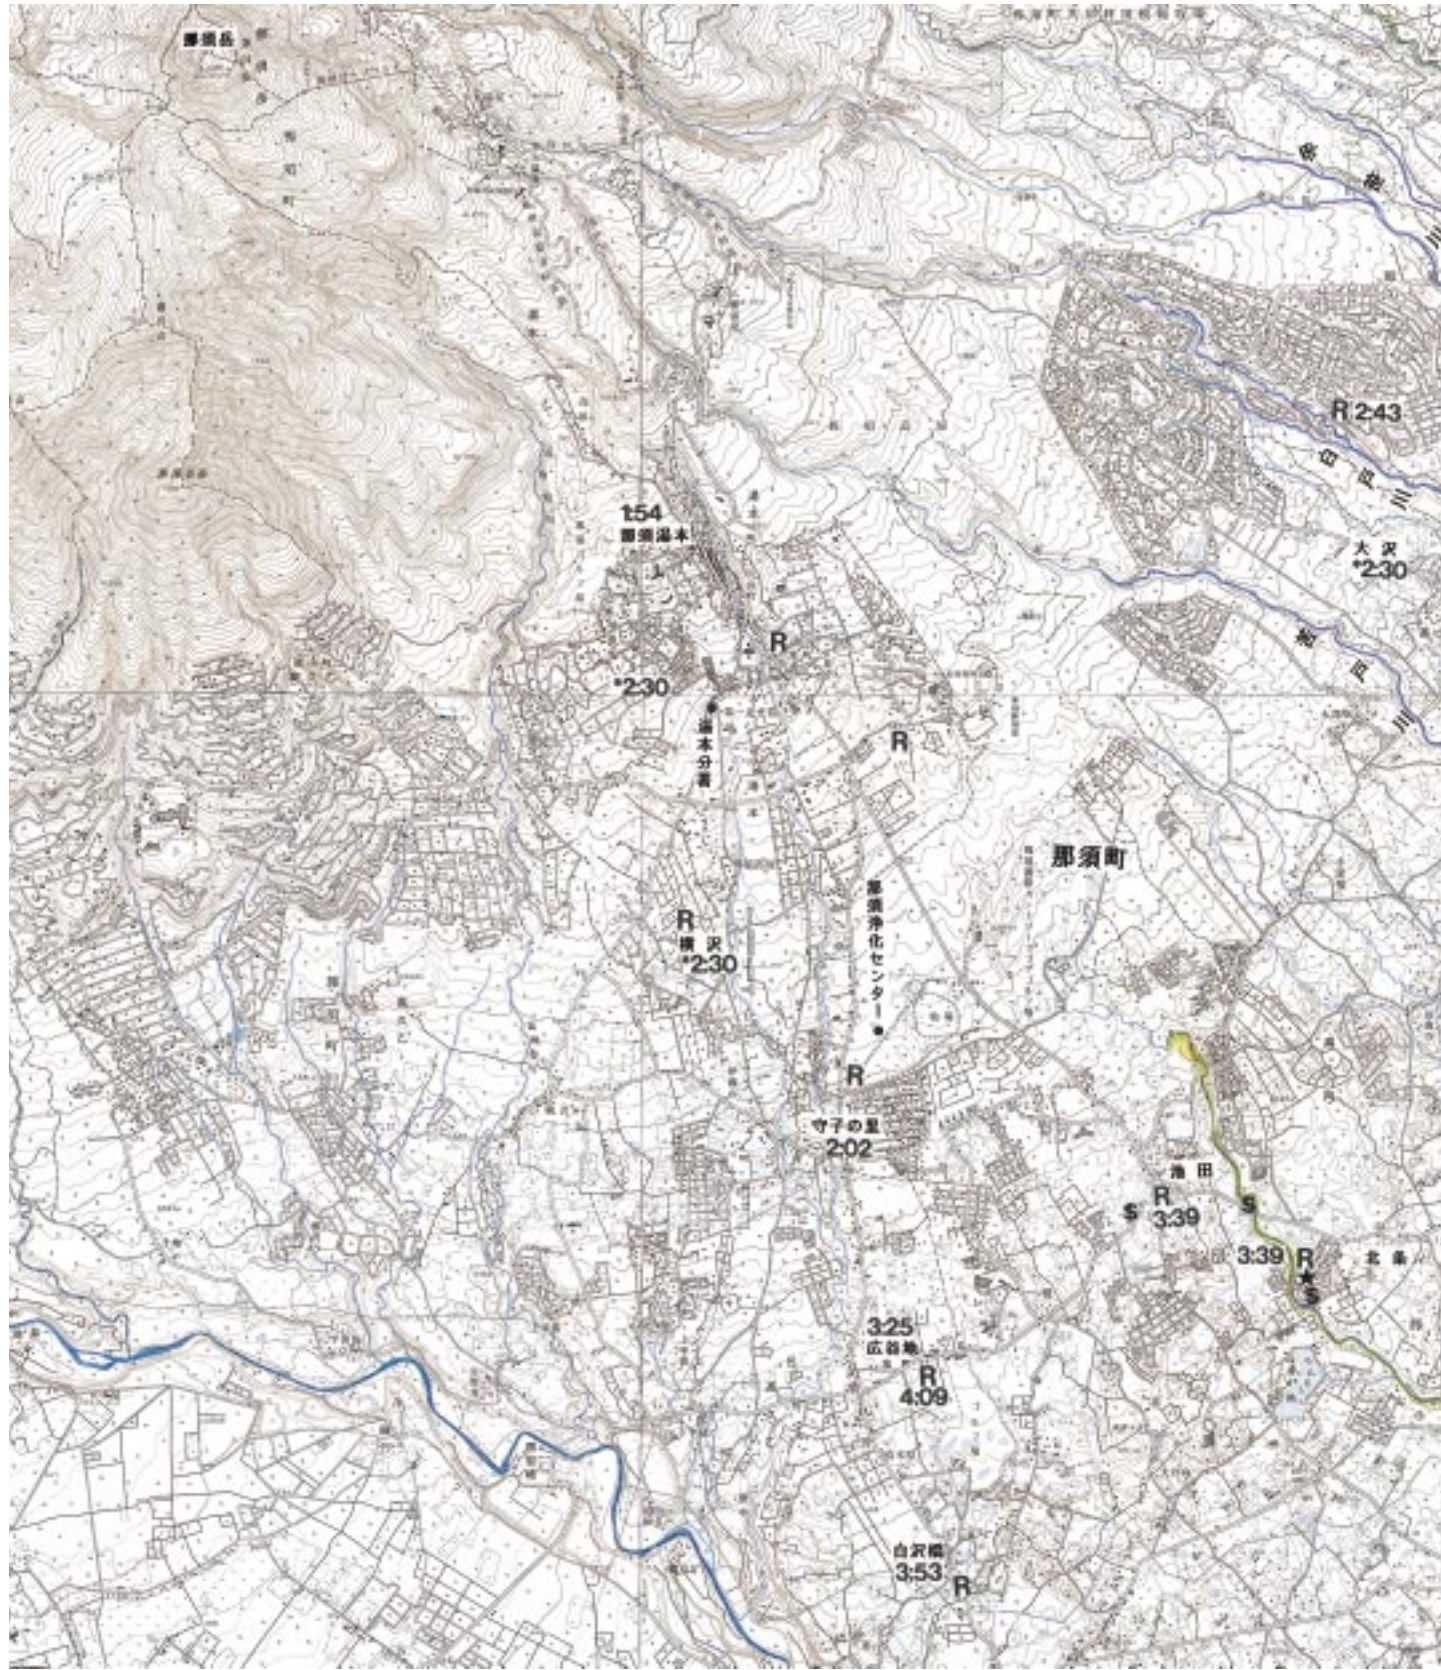
図14.1 高久丘陵（余笹川流域）浸水被害図 [ 栃木県, 1998; 黒磯那須広域消防本部, 1998; 黒田原分署, 1998 から作成; 基図は1:25,000地形図 那須岳・那須湯本・白河・板室・黒田原・旗宿;位置図は小池ら, 2000を編集]

図14に示すように、東北本線から下流では、谷底平野内に立地する集落(下川、石堀子、石田坂、赤沼、砂の目、沼野井、沓掛、稲沢等)で、家屋、牛舎等の破壊・流失・浸水被害が発生し、4名が亡くなった(図17参照)。下流部沓掛観測所(図13)では、27日午前3時頃から水位の上昇が始まり、午前4時を過ぎると上昇速度を増し午前7時までの3時間に、1.8 mから6.3 mへと4 mもの水位の上昇が観測された。急流河川余笹川で発生したFlash floodは屈曲した河道の水衝部護岸を洗掘し、側方侵食により洪水流路を形成し(図17中の赤色)、洪水流は直進し派川を形成するなどし、谷底平野のほぼ全域を浸水させた。浸水深は2 m以上になった。写真6は下川地区の住宅、納屋、ビニールハウス、車等の浸水状況、写真7は沓掛地区の家屋損壊状況である。具体的に寺子地区、沼野井地区、稲沢地区の被災状況について述べる。

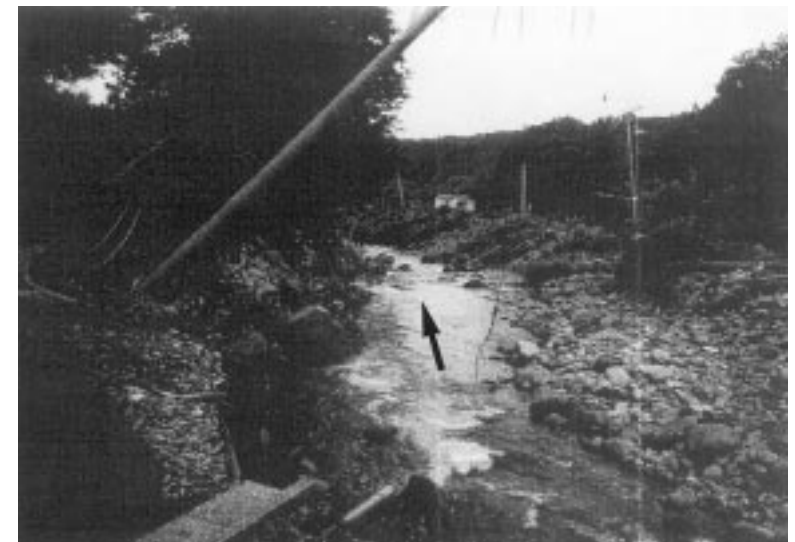
写真1 別荘地を横切る洪水流路 [ 栃木県提供 ]

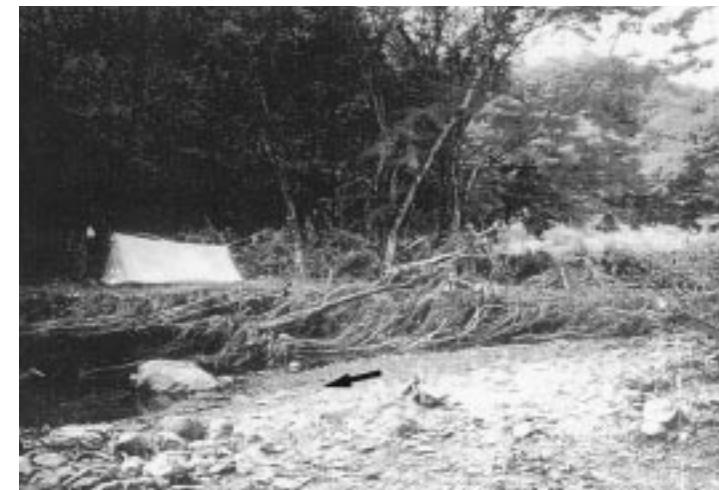
写真2.1 多羅沢川沿いの別荘地被害状況：別荘地を横切る洪水流路 (T1地点) [栃木県提供]  
Photo 2.1 Cottage area along the Tarasawagawa river stricken by the flood: site T1.

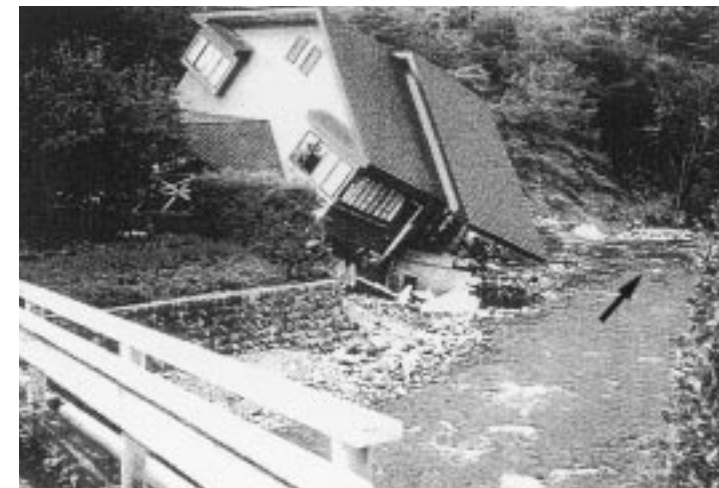
写真2.2 多羅沢川沿いの別荘地被害状況：洪水流の直撃により損壊した別荘 (T2地点) [栃木県提供]  
Photo 2.2 Damedged resort villa due to the erosion of the river bank and a cottage lot : site T2.

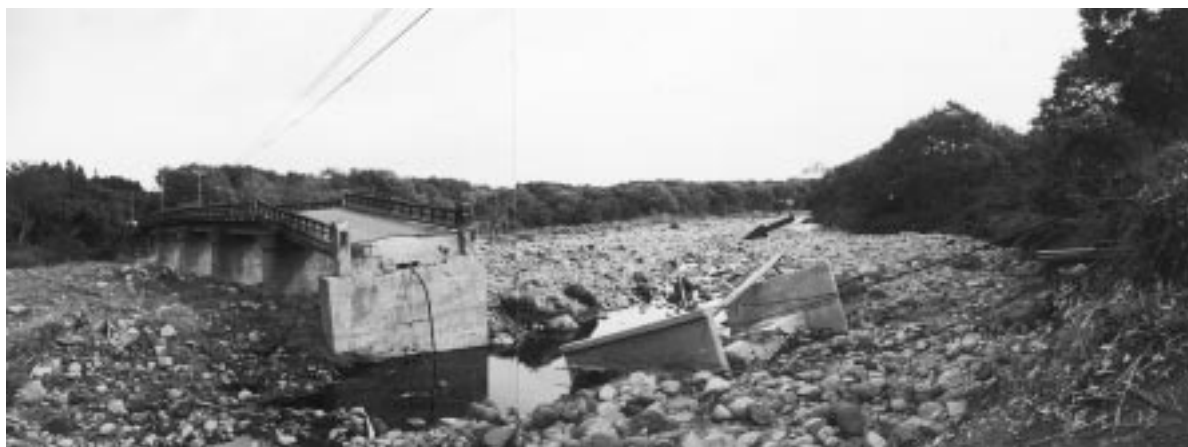
写真3 左岸側取付部が洗掘され損壊した高津橋と河床の様子  
Photo 3 The left bank of the Takatsubashi Bridge was washed away.

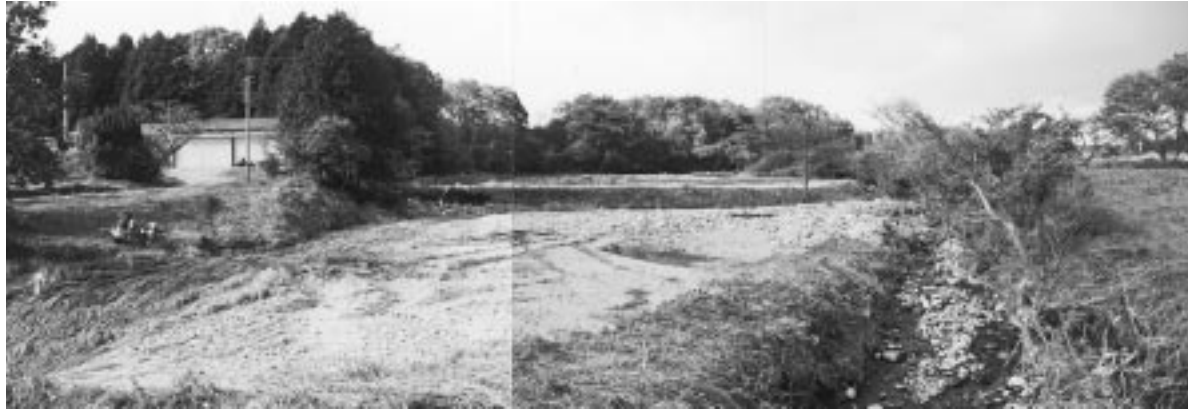
写真5 余笹川中流部：水田への土砂散乱状況  
Photo 5 Sediment spread onto rice fields in the middle reaches of the Yosasagawa river.

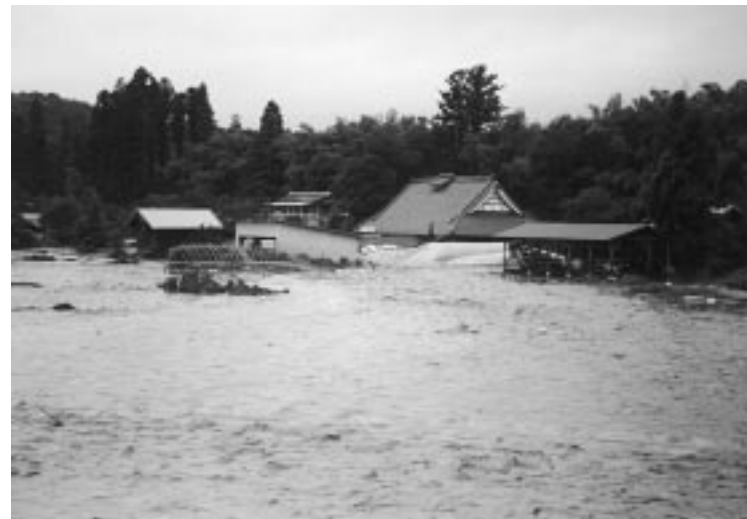
写真6 余笹川下流谷底平野・下川地区の住宅の被災状況 [ 栃木県提供 ]  
Photo 6 The Shimokawa area in the valley plain was flooded.

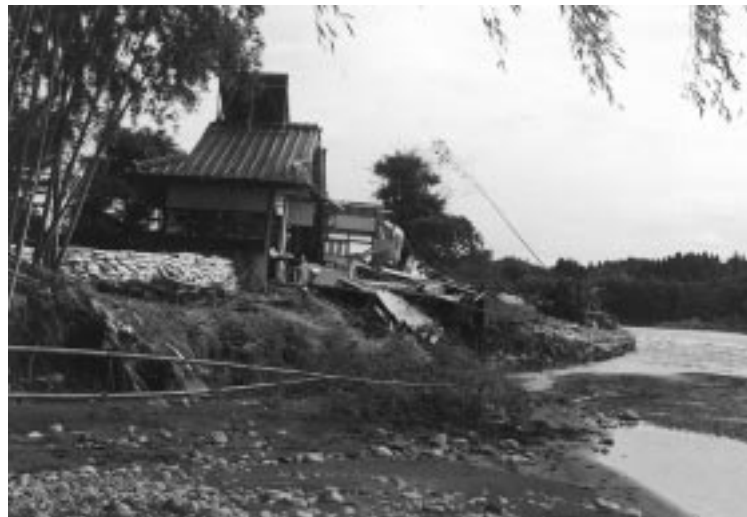
写真7 洪水流の直撃により損壊した家屋  
Photo 7 A home damaged by the direct hit by flood waters.

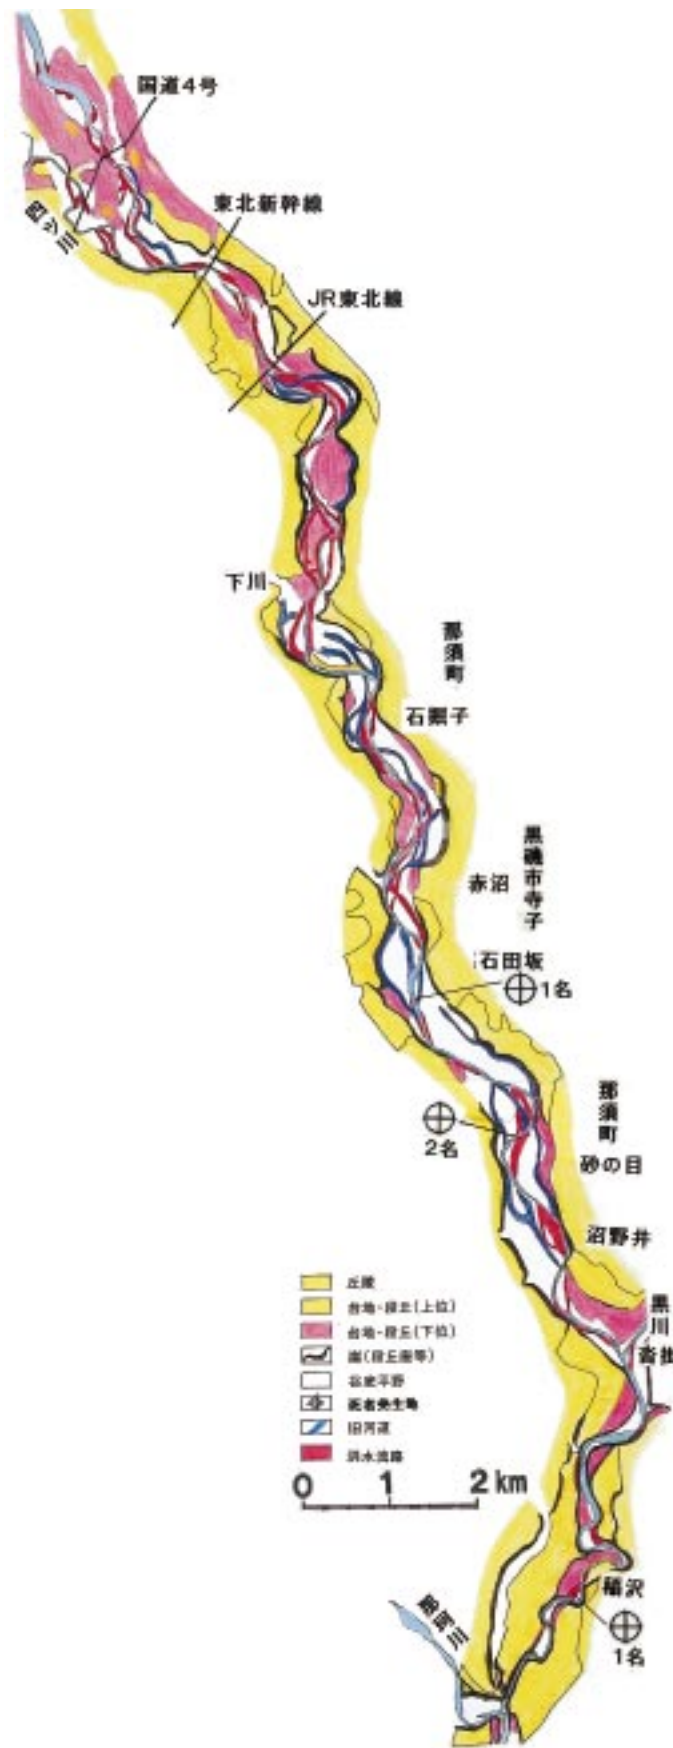
図17 余笹川下流部低地における河道の変遷図 [ 国土地理院, 1998 を編集 ]  
 Fig. 17 Changes of river courses of the Yosasagawa valley plain.

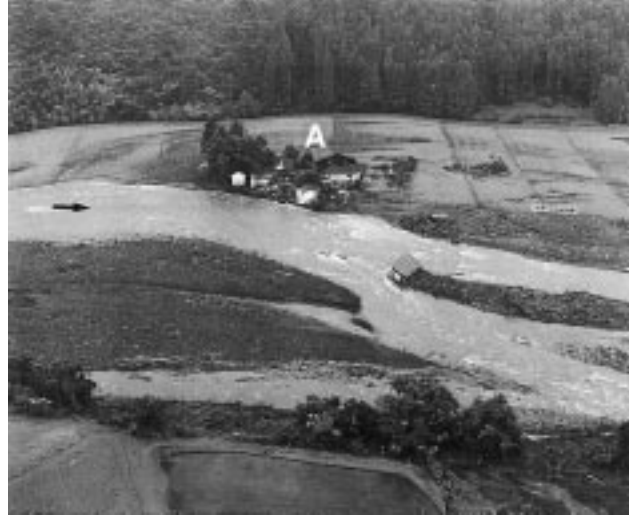
写真8.1 寺子地区赤沼被災状況：洪水流路と被災家屋 [ 栃木県提供 ]  
 Photo 8.1 Terako area damaged by the 1998-flood.

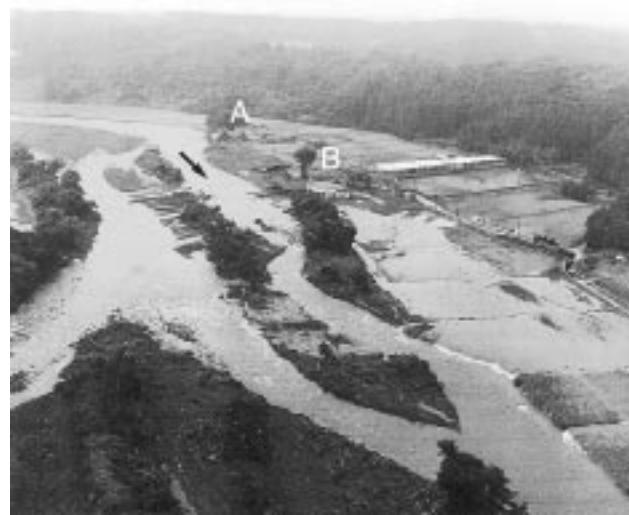
写真8.2 寺子地区赤沼被災状況：洪水流路の形成 [ 栃木県提供 ]  
 Photo 8.2 Terako area damaged by the 1998-flood.

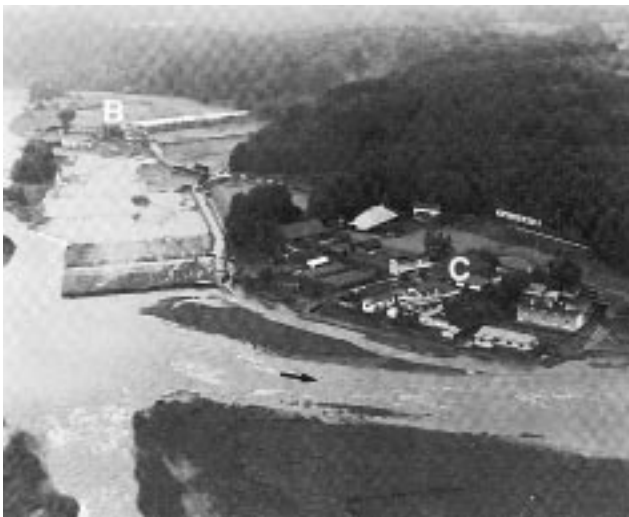
写真8.3 段丘下位面に建つ赤沼地区の集落 [ 栃木県提供 ]  
 Photo 8.3 Terako area damaged by the 1998-flood.

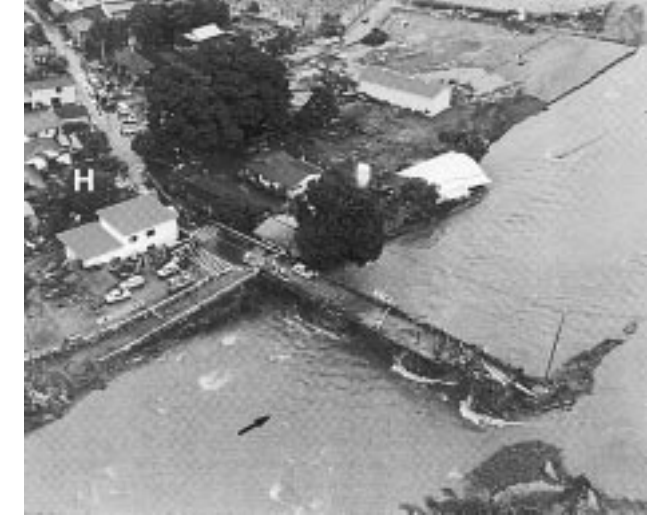
写真8.5 寺子地区石田坂の被害と寺子橋損壊状況 [ 栃木県提供 ]  
 Photo 8.5 Terako area damaged by the 1998-flood.

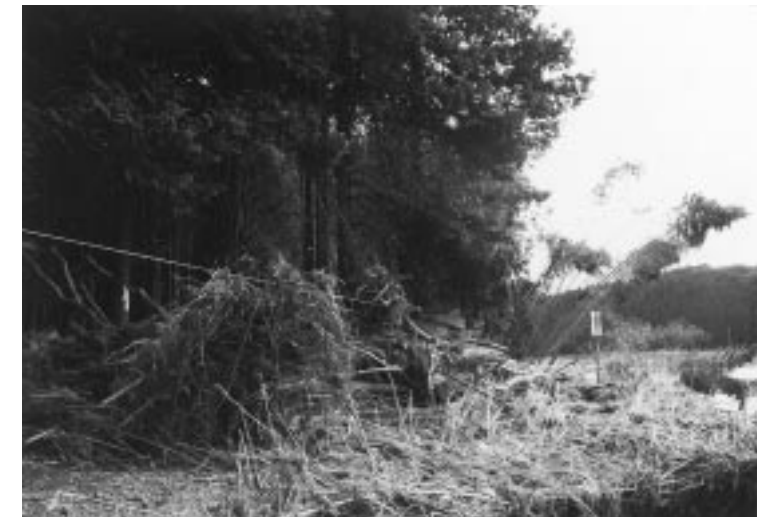
写真8.6 水害防備林の役割をした屋敷林  
 Photo 8.6 Woods around residential areas reduced the damage caused by the flood disaster.

写真8.6, 8.7に1998年水害被災地における屋敷林が水害防備林の役割を果たした例を示す。川沿いの屋敷林は、流木がガレキをトラップし、それらの住宅直撃を防いでいる。竹林は水勢をそぎ、林内に土砂を堆積させている。石田坂では、余笹川沿いにある櫨の大木と竹林に囲まれた家屋G(写真8.4)は、床上浸水となったが損壊を免れていたが、これは、屋敷林の存在と関係があると考えられる。

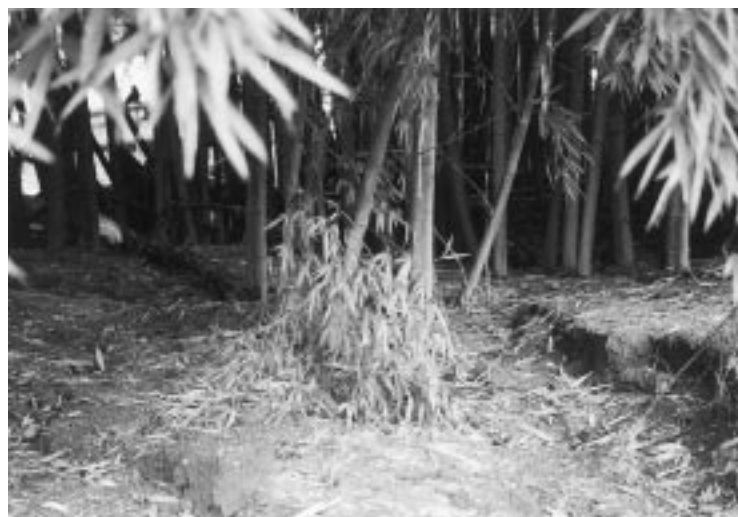
写真8.7 屋敷林（竹林）に堆積した土砂  
Photo 8.7 Sediment in a bamboo grove after the flood.

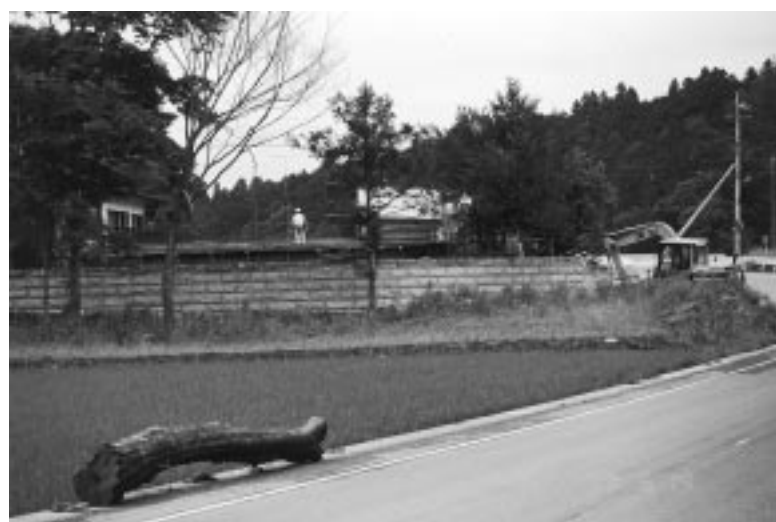
写真8.8 被災住民の水害への防備：上流側への強固な塀の建設  
Photo 8.8 Solid walls behind a house as a countermeasures for flooding.

被災後石田坂地区では、家屋の背後（上流側）に堅固な塀を建設し、破壊力のある洪水に対する防備をしている家がみられた（写真8.7）。

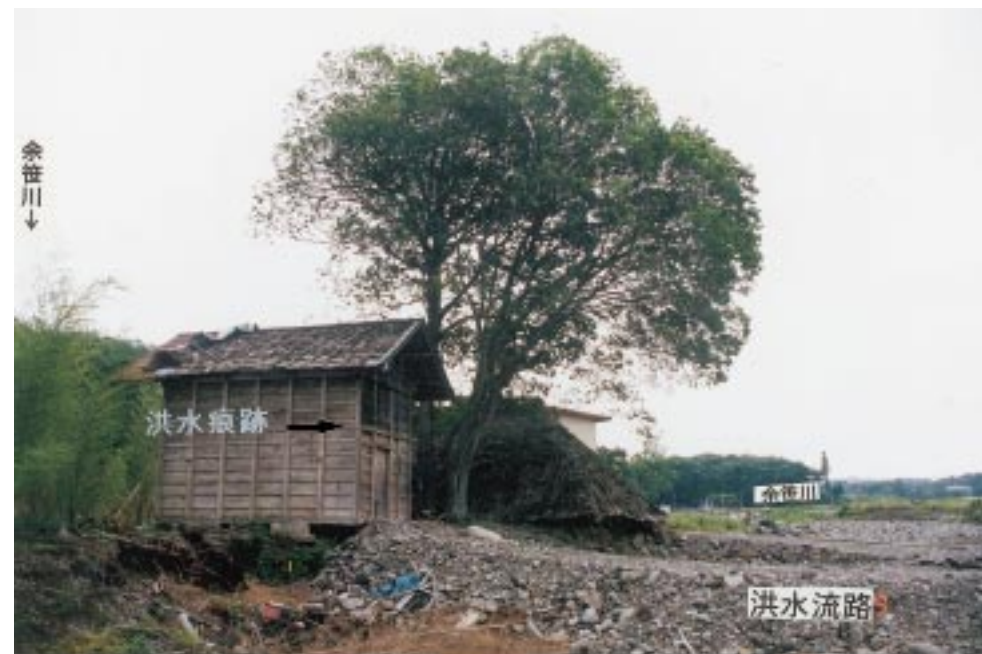
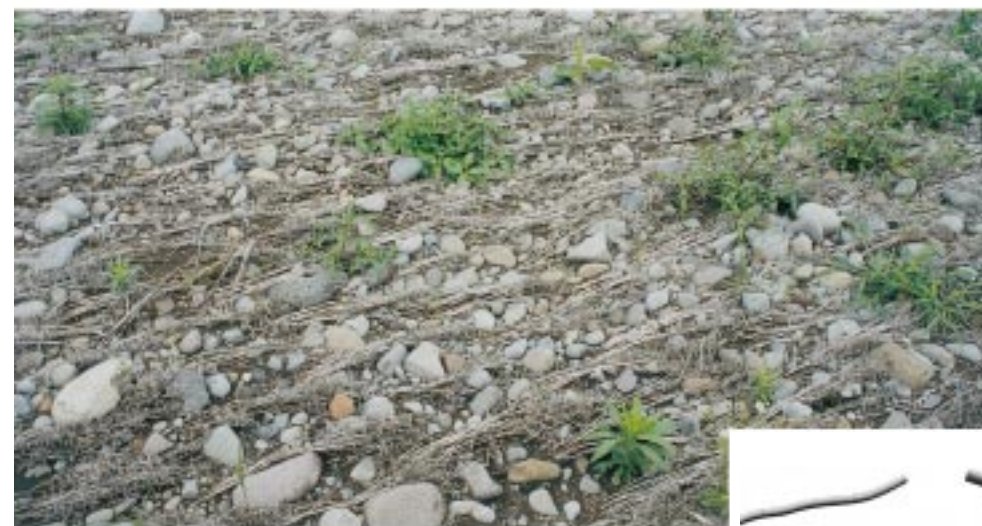
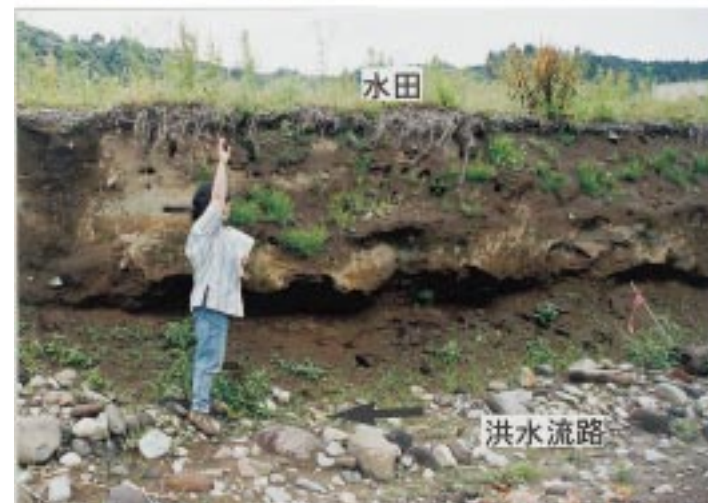
写真9 沼野井地区の被災状況 上：河道と洪水流路に挟まれた住宅、中：河原となった水田、下：洪水流路

Photo 9 Numanoi area damaged by the 1998-flood. Top : houses between new flood way and the courses of the river, Middle : rice field under the sediment, Bottom : New flood way.

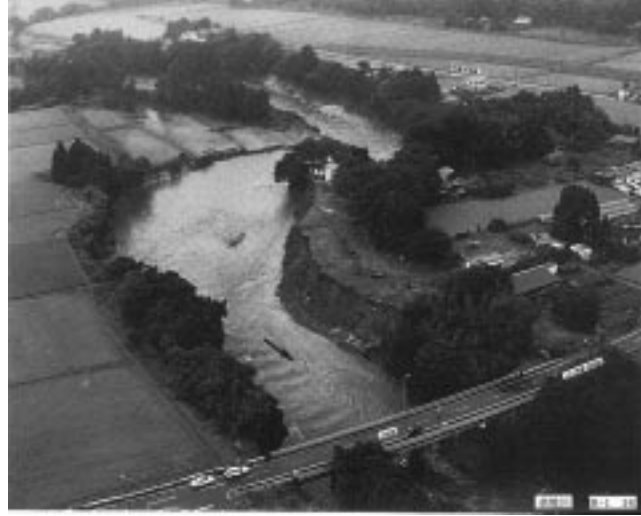
写真10.1 余笹川最下流部：造成地（左岸側）の流失 [ 栃木県提供 ]  
 Photo 10.1 Reclaimed land on the left bank was eroded by the 1998-flood.

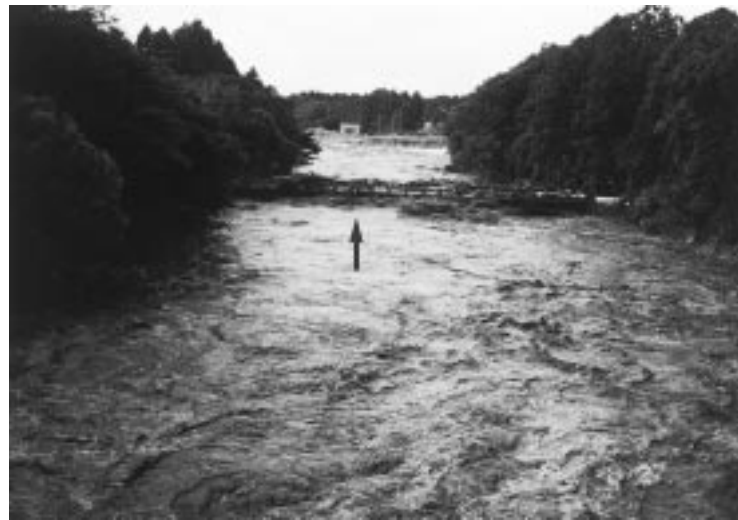
写真10.2 余笹川最下流部の増水状況 [ 黒羽町提供 ]  
 Photo10.2 River course swollen by flood water, in the lowest reaches of the Yosasagawa river.

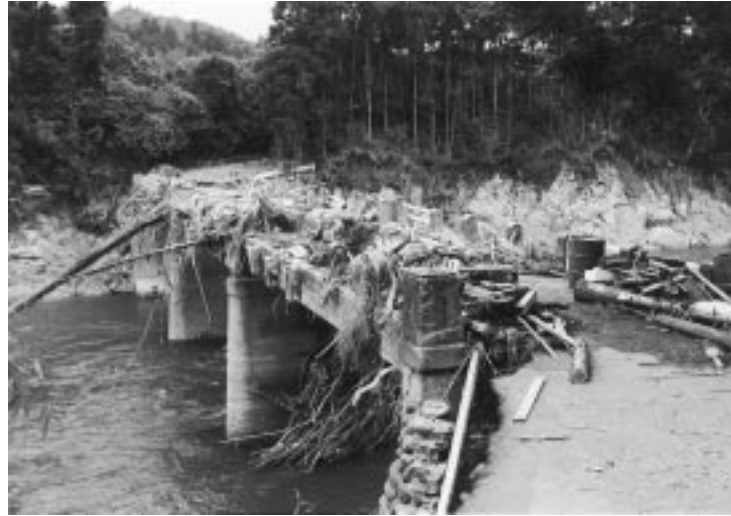
写真 10.3 余笹川最下流部橋梁の被災状況 [ 黒羽町提供 ]

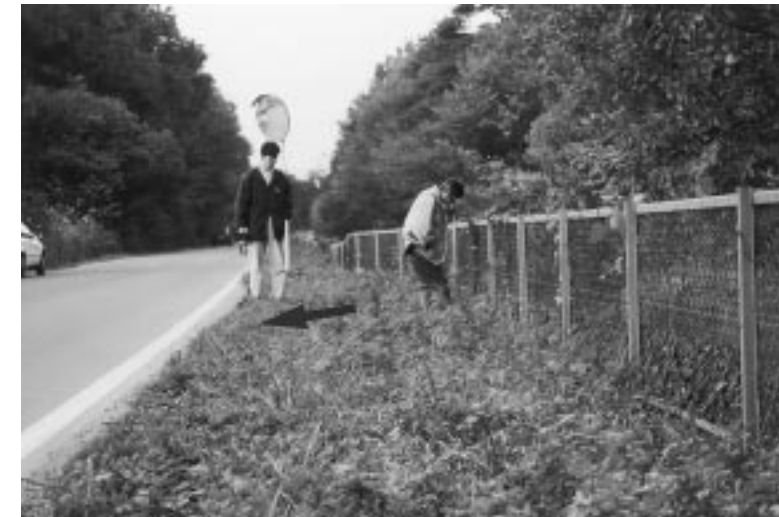
写真11.1 那須疎水の洪水痕跡(金網に架かったゴミ)

Photo 11.1 Flood mark left on the fence along the Nasu-Sosui, an irrigation canal.

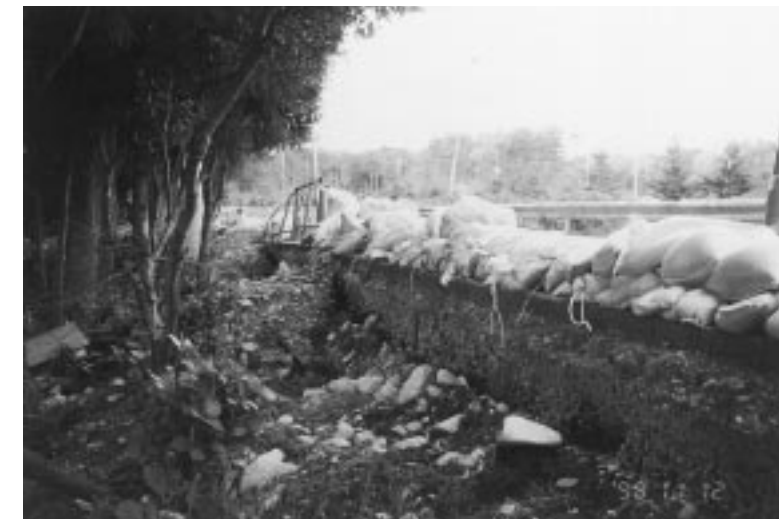
写真11.2 那須疎水からの氾濫流による洗掘

Photo 11.2 Land eroded by the overflow from the Nasu-Sosui, an irrigation canal.

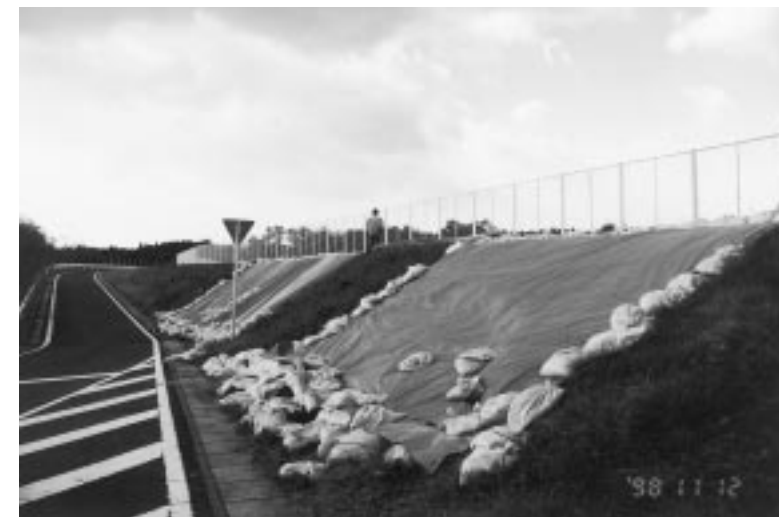
写真12 東那須野工業団地調整池の土手

Photo 12 The bank of the flood adjustment reservoir in the Nasu industrial park.

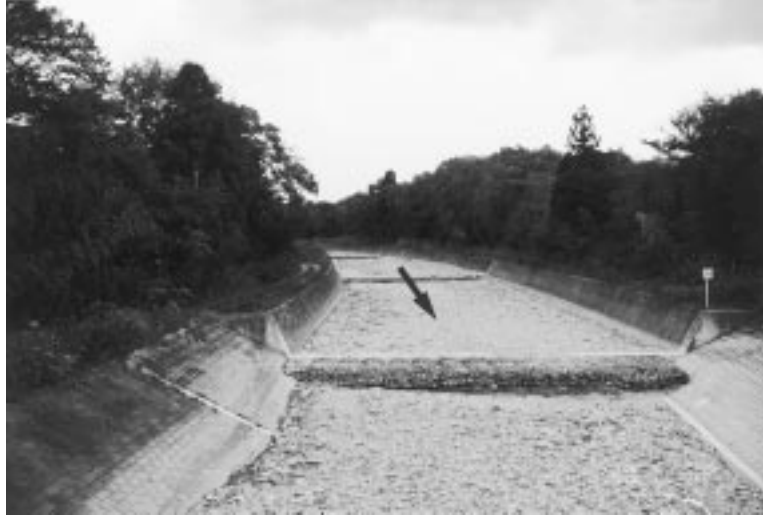
写真13 熊川の河道：洪水時だけ水が流れる。  
Photo 13 The Kumagawa river course in the middle section of the Nasu alluvial fan.

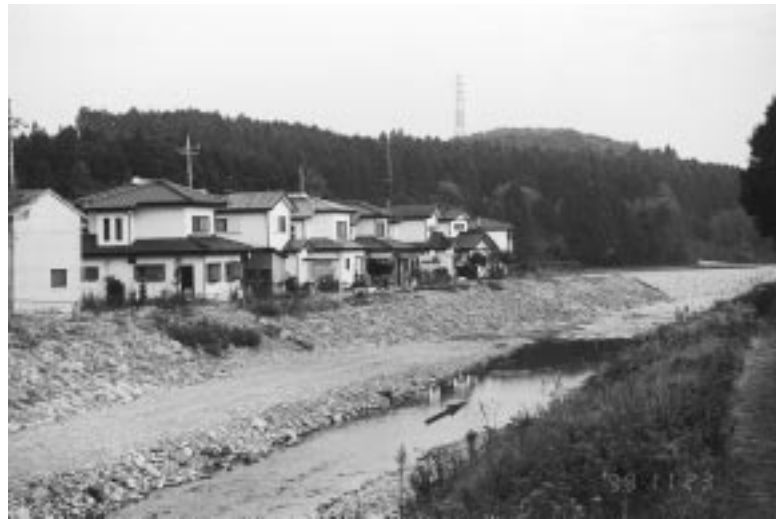
写真14 熊川と川岸に建てられた住宅群  
Photo 14 Residential houses along the Kumagawa river.

付近から下流では下刻が進んでおらず、沖積低地の発達が悪く、明瞭な谷地形がみられない。標高300m付近より上流では、等高線は流路を中心に上流に向かう緩やかな凸型を示し、流路が凹地部分を流れており、氾濫流は河道周辺の凹地に沿いながら扇状地の緩傾斜に沿い下方に流れるが、300m付近から下流ではこのなだらかな谷地形もみられず、さらに河道周辺の地盤が高く、氾濫流は扇面上に広がる形で流れ下る。扇状地河川では、河床勾配が大きいいため洪水の破壊力も大きく、また側方浸食により流路が変わり易い。さらに、流木を含んだ洪水流に直撃されると家屋の破壊等の危険もある。昭和30年代の地形図(図20参照)によると、熊川や蛇尾川の周辺には竹林や樹林帯があり、洪水時には水害防備林の役割を果たしたことが考えられる。現在の地形図(図21)に川沿いの樹林帯を黄緑で示すが、下流部では樹林帯が少なくなり、それに替わり住宅地が川沿いまで建てられている。写真14は下流部左岸側に建つ住宅であるが、洪水流の直撃を避けるための樹林帯や塀等の水害被害軽減のための防備がとられていない。

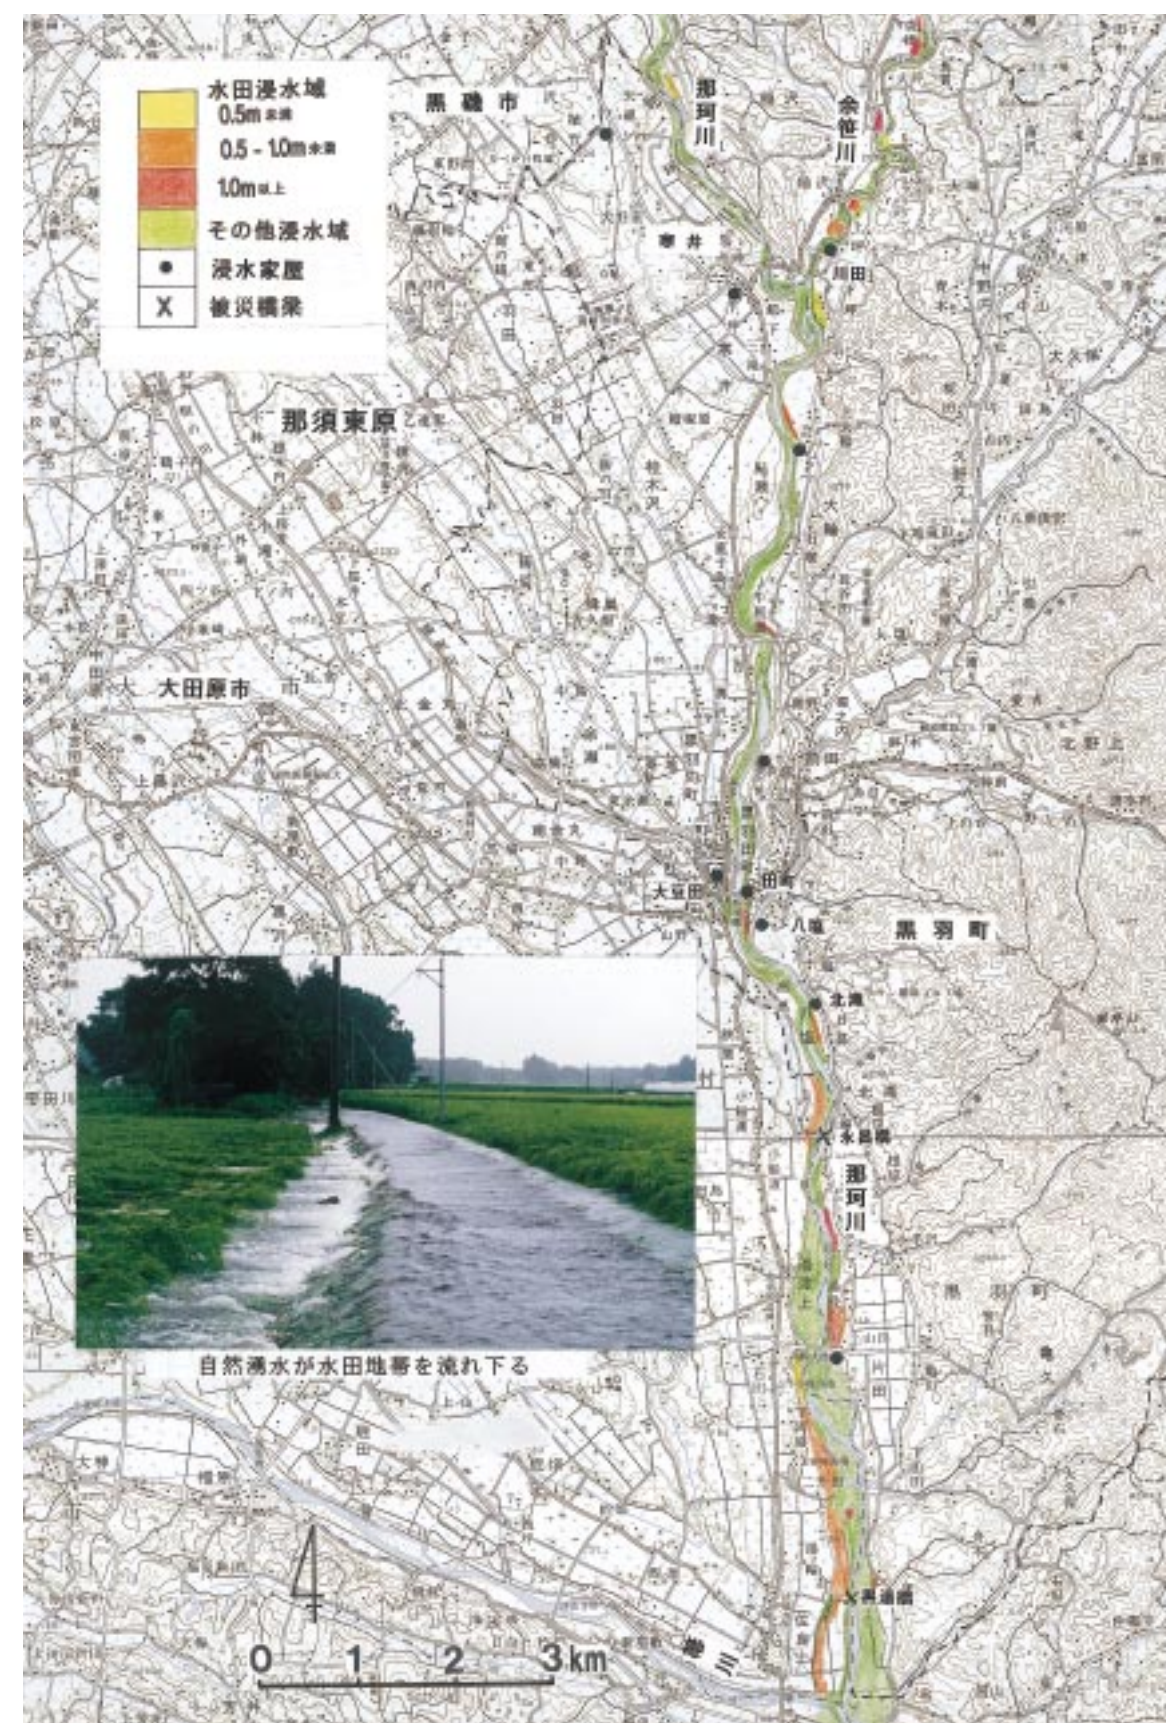
図23 黒羽町被災域図 [黒羽町, 1998; 栃木県, 1998から作成, 基図は1:50,000地形図 大田原・喜連川, 写真は黒羽町提供]

Fig. 23 Damaged area of the Kurobane Town.

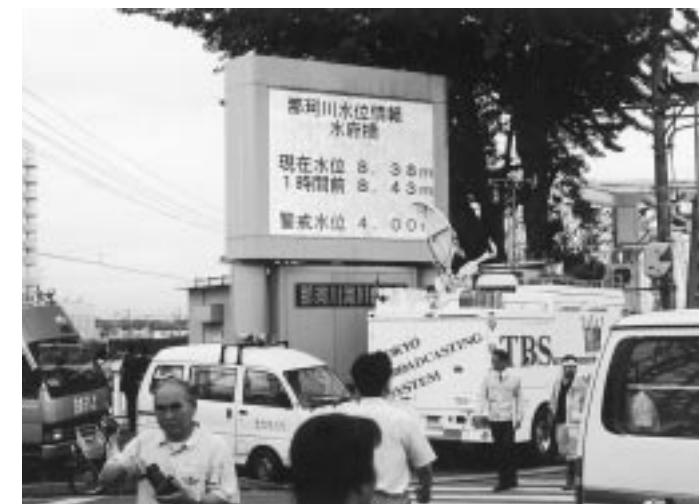
写真16 水府橋際の建設省常陸工事事務所の河川水位情報板 [茨城県提供]  
Photo 16 Information board of the water level of the Nakagawa river.

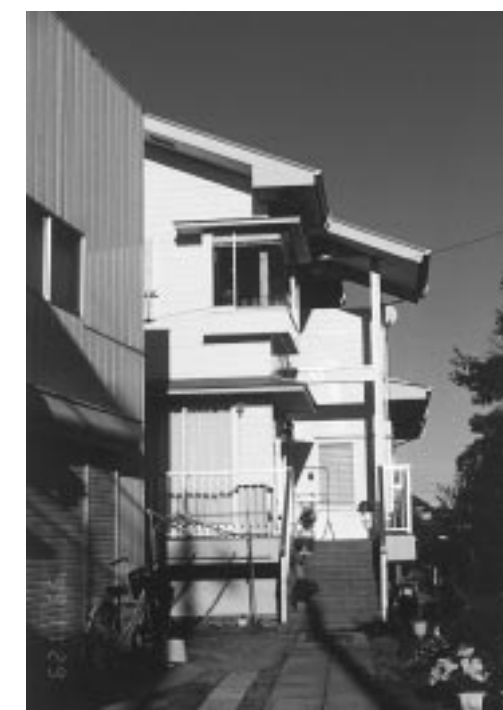
写真17 水害への住民の防備：住宅基礎の嵩上げ  
Photo 17 Raising housing lot level in preparation for floods.

住民が行っている防備をアンケート調査の結果から示す。下流部低地には、住宅の基礎や宅地を嵩上げし、水害へ備えている住宅（写真17）が多数みられる。この嵩上げは、住宅や家財への被害を直接軽減することになる。氾濫原の住民を対象としたアンケート調査では、最近50年間に低地に住居を移した人の65%が平均高102 cmの盛土をし、中には2 mの盛土もみられた。一方、50年以上前、すなわち下流部低地の土地利用が変化を始める高度成長期以前からこの地域に住む世帯の盛土施工率は55%、平均盛土高は73 cmと、居住年数が長い世帯の防備率が低い。アンケート結果は、新しい住民が、より積極的に盛土で水害に対応している様子を示す。これは、50年以上住む世帯のほとんどが代々この地に住んでおり、住居は水害に対して比較的安全な高位微高地に作られている。一方、居住年数50年未満の世帯の住居は、より水害に対して脆弱な低湿な場所に建つことが主要な要因と

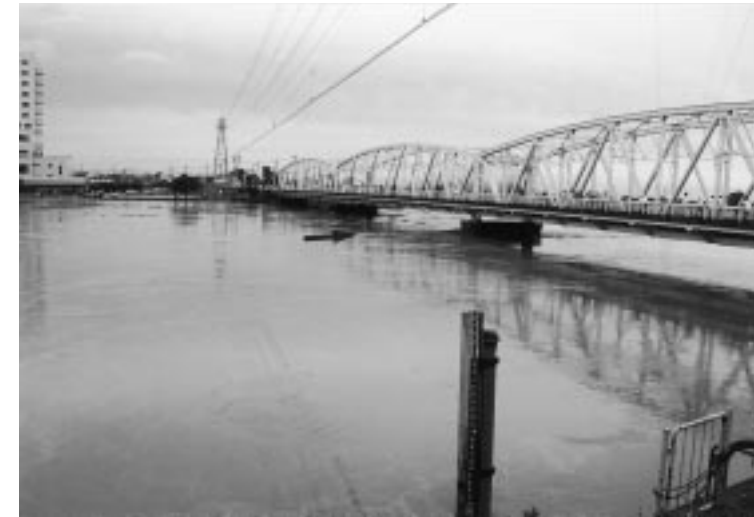
写真18 水戸市水府橋付近の増水状況 [茨城県提供]

青柳町では136世帯（床上54世帯，床下82世帯）が，水府町では119世帯（床上65世帯，床下54世帯）が，主に水府橋上流左岸側の無堤部からの溢水により浸水した．水府橋地点の最大水位は8.43 mと川岸の地盤高（標高7.42 m）を1 m越え，土のう積みなどの水防活動を行ったが溢水を防ぐことは出来なかった．写真18には満水的那珂川の様子，写真19には水防活動の様子，写真20には無堤区間の川岸に建つホテル浸水の様子を示す．湛水深は，水戸市私立運動公園付近では1.5～2.0 mを記録した．氾濫流はこの地域を南西から北東に横断する県道市毛・水戸線路床の盛り土（線状人工構造物）で堰上げされる形となった．この地域は，水戸市中心街にも近く，図25と図27を比較すると，1998年水害の被災地の中でも沖積面の開発が最も進み，1998年の浸水域は新しく開発された

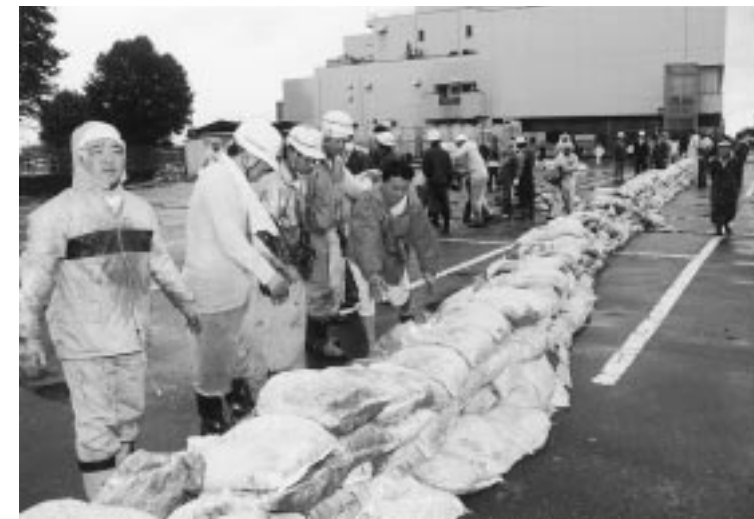
写真19 水戸市水府町左岸側無堤部の水防活動の様子 [茨城県提供]

Photo 19 Sand bags were piled up along the Nakagawa river.

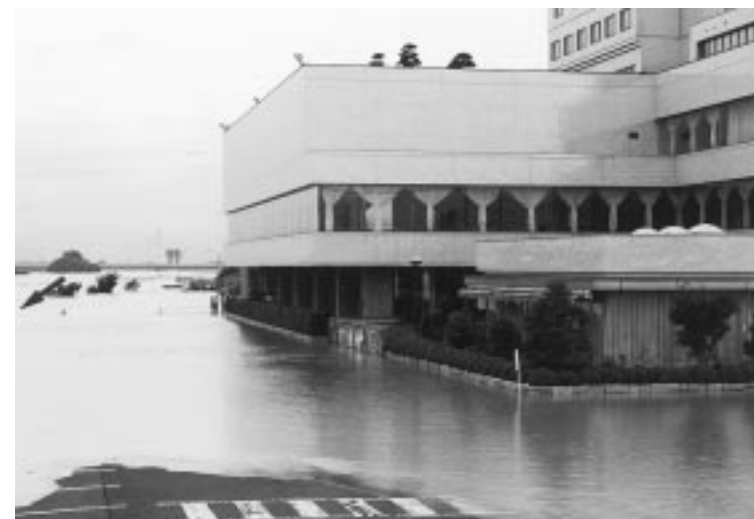
写真20 水戸市水府町川岸に建つホテルの浸水状況 [茨城県提供]

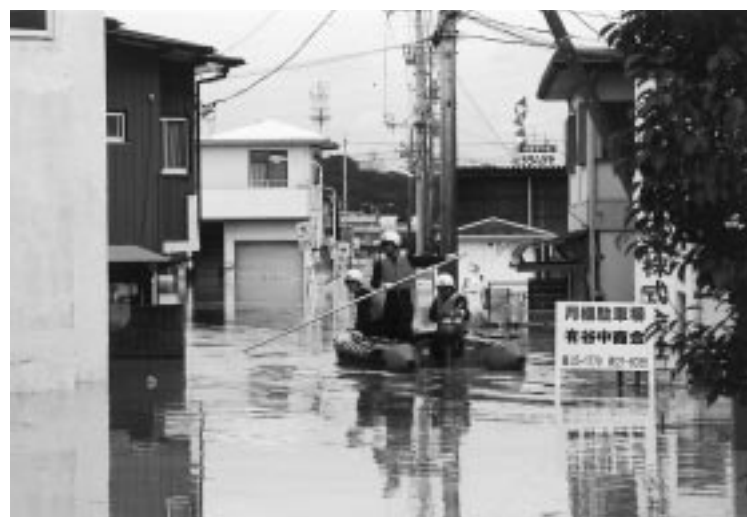
写真21 水戸市水府町付近の浸水の様子 [ 茨城県提供 ]  
Photo 21 Suife area damaged by the 1998-flood.

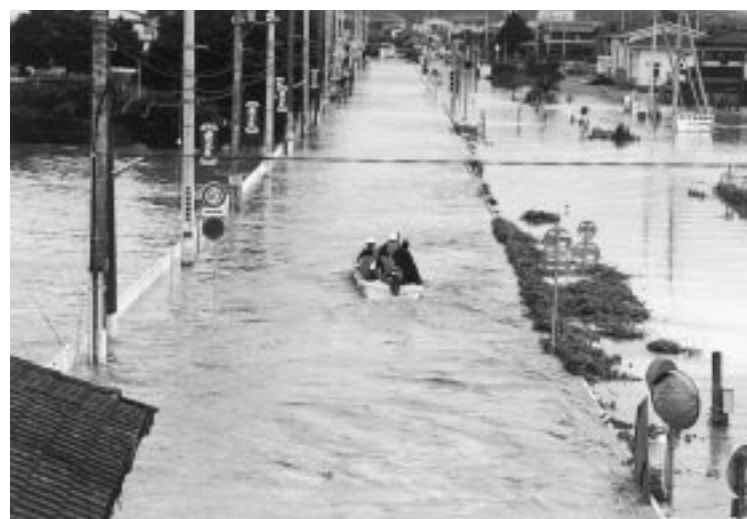
写真22 住民のボートによる救出状況 [ 茨城県提供 ]  
Photo 22 Rescue boat with residents.

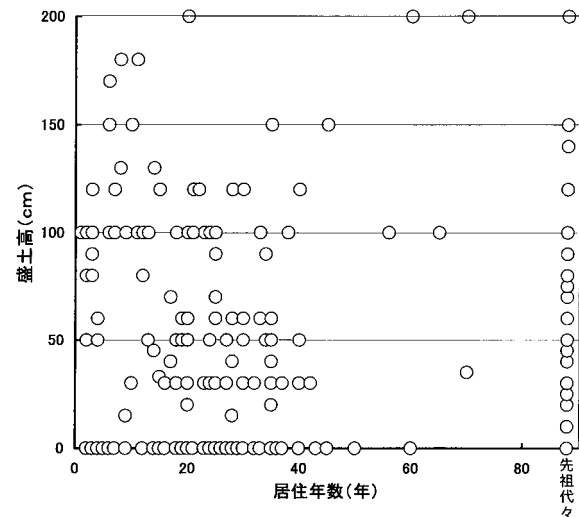
図 28.3 居住年数と盛土高：那珂川下流部低地  
Fig. 28.3 Length of residence and height of the raised ground for reducing flood damage.
