2003年8月台風10号による北海道日高地方の水害

- 沙流川・鶴川の場合 -

Flood Damage from a Typhoon in the Hidaka Area, Hokkaido

- The Sarukawa and Mukawa Rivers -

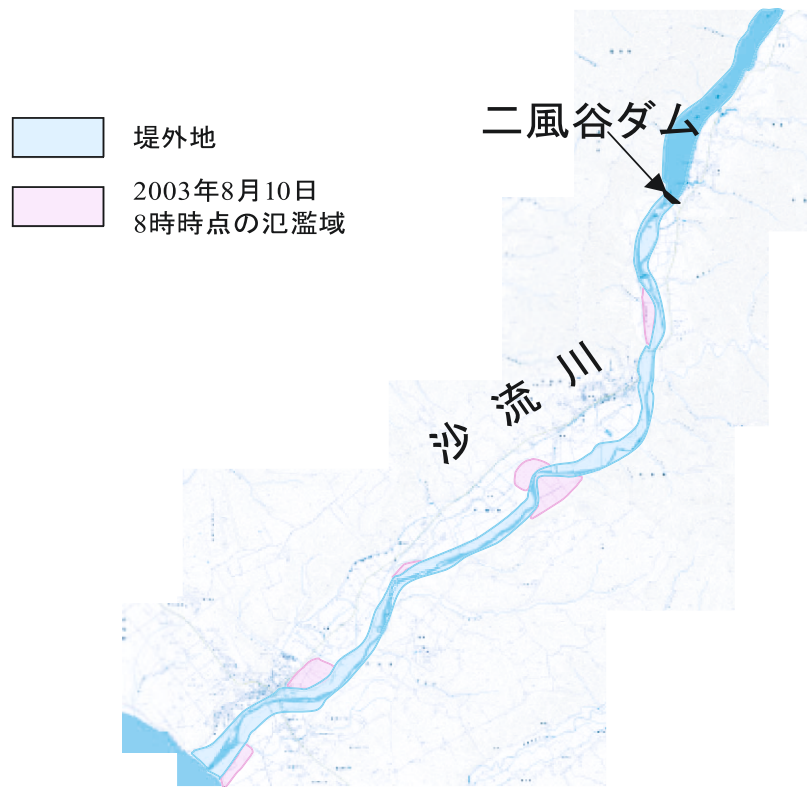
図5 沙流川流域における氾濫の状況（北海道開発局資料より作成）
Fig. 5 Flooded area in the Sarukawa basin.

写真 1 は 11 日の沙流川の状況であるが、堤防直下まで洪水による泥が堆積している状況がみられ、当日は堤外地一杯に増水していたことが伺える。また、写真 2 では河畔の樹木がなぎ倒されていることから、水流の激しさが伺える。このことから、堤外地一杯に洪水が発生していたと考えられる。図 5 並びに図 6 に沙流川・鶴川の浸水範囲を示す。国土地理院作成の 2 万 5 千分の 1 地形図で沙流川・鶴川に沿って「がけ」「切り取り部」「盛土部」に記載された部分を堤外地とし青で示した。また、北海道開発局が作成した 2003 年 8 月 10 日 8 時時点の空中写真判読による氾濫域を赤で示した。赤で示した区

域は河川幅が狭い分部や、河川のわん曲部分であった。また、沙流川・鶴川共に浸水被害を受けた地域は、柳田 (1991) の地形分類で「氾濫原」に区分されている箇所であった。

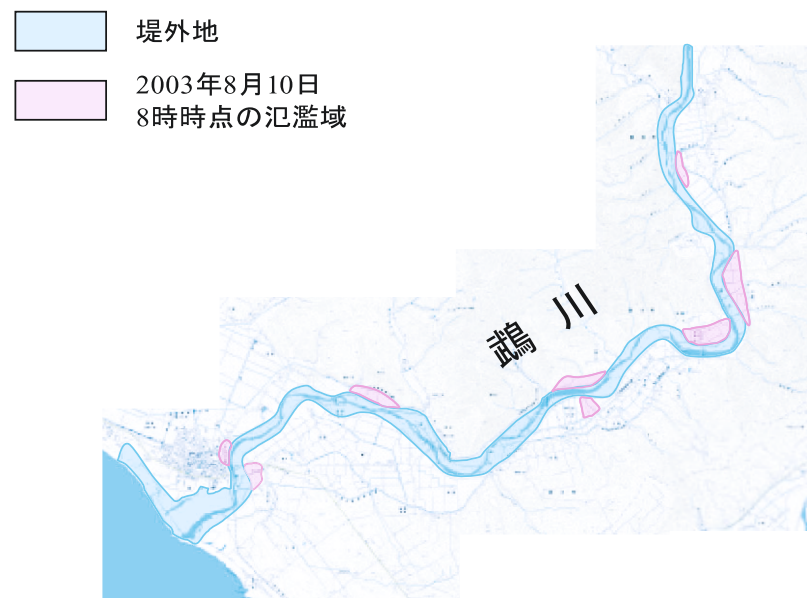
図6 鶺鴒川流域における氾濫の状況（北海道開発局資料より作成）
Fig. 6 Flooded area in the Mukawa basin.

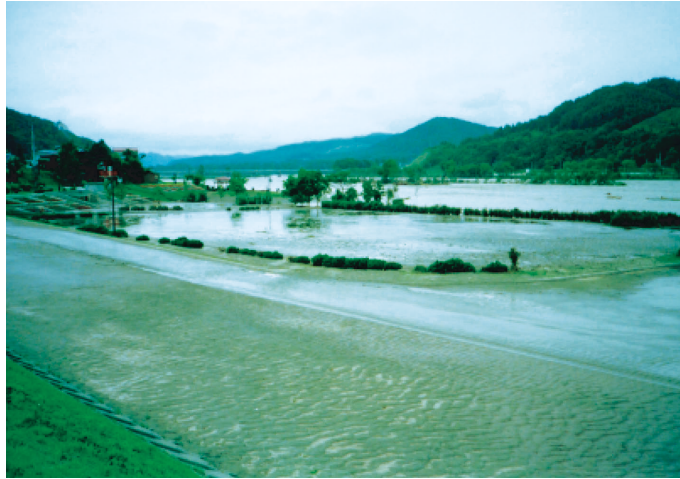
写真 1 2003 年 8 月 11 日の沙流川の状況 (撮影 石田武氏)
Photo. 1 State of the Sarukawa, August 11th 2003.

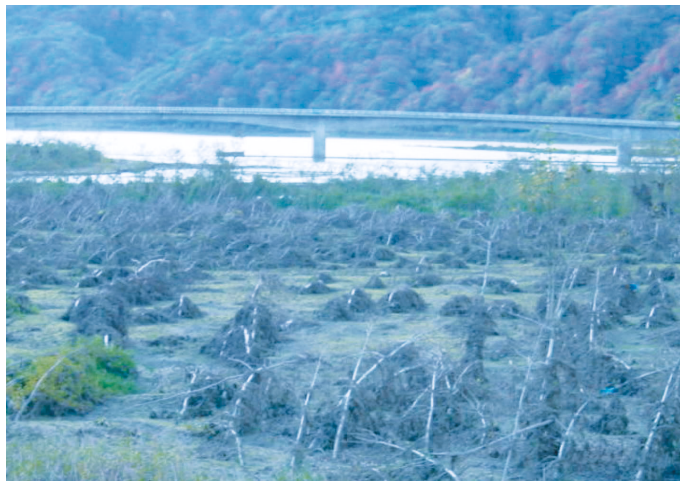
写真 2 沙流川と額平川合流点額平橋付近の倒木状況 (撮影 竹内)
Photo. 2 Driftwood near the confluence of the Sarukawa and Nukabira.

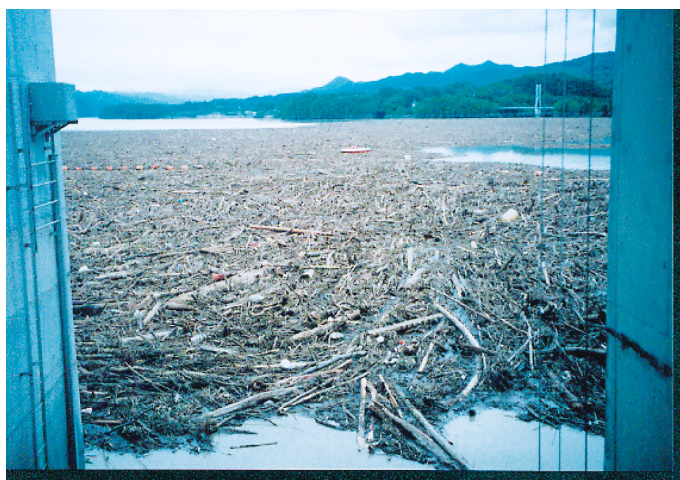
沙流川では大量の流木が発生し、上流に位置する二風谷ダムでは約 67,000m³ の流木が流れ込んだ (二風谷ダム管理所, 2003) (写真 3)。ここでの流木の堰き止めにより、下流への流木被害は軽減されたと考えられている。流域内では、流木以外にも根曲りなどの樹木への被害が多く発生した。このような樹木の流出や根曲りが多く発生したのは、河川のわん曲部や河岸浸食の発達している外岸側の水衝部であった (北海道開発土木研究所 河川研究室, 2003)。

写真 3 沙流川二風谷ダムの流木流入状況 (撮影 石田武氏)
Photo. 3 Driftwood at the Nibutani Dam on the Sarukawa.

台風10号による沙流川・鶴川の被害は、浸水並びに流木によるものが大部分であった。今回流木の被害が多くみられた箇所は、河川幅が狭くなった分部や河川のわん曲部、河岸浸食の発達している外岸側の水衝であった。浸水被害は柳田(1991)の地形分類で「氾濫原」に区分された地域で発生した。このことから、今後豪雨が発生した場合、柳田(1991)の地形分類で「氾濫原」に位置し、その中で特に河川幅に変化がみられる分部や河川わん曲箇所が、再び浸水や流木による被害を受ける可能性があることが予測される。また、1981年に発生した豪雨災害では、多くの斜面崩壊が発生したことから、土砂災害に対しても十分に備える必要がある。これらのことから、地形分類や河川形状をもとに流域内全体での土地利用のあり方を検討することが今後の防災対策に必要になってくると考えられる。
