## 2004年7月新潟・福井豪雨災害の概要

### Outline of the Flood and Landslide Disasters in Niigata and Fukui Prefecture due to Heavy Rainfall on July, 2004

Takashi INOKUCHI and Kazurou NAKANE

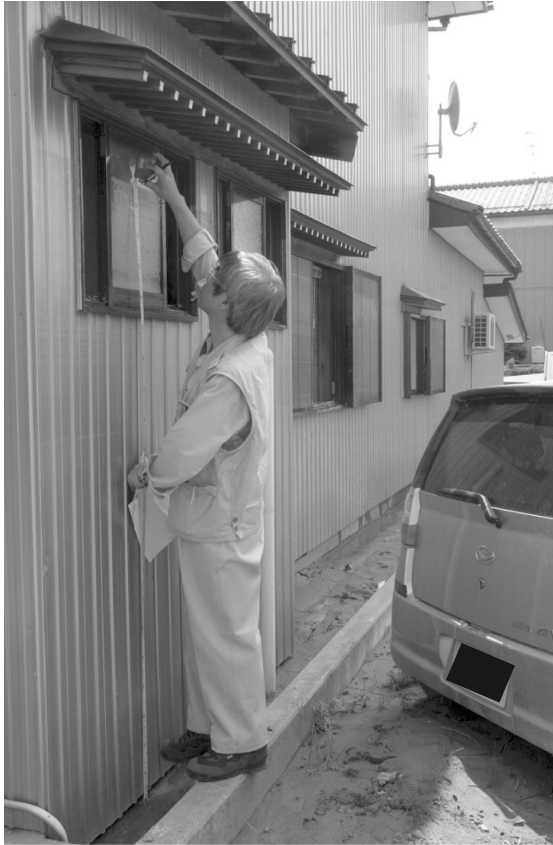
写真2 浸水深の計測状況  
Photo 2 Measurement of the flood level.

まず新潟・福島豪雨が発生した11日後の7月24日から25日にかけて、第一次調査として研究者4名を現地に派遣し、概況の調査を行なった。第一次調査は主要な災害現況を大局的に把握するため、被災状況の写真撮影や洪水痕跡を利用した大まかな浸水深の調査など(写真2)を中心に実施した。新潟豪雨の調査対象は刈谷田川、五十嵐川沿いの三条市、見附市、中之島町などの浸水地域の被災状況と五十嵐川と刈谷田川の破堤箇所の状況、それに栃尾市と出雲崎町の土砂災害発生地点である。被災地では被害の概要に関する簡単な聞き取り調査も実施し

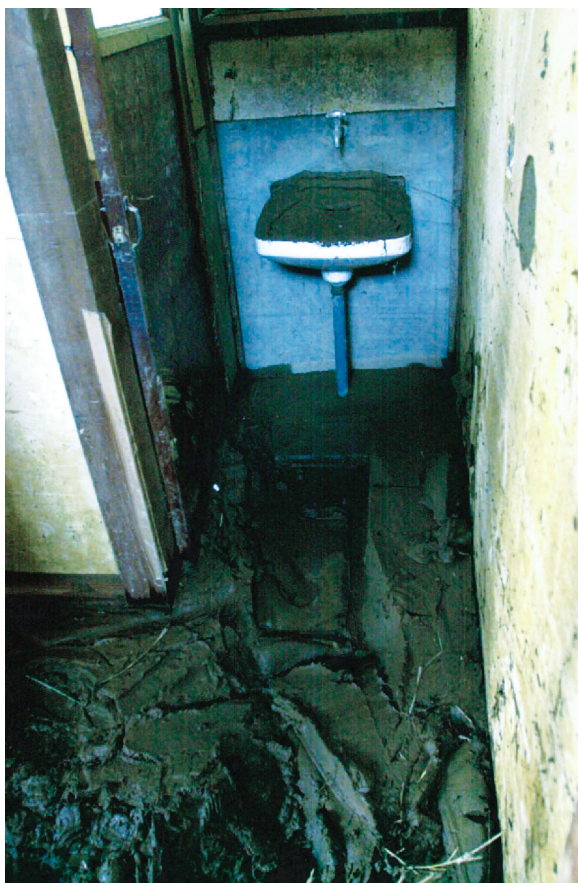
写真4 室内に堆積した泥状の土砂  
Photo 4 In doors muddy sediment by flood.

は、特に重く粘り気を持ち臭気を伴う泥土が厚く堆積していた(写真4)。土砂の堆積は復旧作業の大きな妨げとなっただけでなく、ほとんどの家財を完全に使用不能にするなど被害を深刻化させる大きな要因ともなった。第一次調査の際に中之島町で大勢参加していたボランティア作業も、大半が住宅やその床下に堆積した泥土の除去に費やされていた(写真5)。このように大量の土砂堆積は、土砂災害が多発した栃尾地域と破堤箇所が比較的近かったことに加え、上流域が泥岩からシルト岩を主体とする細粒の堆積岩から構成される地質地域であったことも大きな要因と考えられる。

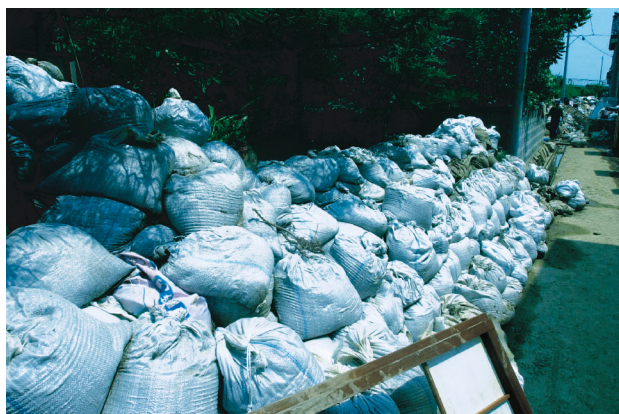
写真5 ボランティアによって除去された堆積土砂  
Photo 5 Removed muddy sediment.

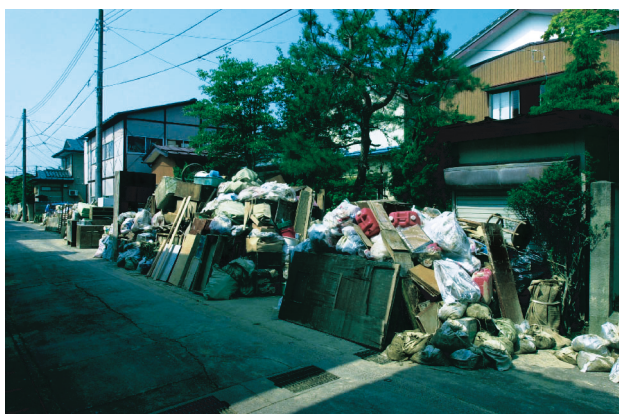
写真6 大量に廃棄された家財  
Photo 6 Discarded furnitures on the roadside.

浸水による家具・電化製品・車など大量に発生する廃棄物の問題も深刻である。家具・電化製品などに加え、自家用車など水に浸かると使い物にならなくなるものや製品が各家庭に増えている。また住宅の断熱材や壁紙など、短時間でも浸水すれば取り替えざるを得ない材料が広範囲に使われるようになった。近年の洪水被災地では、一度水害に会うと何年分かの大型ゴミが出されることが当たり前のような風景になった(写真6)。生活の向上による家電製品の増加や住宅の利便性の向上が、浸水時にはほとんどの家財を廃棄せざるを得ない事態をもたらすといった様に、水害に対する意識の変化だけでなく、生活スタイル自体も水害に対する脆弱性を高めているこ
