ハリケーン・カトリーナによる高潮と物的被害

加藤 敦*

Physical Damage Caused by Hurricane Katrina

Key words : Hurricane Katrina, Storm surge, Urban flood, New Orleans

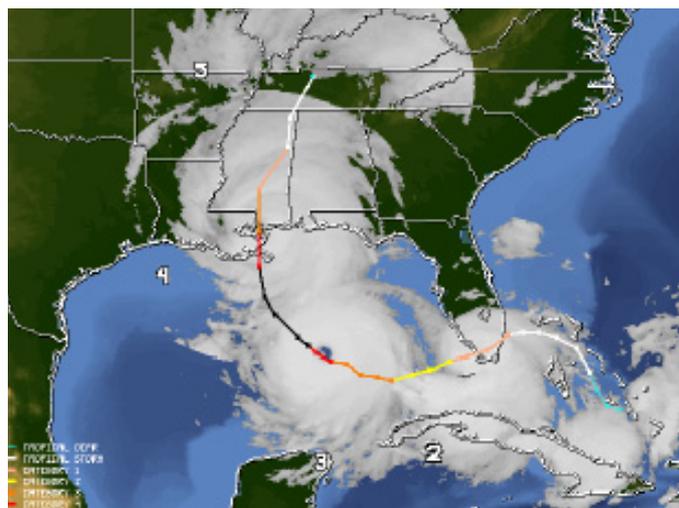
図1 ハリケーン・カトリーナの進路と強度
(NOAA's NCDC, 2006)

Fig.1 Path and Intensity of Hurricane Katrina.

ミシシッピ州南部を通過後、カトリーナは急速に勢力を弱め、8月29日1800UTC (1300CDT) 頃、カテゴリ1になり、その6時間後、ミシシッピ州メディアン市の北西で熱帯暴風になった。その後、加速しながら北上し、8月30日1200TC (700CDT) 頃、テネシーバレー北東で、弱い熱帯低気圧になった (図1)。

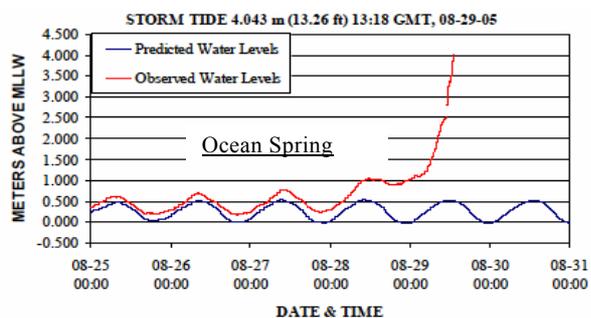
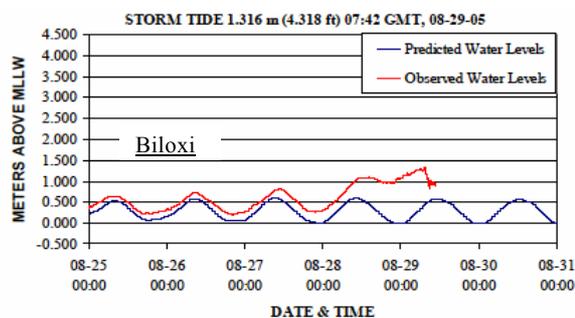
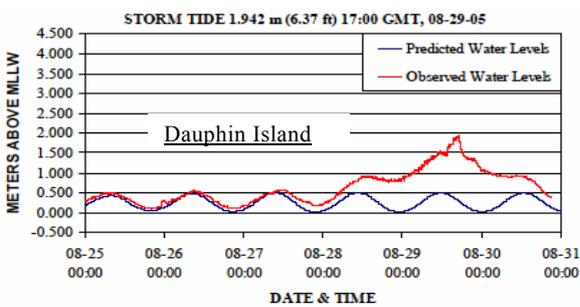
図4(a)~(c) 潮位の観測値と天文潮位の推定値の時刻歴データ (NOAA's CO-OPS, 2006)
 Fig.4(a)~(c) Time series of observed and predicted water levels above tidal datum, Mean Lower Low Water(MLLW) (During and after Hurricane KATRINA. Station ceased transmissions and did not record a maximum elevation at Ocean Spring and Biloxi).

観測できた記録のなかで、最も大きな数値を示したのは、ミシシッピ州のオーシャン・スプリング (Ocean Spring) の観測点である。途中から通信不良を起こし、それ以後の観測記録は得られていないが、4.043m (29日8時18分 CDT) までの観測をしている (図2)。この付近の観測点では、この観測点より前に通信不良を起こしてしまっている (図3)。最も距離的に近く、データの欠損なく最大値が得られているのは、およそ70km 東にあるアラバマ州のドーファン島 (Dauphin Island) の観測点で、1.942m (29日12:00CDT) であった。約3時間半後のことである (図4)。なお、上陸地点付近の観測点は、Pilots Station East, SW Pass の観測点で2.362m (29日4時30分 CDT) であった。

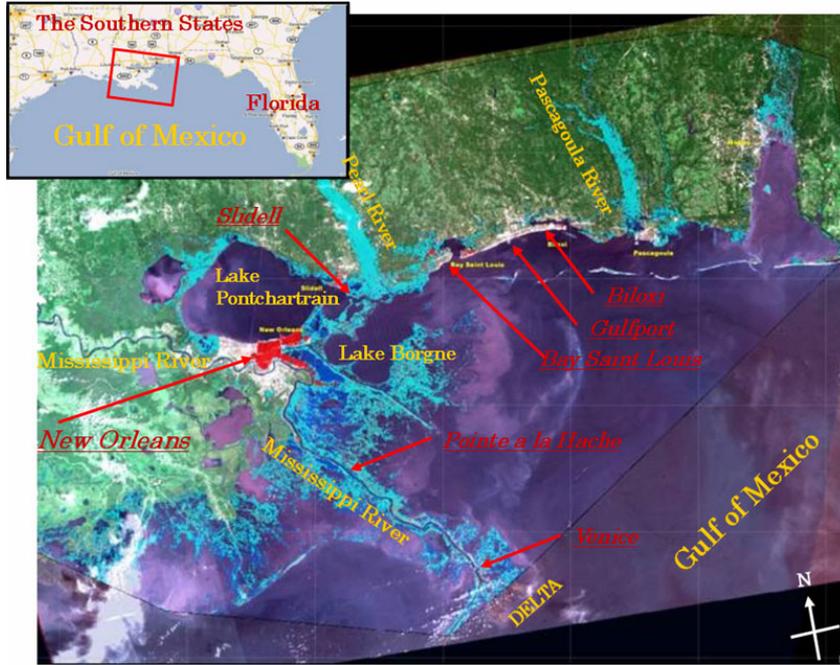
図 5 ルイジアナ州とミシシッピ州の高潮氾濫状況 (2005/9/2) (Disasters charter, 2005 に加筆)

Fig.5 Flood Caused by Hurricane Katrina in LA and MS.

衛星画像により、高潮氾濫の浸水状況の把握ができるが (図 5)、これによると、ミシシッピ川河口からニュー

オーリンズ市に至る広域な領域の浸水状況や、ポーニョ湖やポンチャートレイン湖の湖岸の浸水状況がわかる。

なお、ベイ・セントルイス (Bay Saint Louis) からピロキシ (Biloxi) にかけての海岸線は、2005 年 9 月 2 日時点の広域衛星画像では、浸水状況の確認は出来ないが、住宅地に大きな高潮氾濫被害が起こっている。

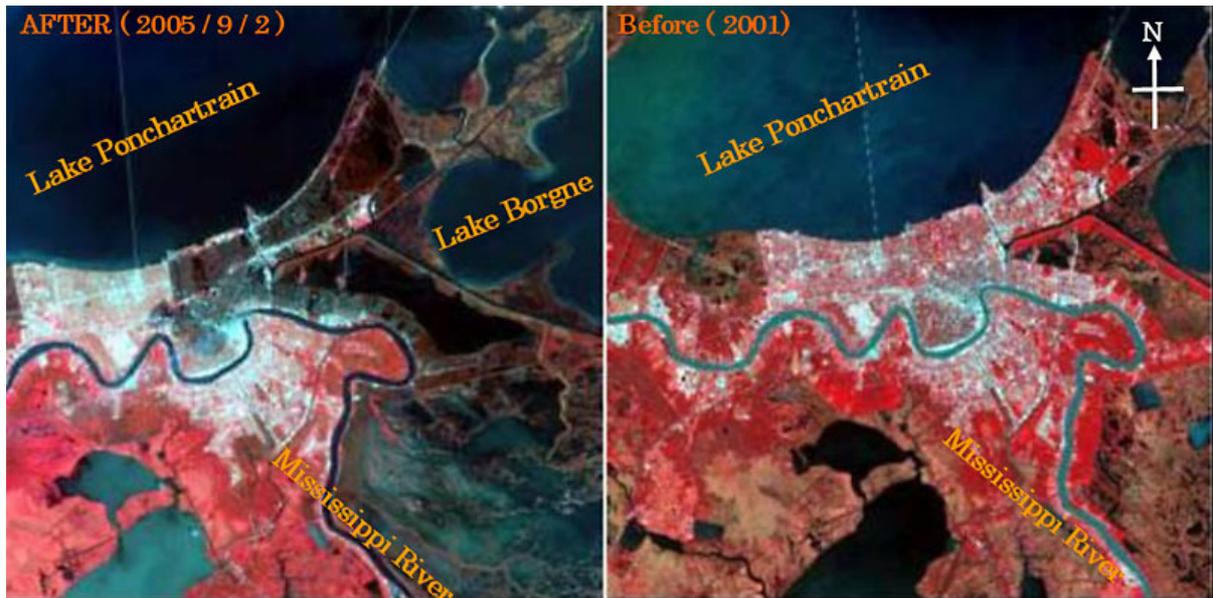
図 6 ニューオーリンズ市の高潮氾濫状況 (SPOT 画像, 2005&2001)

Fig.6 Flood caused by Hurricane Katrina in New Orleans.

(解説)左図：氾濫 3 日後の衛星画像である。都市圏の多くの部分が氾濫している。

右図：氾濫以前の衛星画像である。ミシシッピ川とポンチャートレイン湖の間を中心に都市域が形成されていることがわかる。これがニューオーリンズ都市圏 (人口 120 万人) である。

があるが、ニューオーリンズ市の中心部では、市内の8割の地域で、最大浸水深6m以上といわれる大規模な浸水被害が生じた。市域全体をカバーしている衛星画像(図6)においても、都市圏の多くの地域の浸水状況が確認できる。

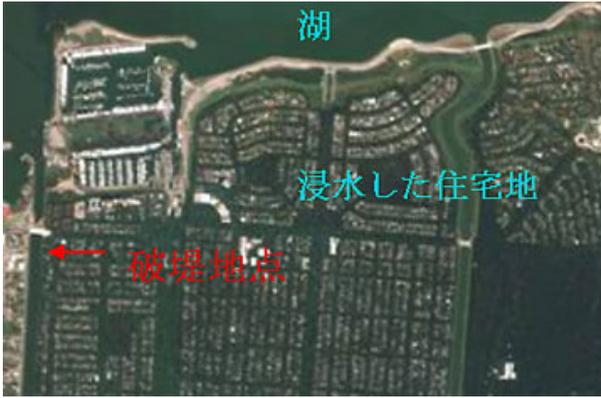
写真1 17th Street Canalの破堤地点付近の浸水 (NOAA, 2005)

この地域では、3箇所の運河堤防が破堤した。氾濫地域の西端にあたる17番通り運河(17th Street Canal)で1箇所、中央やや東のロンドン通り運河(London Avenue Canal)で2箇所の計3箇所である(ニューオーリンズ市では、他にポーニュ湖側の工業運河(Industrial Canal)で2箇所の破堤が確認されている)。この2つの運河には防潮水門はなく、高潮が運河を遡上し、水位が上昇したことが、破堤の主たる原因となったと考えられる。氾濫水の多くは、この破堤箇所から流入したと見られる。

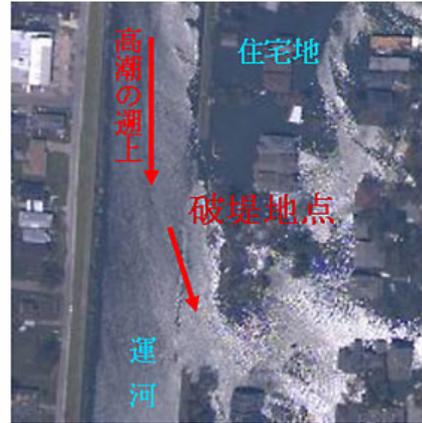
写真2 17th Street Canalの破堤 (NOAA, 2005)

湖岸堤防から越流した痕跡もみられたが、その量は破堤箇所からの流入量に比べて多くないとみられることから、この地域にこれほどの大規模な浸水をもたらした主たる原因は、この運河堤防の破堤にあると考えられる。ゼロメートル地帯の破堤による外水氾濫がもたらす被害の大きさを改めて示した結果となった。

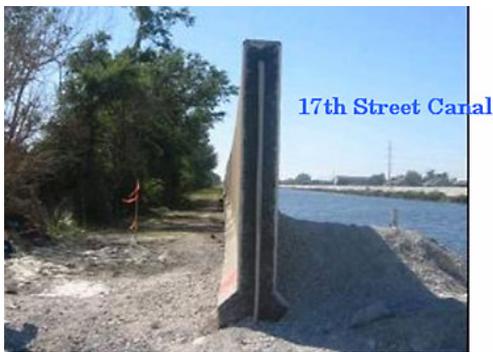
写真3 17th Street Canalの堤防断面 (M.Rohbok氏提供)

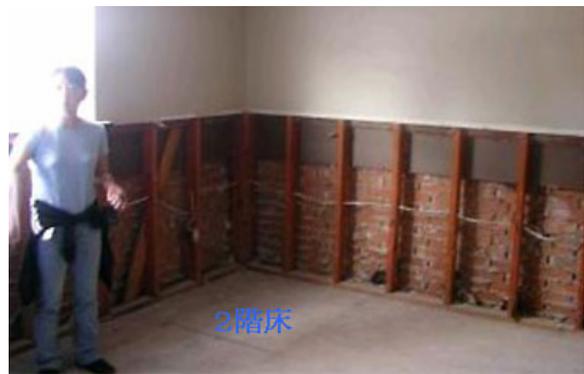
写真4 破堤地点付近の住宅内部

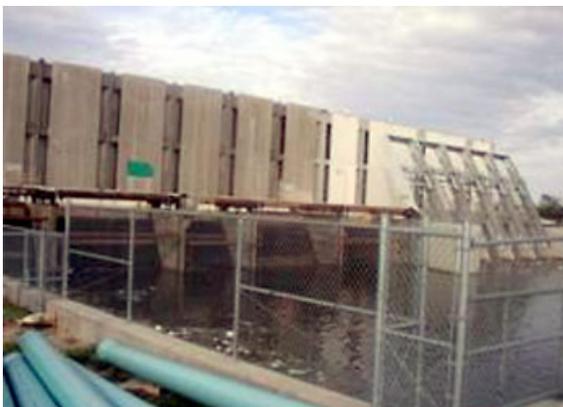
写真5 ジェファーソン郡の防潮水門

ニューオーリンズ都市圏において、高潮の来襲したポンチャートレイン湖の北岸には、ニューオーリンズ郡(Orleans Parish)のように壊滅的なダメージを負った地域とジェファーソン郡(Jefferson Parish)のように軽微な損傷にとどまった地域が存在する。これらの地域は、上述の治水施設の計画が異なっており、堤防が破堤し、壊滅的なダメージを負ったニューオーリンズ郡では、防潮堤方式を採用し、軽微な損傷にとどまったジェファーソン郡では、防潮水門方式を採用していた。

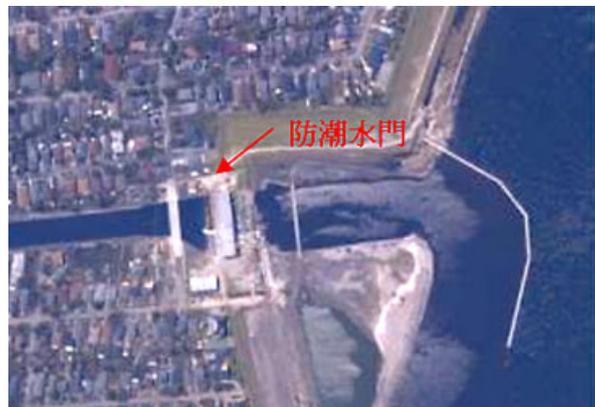
写真6 ジェファーソン郡の運河の河口部 (NOAA, 2005)

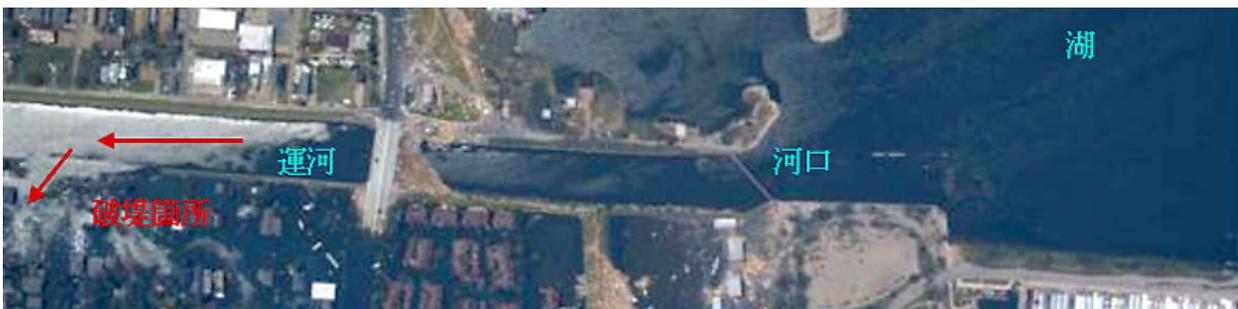
写真7 17th Street Canalの河口部 (NOAA, 2005)

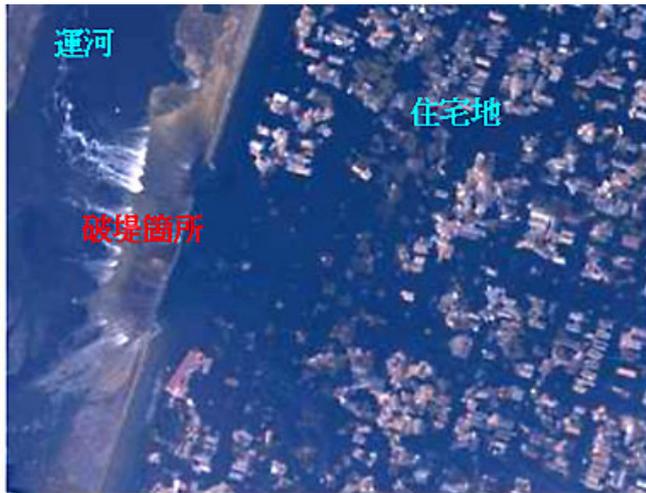
写真8 Lower Ninth Ward の破堤氾濫 (NOAA, 2005)
Photo 8 Levee Brake in Lower Ninth Ward.

高潮や破堤氾濫水による住宅地の被害は、各地で見られた。特に、Lower Ninth Wardでは、住宅の倒壊や流失を伴う大規模な被災がみられた。住宅の屋根の変形状態から判断して、少なくとも平屋の屋根レベルを上回る水位があったものと推測される。ルイジアナ州立大学(Louisiana State University)などの各機関が解析している高潮レベルもこの地区(正確にはこの地区の堤防位置)では非常に大きく、これら壊滅的被害を生じさせるに十分なレベルの外力があったものと判断できる。

また、運河堤防の破堤地点周辺では、ほとんどの住宅がなくなっている様子が、直後の航空写真からも確認されている。

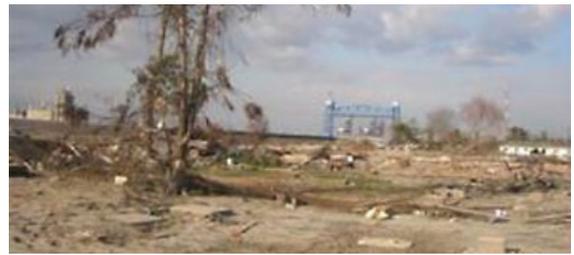
写真9 Lower Ninth Ward の被害
Photo 9 Damage in Lower Ninth Ward.

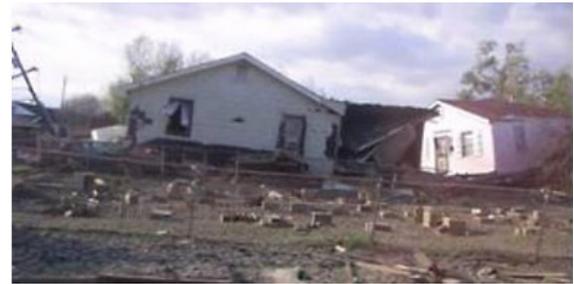
写真10 ブロックでかさ上げされただけの住宅
Photo 10 Houses on Blocks.

この地区は低所得者層の住宅が多いと言われている。Regional Planning Commissionが公表している住宅の資産価値マップでもそのことが裏付けられる。住宅の構造もきわめて簡素であり、ブロックで嵩上げされ、地面とはほとんど固定されていない建物や、基礎があるものでもその定着が極めて簡素なものが多数みられた。これら住宅は、水圧からくる水平力に極めて弱く、これら構造の簡素さも被害の増大につながったものと考えられる。

(1) 被災地の建物の基礎の定着度は、日本のものに比べ、非常に弱いものが多かった。ブロックの上に置いてあるだけのものや、しっかりとした基礎があったとしても、アンカーの数は極めて少ないものが多かった。

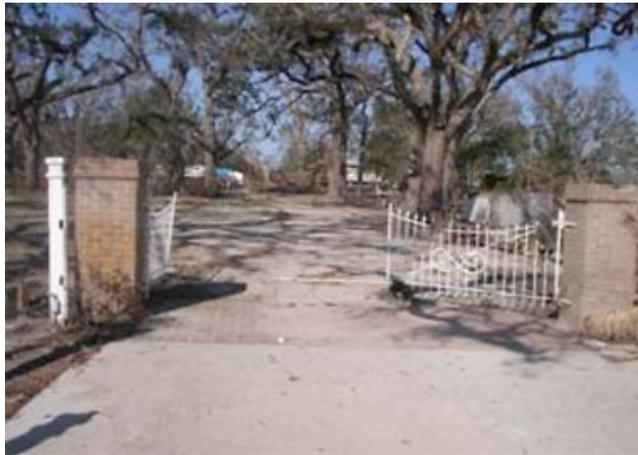
写真11 ビロキシの家屋被害
Photo 11 House Damage in Biloxi.

この地域の住宅の構造は、その残骸から推測するに、ブリック構造が多かったと推察される。一般にブリック構造は水平力に対してあまり強い構造ではない。基礎の定着アンカーの数も確認したが、非常に少なく、この地区にあった建物は、水平方向に作用する流体力に対して、対しては極めて弱い構造と推測できる。

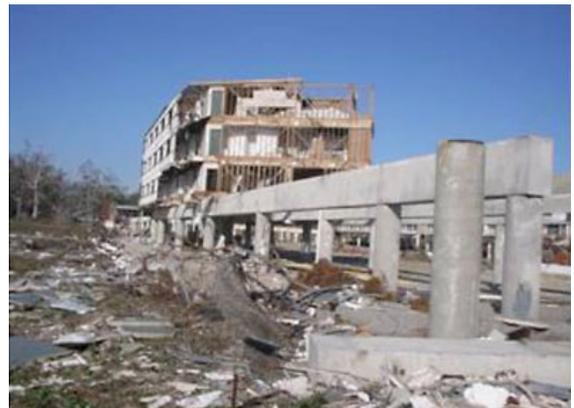
写真12 ビロキシの建物被害
Photo 12 Building Damage in Biloxi.

また、同地区では、住宅以外でも、単純桁の鉄筋コンクリート橋の落橋や中層の鉄筋コンクリート建物の柱やスラブに被害が見られたが、部材断面等から判断するに、建物同様、構造は、日本のものくらべ非常に弱いものであると推測できる。

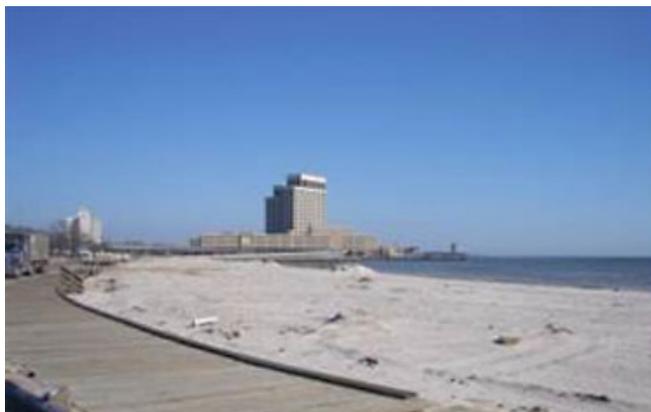
写真13 ビロキシの海岸線と被災した建物
Photo 13 Seashore in Biloxi and Damaged Building.

ミシシッピ州のメキシコ湾岸には、海岸線に住宅地区がある。ビロキシ(Biloxi)、ガルフポート(Gulfport)、ベイ・セントルイス(Bay Saint Louis)などの地域である。これらの地域は、別荘などの用途にも用いられ、比較的裕福層の住宅が多い地域であった。しかし、今回の高潮災害により、海岸線にあった住宅は、数十キロにわたって基礎のみとなっており、被害の甚大さを示していた。

この地域には、多くの住宅や観光施設が存在するが、一見したところ防潮施設はほとんどなく、高潮はほとんど減衰されることなく、この地域を襲ったものと思われる。ルイジアナ州立大学(Louisiana State University)の解析では、8m以上の高潮が発生したとしている。

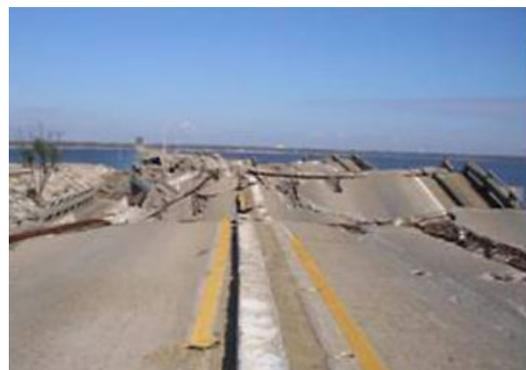
写真14 落橋した橋
Photo 14 Damaged Bridge.

(2) ビロクシなどの被災地では、鉄筋コンクリートの建物や橋梁構造物はあるが、その多くが被害を受けていた。それらの部材断面などを目視調査してみると、構造が日本のそれに比べて貧弱なものが多いことがわかった。
