# 地震災害と雪氷災害との複合災害について

## 令和6年能登半島地震に対する雪氷防災研究部門の取り組み

雪氷防災研究部門 部門長  
中村 一樹

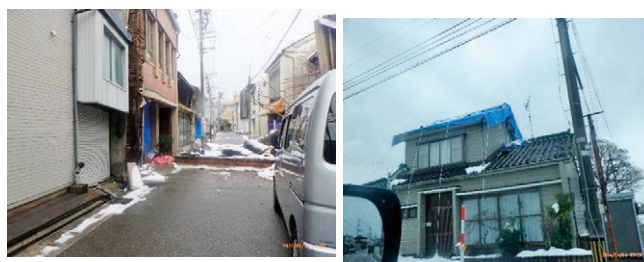
また、雪氷に関わる複合災害の低減に資することを目的として、寒波の到来で降雪が発生した2024年1月26日に、石川県七尾市と富山県氷見市で被害状況の調査を実施し、調査結果をWebで公開しました。写真1に、石川県七尾市の道路上への建物の倒壊と屋根上に設置されたブルーシートの状況を示します。また、写真2に、富山県氷見市の消雪パイプ（地下水をくみ上げて道路に散水し雪を融かす装置）の機能が低下している道路と接合部が破断された消雪パイプを示します。

写真1 道路上への建物の倒壊と屋根上に設置されたブルーシートの状況（石川県七尾市）

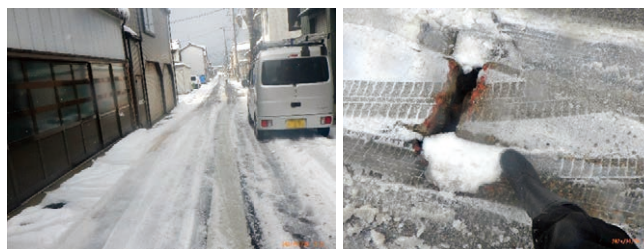
写真2 消雪パイプの機能が低下している道路と接合部が破断された消雪パイプ（富山県氷見市）
