令和6年能登半島地震による土砂災害

水・土砂防災研究部門
副部門長
酒井 直樹

衛星リモートセンシングによる斜面崩壊分布の把握

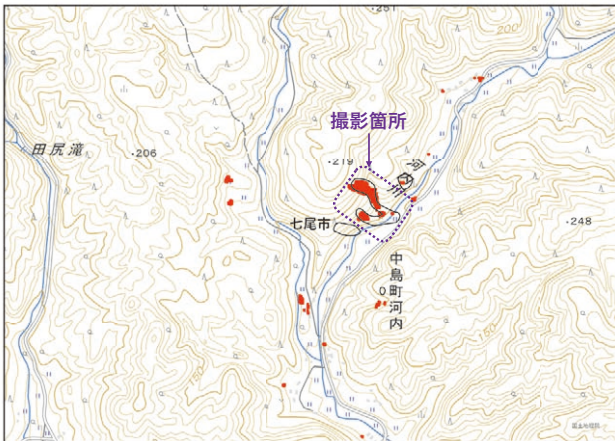
図2 石川県七尾市中島町河内における土砂崩れの判読・抽出の一例。背景図は国土地理院淡色地図を利用

令和6年1月30日に、Planetデータを用いたNDVI差分解析による崩壊抽出結果に基づき、石川県七尾市中島町河内（図2）へ調査に入りました。河内川に面した斜面において、衛星データで抽出された複数地点での斜面崩壊が確認され、発災直後の斜面崩壊分布の把握に衛星データが有効であることが検証されました。図3に示した箇所は、図2で示す領域の中でも非常に大きな斜面崩壊であり、斜面長が200m以上にわたって崩れていました。目視ではありますが、深いところでは深さ10mほどの土砂が流動していた可能性がありました。崩れた土砂は、河内川に流れ込み、一部において土砂が河川を閉塞していましたが、筆者が訪れた際には既に応急的な排水工事がなされていました（図4）。また、図3に示した斜面の南西側においては、尾根からの斜面崩壊が多数発生しており、図5に示したように50cm以上の岩の崩落も確認されました。詳細な現地調査は今後も進めていく予定です。

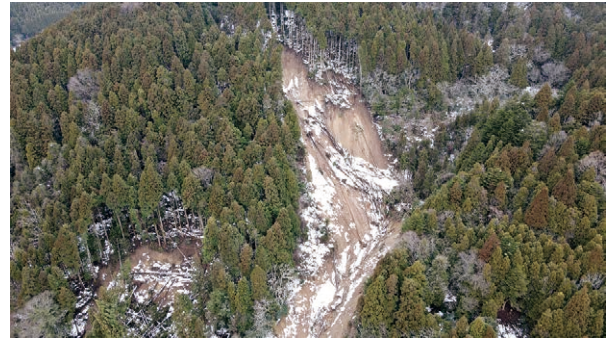
図3 石川県七尾市中島町河内における土砂崩れの様子（図2の紫点線枠部分）

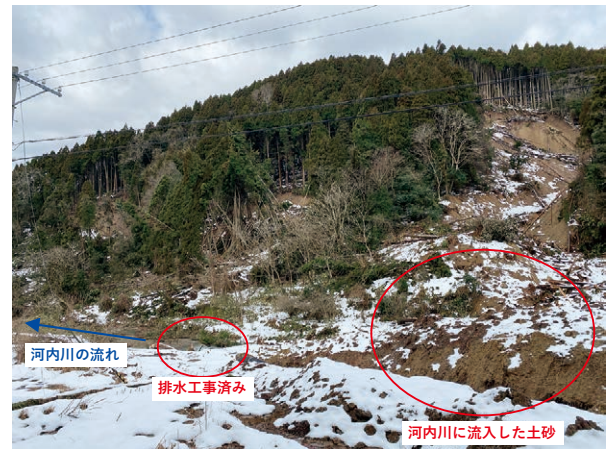
図4 河内川に流入した土砂崩れの様子

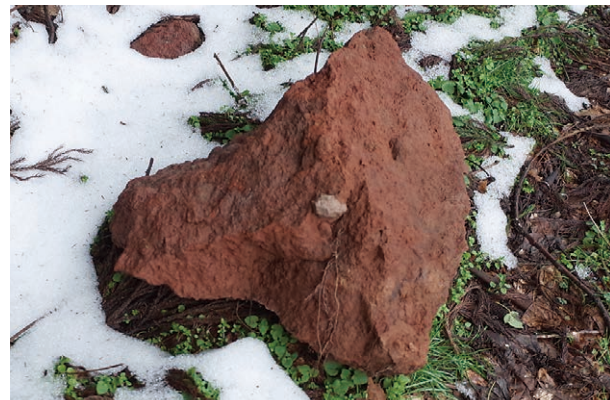
図5 図3斜面の南西側斜面の岩
