# 防災科学技術

NO. 10 1969  
Nov.

科学技術庁 国立防災科学技術センター

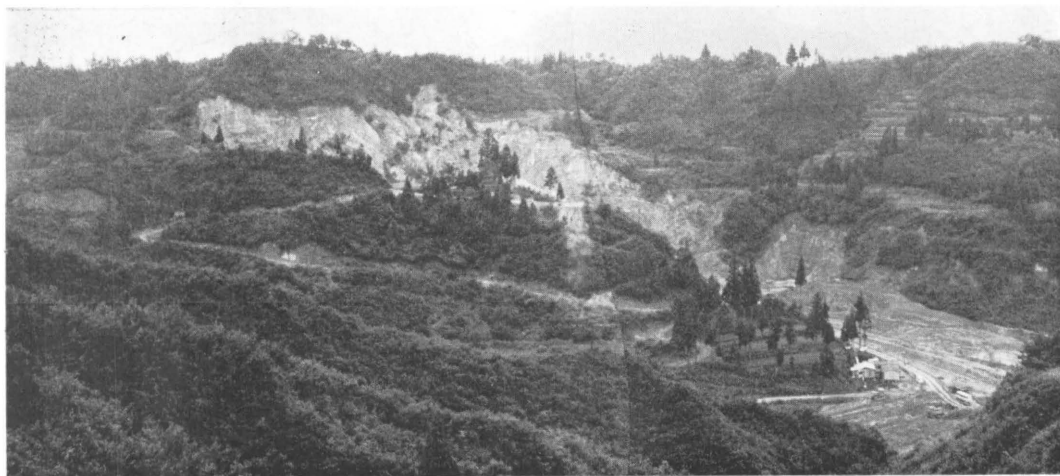
写真-1 水沢新田の地すべり性崩壊

この地すべり性崩壊地は上部の崩壊部分、中間部の土砂の流下部分、下部の土砂はらん堆積部分の3つに分けられる。崩壊部分の滑落崖は長径250m、短径180mの半楕円形でいくつかの小滑落崖からなっている。下方へ土砂を供給した主要部分は右側と中央の部分である。1963年の空中写真によれば、この楕円形の滑落崖の内側は水田化した2段の平坦面と千枚田化したやや急な斜面部分からなっているが、滑落後も下段の平坦面の位置に、なお残積土と3つの池を載せる平坦部分が残った。現地

調査でみた滑落崖には厚さ2~5mの4枚のシルト層が認められた。上記2段の平坦面、残積土と池をのせる平坦部はそれぞれシルト層の上側に形成されたものである。またこのシルト層の上面およびシルト層内の割目からは部分的に湧水が見られ、これが滑落前の水田の用水となり、また崩落の誘因ともなっている。

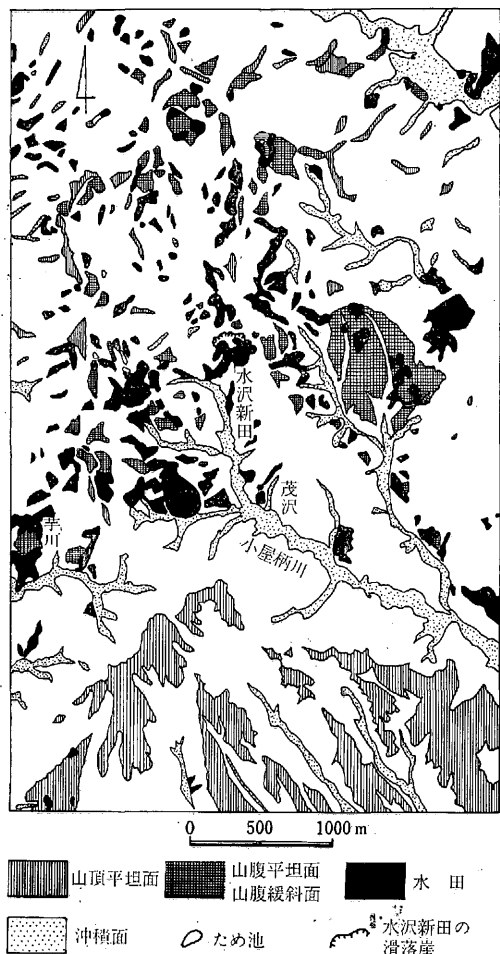
図-1 水沢新田付近の平坦面分布図

図-1は1962年、1963年に撮影した空中写真から水田、平坦面を判読したものである。水沢新田付近の水田、平坦面の分布のパターンは、この図の北半、茂沢部落から芋川部落にかけて一般的に見られるもので、広い山頂平坦面の分布する南半と著しく趣を異にしている。すなわち北半では、山頂平坦面は狭長で一部の尾根筋に残るのみで、大部分は山腹に階段状に分布する水田と平坦面、緩斜面ならびにこれらのおのおのと谷とをつなぐ急な山腹斜面とからなっている。これに反し南半には上原高原、道光高原などの広い山頂平坦面（標高260~330m）があり、平坦面下は円弧状崩落崖から下方V字谷へつながる急斜面となっている。

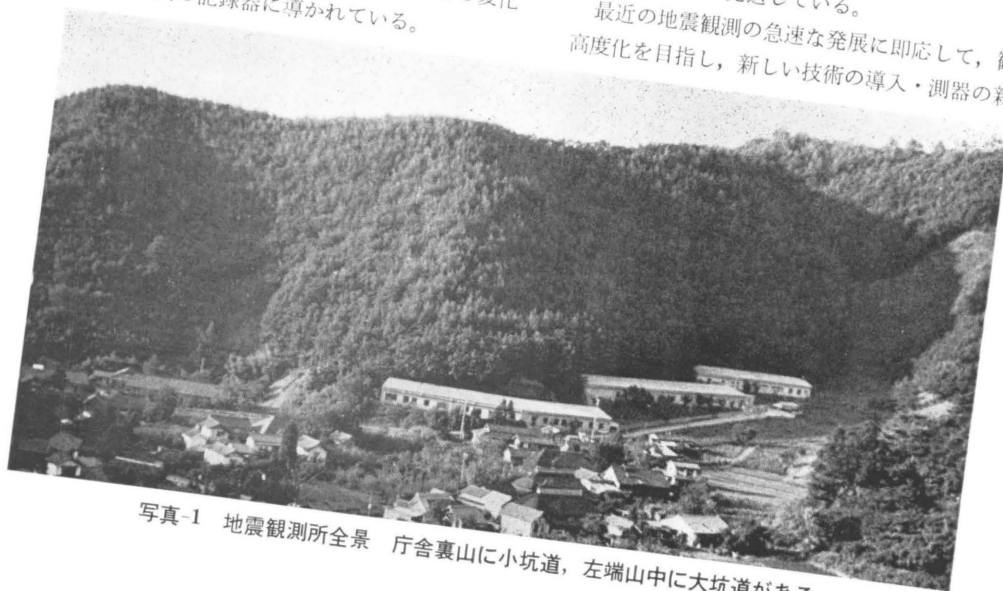
写真-1 地震観測所全景 庁舎裏山に小坑道、左端山中に大坑道がある

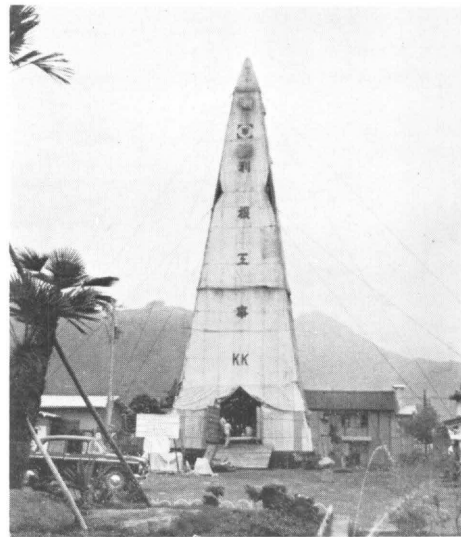
写真-1 ボーリングの全景

使用機械は通常のボーリング機械を大型にした利根ボーリング製 TXL・AI(本邦最大)で、掘さく能力は 3,000 m と称せられ、50 HP のモーターで、ロードを駆動する。ヤグラの高さは 27 m あり、15 m のロッドを楽に使える。掘さくは岩盤がかたいので、着岩してからは、ダイヤモンド・ビットを用いている。コアの採取はワイヤライン工法といい、孔底のロッド(外管)内にセットされたコア採取用内管に掘進によりコアが一杯になると(5 m)、孔口よりロープのついたモリのようなものをおろし、これがセットをはずし内管をひっかけロープで

地上に引きあげる。コアを出したのち、内管は自然落下で孔底に達し外管に自動的にセットされ、再び掘進できるようになる。
