国道48号関山峠で多発した雪崩の調査と斜面積雪の安定性評価

Observation of Frequent Avalanches in Sekiyama Pass along Route 48 and Assessment of Snowpack Stability on the Valley Slopes

This report summarized observation results for frequently occurring avalanches in a mountain pass and assessed the stability of the snowpack on the slopes. A total of 19 avalanches occurred along Route 48 in the Sekiyama Pass on February 15-17, 2014. During this period, an extratropical cyclone followed by an upper-level cut-off low moved slowly across southern Japan. We started snow pit observations in the Sekiyama Pass three hours after the first occurrence of avalanches, and monitored snowpack stability on the valley slopes until February 24. The snow pit observations confirmed that an extremely weak layer consisting of non-rimed snow crystals was present on the first day, and that the strength of the weak layer increased by a factor of five after three days. In addition, snowpack on the slopes was relatively stable by the last day (February 24).

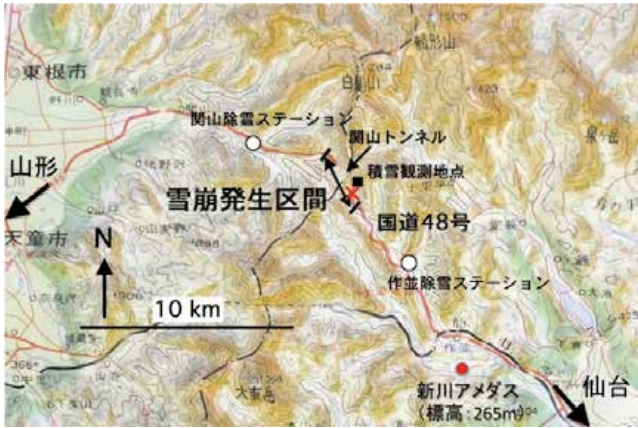
図1 関山峠における雪崩発生区間。×印は最大の雪崩が発生した場所

Fig. 1 Section of avalanche occurrences in Sekiyama Pass. "×" indicates the site of the largest avalanche.

雪崩の発生区間と堆積箇所を図1、2に示す。雪崩の中には交通障害にならない崩落程度の小雪崩も含めたが、山形県側が2カ所、宮城県側が17カ所であった。いずれも沢地形をなしており、斜面方位は西-南西であった。後述するように、雪崩の発生

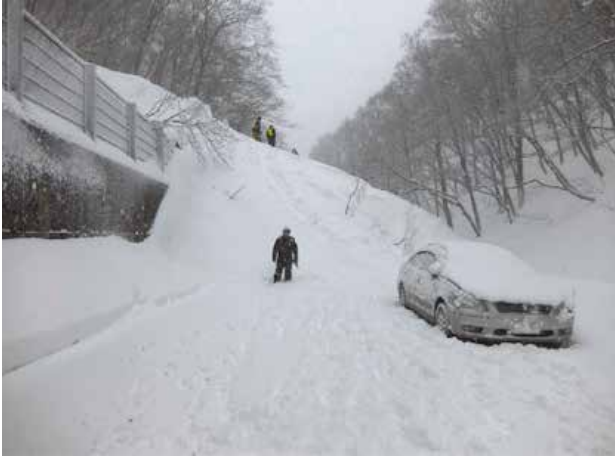
図 4 最大規模の雪崩 S9 のデブリ (2 月 15 日、図 5 の○印)

Fig. 4 Debris transported by the largest avalanche, S9 (February 15, site ○ in Fig. 5).

図 3 上 (図 2 の S10, 以降同様に表記) は、道路から撮影した小雪崩の破断面であるが、他の雪崩も同様に表層の積雪のみが崩落したものと推察される。また、これらの雪崩は、北海道で報告された予防柵 (落石防護柵) をすり抜ける雪崩であった (竹内ら, 2005 ; 図 3 中, S13)。このことは当時の崩落した表層部分の雪粒子同士の結合力が極めて弱かったことを意味する。図 4、5 は最大の雪崩 (S9) のデブリとその斜面で、道路側に堆積したデブリは約 $3,000 \text{ m}^3$ と見積もられた。この雪崩は道路脇の防護柵を乗り越え、国道に幅約 20 m、長さ約 30 m、高さ最大約 5 m の規模で堆積した。2 月 18 日に実施した S9 雪崩斜面の現地調査では、表層の新雪が跡形もなく無くなっており、破断面は確認できなかったが、発生区一帯が十分生育した広葉樹林となっていることが確認された。また、2 月 19 日のヘリコプターからの観察では雪崩で折れた樹木は見られなかった (図 5)。

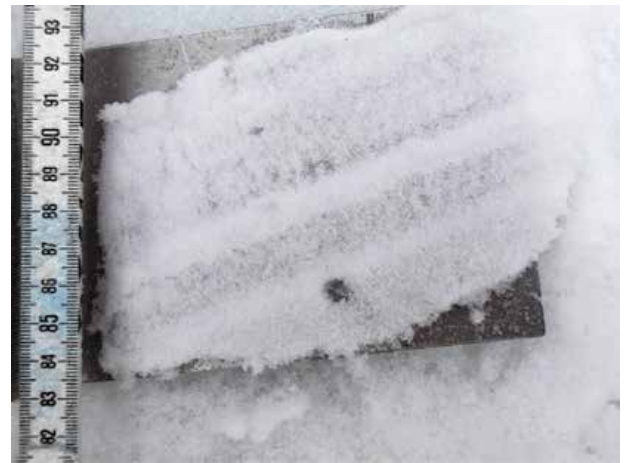
雪崩発生初日のトンネル県境から約 7 km 西側、標高 280 m の地点にある関山除雪ステーション (図 1 参照) における断面観測結果を図 7 に示す。高さ 84 cm のところに明瞭な弱層が確認された。詳細に見ると、厚さ約 2 cm の弱層が 2 層あり (図 8)、このうち特に下の弱層の強度が小さく、コンプレッションテストでは手首から先で 1 回たたいただけで破壊

図 8 弱層の詳細断面 (スケールは地面からの高さ)

Fig. 8 Thin section of snow layers including the weak layer.

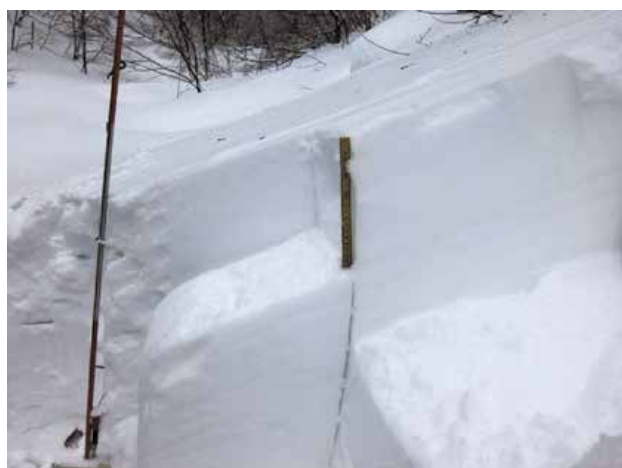
した (CTE1)。なお、コンプレッションテストは物理的な指標ではないが、シャベルと鋸だけで弱層の位置や相対的な強度を判定するという利便性がある (池田, 2010)。シアーフレームで 3 回測定した剪断強度 SFI の平均は 0.13 kPa と極めて小さかった。この上載荷重 W は 0.263 kPa であったが、2.1 で述べた傾斜角 θ が最大の 45° の斜面でもこれと同様の上載荷重だとすると、その積雪安定度 SI は $1.0 (=SFI/(W \sin \theta \cos \theta))$ となり、極めて不安定な状態にあったことになる。2 月 16 日からは雪崩発生斜面と同じ方位にある関山トンネル宮城県側出口付近の S1 に隣接する安全な斜面において、上の弱層を継続して観測した。図 9, 10 は、2 月 16 日に実施した断面観測結果とコンプレッションテスト後の断面であるが、2 日目でも明瞭な弱層が確認できた。ただし、このときには前日の 2 層の弱層のうち上層が破壊 (CTE2) した。

図 10 コンプレッションテストで検出された弱層

Fig. 10 Weak layer detected by the compression test.

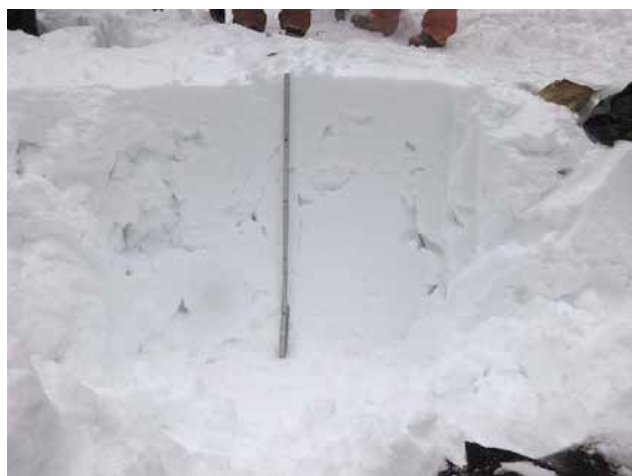
図 11 は、2 月 16 日における最大雪崩 S9 のデブリの表面付近の深さ 1 m までの断面写真である。雪崩がブロック状に崩落したことを示す隙間が見える。雪温は深いほど低く、深さ 1 m で -2.9°C 、0.05 m で -0.7°C で、全て乾雪であった。また、密度は $181 \sim 266 \text{ kg m}^{-3}$ で、同一日の自然積雪の密度 (図 9 参照) より少し高かった。なお、2 月 15 日に測定した小雪崩のデブリ (図 3 下, S5) の道路面から 2 m (デブリの高さは 2.5 m) までの密度は $230 \sim 310 \text{ kg m}^{-3}$ と高かったが、この理由は完全に破碎された積雪が隙間なく堆積したためである。

図 11 最大の雪崩 S9 のデブリ表面付近の断面写真

Fig. 11 Photograph of a section of surface debris transported by the largest avalanche, S9.

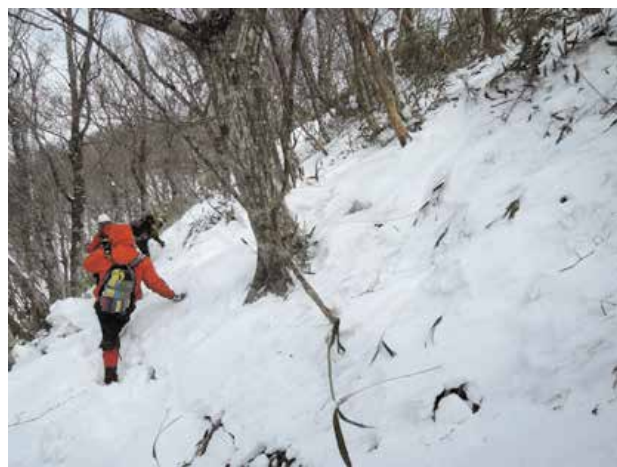
上述したように、2 月 18 日には S9 雪崩斜面に登坂し、発生区と想定される領域の破断面の確認を試みたが、すでに表層の新雪部分は失われていて、硬いクラスト状のざらめ雪が残っているだけで確認できなかった(図 12)。また、尾根の稜線付近の西側(東風にとって風下側)にも吹き溜まりは確認できなかった(図 5A)。これは、雪崩発生後の強い季節風で削剥された可能性もある。植生は、通常であれば雪崩が発生しないような広葉樹が密集して自生していた。なお、地面には笹が生い茂っていた(図 12)。

図 12 発生区と想定される斜面の積雪・植生状況

Fig. 12 Snow and vegetation conditions on the upper part of the avalanche slope.

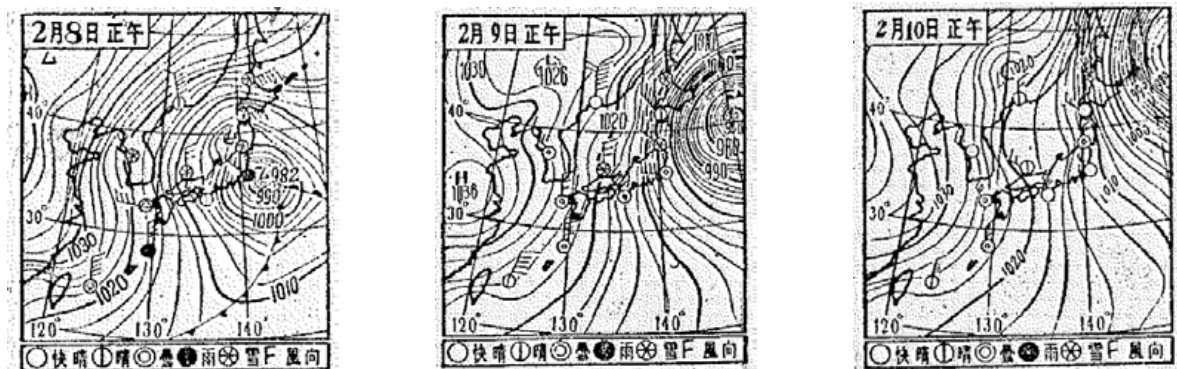
和泉(2014)によれば、1974年2月9日13:00頃～10日9:00頃にも同様に関山トンネルから宮城県側に0.7～1.4 kmの地点で続けて雪崩が発生したという記録がある(表2)。このときの天気図(山形新聞社, 1974)をみると、発達した南岸低気圧が今回とほとんど同じ経路を通過していた(図13)。ただし、このときには最初の雪崩は低気圧が日本列島を通過して冬型になってから発生していた。今回は低気圧の移動速度が小さく通過中に雪崩が発生し始めていること、当時に比べて樹木が確実に成長したこと、および雪崩対策が格段に向上した中で発生したことが大きく異なる。

図13 1974年の関山峠における雪崩多発時の天気図(山形新聞社, 1974)

Fig. 13 Weather charts for the avalanche occurrences on February 8-10, 1974 (Yamagata Newspaper Co. Ltd., 1974).
