平成30年9月北海道胆振東部地震における被災状況と情報支援活動の現地調査、 および調査写真のWeb-GIS登録手法の検討

Damaged Situation Confirmation Survey and Information Support Activities in Hokkaido Iburitobu Earthquake in September 2018

This paper describes the area-wide damage survey conducted by the National Research Institute for Earth Science and Disaster Resilience after the “Hokkaido Iburitobu Earthquake in September 2018”. The author confirmed the damage to Chitose City, Abira Town, Atsuma Town, Mukawa Town, Shin Hidaka Town, Hiratori Town, Hidaka Town, Yubari City, Tomakomai City, Kitahiroshima City, and Sapporo City; the survey was done from September 14 to 19. In addition, disaster volunteer centers, which play a central role in co-help activities, were set up in the affected areas in each location. We provided an estimated seismic intensity distribution for a quick assessment of the damage and a large-format print of aerial photographic data after the disaster, and also surveyed the utilization status. And we also examined the Web-GIS immediate sharing method of the field survey photo.

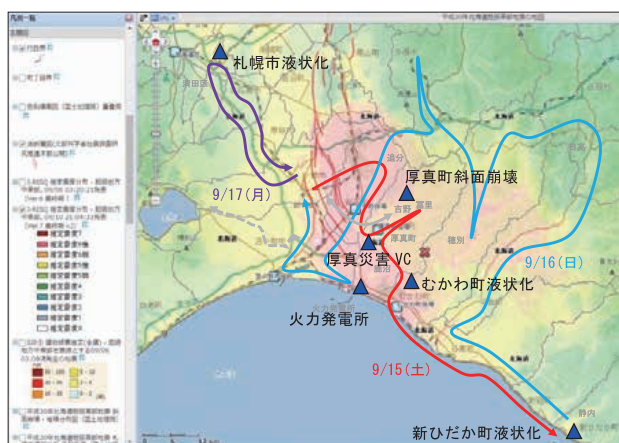
調査班1(水井・藤原・青井)は、9月14日から17日にかけて、地震観測網設備(K-NET, KiK-net)の動作確認と同時に被災状況調査を実施した。調査範囲および移動ルートは、地震観測網設備のある市町を經由した図1の通りである。

図1 被災状況確認調査箇所(▲印)と移動ルート
Fig.1 Damage situation confirmation survey point (▲ mark) and moving route.

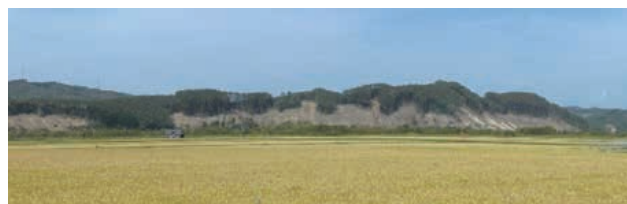
厚真町では、町役場より北東に位置する地域にて斜面災害が多発していた。特に吉野地区では家屋に対する甚大な被害が発生した(図2と図3)。図4と図5は、厚真ダムに通じる県道235号線沿いの斜面災害の状況である。また、厚真町沿岸部に立地して

図2 厚真町吉野地区の斜面崩壊(全景)(撮影日9/15)
Fig.2 Landslide of Atsuma town Yoshino district (panoramic) (shooting date 9/15).

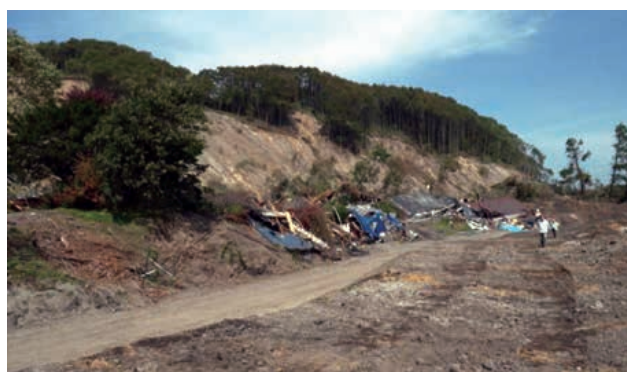
図3 厚真町吉野地区の斜面崩壊(撮影日9/15)
Fig.3 Landslide of Atsuma town Yoshino district (shooting date 9/15).

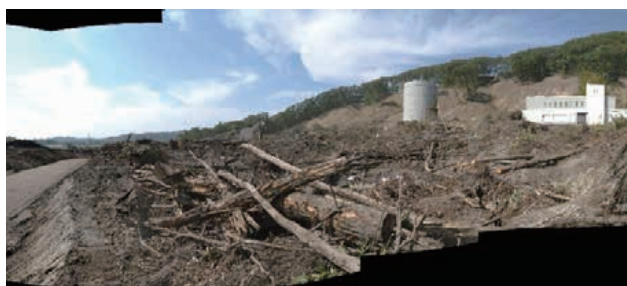
図4 厚真町の豊里浄水場周辺の崩壊現場(撮影日9/15)
Fig.4 Collapse site around Toyosato water purification plant in Atsuma (shooting date 9/15).

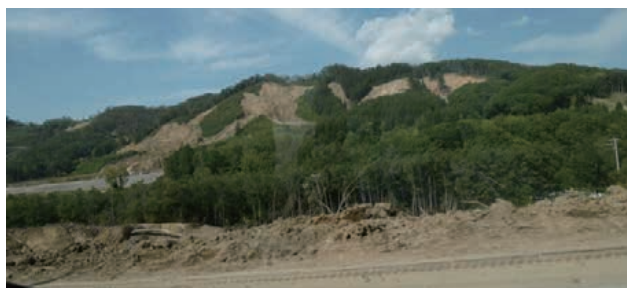
図5 厚真ダム周辺の斜面崩壊(撮影日9/15)
Fig.5 Landslide around Atsuma Dam (shooting date 9/15).

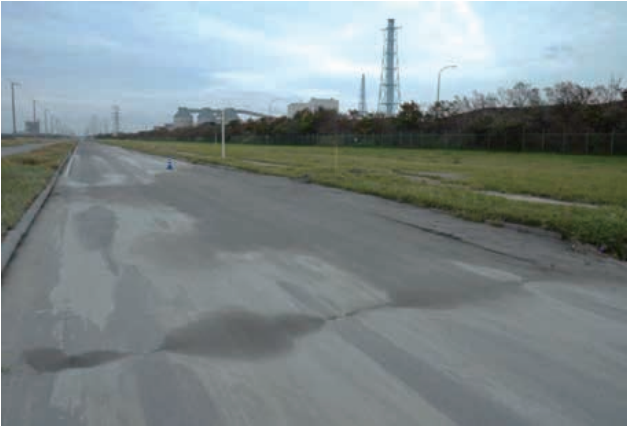
いる苫東厚真火力発電所の埋め立て地では各所に液状化が発生しており、道路上には多くの噴砂が残されていた(図6)。

図6 苫東厚真火力発電所周辺の液状化(撮影日 9/16)
Fig. 6 Liquefaction around Tomatou Atsuma thermal power plant (shooting date 9/16).

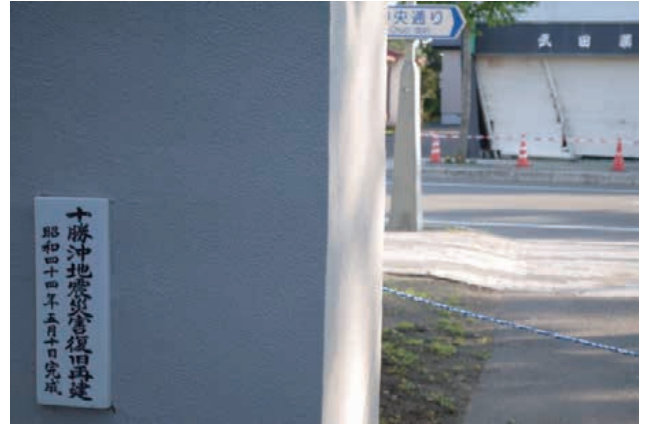
図8 むかわ町松風地区の昭和43年十勝沖地震で再建されていた寺院門柱の記録プレートと傾いた家屋(撮影日 9/15)
Fig. 8 A record plate of the temple reconstructed by the 1968 Tokachi-oki earthquake in Mukawa Matsukaze district (shooting date 9/15).

また今回大きな被害が確認できた箇所は、昭和44年に発生した十勝沖地震でも被害が発生した地域であることが記録されていた(図8)。

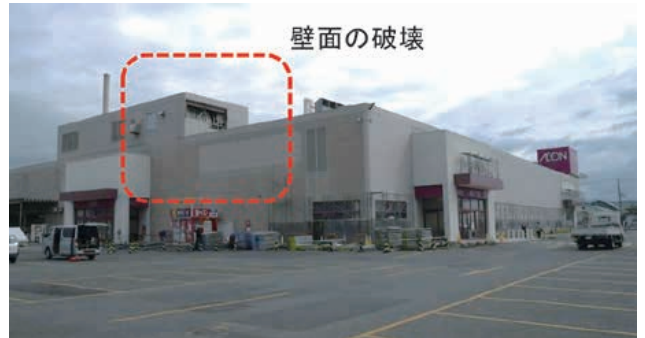
新ひだか町では、大店舗の敷地にて液状化による被害が発生した。店舗建屋も地盤変状によるとみられる外壁等の破損があり(図9)、また駐車場では波状の変位が顕著であった(図10)。

図9 新ひだか町静内の店舗外壁破損(撮影日 9/16)
Fig. 9 Store outer wall damage in Shin Hidaka Shizunai (shooting date 9/16).

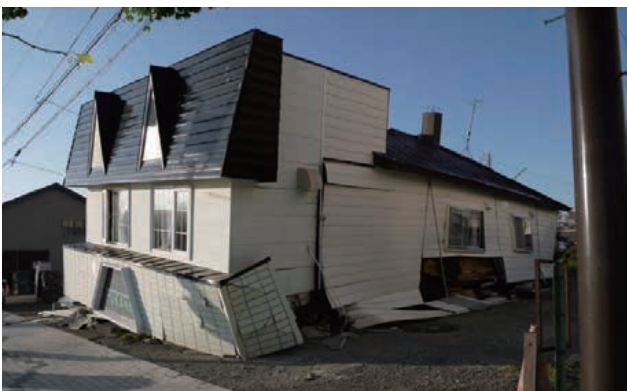
むかわ町では、町の中心地の一部で家屋の倒壊があり、埋め立てにより整地された区画個所における地盤による揺れの違いが顕著にみられた(図7)。

図7 むかわ町松風地区の家屋崩壊(撮影日 9/15)
Fig. 7 House collapse of Mukawa Matsukaze district (shooting date 9/15).

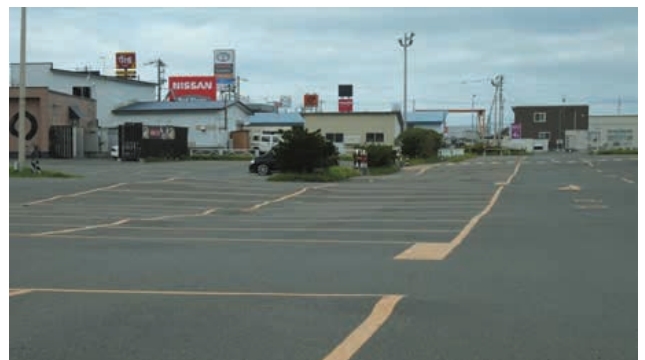
図10 新ひだか町静内の店舗駐車場の液状化(撮影日 9/16)
Fig. 10 Liquefaction of store parking lot in Shin Hidaka Shizunai (shooting date 9/16).

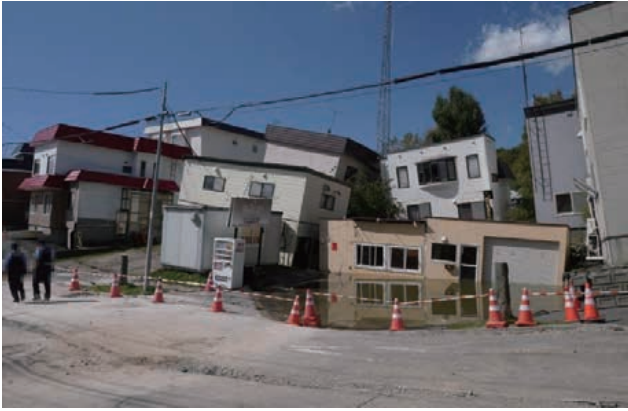
札幌市清田区では、住宅地にて液状化による甚大な被害が発生した(図11)。対策として杭基礎が施工されている建屋もあり、傾斜角度の顕著な違いが確認できた(図12)。

図11 札幌市清田区の液状化(撮影日9/17)
Fig. 11 Liquefaction of Kiyota-ku, Sapporo (shooting date 9/17).

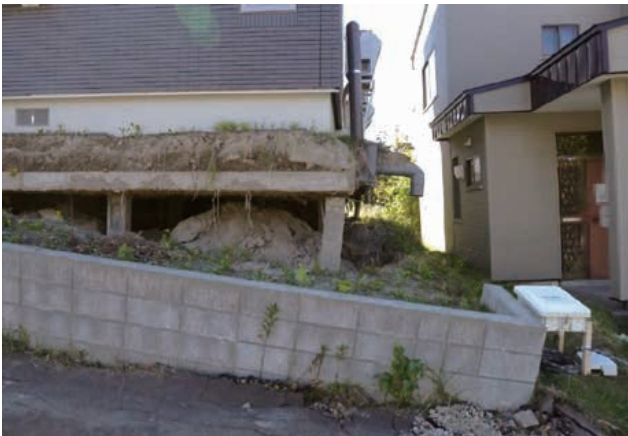
図12 札幌市清田区の液状化(杭基礎)(撮影日9/17)
Fig. 12 Liquefaction of Kiyota-ku, Sapporo (Pile foundation) (shooting date 9/17).

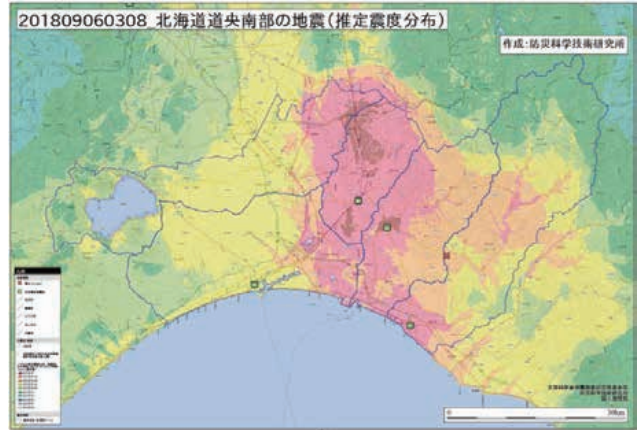
図13 配布した推定震度分布の地図(広域版)
Fig. 13 Map of estimated seismic intensity distributed (wide area version).

苫小牧市、安平町、厚真町、むかわ町の災害ボランティアセンター(以下:災害VC)には、WebGISにて作成しB0版印刷した推定震度分布の地図と、航空写真を配布した(図13)^{3),4)}。

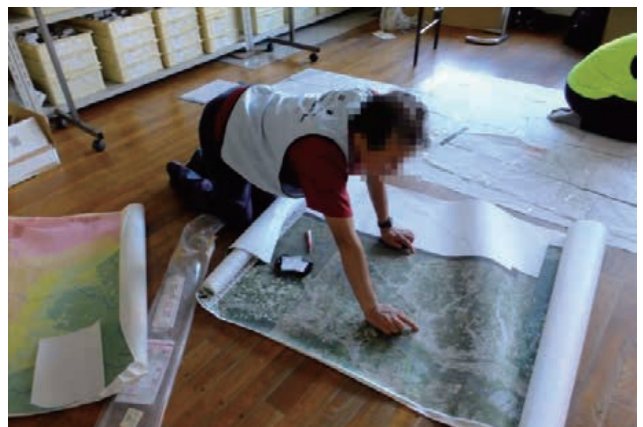
図15 航空写真にて位置を把握 厚真町(撮影日9/14)
Fig. 15 Identify the position by aerial photography (shooting date 9/14).

厚真町災害VCでは町内の状況を把握するために利用された(図14と図15)。

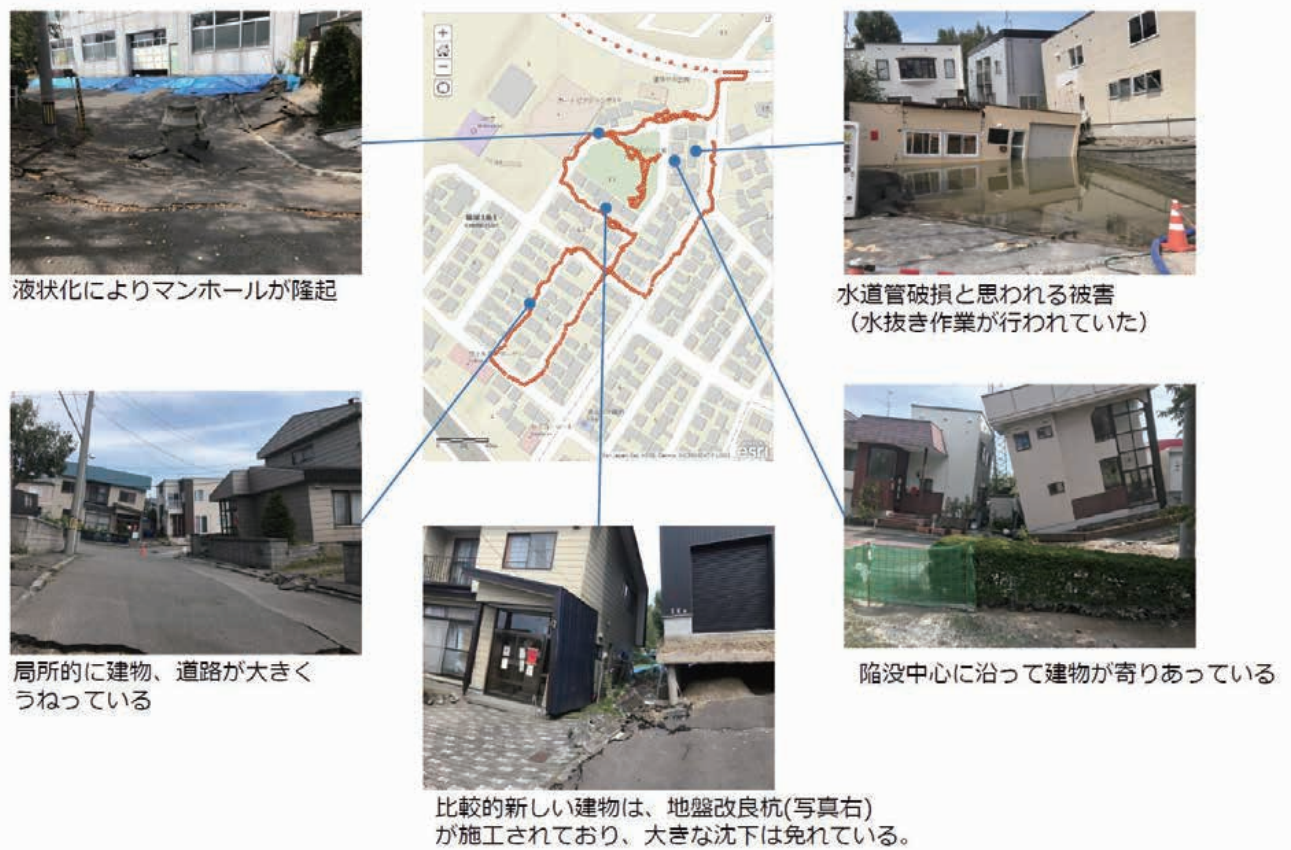
調査班2は, 2018年9月15日10:40~11:15に現地調査を実施した. 国土地理院ホームページ等から事前の情報を得て, 札幌市清田区里塚1条付近の液状化被害が顕著な箇所を実踏調査した. 調査時にはスマートフォンを使用し, 写真撮影とGPSロガーアプリによる調査地点の記録を行った(図16).

図16 調査班2の調査範囲と被害写真(背景地図: ESRI 道路地図)

Fig. 16 Survey route of group 2 and disaster photos (Background: road map, sources: Esri, Esri Japan).

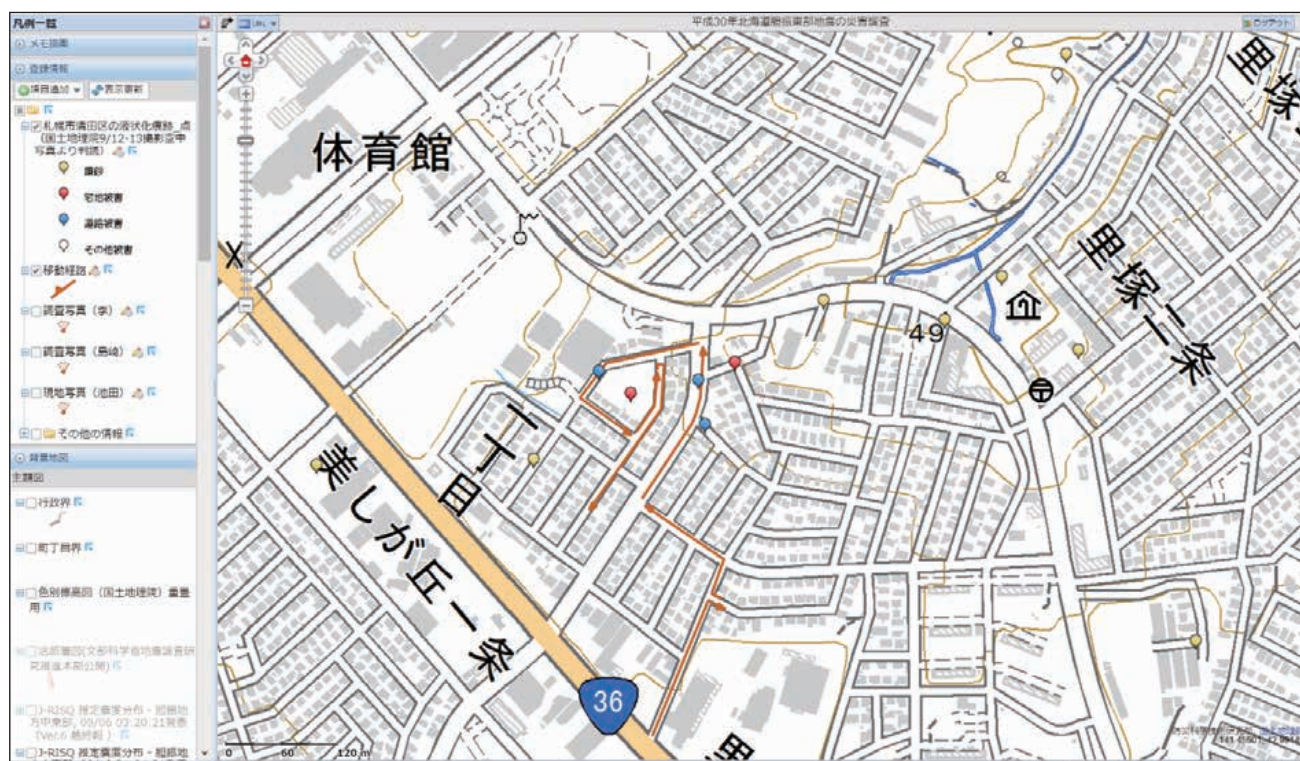
図17 調査班3の移動経路(背景地図：淡色地図，国土地理院)
 Fig. 17 Survey route of group 3 (Background: light map of the Geospatial Information Authority of Japan).

現地調査を実施した。調査範囲および移動経路は、調査班2から事前に得た情報に基づいて、被害甚大エリアとその周辺を調査した(図17)。調査に使用した撮影機材は、スマートフォン(iOS, android)と位置情報取得機能付きのデジタルカメラの3種類である。いずれの撮影機材も、緯度・経度に加えてカメラの撮影方位情報が記録されるものを使用した。また、調査班2と同様に、事前に北海道庁の許可を得て調査を行った。

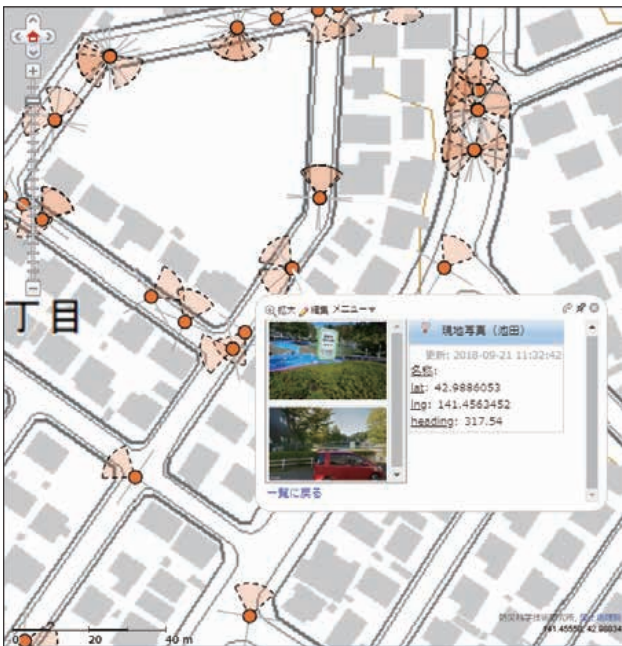
次に、作成したWeb地図の画面を図18に示す。被害箇所を撮影した写真の撮影位置と方位が示されているため、対象物が明確に分かる。使用機材やGNSSの受信環境によって位置情報の精度が異なるが、Google Street View画像によって同じ対象物を確認するためには、数m以内の誤差に収まるものが

望ましい。また、写真が示す被害が道路被害なのか、宅地被害なのか、建物被害なのか、噴砂のみなのかの区別は地図から判別できない。これらの情報を迅速に付加することができるようになれば、調査写真の活用の可能性が更に拡がると考えられる。

図 18 調査写真マップ(背景：国土地理院の淡色地図)
Fig. 18 Survey photos map (Background provided by GSI).

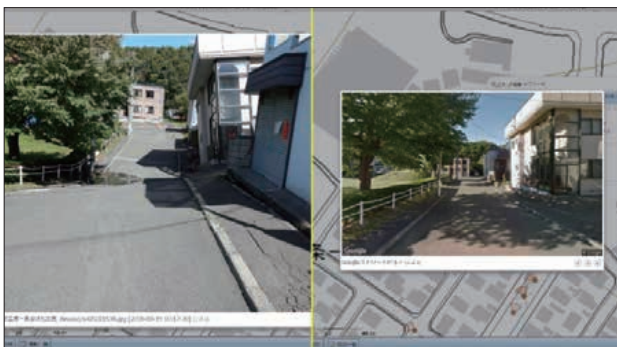
また、ある調査点の調査写真と Google Street View 画像(災害前)との比較画面を図 19 に示す。調査写真(図左)を見て、建物の傾斜から地盤の沈降があった事は分かるが、災害前の画像(図右)と比較することではじめて元は平坦な道路に数メートルに渡る沈降が発生していた事が分かる。

図 19 調査写真と Google Street View 画像(災害前)
Fig. 19 Survey photo and Google Street View (before disaster).
