## 令和元年(2019年)東日本台風による斜面崩壊地の岩石・土層物性： 特に宮城県丸森町周辺のいくつかの事例について

### Rock and Soil Properties for Slope Failures Caused by Typhoon Hagibis on October 2019: Especially Some Cases around Marumori Town, Miyagi Prefecture

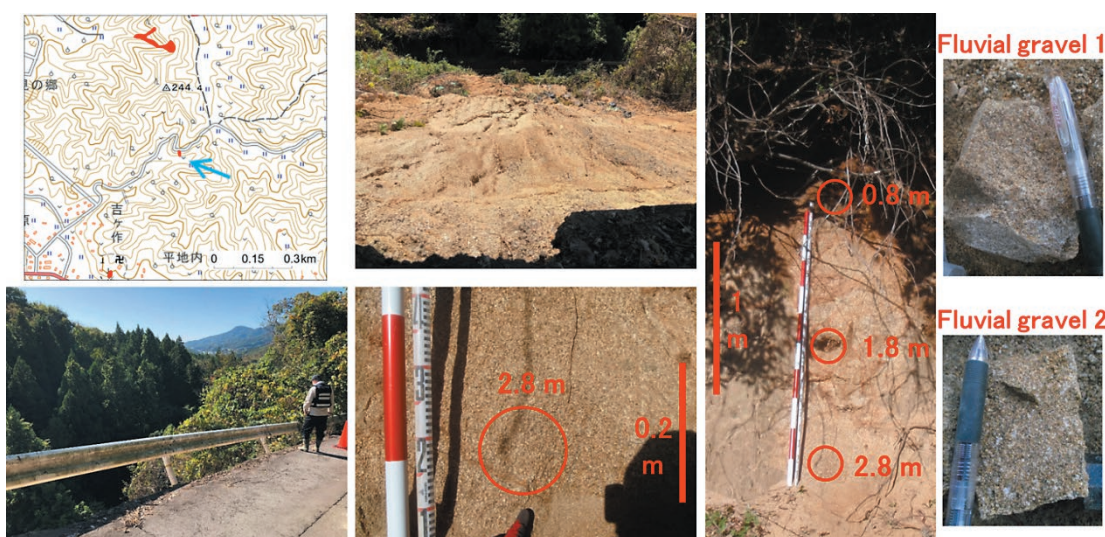
図 4 地点 4 (G<sub>2</sub>a, 花崗閃緑岩) の斜面崩壊の様子. (左上) 斜面位置. 赤色は土砂移動範囲であり, 矢印で示す崩壊を調査した. 背景は国土地理院の標準地図 (等高線間隔 10 m). (左下) 崩壊地の上部. ガードレールを残して薄く崩れていた. (中央上) 崩壊地上側から見た崩壊地の様子. 崩土が下方の林道まで流入した. (中央右) 崩壊地の上部にある切り取り露頭の様子. (中央下) この露頭の深度 2.8 m の様子. 試料は赤丸で採取した. 採取した土層はいずれも原位置風化土である. (右) 基盤岩と思われる河床礫試料.

Fig. 4 Slope failure at point 4 (G<sub>2</sub>a, granodiorite). (Upper left panel) surveyed slope indicated by the blue arrow. Red shading areas are sediment movement regions. Base-map is obtained from standard map of GSI. Contour interval is 10 m. (Lower left panel) view above the failure scar that was slipped thinly, leaving the guardrail. (Upper center panel) panorama view of the failure scar from the scar head. Sediment flowed into the forest road below. (Center right panel) view of a road-cut outcrop above the failure scar. (Bottom center panel) A view at the depth of 2.8 m on the outcrop. (Right panel) sampled fluvial granodiorite gravels. Soil samples were collected at red circles. These are *in-situ* weathered soil.

崩壊形状と土層構造の調査は、花崗閃緑岩斜面(地点1, 2, 4)でのみ実施した(図2, 3, 4)。地点1の崩壊地は2つに分かれておりいずれもやや谷型の斜

面に、地点2と4の崩壊地は平滑斜面にそれぞれ形成されていた。崩壊形状をまとめた表2によると、これら3地点の崩壊地は、勾配が約35～45°、崩壊幅約10～17 m、崩壊長約22～39 m、崩壊厚約1.5 m以下の表層崩壊であった。調査地域には、このような表層崩壊が多数存在していた。

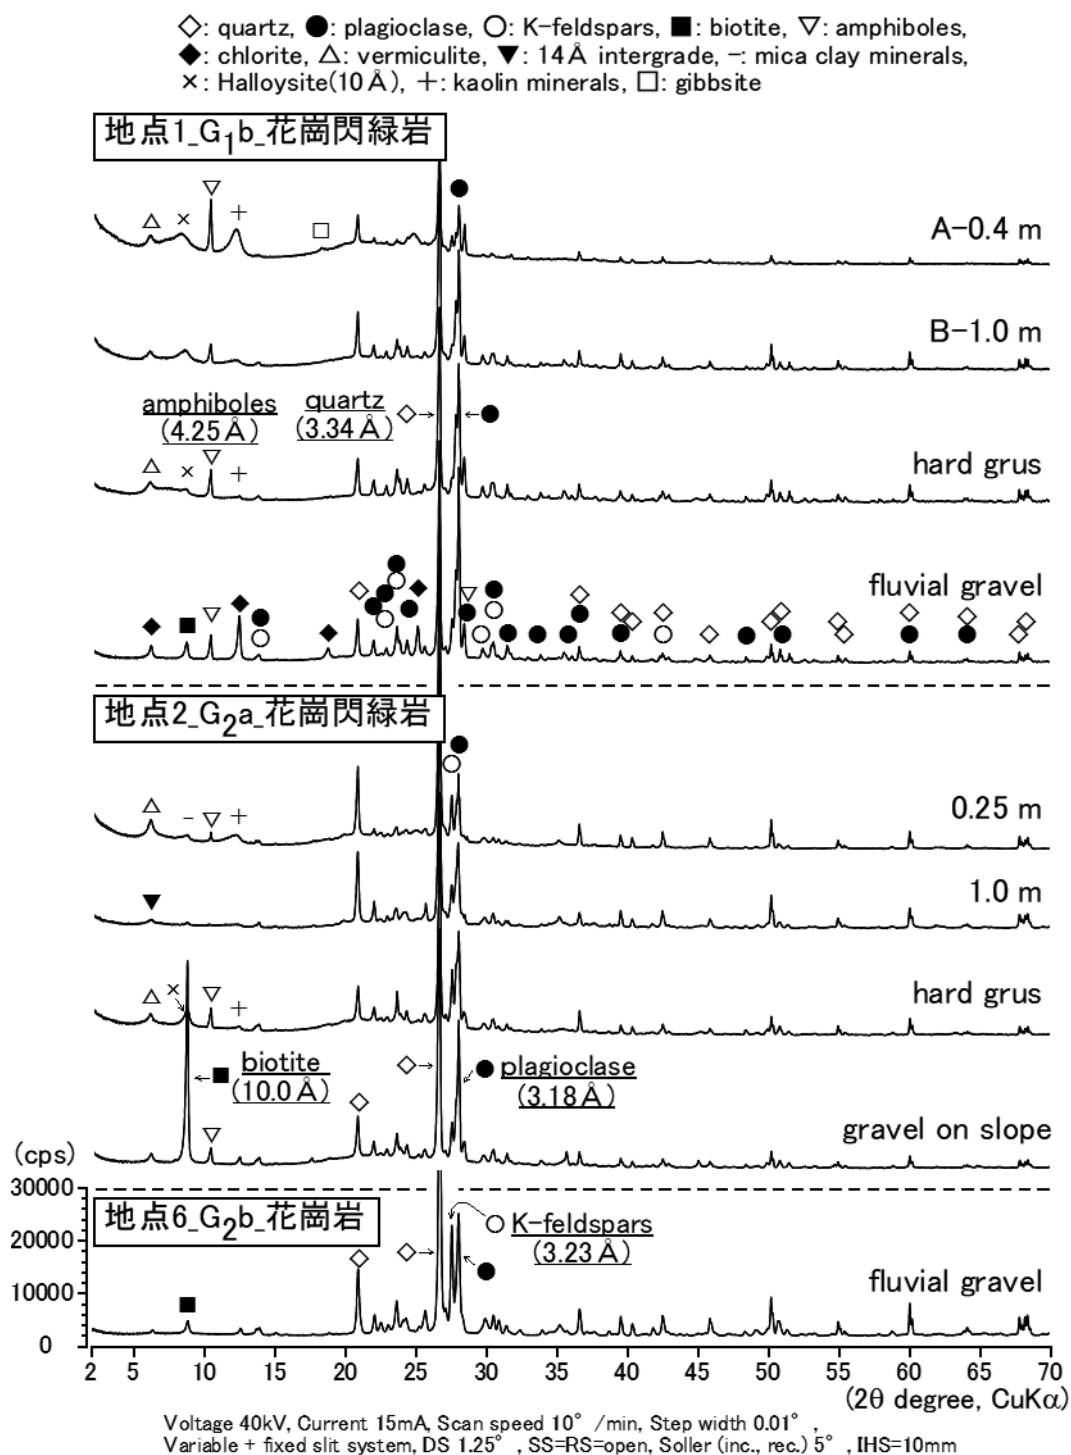
図7 花崗閃緑岩斜面(地点1, 2)と花崗岩(地点6)における岩石・土層のバルク試料のXRDチャート。粘土鉱物については、粘土試料の同定結果を記載した。

Fig. 7 X-ray diffractograms for bulk samples of rock and soil on the granodiorite (points 1 and 2) and granite (point 6) slopes. The mineral-identification results of clay samples were described for clay minerals.

は細～中粒の岩石であった。図7, 8と表4に鉱物組成の結果を示すように、これら岩石の主要鉱物は、石英・斜長石・カリ長石・黒雲母・角閃石・緑泥石であった(表4, 図7)。緑泥石の存在は調査地域の花崗岩類が熱水変質した可能性を示している。また、花崗閃緑岩は花崗岩よりも、斜長石・黒雲母が多く、カリ長石が少ない。角閃石は花崗閃緑岩のみに含まれていた。これらは両岩石の一般的特徴と概ね一致している。

花崗閃緑岩斜面(地点1, 2, 4)の土層に関しては、岩石と同様に石英・斜長石・カリ長石・角閃石が検出されたが、黒雲母と緑泥石はほとんどの土層に存在しなかった(表4, 図7)。これらは、風化により消失したと考えられる。斜長石は、若干ばらつきはあるが、オニマサから表層に近づくほど減少しており、徐々に風化していると考えられる。石英・カリ長石・角閃石は深度による変化は小さかった。一方、粘土試料の分析により同定された土層中の粘土鉱物は、主にパーミキュライト・カオリン鉱物・ハロイサイト(10 Å)であり、その他にスメクタイト・14 Å 中間体・雲母粘土鉱物・ギブサイトが含まれている場合もあった(表4, 図8)。これらは斜長石・黒雲母・緑泥石の風化生成物と考えられる。パーミキュライトとカオリン鉱物は、ほとんどの試料に含まれており、表層に近づくほど増加する傾向があった。ハロイサイトもほとんどの試料に含まれており、深度による変化は概して小さいが、最表層部(地点1のA-0.4 mと地点2の0.25 m, いずれもU層)では減少していた。また、ハロイサイトを欠くか少ない試料には雲母粘土鉱物が含まれていた。ギブサイトは、粘土・シルト分が多い(約26～30%)表層土層(地点1のA-1.0 m, 0.4 m, いずれもU層)に含まれていた。

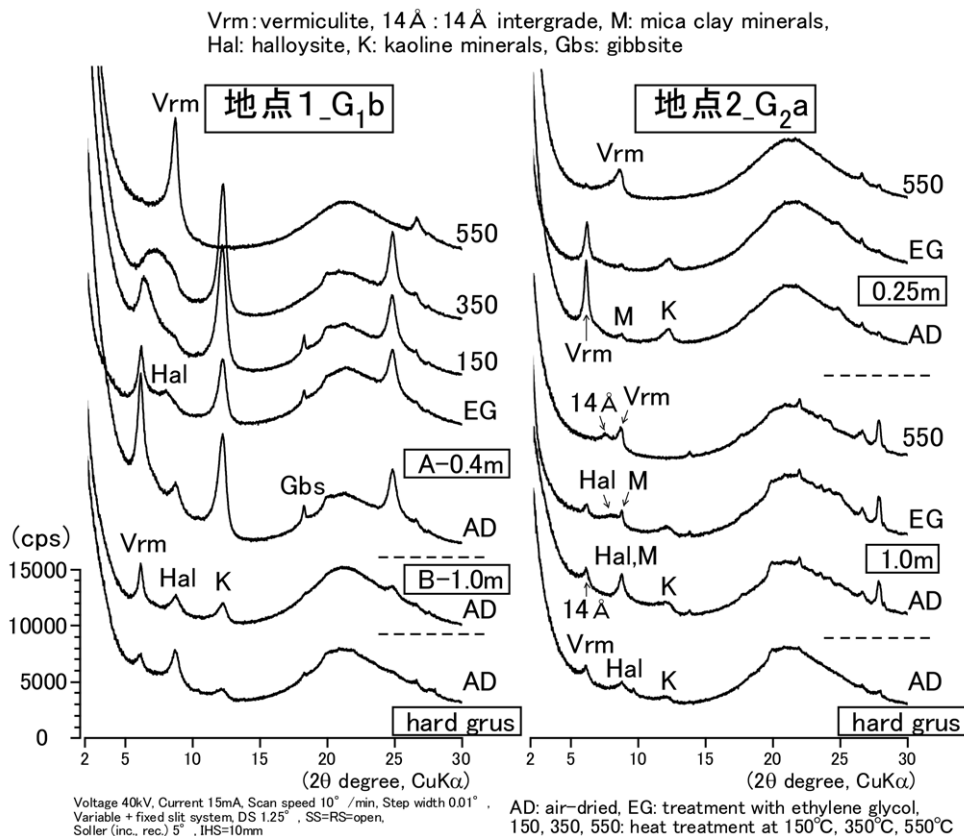
図8 花崗閃緑岩斜面(地点1, 2)における土層とオニマサの粘土試料のXRDチャート  
 Fig. 8 X-ray diffractograms for clay samples of soil and hard grus on the granodiorite slopes (points 1 and 2).

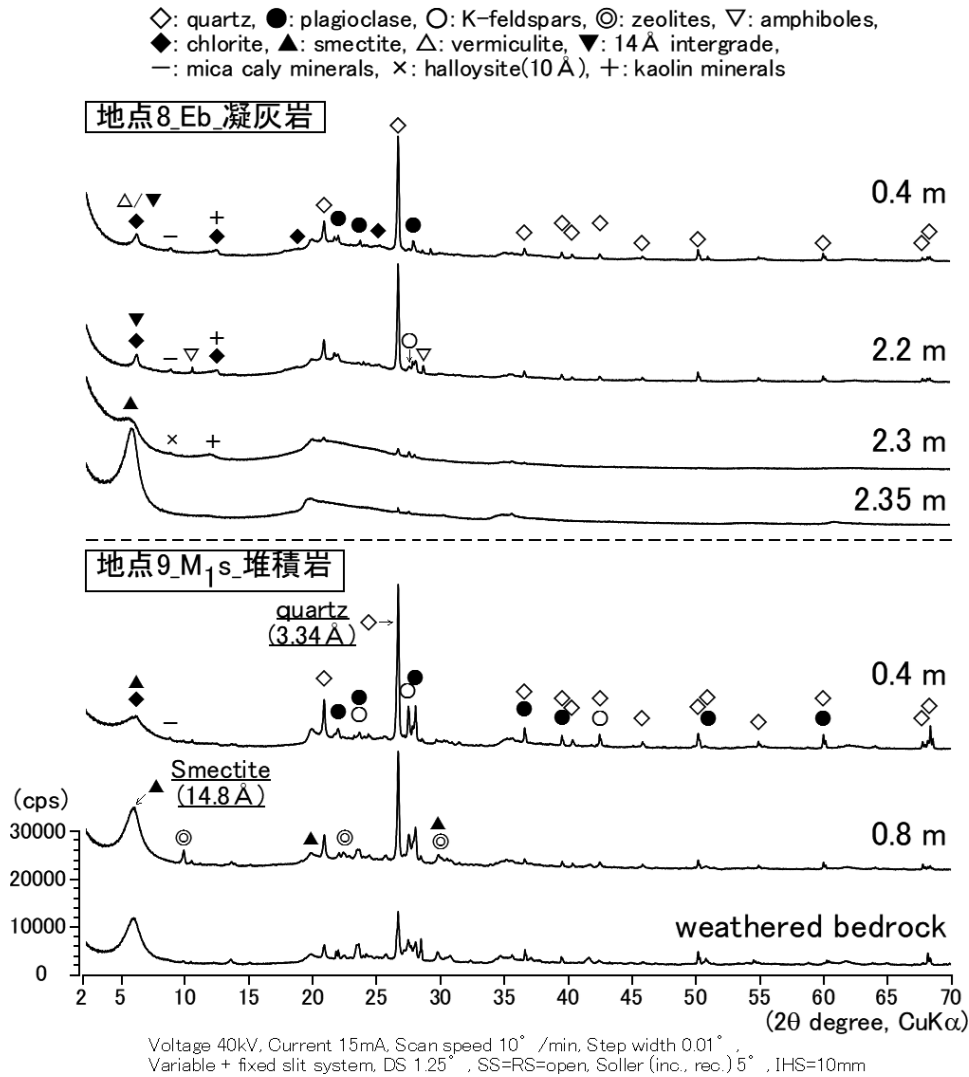
図 11 凝灰岩斜面(地点 8)と堆積岩斜面(地点 9)における岩石・土層のバルク試料の XRD チャート。粘土鉱物については、粘土試料の同定結果を記載した。

Fig. 11 X-ray diffractograms for bulk samples of rock and soil on the tuff (point 8) and sedimentary rock (point 9) slopes. The mineral-identification results of clay samples were described for clay minerals.

図 11, 12 と表 4 に鉱物組成の結果を示す。すべり面の風化岩石(2.3 m, 2.35 m)とそれらより浅部のすべり面土層(2.2 m)・表層土(0.4 m)とは、鉱物組成が異なっていた。すなわち、すべり面の風化岩石には非粘土鉱物がほぼ存在せず、主に膨潤性粘土鉱物であるスメクタイトとハロイサイトが含まれていた(2.3 m)が、それらより浅部のすべり面土層と表層土には石英・斜長石・カリ長石・角閃石がわずかに含まれており、粘土鉱物は非膨潤性(緑泥石, 14 Å 中間体ないしはパーミキュライト, 雲母粘土鉱物)であった。なお、2.35 m 試料の粘土の同定は実施していないが、バルク試料において、15.1 Å (5.83°) を中心とする大きな底面反射が存在すること、スレーキングによる小さな亀裂が存在することから、スメクタイトが含まれている可能性がある。これらの結果から、すべり面土層と表層土は、母岩組織が欠如

し、また深部の風化岩石と鉱物組成が異なることから、異地性の土が多く混ざった運積土であると考えられる。なお、すべり面土層(2.2 m)と表層土(0.4 m)の 7 Å (12.4°) の底面反射は、塩酸処理による分析を実施していないため、緑泥石だけの反射か、または緑泥石とカオリン鉱物が混在した反射かのどちらであるか確認はできなかった。

図 11、12 と表 4 に鉱物組成の結果を示す。非粘土鉱物に関しては、表層土(0.4 m)・すべり面土層(0.8 m)・風化岩(weathered bedrock)の全てに、石英・カリ長石・斜長石が少量含まれており一部に沸石がわずかに存在していた。構成鉱物の類似性は、すべり面土層や表層土が泥質岩の風化物であることを示している。表層土とすべり面土層の主要な粘土鉱物はスメクタイトであり、その他に緑泥石・雲母粘土鉱物・カオリン鉱物が含まれていた。なお、風化岩の粘土の同定は実施していないが、バルク試料において、0.8 m 試料と同様に 14.8 Å を中心とする大き

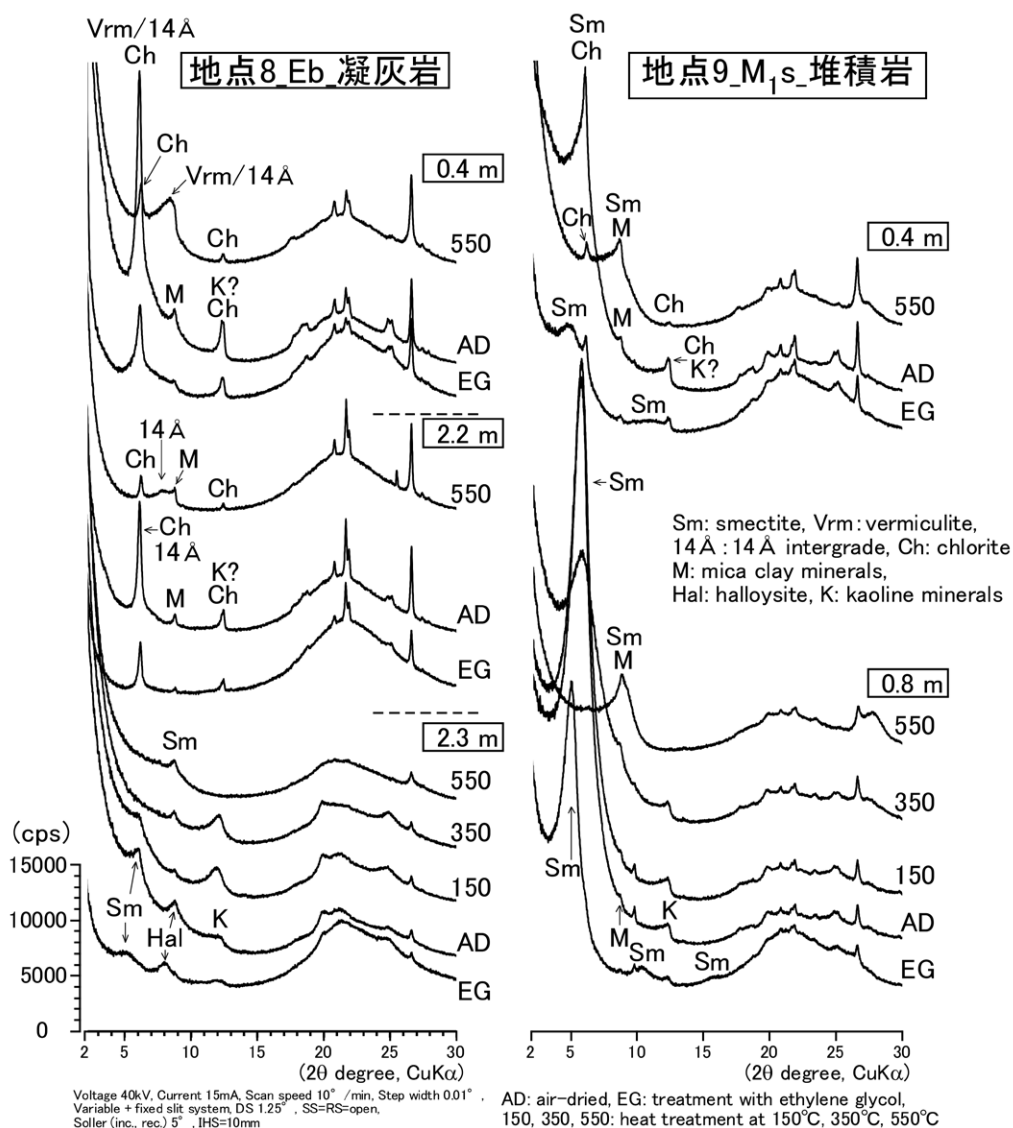
図 12 凝灰岩斜面(地点 8)と堆積岩斜面(地点 9)における岩石と土層の粘土試料の XRD チャート  
 Fig. 12 X-ray diffractograms for clay samples of rock and soil on the tuff (point 8) and sedimentary rock (point 9) slopes.

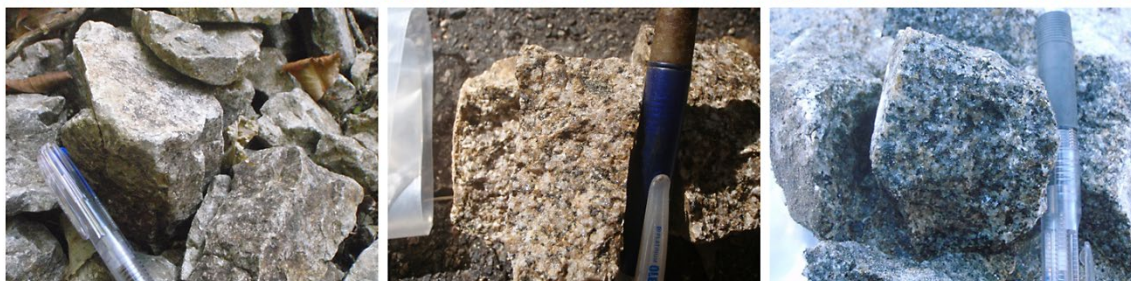
### Hd, gravel by sediment flow $g_1$ , gravel by sediment flow $g_2$ , gravel by sediment flow

図 14 (左)重茂半島の地点 45 (N39.4830°, E142.0036°) で採取したデイサイト溶結凝灰岩 (Hd) の礫試料。(中)重茂半島の地点 52 (N39.5104°, E142.0246°) で採取した花崗閃緑岩 ( $g_1$ ) の礫試料。(右)普代村の地点 20 (N39.9911°, E141.8778°) で採取した花崗閃緑岩 ( $g_2$ ) の礫試料。

Fig. 14 (Left panel) sampled dacite welded tuff (Hd) gravel at point 45 (N39.4830°, E142.0036°) in the Omoe Peninsula. (Center panel) sampled granodiorite ( $g_1$ ) gravel at point 52 (N39.5104°, E142.0246°) in the Omoe Peninsula. (Right panel) Granodiorite ( $g_2$ ) sampled gravel at point 20 (N39.9911°, E141.8778°) in Fudai Village.

重茂半島では溶結凝灰岩(Hd)と花崗閃緑岩(g<sub>1</sub>)、普代村では花崗閃緑岩(g<sub>2</sub>)の各分布域において、斜面崩壊地付近で採取した各1個の岩石(gravel by sediment flow)を採取した(図14)。Hdは微粒、g<sub>1</sub>は中～粗粒、g<sub>2</sub>は中粒の岩石であり、それぞれの鉱物組成を測定した。その結果、重茂半島と普代村の花崗閃緑岩(g<sub>1</sub>, g<sub>2</sub>)は、丸森町付近の花崗閃緑岩(G<sub>1</sub>b, G<sub>2</sub>a)と同様に、石英・斜長石・カリ長石・黒雲母・角閃石・緑泥石が含まれていた(表4)。それぞれの存在量も丸森の花崗閃緑岩と概ね類似している。これらの岩石が中～粗粒であり、G<sub>2</sub>aを除くと同じ北上花崗岩類であること考慮すると、重茂・普代でも丸森と類似した風化土層が形成されている可能性がある。

一方、重茂半島の溶結凝灰岩(Hd)からは、石英・斜長石・カリ長石が同定された(表4)。花崗閃緑岩と比較すると、黒雲母を欠く細粒の岩石であることから、風化による土層形成は不活発であると考えら
