令和元年 8 月の前線に伴う大雨災害に対する佐賀県の過去の災害情報の調査と収集

Research and Collection of Past Disaster Materials for Saga Prefecture, Up to the Heavy Rain Event of August 2019

Hinako SUZUKI, Shinya MIURA, and Yuichiro USUDA

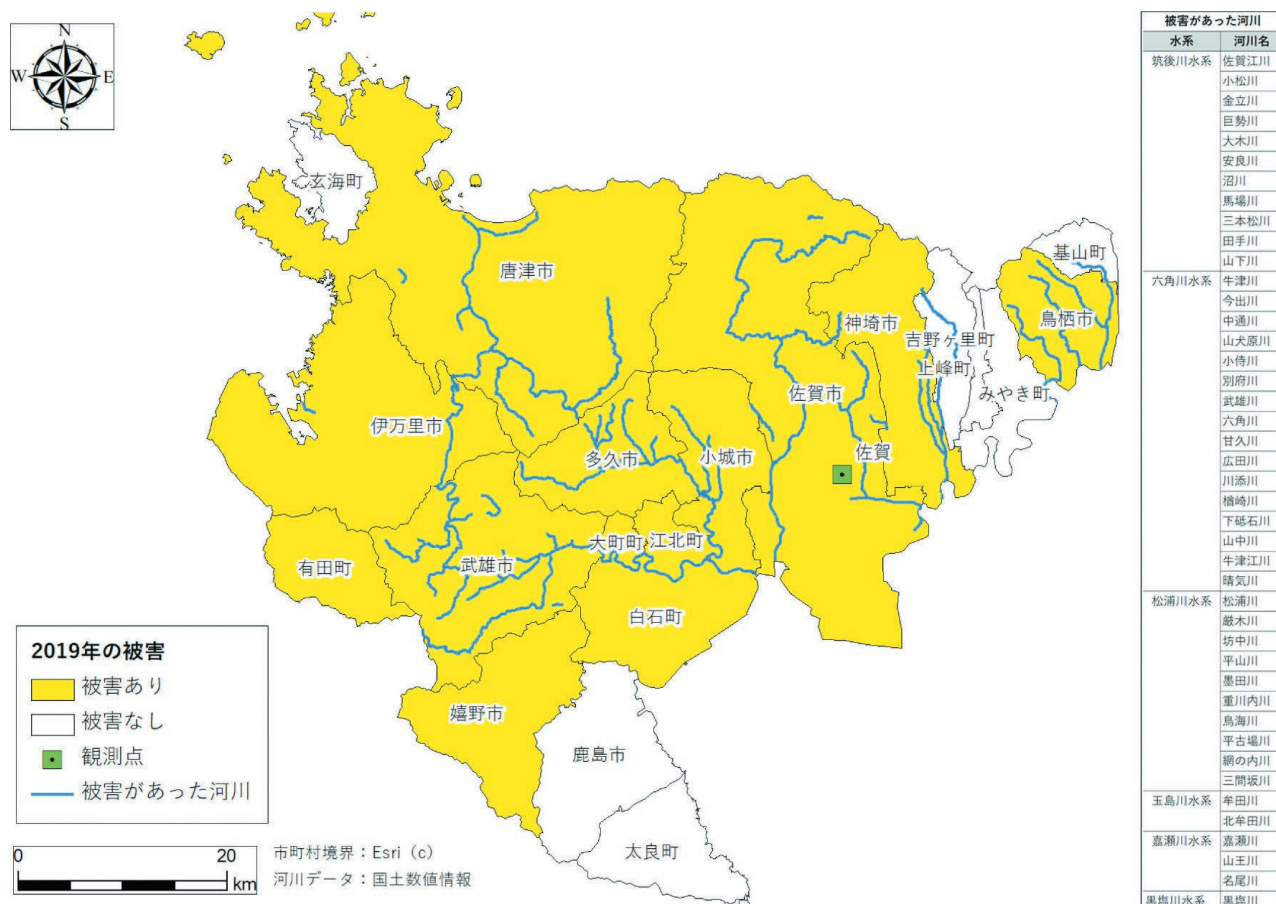
図2 令和元年8月の前線に伴う大雨の佐賀県内の被災自治体

Fig. 2 Local government areas in Saga Prefecture affected by the heavy rain event of August 2019.

佐賀地方気象台(佐賀県佐賀市)の8月26日から29日までの4日間の期間降水量が484.5 mm, 8月28日には, 時間最大降水量110.0 mm, 最大日降水量が390.0 mmを記録した(図1)。この雨の影響で, 佐賀県武雄市を中心に浸水被害が発生し, 佐賀県(2020)によれば, 2020年9月11日時点の佐賀県内の被害は, 死者3名, 全壊87棟, 床上浸水773棟, 床下浸水4,310棟であった(表1)。主な被災地域は武雄市, 大町町, 佐賀市, 小城市などの有明海沿岸の自治体であった(図2)。河川被害は六角川水系, 松浦川水系, 筑後川水系などで生じた。国土地理院(2019)の浸水推定図によれば, 武雄川と六角川の合流点付近を中心に浸水し, 武雄市喜多方町, 大町町福母では六角川左岸で3 m程度の浸水を生じた。小城市小城町の牛津川左岸では, 3 m程度の浸水が発生した。六角川の浸水による影響で, 大町町では, 周囲が浸水したため病院が孤立し, 鉄工所より危険物流出事故が発生した。玄界灘に面する伊万里市の鉄工所においても油流出事故が発生した(内閣府, 2019)。

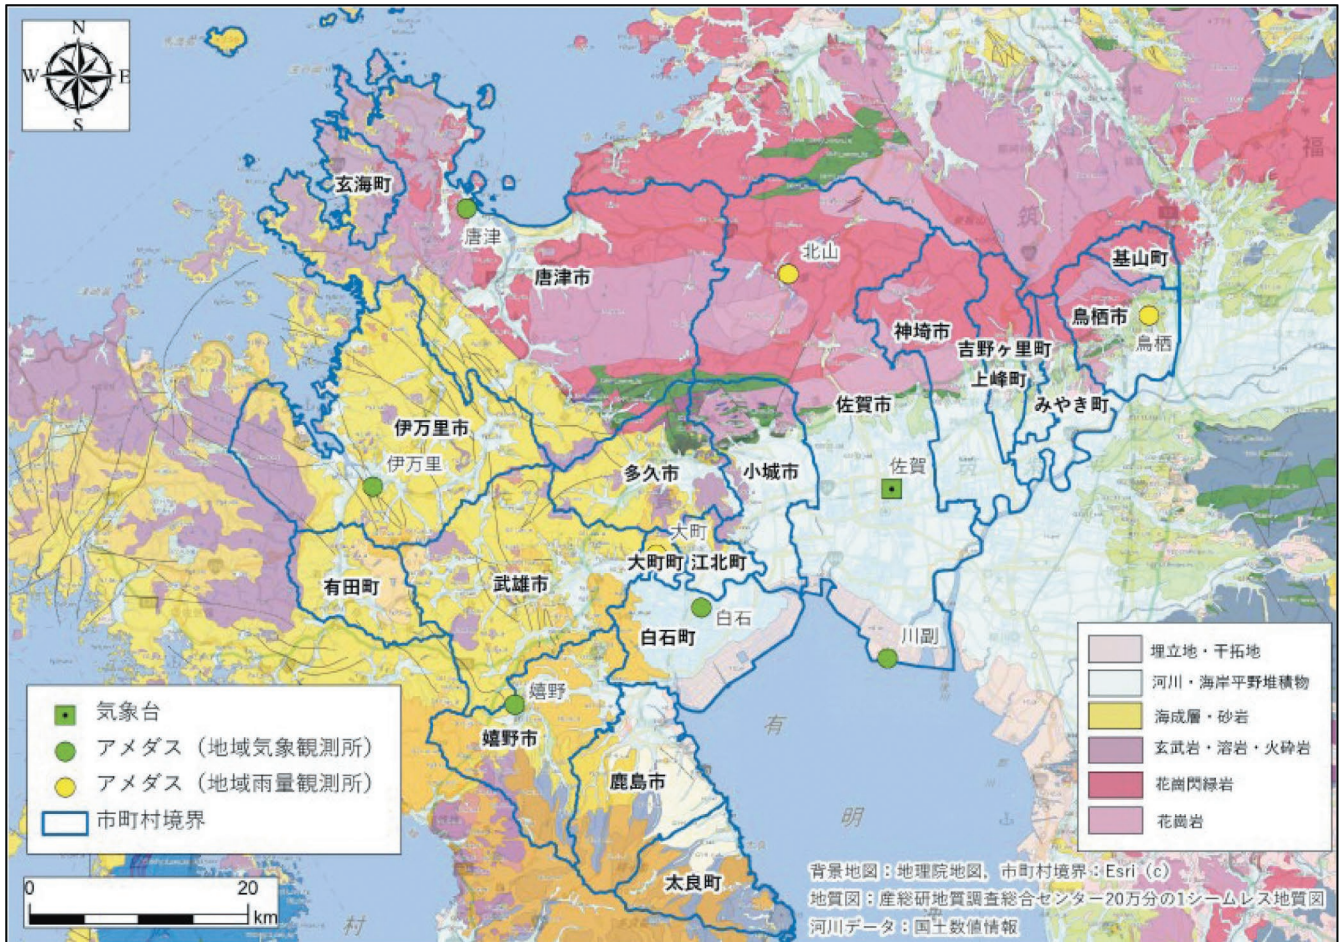
図4 佐賀県の地質
Fig. 4 Geology of Saga Prefecture.

の地形と気象観測は図3に, 地質は図4に示した。県北部は中生代花崗岩類で標高約1,000 m程度の山地が連なる。玄界灘に面する東松浦半島は新第三紀中新世の玄武岩で構成され, 標高200 m程度の丘陵地帯である。伊万里湾を囲む海岸線はリアス式海岸で入り組んだ地形となっている。県西南部は主に古第三紀から第四紀の砂層, 砂泥互層などの堆積岩類, 一部に玄武岩などの火成岩類からなり, 黒髪山(標高516 m)など一部の山を除き標高100 m前後の丘陵地帯である。県南部の多良岳の一带は, 第四紀更新世の安山岩, 玄武岩からなる火山地質である。県東南部は佐賀平野で, 南側が有明海に面しており, 筑後川, 嘉瀬川, 六角川等が流入する低平な沖積平野である。干潟の発達に伴う自然陸化や干拓等によって造陸化された低平地で, 自然排水が困難な地域である。有明海の潮汐の影響を受けるとともに, 粘土層の軟弱な地盤と地下水の汲み上げにより広域的な地盤沈下が進行しているため, 慢性的な浸水被害が生じている。佐賀県内の河川は, 筑後川, 嘉瀬川, 六角川などの有明海の干満差の影響を受ける河川, 塩田川, 鹿島川などの多良岳山系等から直接有明海へ注ぐ急流河川, 松浦川などの玄界灘等へ流れる日本の平均的性格を有する河川に大別される。

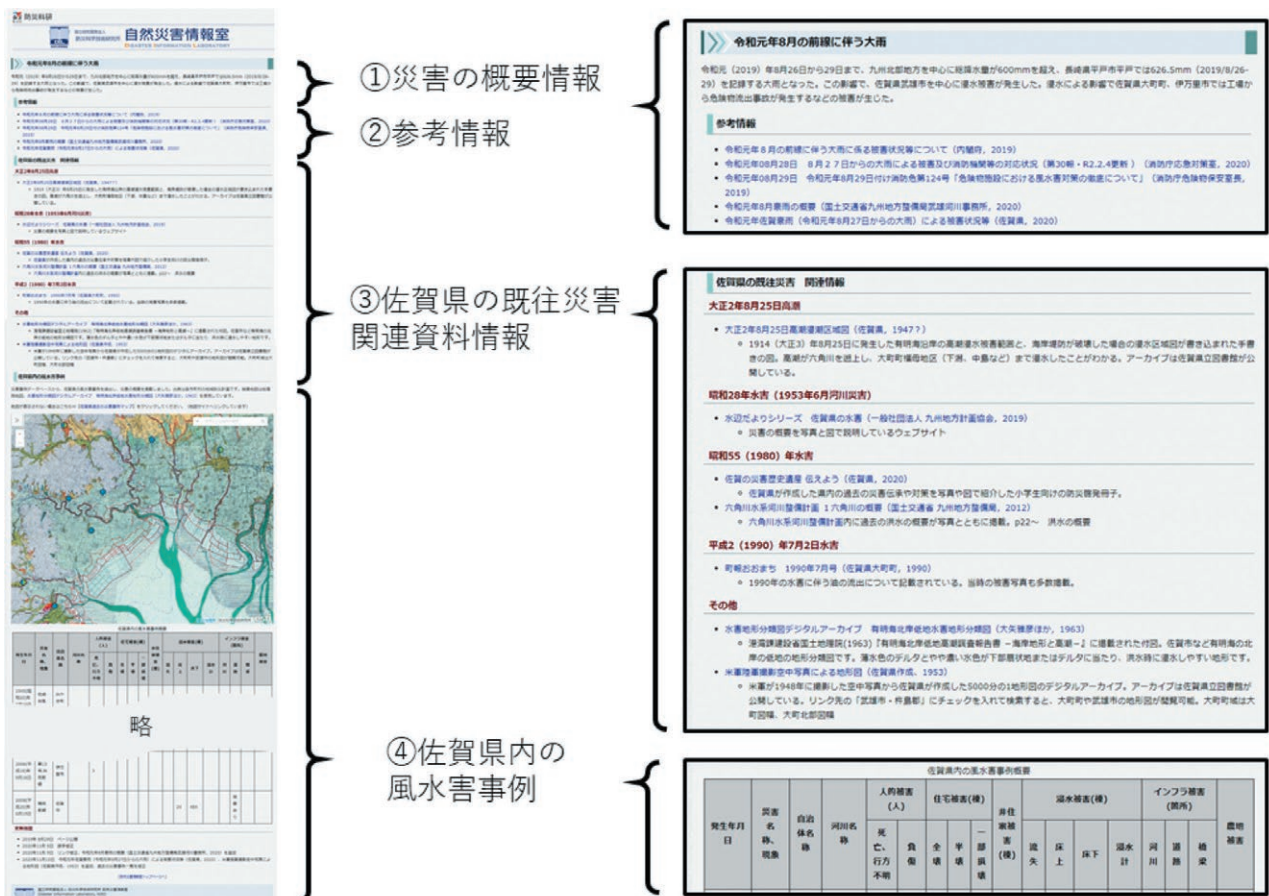
図12 令和元年8月の前線に伴う大雨の情報ページの構成

Fig. 12 Structure of the content of the information transmission site for heavy rain due to the heavy rain event of August 2019.

令和元年8月の前線に伴う大雨の類似の災害資料, 災害事例の情報ページを2019年8月29日に防災科学技術研究所自然災害情報室のウェブページにて公開した。ページ構成は次のとおりである。①災害の概要情報: 令和元年8月の前線に伴う大雨の気象現象, 被害の概要情報, ②参考情報: 令和元年8月の前線に伴う大雨の内閣府, 総務省, 佐賀県の被害報, ③佐賀県の既往災害関連情報: 過去の災害資料(昭和28年水害, 昭和55年水害, 平成2年7月2日水害, その他), ④佐賀県内の風水害事例: 既往災害があった自治体の地図と履歴一覧(図12)。
