令和 2 年(2020 年)7 月豪雨による岐阜県高山市・下呂市のいくつかの 斜面崩壊地の岩石・土層物性と斜面変動分布との関係

Relationship between Distribution of Slope Movements and Rock and Soil Properties for Some Slope Failures Caused by Heavy Rainfall on July 2020 in Takayama and Gero Cities, Gifu Prefecture

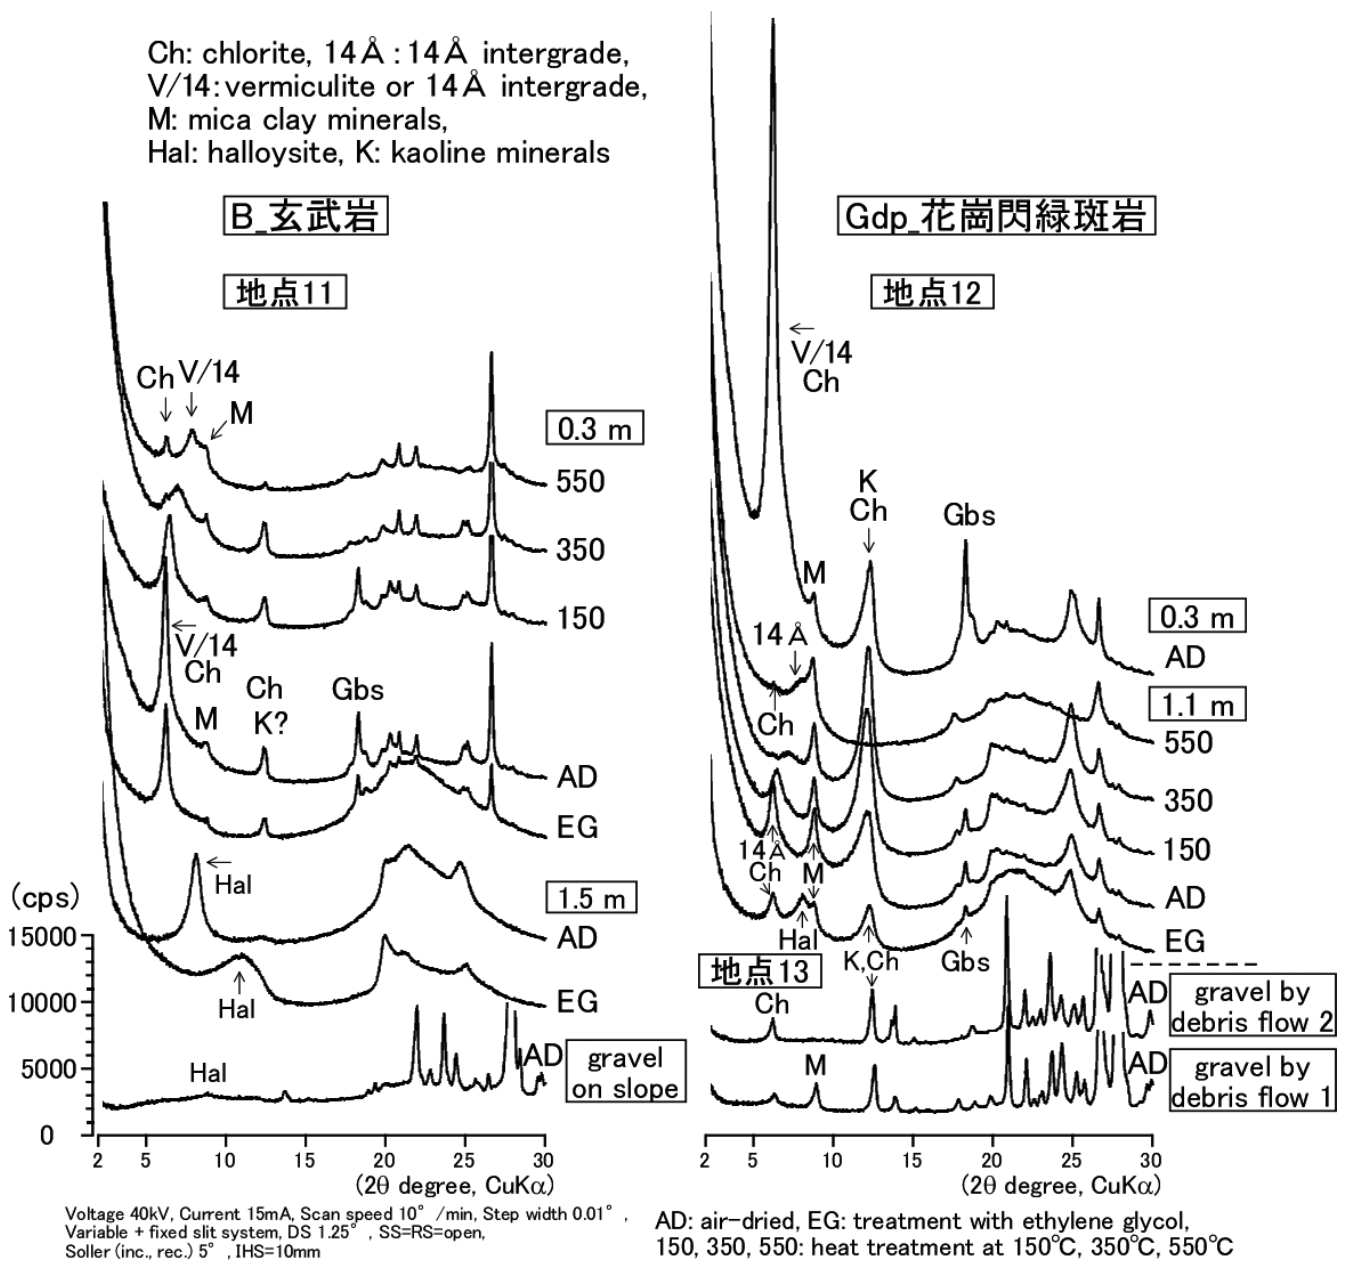
図7 玄武岩(地点11)と花崗閃緑斑岩(地点12, 13)における岩石・土層の粘土鉱物のXRDチャート.
Fig. 7 X-ray diffractograms for clay minerals of rock and soil for the basalt (B, Point 11) and granodiorite porphyry (Gdp, Points 12, 13).

図 6 上、図 7 左と表 5 に鉱物組成の測定結果を示す。風化礫の主要な鉱物はこの地域の玄武岩の構成鉱物である斜長石・輝石・かんらん石であり、石英とハロイサイトをわずかに含んでいた。一方、すべり面には非粘土鉱物がほとんど存在しておらず、主

図6下, 図7右と表5に鉱物組成の測定結果を示す。風化礫・すべり面土層・表層土の主要な非粘土鉱物は斜長石・カリ長石・石英である。斜長石は表層に向かって大きく減少し, カリ長石はやや減少した。粘土鉱物に関しては, 風化岩には雲母粘土鉱物・カオリン鉱物・緑泥石が存在し, 土層にはこれらに加えて, 14 Å 中間体またはパーミキュライト・ギブサイト・ハロイサイトが形成されていた。カオリン鉱物は岩石より土層の方が増加していた。ハロイサイトはすべり面土層で検出されたが少量である。これらの粘土鉱物の多くは, 斜長石とカリ長石の風化生成物と考えられる。なお, 山田・小林(1988)はこの地域の花崗閃緑斑岩(オコズリ谷岩体)には斜長石・カリ長石・石英だけでなく緑泥石化した角閃石や黒雲母が含まれていると指摘していることから, 緑泥石はこれらを起源とすると考えられる。

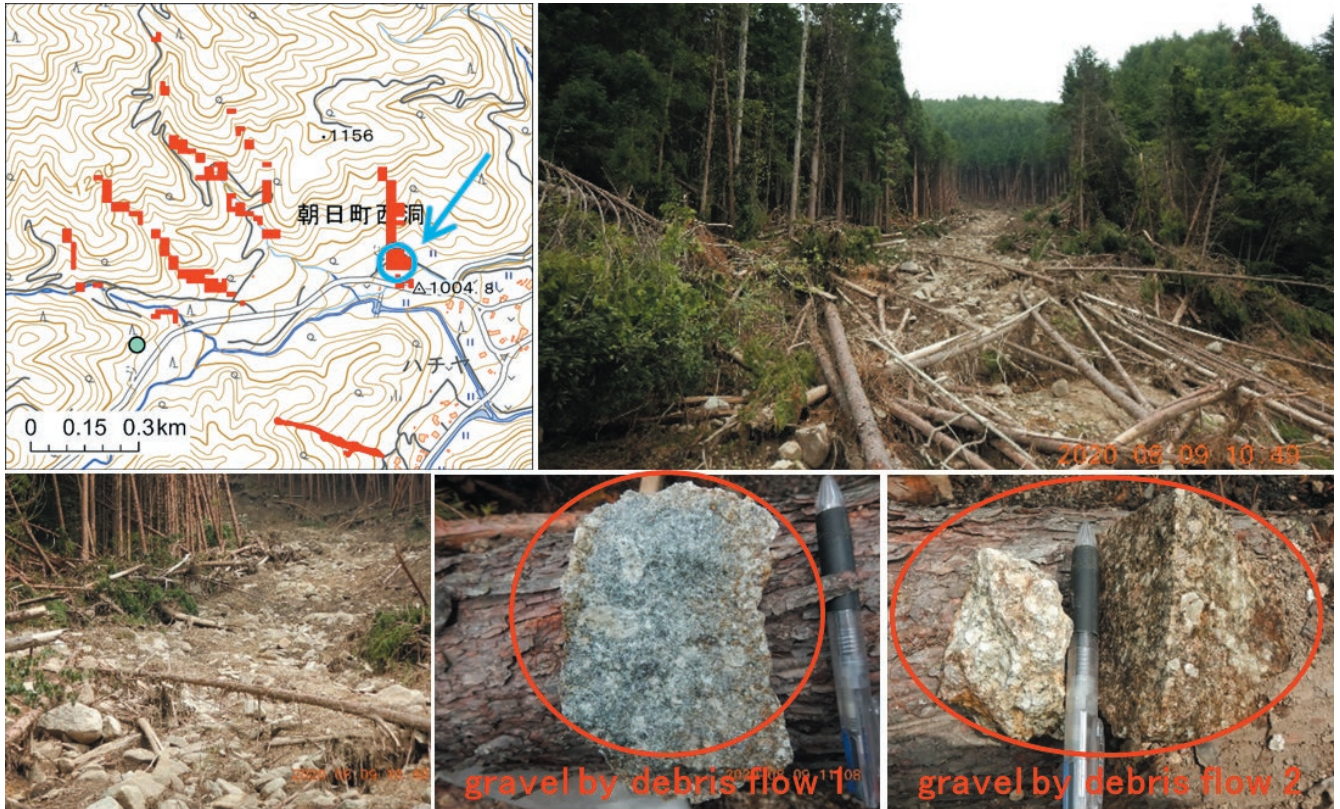
図9 地点13 (Gdp, 花崗閃緑斑岩)の岩石採取の様子。(左上)土石流堆積物の位置。赤色が斜面変動範囲で水色が土砂流出箇所。最南端の斜面移動範囲は現地調査を元に加筆。背景は国土地理院の標準地図(25,000分の1地形図, 等高線間隔は10m)。(右上)礫採取地点から見た流域内の様子。(左下)土石流堆積物。礫と土砂が平坦面を形成している。(右下)基盤岩と思われるやや風化した土石流堆積物中の礫。(右下)基盤岩と思われる中風化した土石流堆積物中の礫。赤丸で試料を採取した。

谷底まで約 120 m 流下した(図 8). 花崗閃緑斑岩の地域では斜面崩壊だけでなく土石流も目立っており, 例えば地点 13 とその付近には複数存在している(図 9 左上).

下した。この地質では土石流が複数発生しており, 図9左上を見ると多くが斜面上部から土砂移動が始まっていることから, 斜面崩壊が流動化したと考えられる。土層はマサ土であり, 斜長石とカリ長石などの風化により, 非膨潤性粘土鉱物である14 Å 中間体またはパーミキュライト・カオリン鉱物・ギブサイトなどが生成されたと考えられる。すべり面土層は, 粘土・シルト画分が少ないマサ土であるため, 透水性が大きくてせん断強度定数(特にc)が小さいと考えられる。すなわち, 崩壊・流動化しやすい土質であると考えられ, そのため斜面勾配がやや小さな斜面でも崩壊が発生したと推察される。また, すべり面の直下は比較的硬質で難透水性の地盤であると考えられることから, すべり面より深部への降雨浸透を妨げることで崩壊を促したと考えられる。

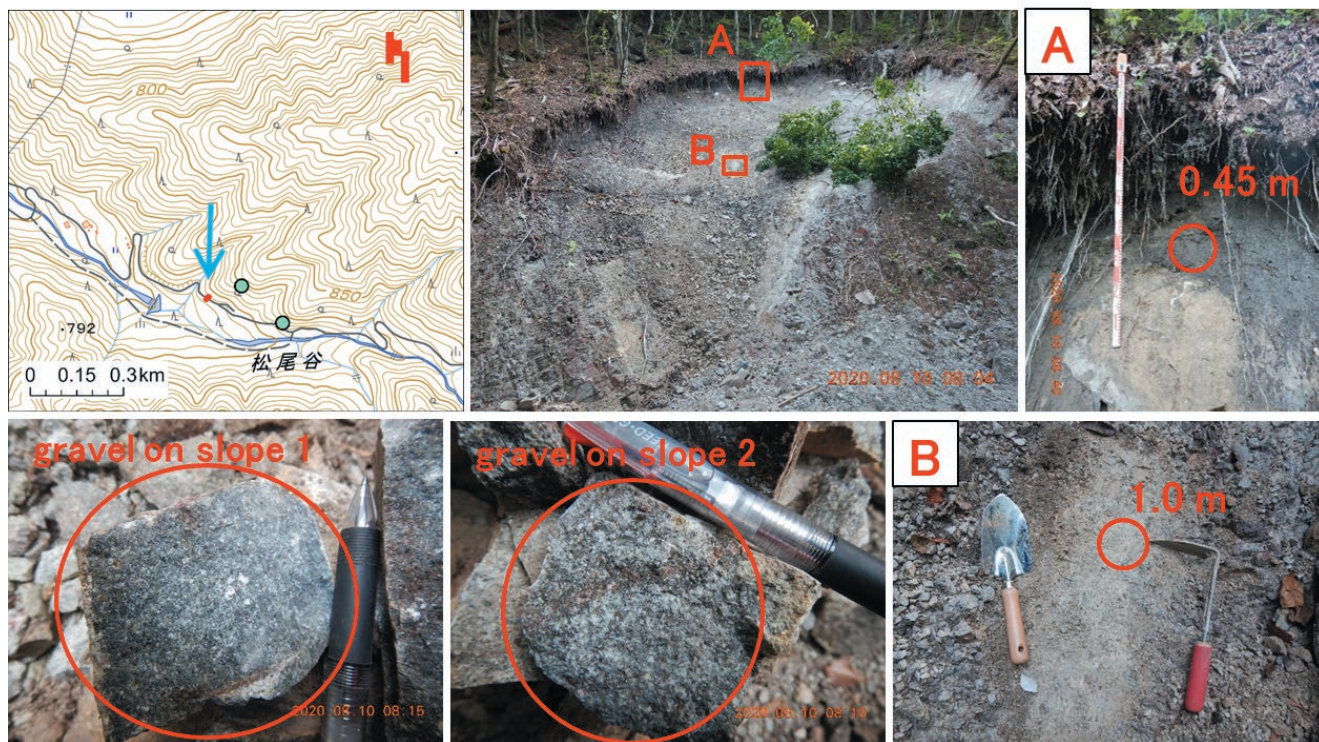
図 10 地点 14 (II₄, 流紋デイサイト溶結凝灰岩) の斜面崩壊の様子。(左上) 斜面位置。赤色が斜面変動範囲で水色が土砂流出箇所。調査した崩壊地の斜面移動範囲は現地調査を元に加筆。背景は国土地理院の標準地図 (25,000 分の 1 地形図, 等高線間隔は 10 m)。(中央上) 崩壊地全景。(中央左下の 2 枚) 基盤岩と思われるやや風化した転石。(右上, A) 表層土層。(右下, B) すべり面の土層。表層土層 (0.45 m) は運積土, すべり面の土層 (1.0 m) は原位置風化土と思われる。赤丸で試料を採取した。

地点14の崩壊地で土層・岩石の採取と各種計測を実施した(図10)。崩壊地はやや凹形の斜面に形成されており, 斜面勾配が約39°, 崩壊幅は約12 m, 崩壊長は約16 m, 崩壊厚約1 mの表層崩壊であった(表3)。周辺には, このような急勾配斜面での崩壊が散在していた。

表 5)。これらはマサ土であり、すべり面土層は基盤岩の組織が残っていることから原位置風化土、表層土は組織が残っていないことから運積土とそれぞれ判断した。すべり面の一部には風化岩盤が露出しており、すべり面の直下は比較的硬質で難透水性の地盤であると考えられる。岩石試料は、基盤岩と思われる崩土中の風化礫 (gravel on slope 1, 2) を採取した。これらは最大径約 2 mm の斑晶と石基からなる細粒岩石である。

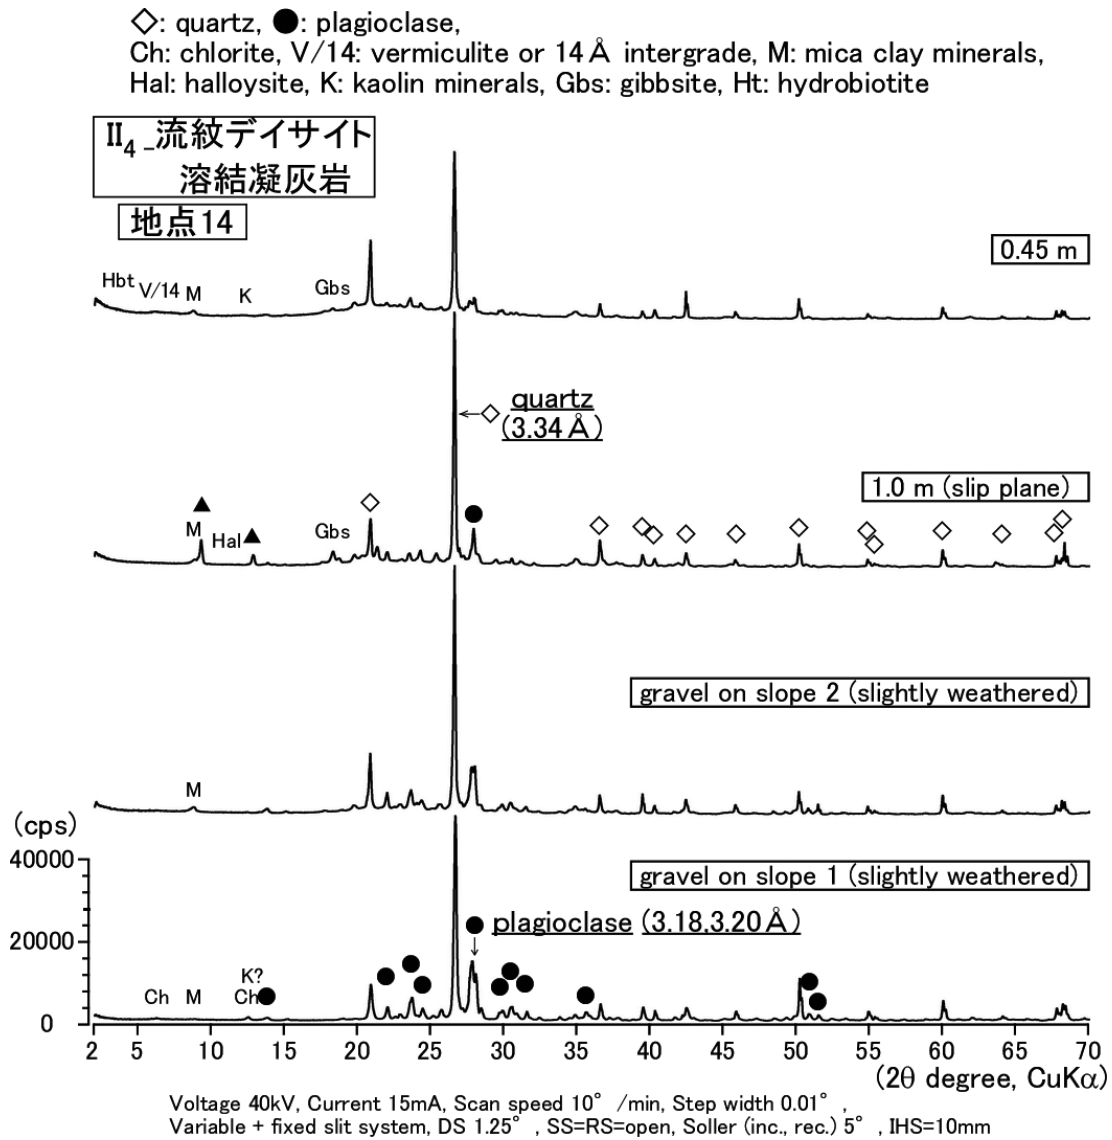
図 11 流紋デイサイト溶結凝灰岩(地点 14)における岩石・土層のバルク試料の XRD チャート。粘土鉱物については、粘土試料の同定結果を記載した。

図 11, 図 12 と表 5 に鉱物組成の測定結果を示す。山田・小林(1988)によると、この地域の溶結凝灰岩

(東俣一船山溶結凝灰岩層)は、斜長石と石英を主とし、カリ長石・輝石・黒雲母・角閃石などが含まれるようであるが、本研究の風化礫試料からは非粘土鉱物として斜長石と石英だけがXRDにより同定された。他の鉱物は含まれていたとしてもごく少量と考えられる。土層の主な非粘土鉱物も斜長石と石英であるが、斜長石は岩石よりも減少していた。風化礫には粘土鉱物として雲母粘土鉱物と緑泥石がわずかに含まれていた。すべり面土層の主な粘土鉱物は雲母粘土鉱物とギブサイトであり、わずかにハロイサイトが含まれていた。雲母粘土鉱物・ギブサイト・ハロイサイトは、斜長石とカリ長石の風化生成物と考えられる。表層土には、雲母粘土鉱物とギブサイトの他に、ハイドロバイオタイト、14 Å 中間体ま

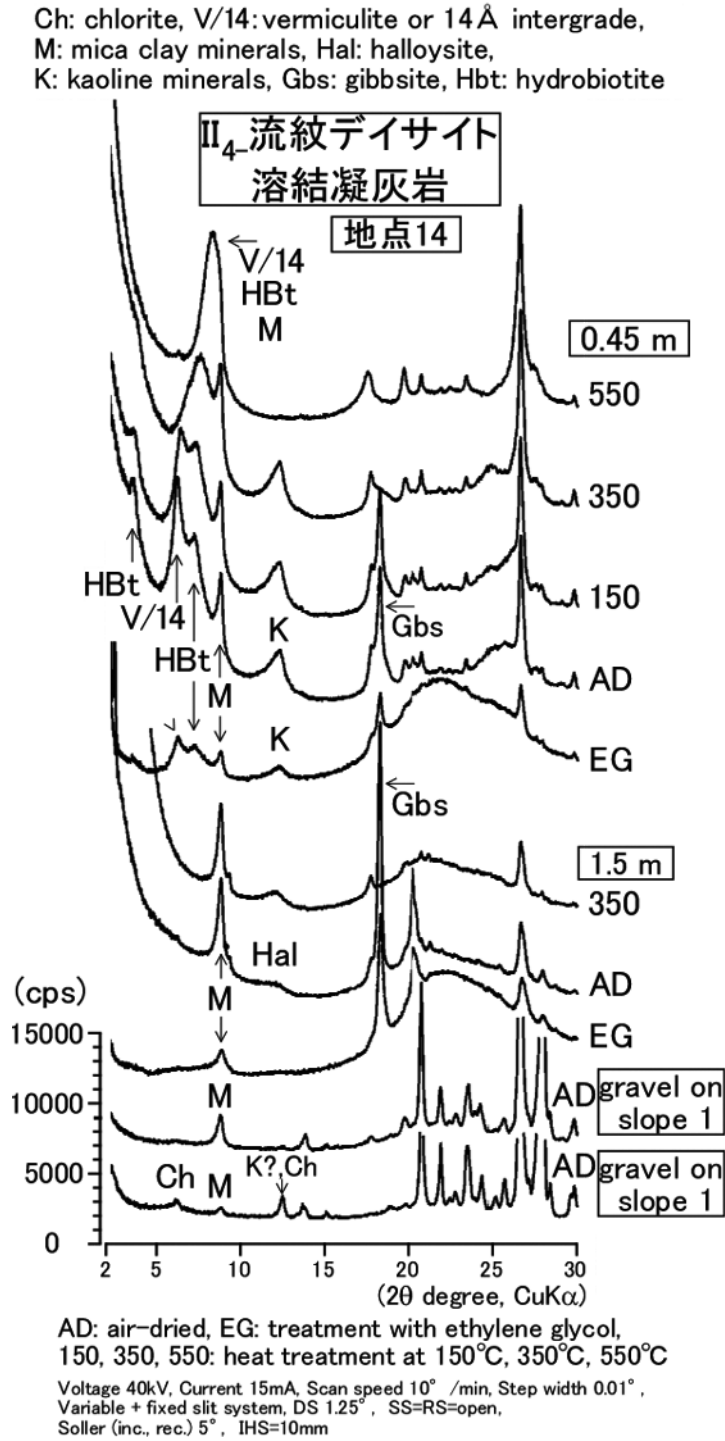
図 12 流紋デイサイト溶結凝灰岩(地点 14)における岩石・土層の粘土鉱物の XRD チャート
Fig. 12 X-ray diffractograms for clay minerals of rock and soil for the rhyodacite welded tuff (II₄, Point 14).

たはパーミキュライト、カオリン鉱物が含まれていた。ハイドロバイオタイトは非粘土鉱物の黒雲母からパーミキュライトが生成されるときの中間的な生成物であり、この鉱物の存在は風化(土層化)の初期段階を示している可能性がある。すなわち、上述の物理的性質の結果と同様に、すべり面土層は表層土よりも風化が進行していることを示している。この原因は不明であるが、上述したようにすべり面の直下には難透水性の地盤がすべり面土層は滞水しやすいため風化が進みやすいこと、または表層土が風化程度の弱い岩屑と混ざっていることなどが可能性として挙げられる。
