平成30年7月豪雨による土砂災害の特徴

地質境界にみられた斜面崩壊のコントラスト

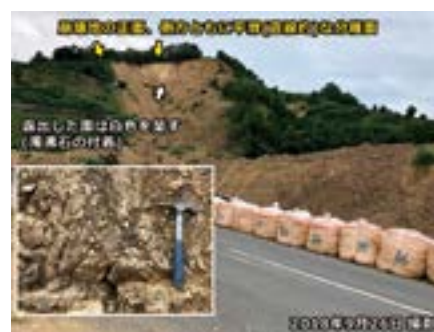
写真1 愛媛県宇和島市白浦地区で発生した深層崩壊。

南側の四万十帯地域で発生したものの多くは表層崩壊でしたが、法花津湾周辺では複数の深層崩壊が発生していました。これらは共通して厚い風化帯が平滑な分離面で切断されたものでした（写真1）。四万十帯地域では、深く刻み込まれた谷が表層崩壊の起こりやすい急斜面をつくっていたものの、ところどころ厚い風化帯に覆われた斜面が残っており、そのような場所では、風化帯の深部に形成されていた分離面が弱面となって深層崩壊が発生したと考えられます。一方、北側の秩父帯地域では、表層崩壊が少なく、散発的に深層崩壊が起こっていました。例えば、

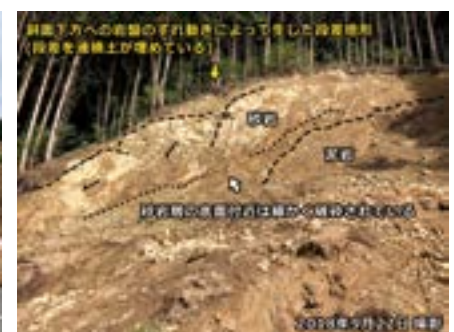
写真2 愛媛県西予市宇和町下川地区で発生した深層崩壊。

宇和島市と西予市を結ぶ歯長峠では、岩盤の上部が下方にずれ動くように変形した斜面で深層崩壊が発生していました（写真2）。谷が浅く急斜面の少ない秩父帯地域では、表層崩壊が起こりにくく、そのため、岩盤内部の破碎や変形により不安定化が進行していた斜面だけが選択的に崩壊したと考えられます。
