大型耐震実験装置加振機等 精密分解点検報告

The Inspection Report of the Actuators in the Large-scale Shaking Table at NRCDP

国立防災科学技術センター

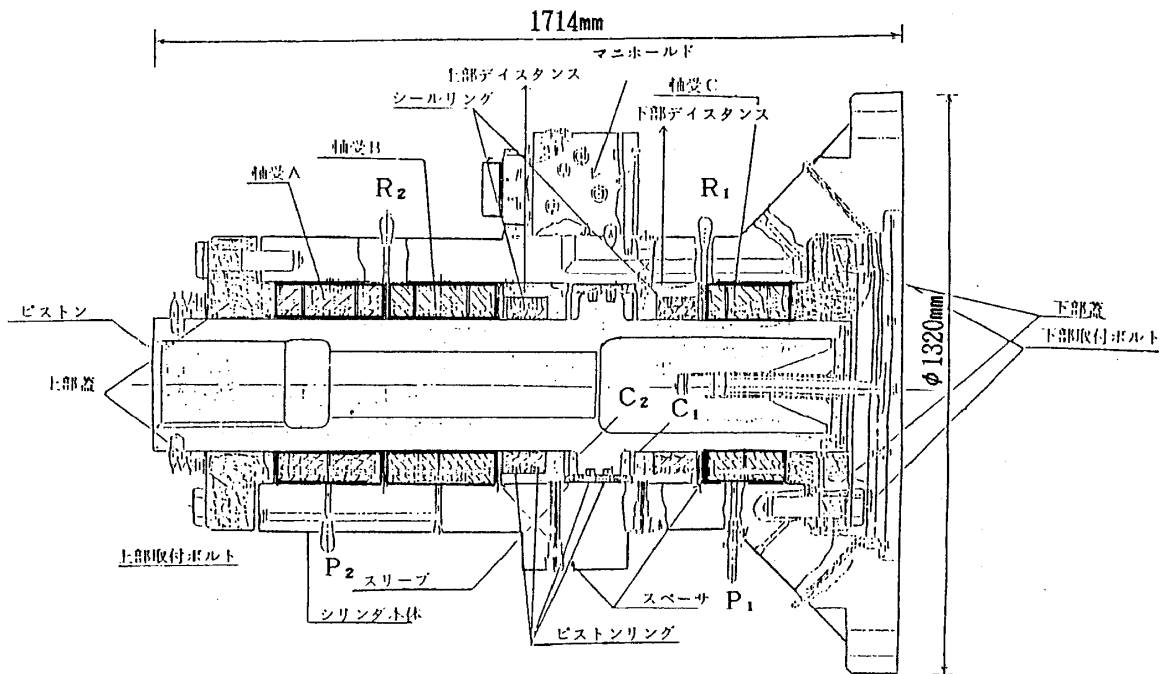
図2 加振機概略図

分解点検に先立ち各種単体性能試験を行った。その結果を表1、2に示す。両加振機とも軸受流量試験で基準値を大きく上回る結果が現れた。H4加振機については、その他に耐圧およびシリンダポート内部漏洩試験でも基準を外れており特にC₂からR₂への油もれが異常に大きい。

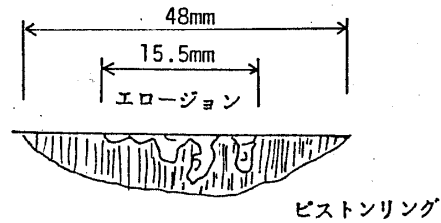
図4 H4加振機ピストンリング状況図

微小の異物の咬込み、及びそれがもとでのエロージョンまで発展している個所が見受けられる。交換を要すると考えられる。

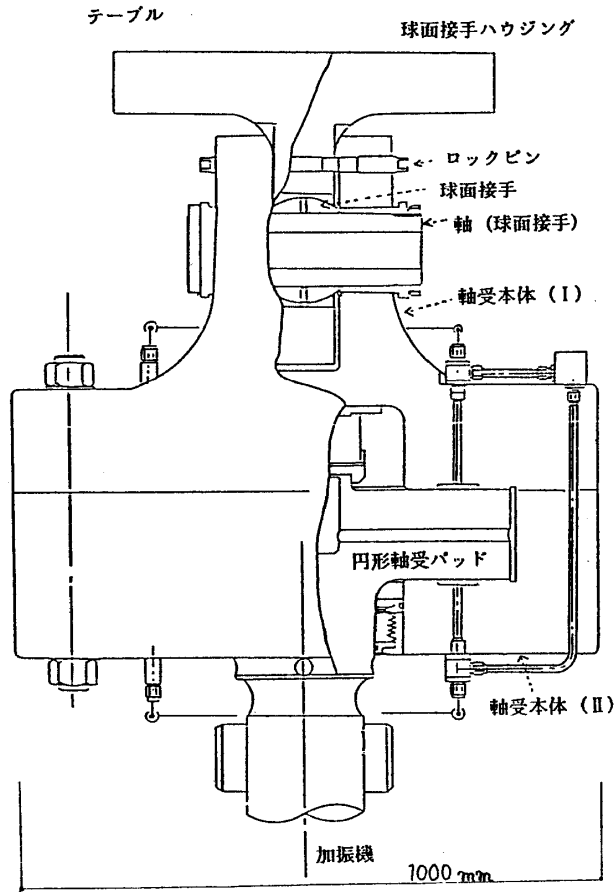
図5 ユニバーサルジョイント概略図

ユニバーサルジョイントは加振台と加振機をつなぐジョイントでありその構造と名称は図5に示すとおりである。ユニバーサルジョイントについては、従来から球面接手部に隙間 (ここでは「ガタ」と呼ぶ) があり、この「ガタ」が振動台の波形歪を著しく大きいものにしてきていると言われてきた。本分解点検ではこの「ガタ」を定量的に明らかにすることが目的である。「ガタ」の測定は図6に示すようにユニバーサルジョイントをテストフロアーに固定しロードセルを介してチェーンブロックで引張り、球面接手とハウジングの間に取りつけたダイヤルゲージ (2個) の値を読んだ。その値をプロットしロードセルの値が増加してもダイヤルゲージの値が増加しなくなった時のダイヤルゲージの値を「ガタ量」としている。図6のF₁の値は2トン程度である。この結果を表4に示す。測定した「ガタ量」は許容値の5~6倍であり、従来から言われている通り振動台の性能に大きな影響を与えていると考えられる。この他にもポケット圧力 (円形軸受パットを押さえる圧力) の若干の低下が見られる。

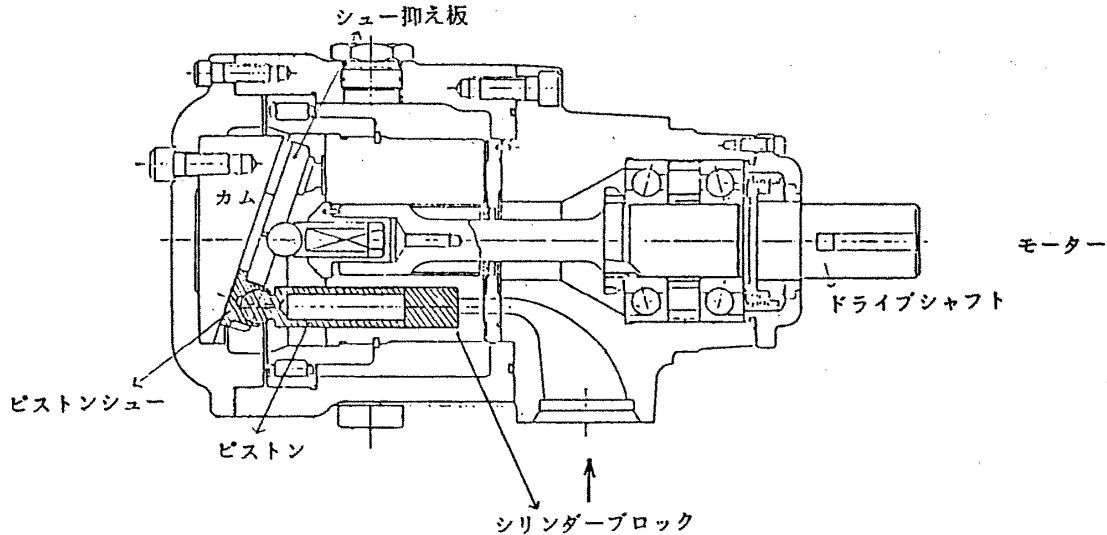
図7 油圧ポンプ概略図

大型耐震実験装置使用開始以来10年程度経過した時期から、図8に示すようなピストンシューの「ガタ」が広がって来ているとの指摘がなされている。現在、この指摘は加振機駆動用油圧ポンプ26台中17台と、加振台支持・浮上用8台中3台に対しなされている。現在、油圧ポンプは通常1台程度の故障で、他は動いているが、この型のプランジャーポンプは、故障に至る直前まで、作動状態や圧力および流量特性に変化が生じない時があり、異常の発見が遅れ、破損に至る場合がしばしばあるので、油圧ポンプの発生する音の違いに注意を必要があるとされる。参考文献2)によると、油圧ポンプのピストンシュー「ガタ」には図9に示すように正常、注意、異常、危険の4段階がある。大型耐震実験装置で使用している油圧ポンプの「ガタ」の初期許容値は0.08mmである。しかし、「ガタ」があると指摘されている、その量は0.2から0.3mm程度であり、現在の油圧ポンプは注意から異常の段階にあり、一部危険の段階に入りつつある。油圧ポンプは通常3年が使用限度とされているが、本装置では点検を年1回行いどうにかやりくりして15年以上使用してきた。だが、この型の油圧ポンプは5年前から製造中止になっており、現在、補用品は製造元に2台分しかない状況である。

このように油圧ポンプの更新は切迫した問題であり、昭和57年11月に、「5年以内に使用不可能になって当然である」との見解が出されている。なお、他機関の振動台に於いて、油圧ポンプピストンの破損による故障が起こった事例がある。

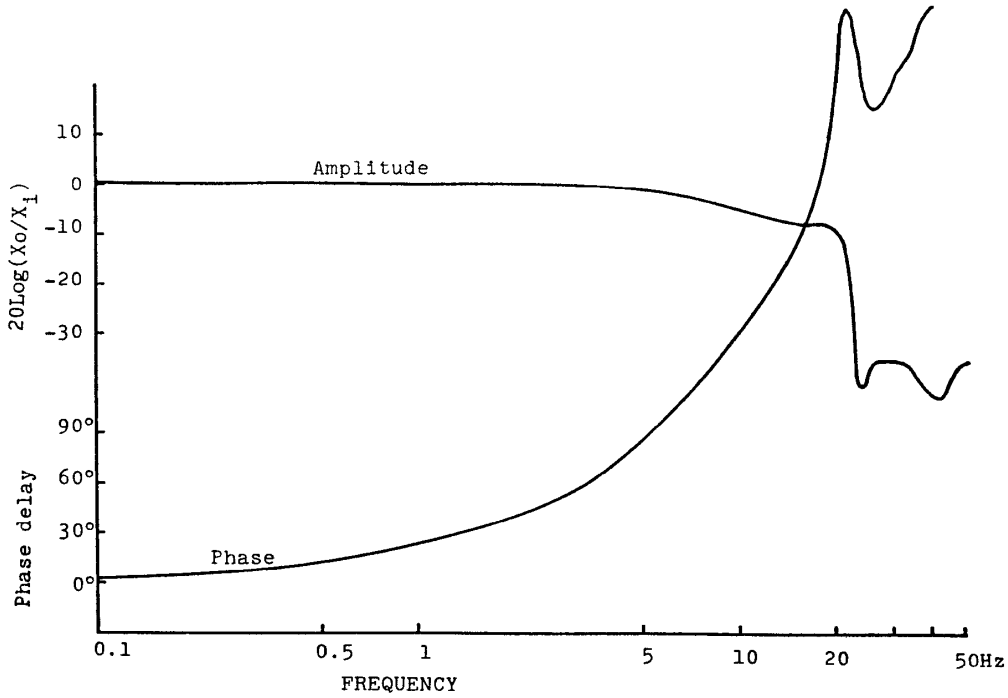
図10 総合運転 H 1 加振機応答特性

図10～13に4台の加振機の応答性能を示す。機械的性能を明らかにするため、サーボループゲインを1に設定し、フィードバックは加振機変位信号だけとした。使用開始時の振動台応答特性と現在を比較すると図14のように性能の低下が分かる。この性能低下は使用開始から3年後の昭和48年から見られる現象である。図15に限界性能特性をしめす。速度限界と加振力限界の低下が見られるが、これらは加振機内部の油漏れとサーボ弁の性能低下によるものと考えられる。図16に加速度波形の歪率を示す。この測定は振動台調整直後に行われたもので最良の状態における歪率である。しかし、50%を越えるものがあり、良好な実験を行うのには不向きな程大きな値となっており、近年設けられた他機関のものと比べると2～3倍の歪率である。
